Asbestinventarisatetest

Schoolstraat 24, 3380 Glabbeek

Attestnummer : 20230424-000469.000

Uitgegeven op : 24.04.2023

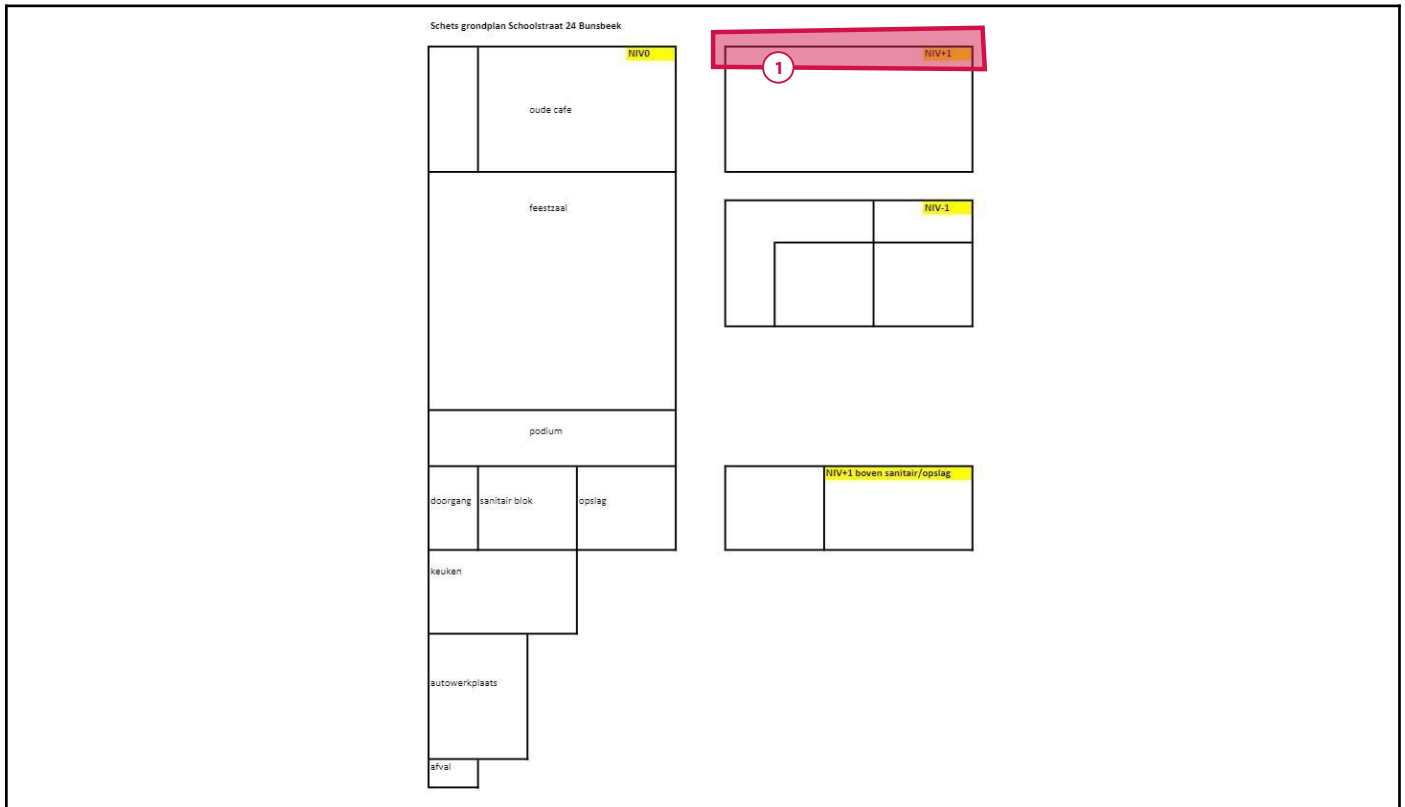
Plan 1.6: schets grondplan

Beschrijving	Type	Actie
1. windveren leidendak vooraan	Asbestmateriaal	Dringend verwijderen

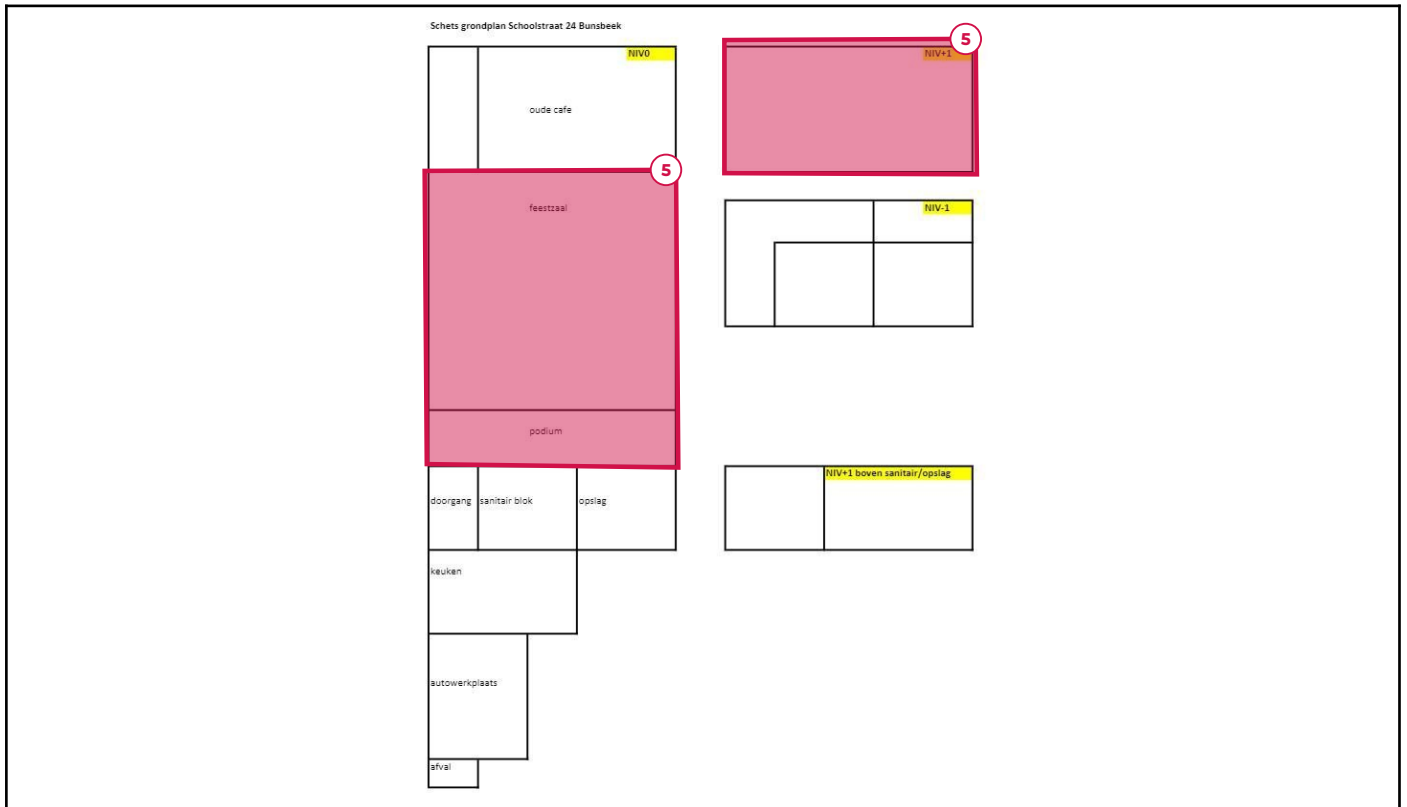
Plan 1.7: schets grondplan

Beschrijving	Type	Actie
5. leien dak oud café en feestzaal	Asbestmateriaal	Dringend verwijderen

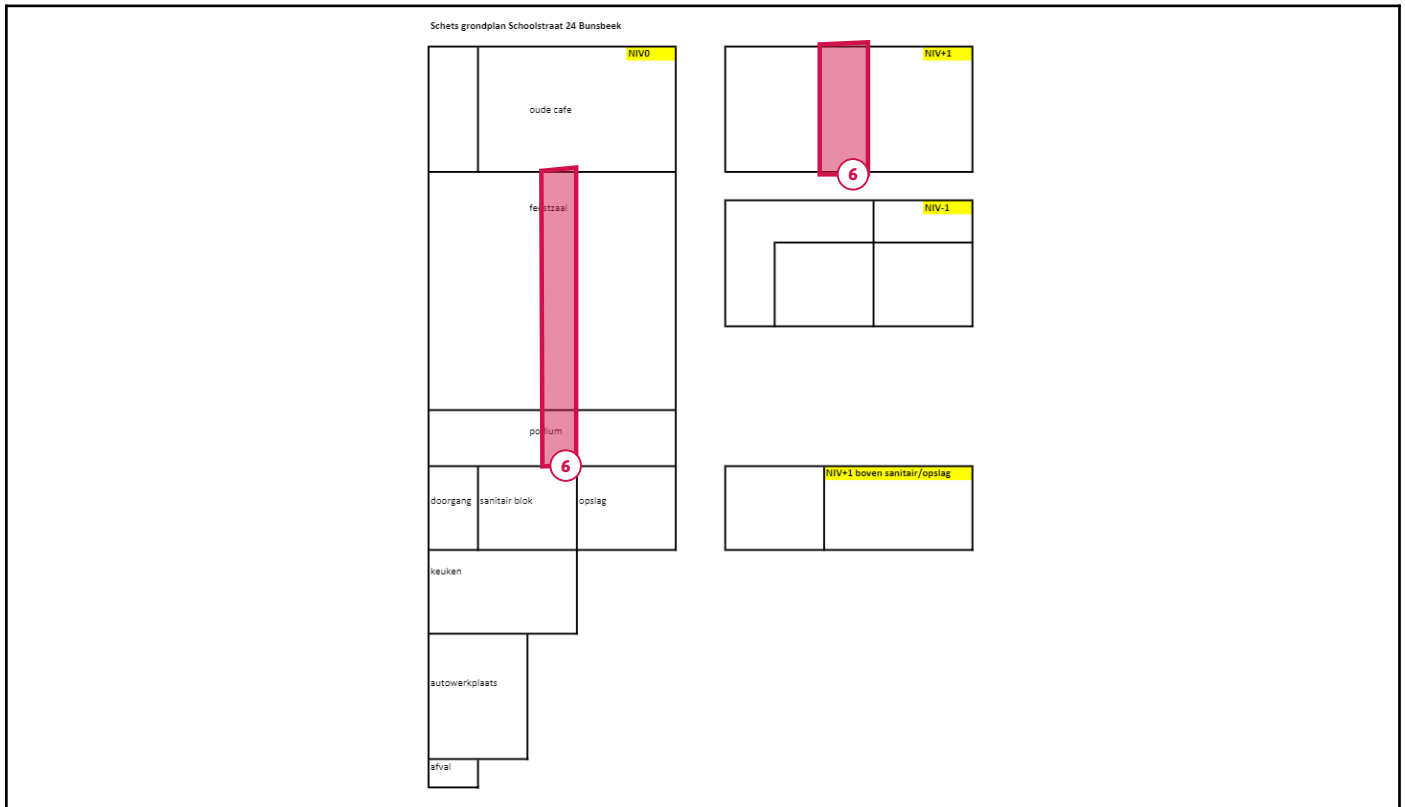
Plan 1.8: schets grondplan

Beschrijving	Type	Actie
6. nok leien dak oud café en feestzaal	Asbestmateriaal	Dringend verwijderen

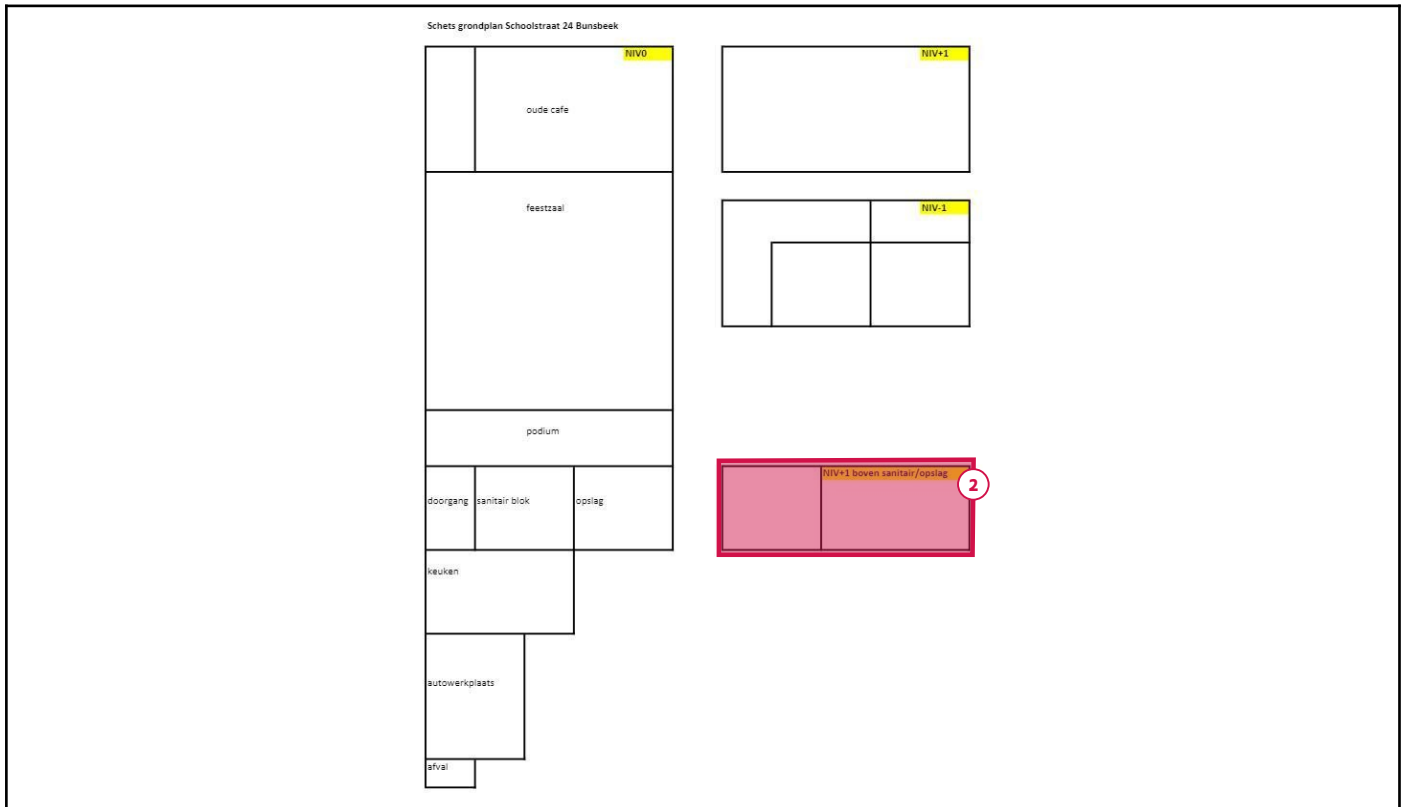
Plan 1.9: schets grondplan

Beschrijving	Type	Actie
2. golfplaten dak boven sanitair blok	Asbestmateriaal	Dringend verwijderen

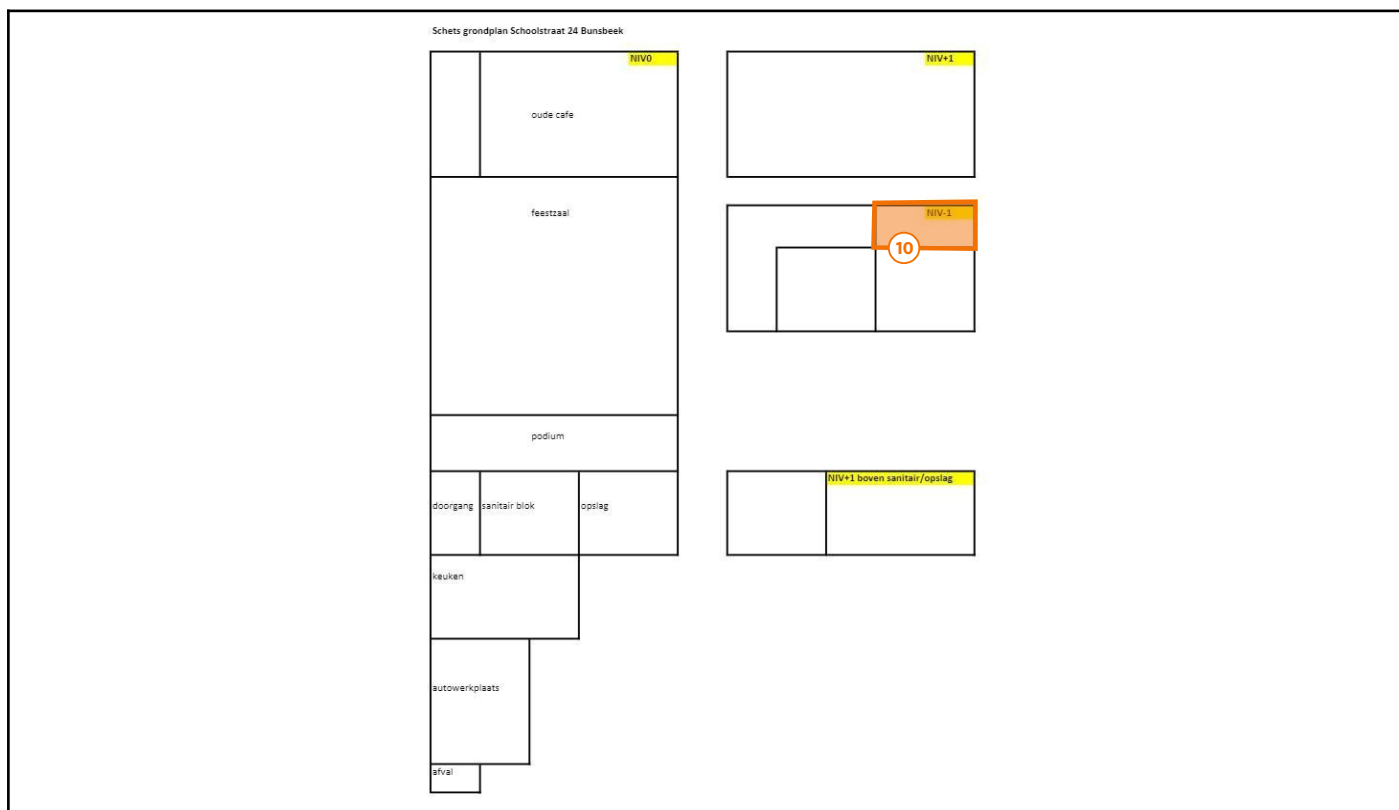
Plan 1.10: schets grondplan

Beschrijving	Type	Actie
10. dichtingen en kraanwerk hydraulisch systeem CV	Asbestmateriaal	Verwijderen

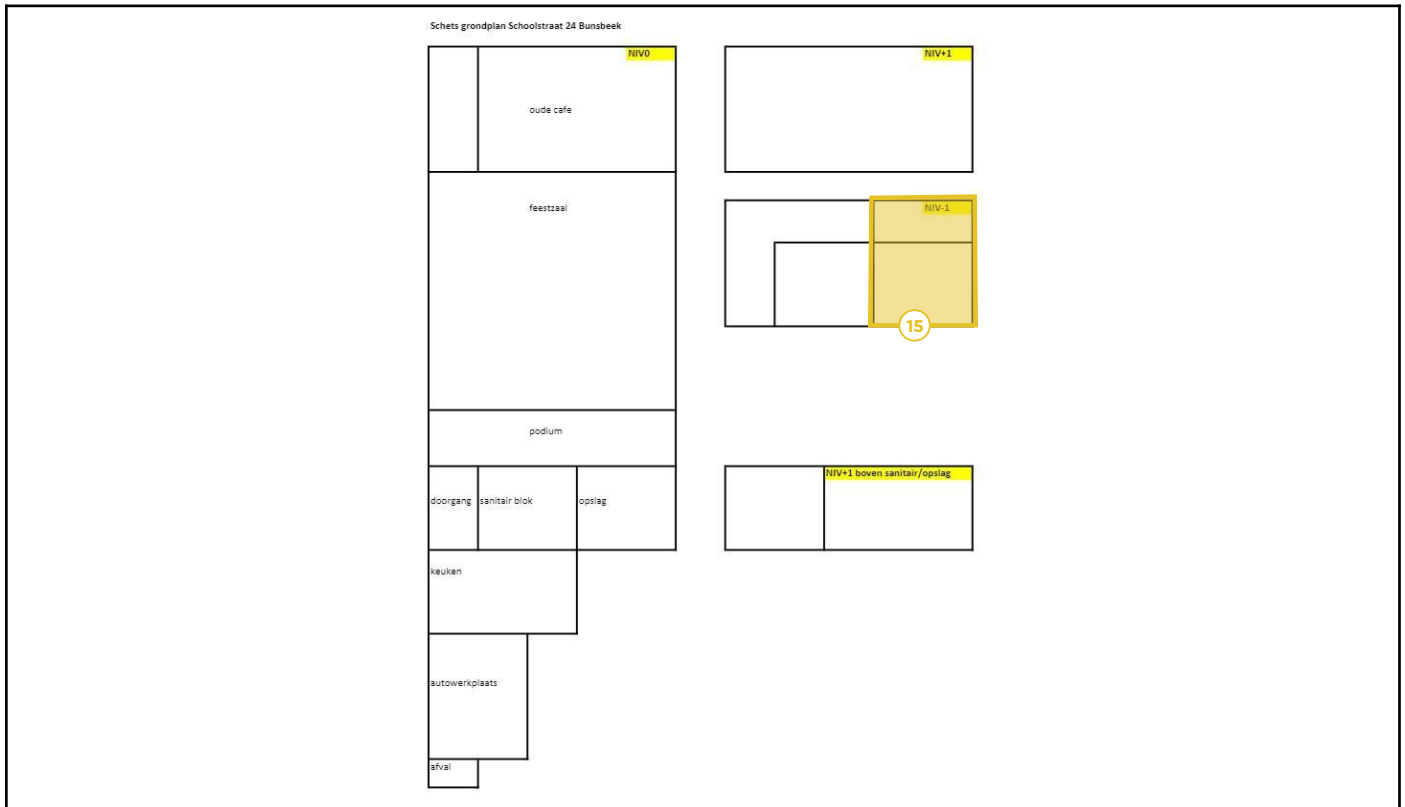
Plan 1.11: schets grondplan

Beschrijving	Type	Actie
15. elektrische installatie CV	Asbestmateriaal	Zorgvuldig beheren

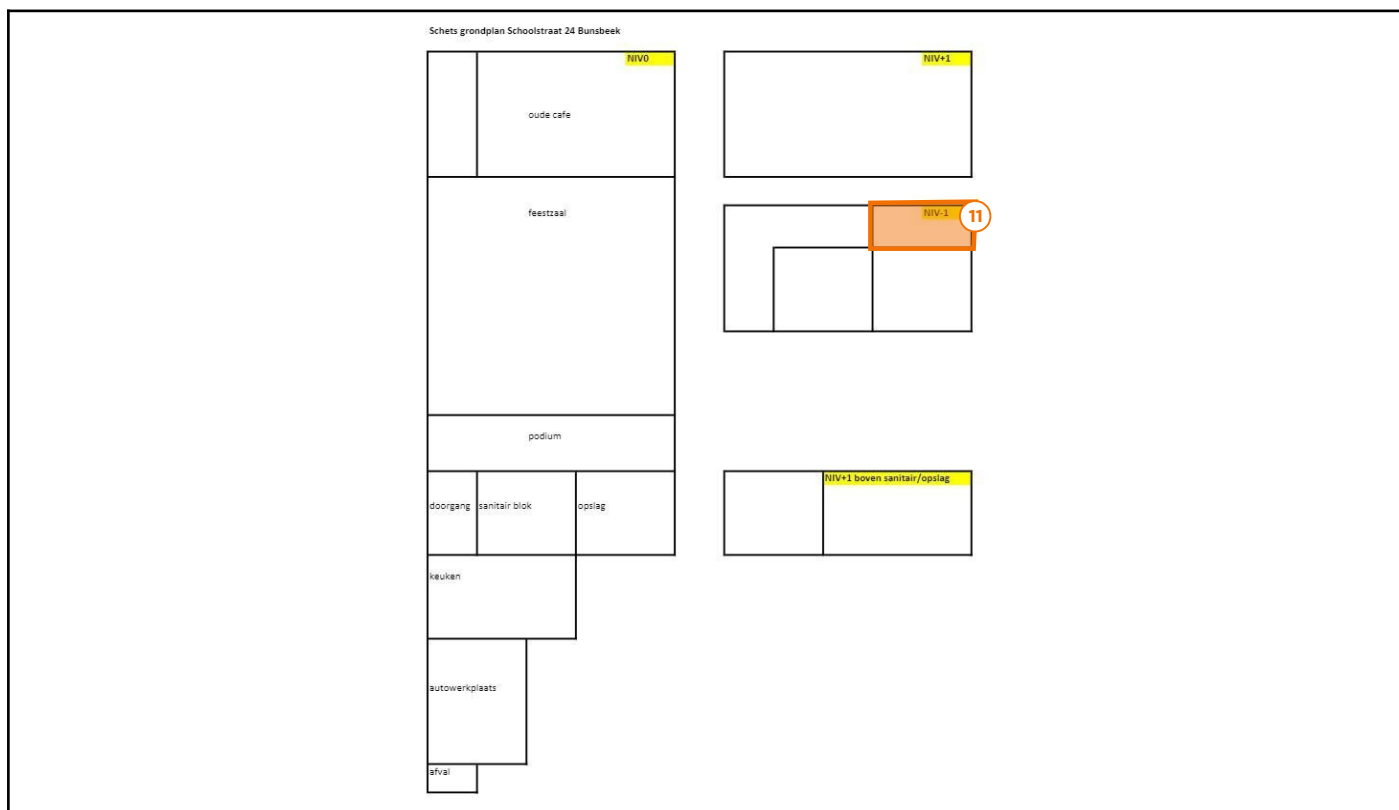
Plan 1.12: schets grondplan

Beschrijving	Type	Actie
11. dichting brander aan CV Ketel	Asbestmateriaal	Verwijderen

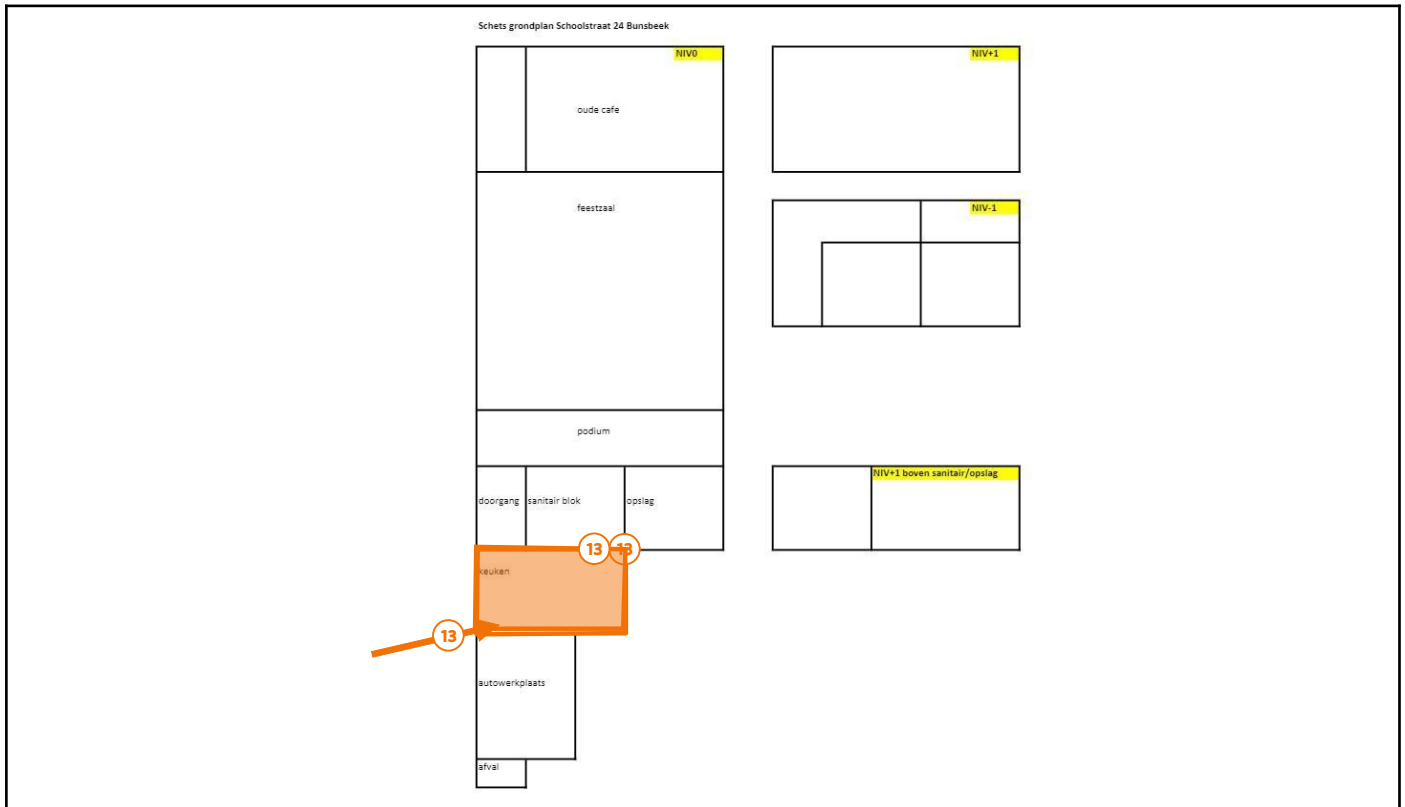
Plan 1.13: schets grondplan

Beschrijving	Type	Actie
13. schouwpijp keuken	Asbestmateriaal	Verwijderen

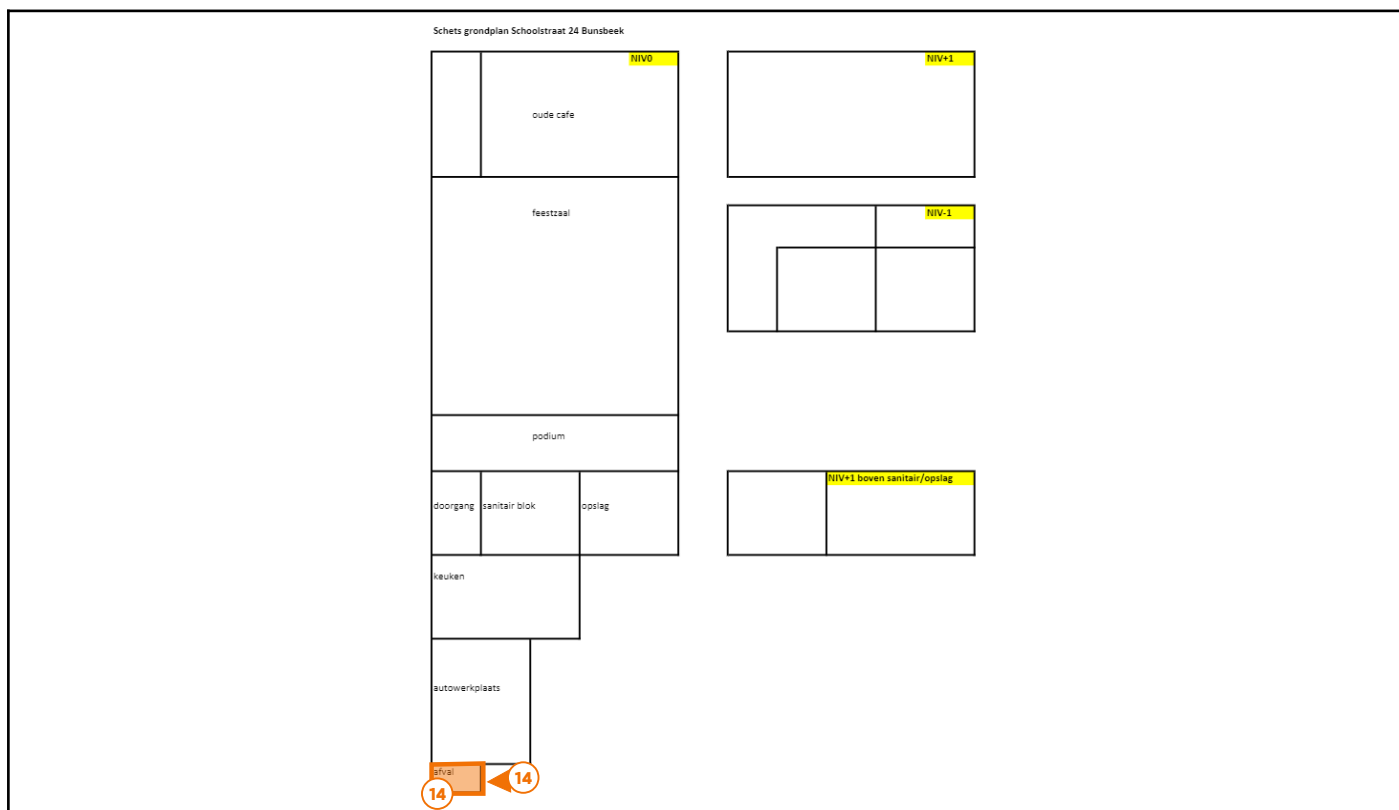
Plan 1.14: schets grondplan

Beschrijving	Type	Actie
14. dekstenen muur achter autowerkplaats	Asbestmateriaal	Verwijderen

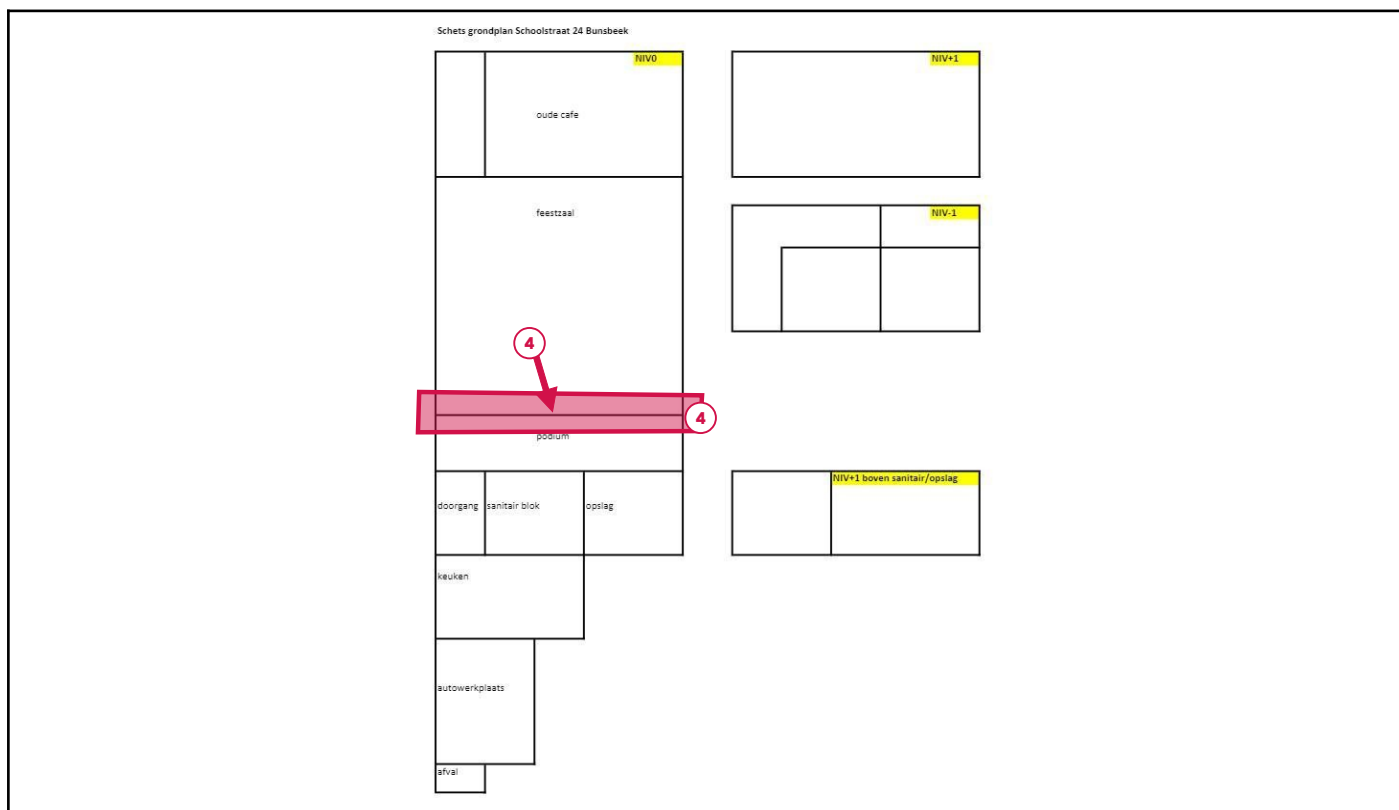
Plan 1.15: schets grondplan

Beschrijving	Type	Actie
4. deksteen podium	Asbestmateriaal	Dringend verwijderen

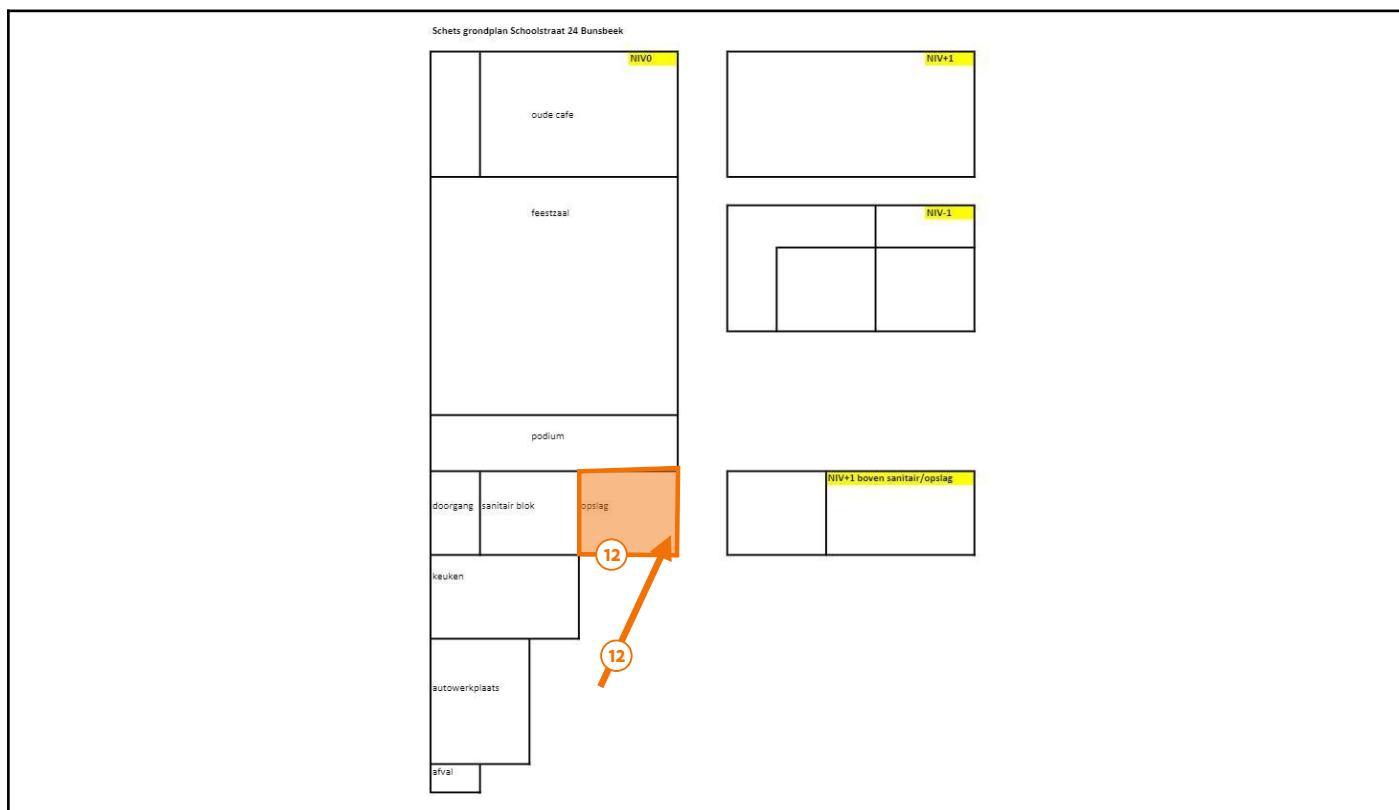
Plan 1.16: schets grondplan

Beschrijving	Type	Actie
12. menuiserietplaat achter digitale teller	Asbestmateriaal	Verwijderen

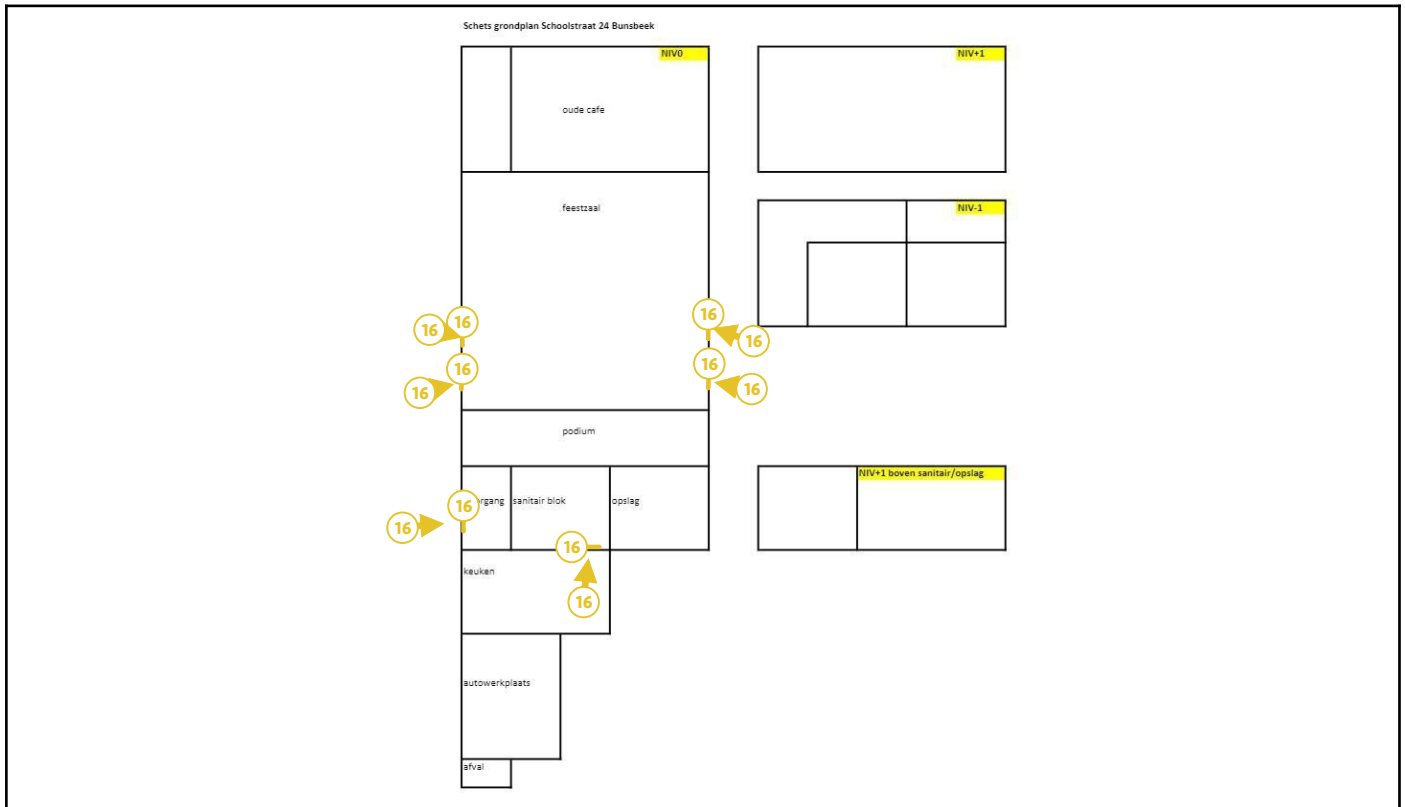
Plan 1.17: schets grondplan

Beschrijving	Type	Actie
16. vensterbanken feestzaal en sanitair blok	Asbestmateriaal	Zorgvuldig beheren

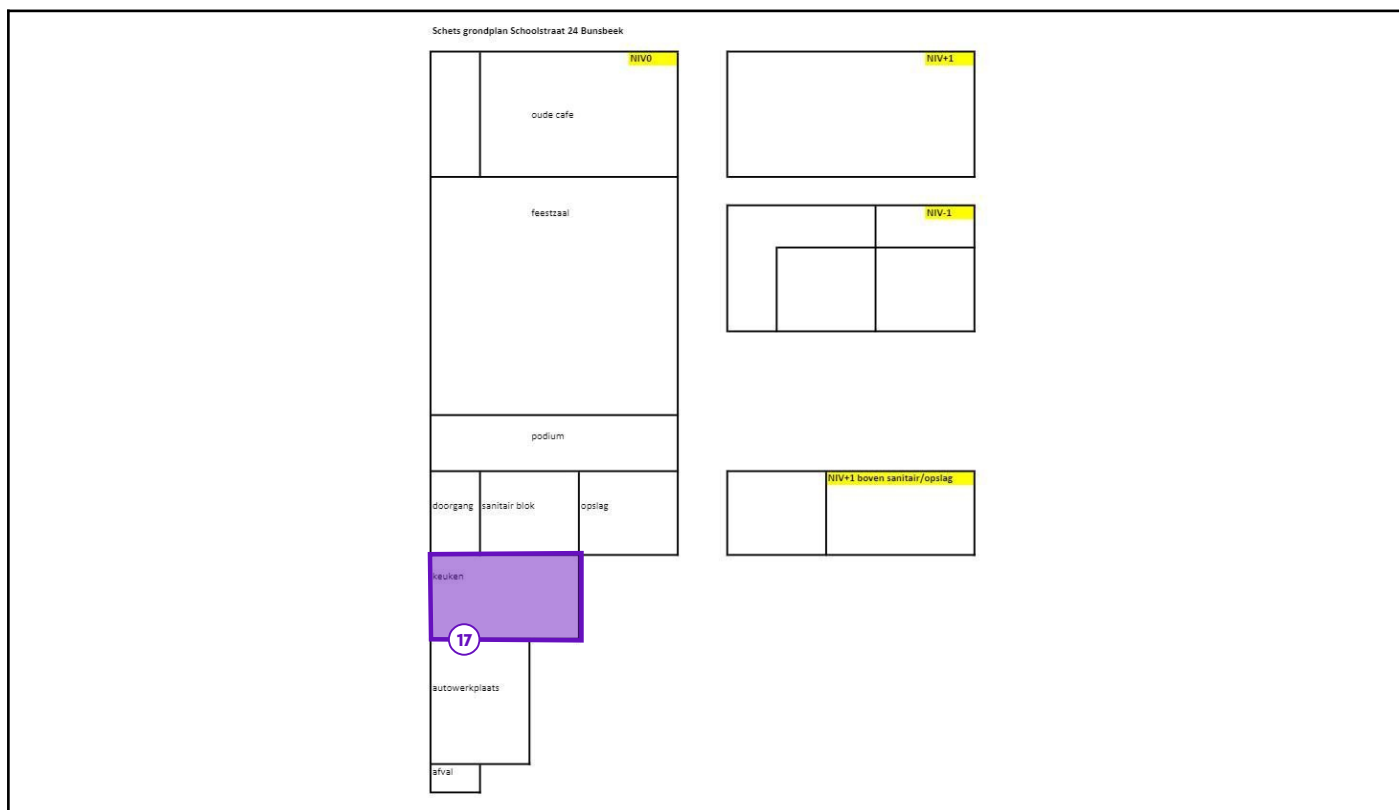
Plan 1.18: schets grondplan

Beschrijving	Type	Actie
17. plat dak keuken	Beperking	-

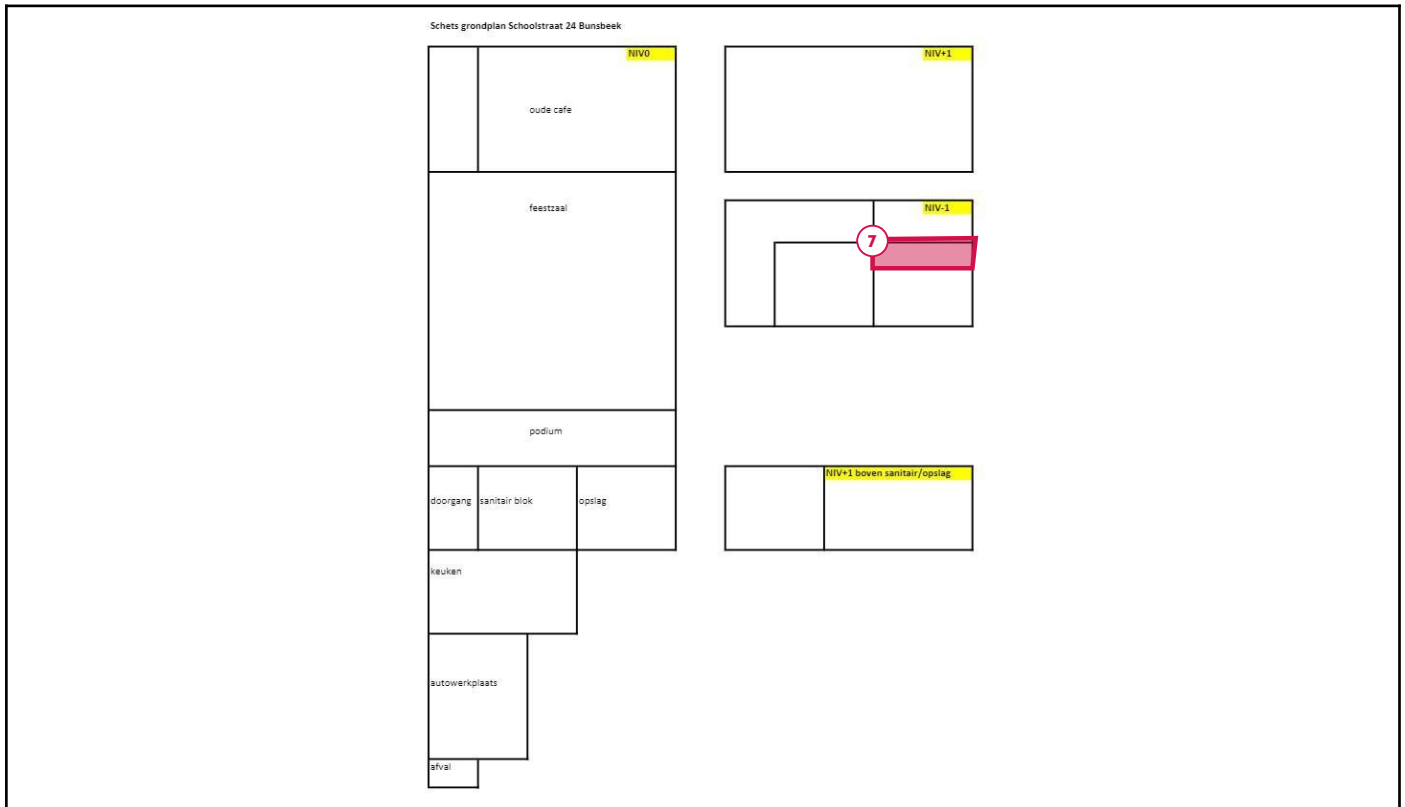
Plan 1.19: schets grondplan

Beschrijving	Type	Actie
7. oude koppeling en kraan hydraulisch systeem CV	Asbestmateriaal	Dringend verwijderen

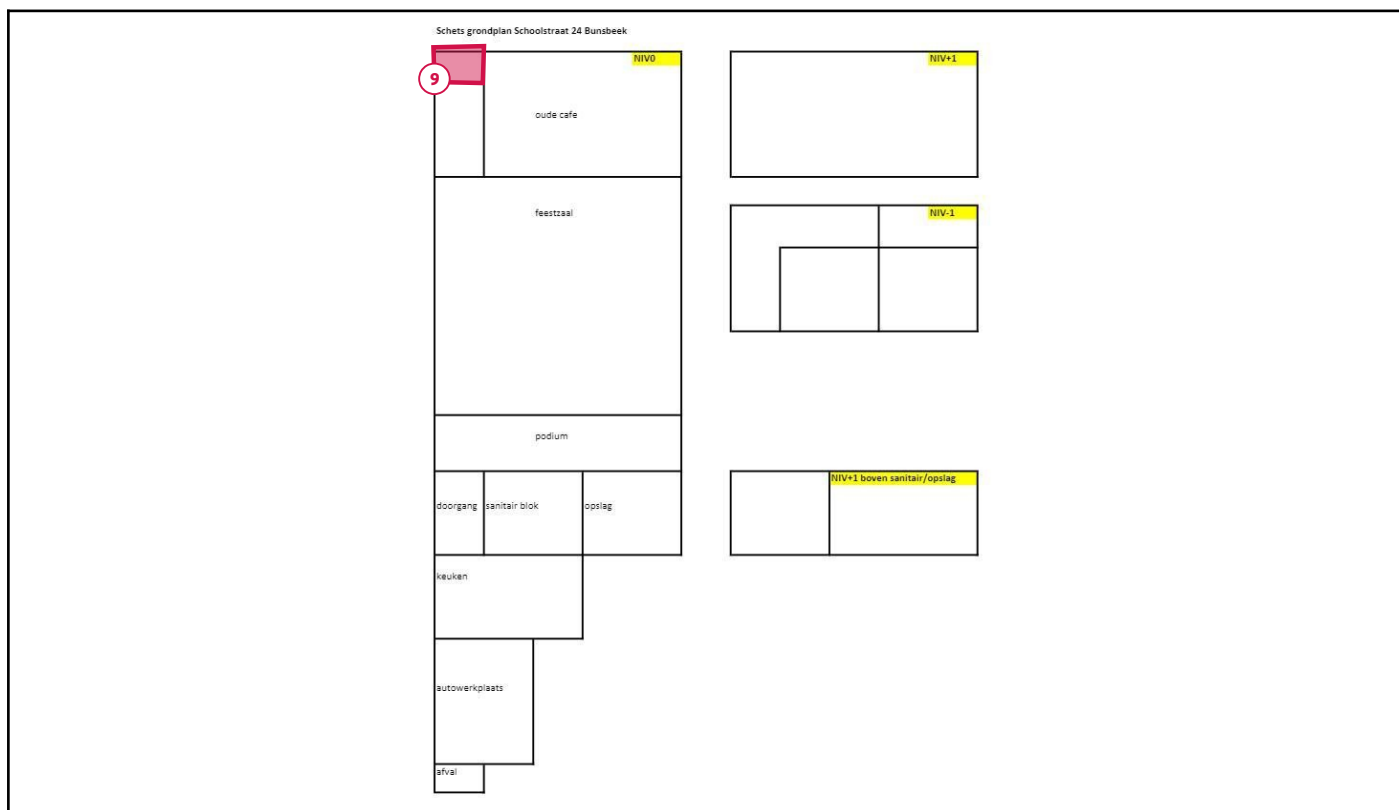
Plan 1.20: schets grondplan

Beschrijving	Type	Actie
9. zak kapotte leien	Asbestmateriaal	Dringend verwijderen

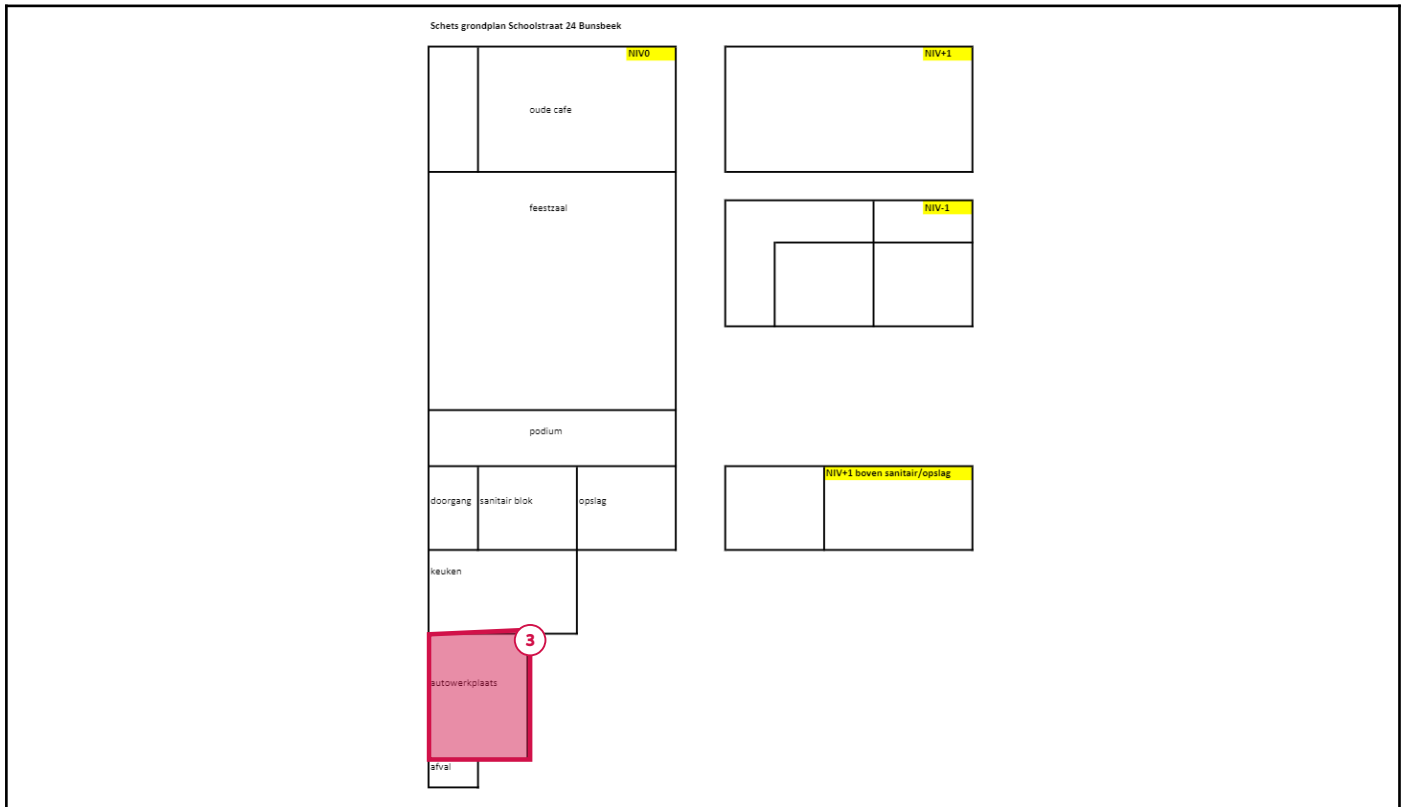
Plan 2.1: schets grondplan

Beschrijving	Type	Actie
3. golfplaten dak autowerkplaats	Asbestmateriaal	Dringend verwijderen

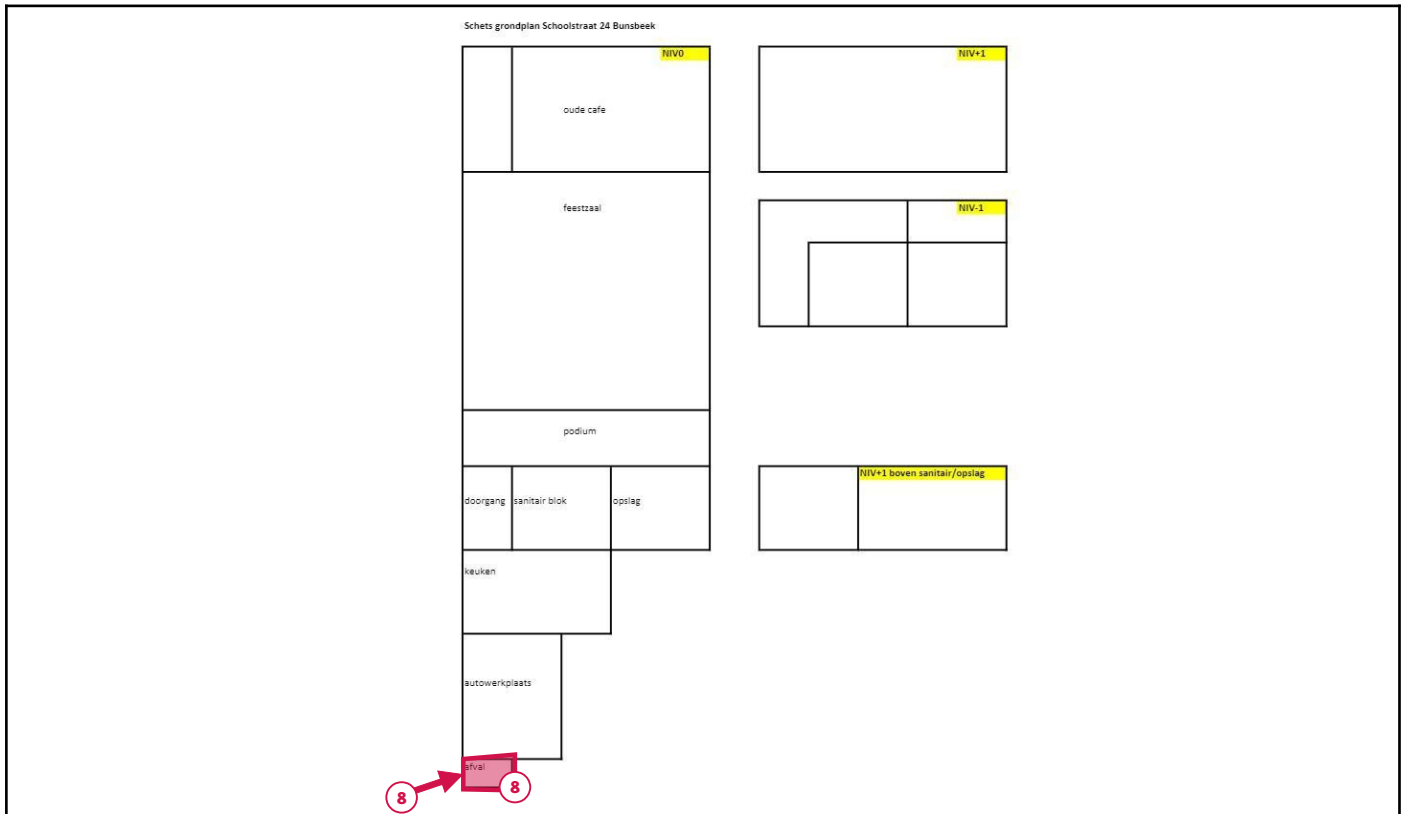
Plan 2.2: schets grondplan

Beschrijving	Type	Actie
8. massal vensterbank	Asbestmateriaal	Dringend verwijderen

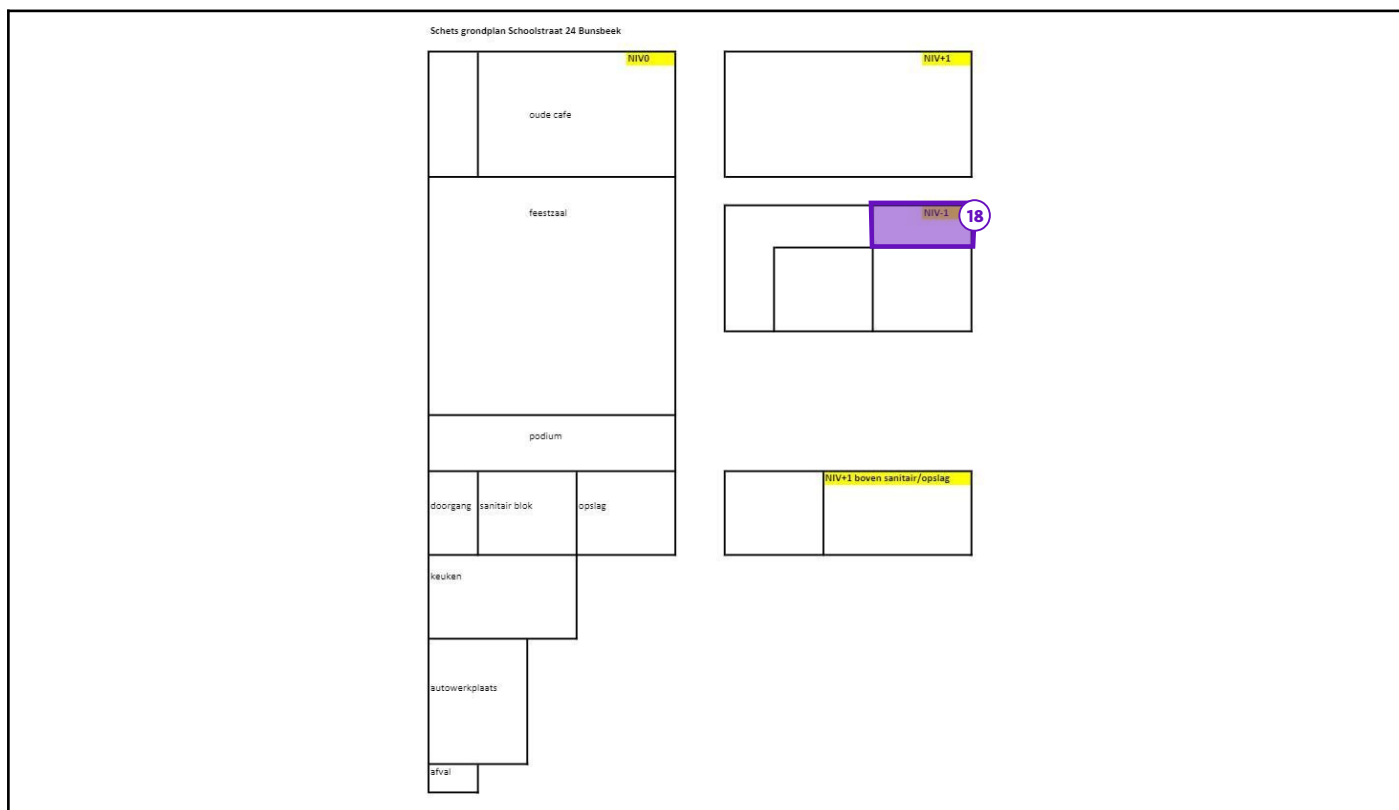
Plan 2.3: schets grondplan

Beschrijving	Type	Actie
18. dichtingen controledeuren CV ketel	Advies	-

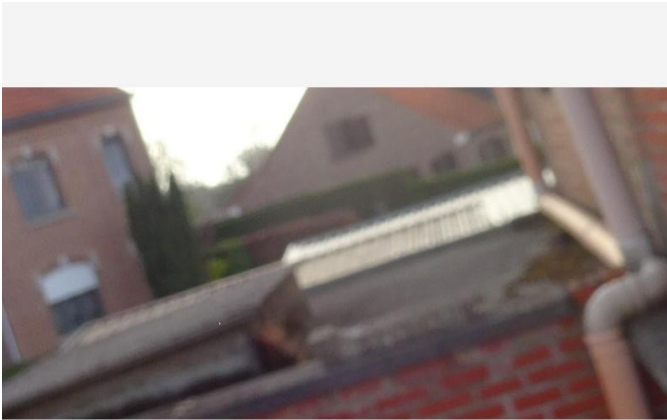
Situeringfoto

(Asbest)materiaal	Dak- en gevelbekleding - Roofing
Karakterisatie	Asbest (verdacht)
Primaire drager	Plat dak

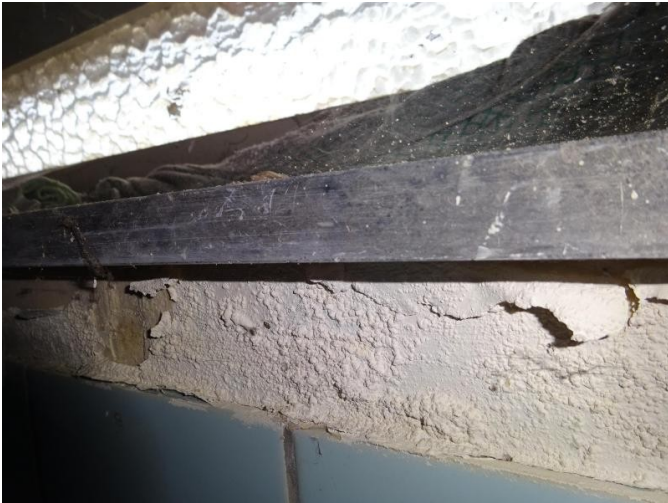
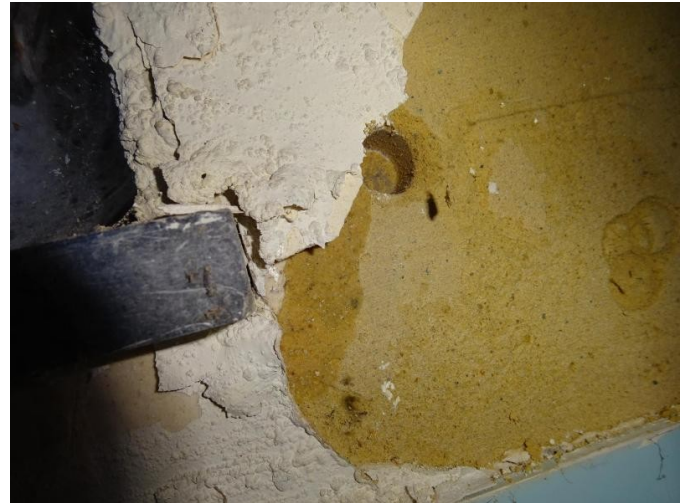
Beschrijving	pleister gans gebouw
Omgeving	Binnen
Primaire drager	Binnenwand
Bindmiddel van materiaal	Gips - kalk

Gebondenheid op basis van bindmiddel	Niet-hechtgebonden
Hoeveelheid (oppervlakte - dikte - aantal)	• 650,00 m ² - 0,98 cm - 1 stuk
Totaal volume	6,37 m ³
Identificatiemethode	Vaststelling met monstername
Destructieve handeling voor identificatie	Nee

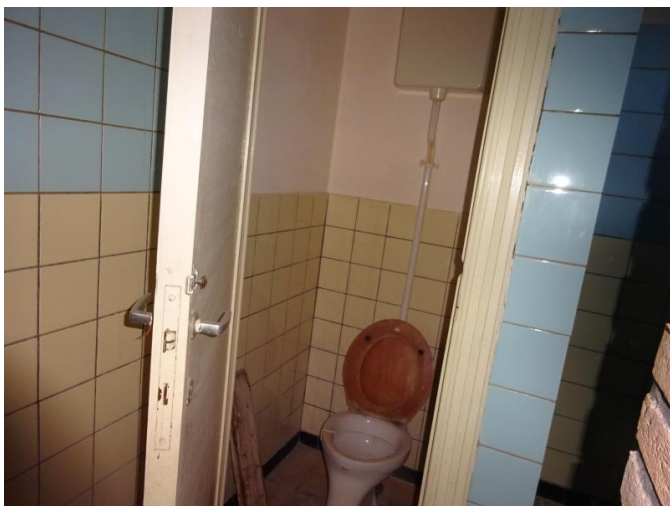
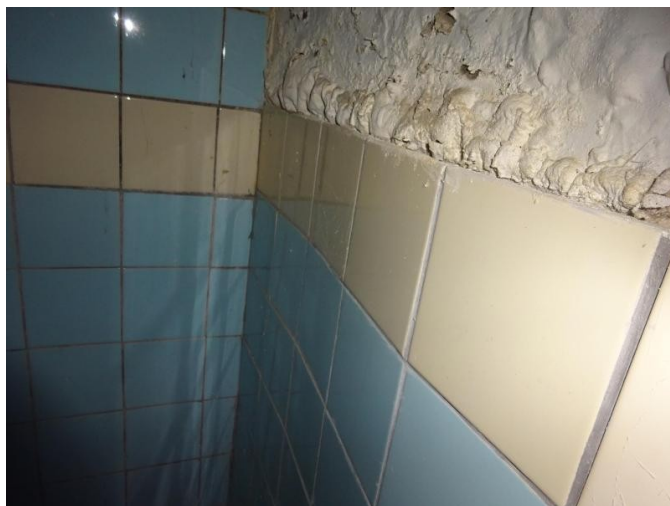
Beschrijving	blauwe tegels sanitair blok
Omgeving	Binnen
Primaire drager	Binnenwand
Bindmiddel van materiaal	Cement

Gebondenheid op basis van bindmiddel	Hecht
Hoeveelheid (oppervlakte - dikte - aantal)	• 9,00 m ² - 0,50 cm - 1 stuk
Totaal volume	0,045 m ³
Identificatiemethode	Vaststelling met monstername
Destructieve handeling voor identificatie	Nee

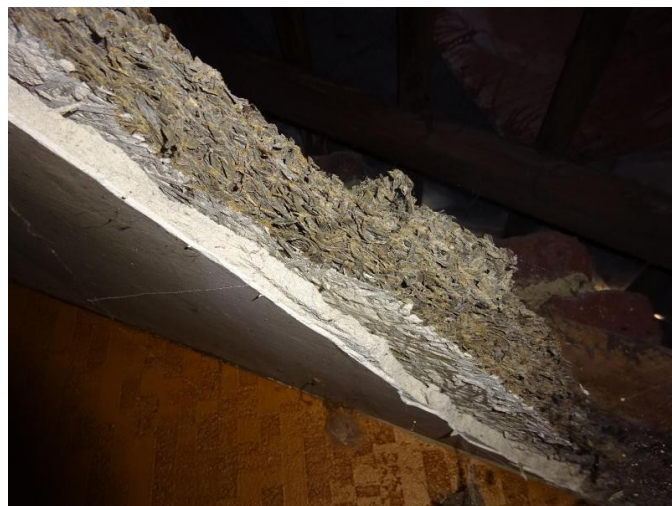
Detailfoto

Conclusie

Geen asbest

#	Type	Referentie	Resultaat
22.1	Puntmonster	M5 onderdak	Geen asbest

Beschrijving	onderdak oud café en feestzaal
Omgeving	Binnen
Primaire drager	Schuin dak
Bindmiddel van materiaal	Karton - papier - viltachtig

Gebondenheid op basis van bindmiddel	Niet-hechtgebonden
Hoeveelheid (gewicht - aantal)	• 500,00 kg - 1 stuk
Totaal gewicht	500,00 kg
Identificatiemethode	Vaststelling met monstername
Destructieve handeling voor identificatie	Nee
