Asbestinventarisatetest

Schoolstraat 24, 3380 Glabbeek

Attestnummer : 20230424-000469.000

Uitgegeven op : 24.04.2023

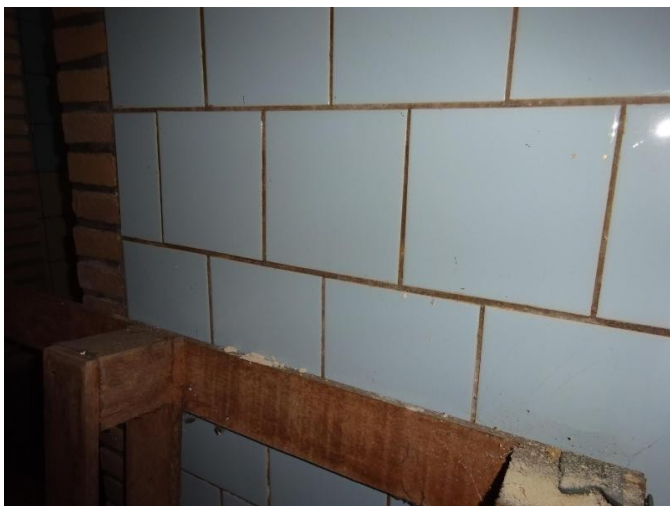
Overzichtsfoto

Fiche 23: witte tegels sanitair blok

Geen asbest
