Asbestinventarisatetest

Vissenakenstraat 70, 3300 Tienen

Attestnummer : 20240825-000011.000

Niet-asbestveilig

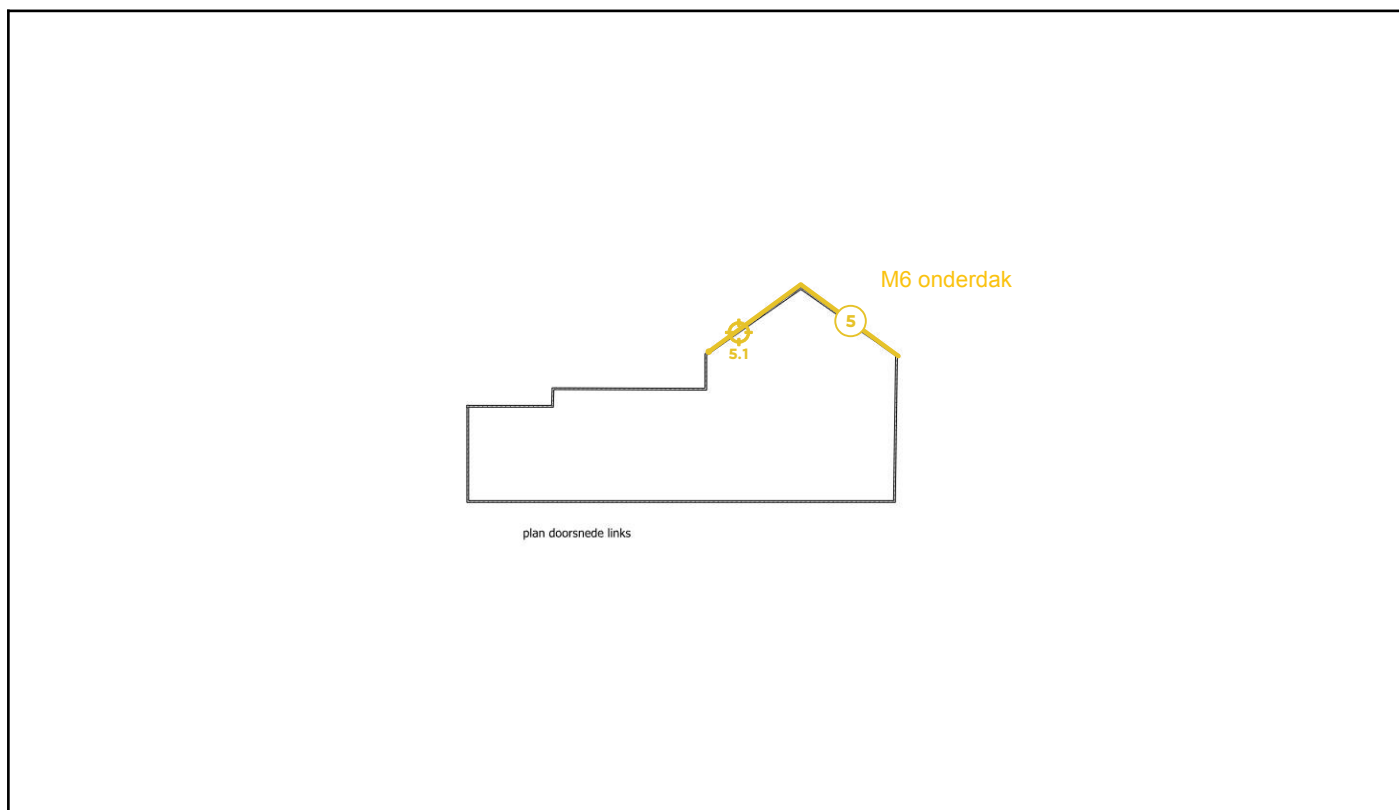
Plan 1.7: plan doorsnede

Beschrijving	Type	Actie
5. onderdak	Asbestmateriaal	Zorgvuldig beheren
5.1 Code: M6 onderdak	Puntmonster	-

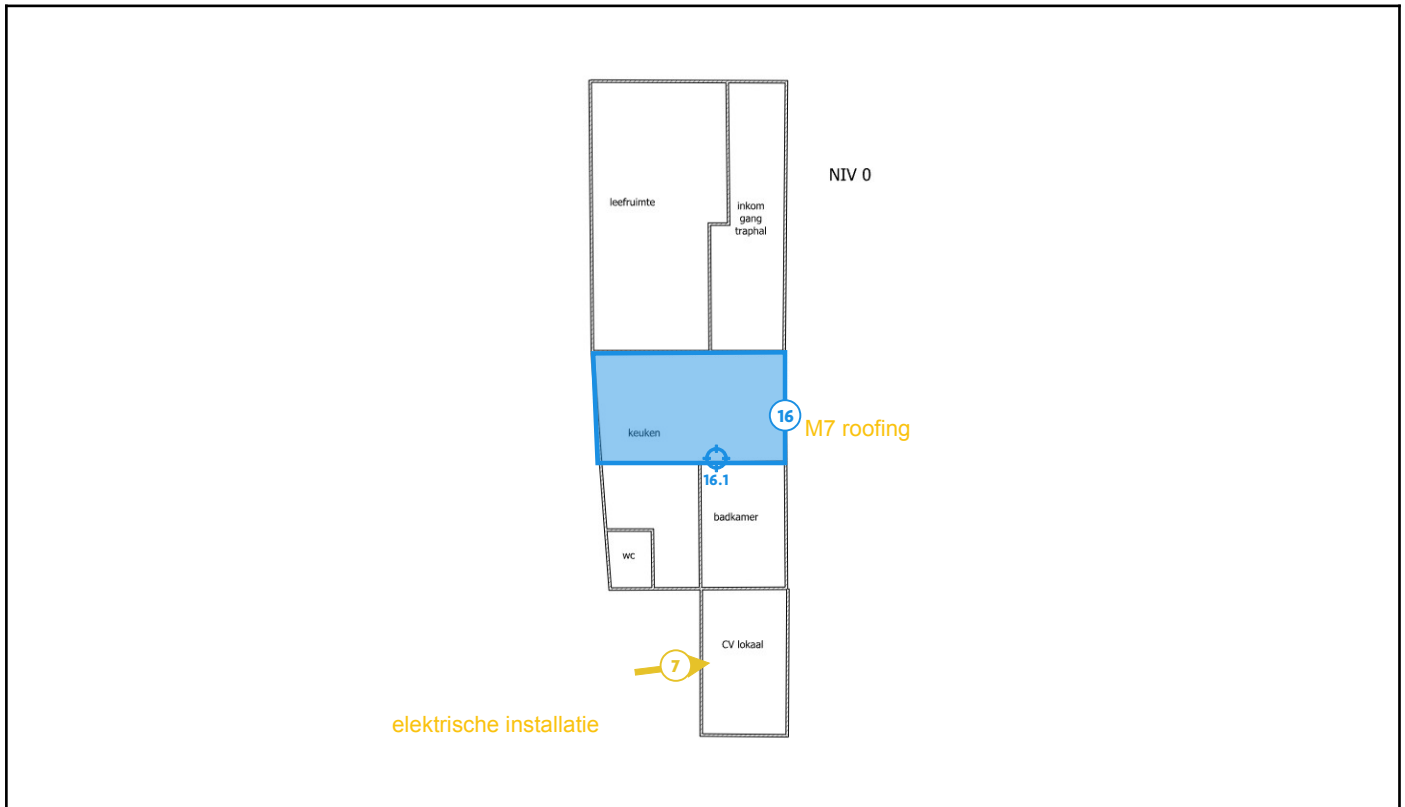
Plan 1.8: niv 0

Beschrijving	Type	Actie
7. elektrische installatie	Asbestmateriaal	Zorgvuldig beheren
16. roofing deel dak keuken	Geen asbest	-
16.1 Code: M7 roofing plat dak keuken	Puntmonster	-

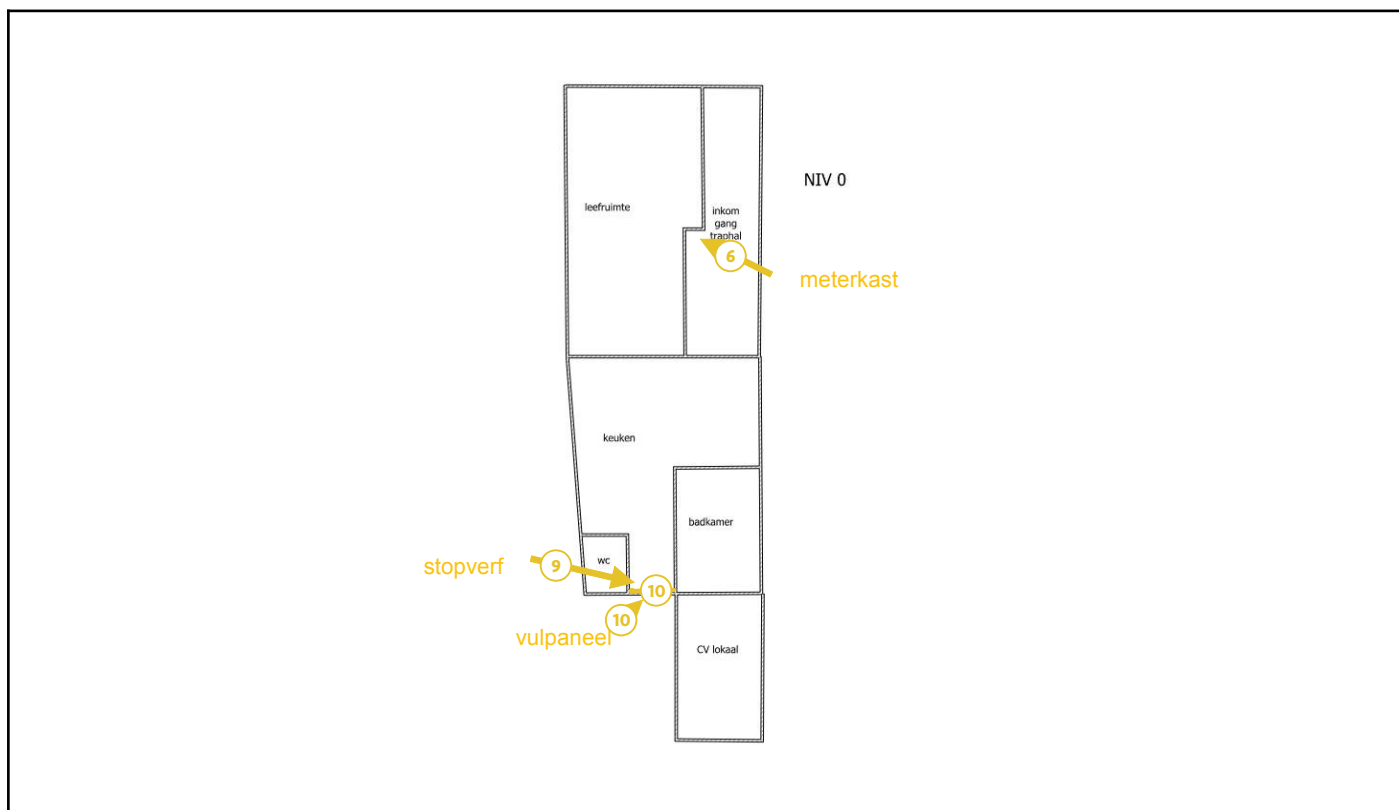
Plan 1.10: niv 0

Beschrijving	Type	Actie
6. elektrische installatie fluvius	Asbestmateriaal	Zorgvuldig beheren
9. stopverf glas achterdeur	Asbestmateriaal	Zorgvuldig beheren
10. vulpaneel achterdeur	Asbestmateriaal	Zorgvuldig beheren

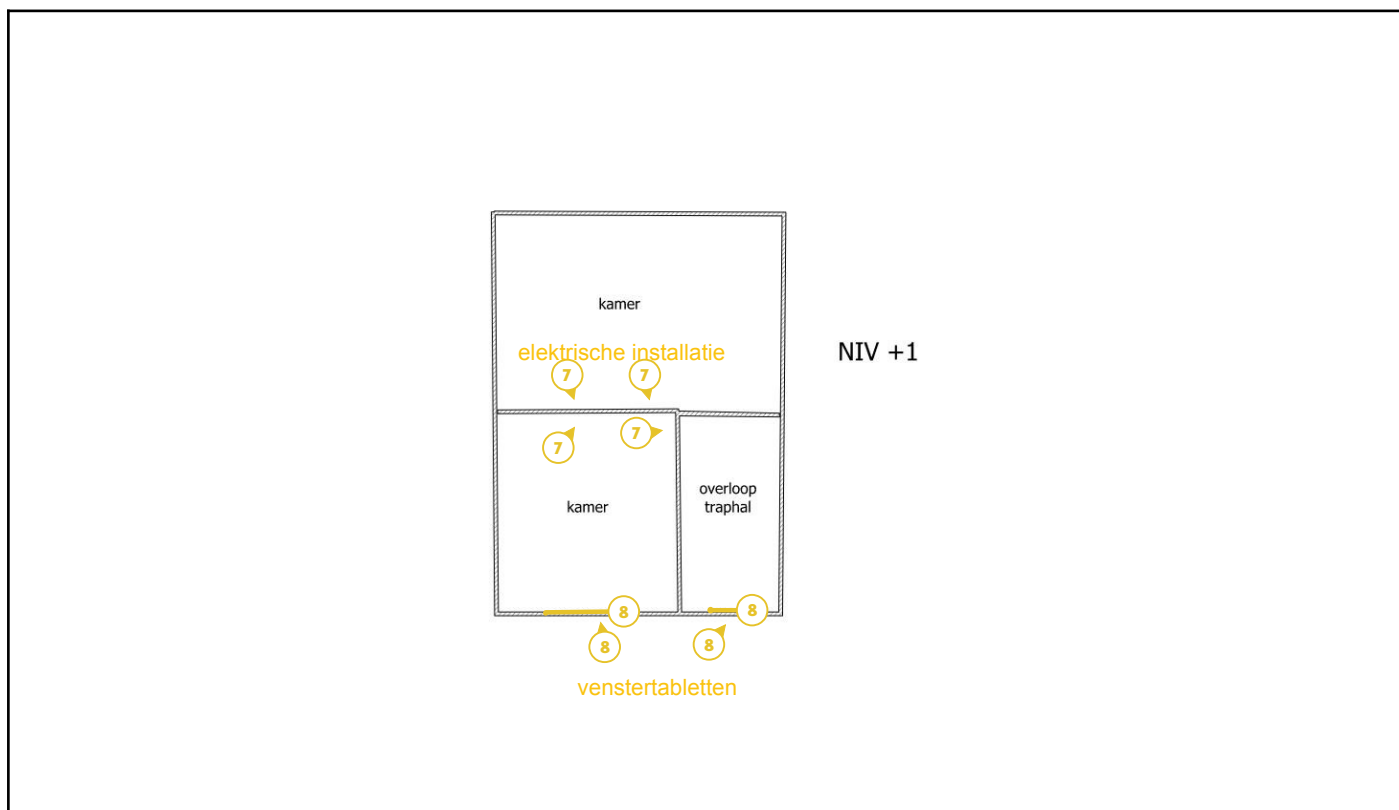
Plan 1.11: niv+1

Beschrijving	Type	Actie
7. elektrische installatie	Asbestmateriaal	Zorgvuldig beheren
8. venstertabletten niv+1	Asbestmateriaal	Zorgvuldig beheren

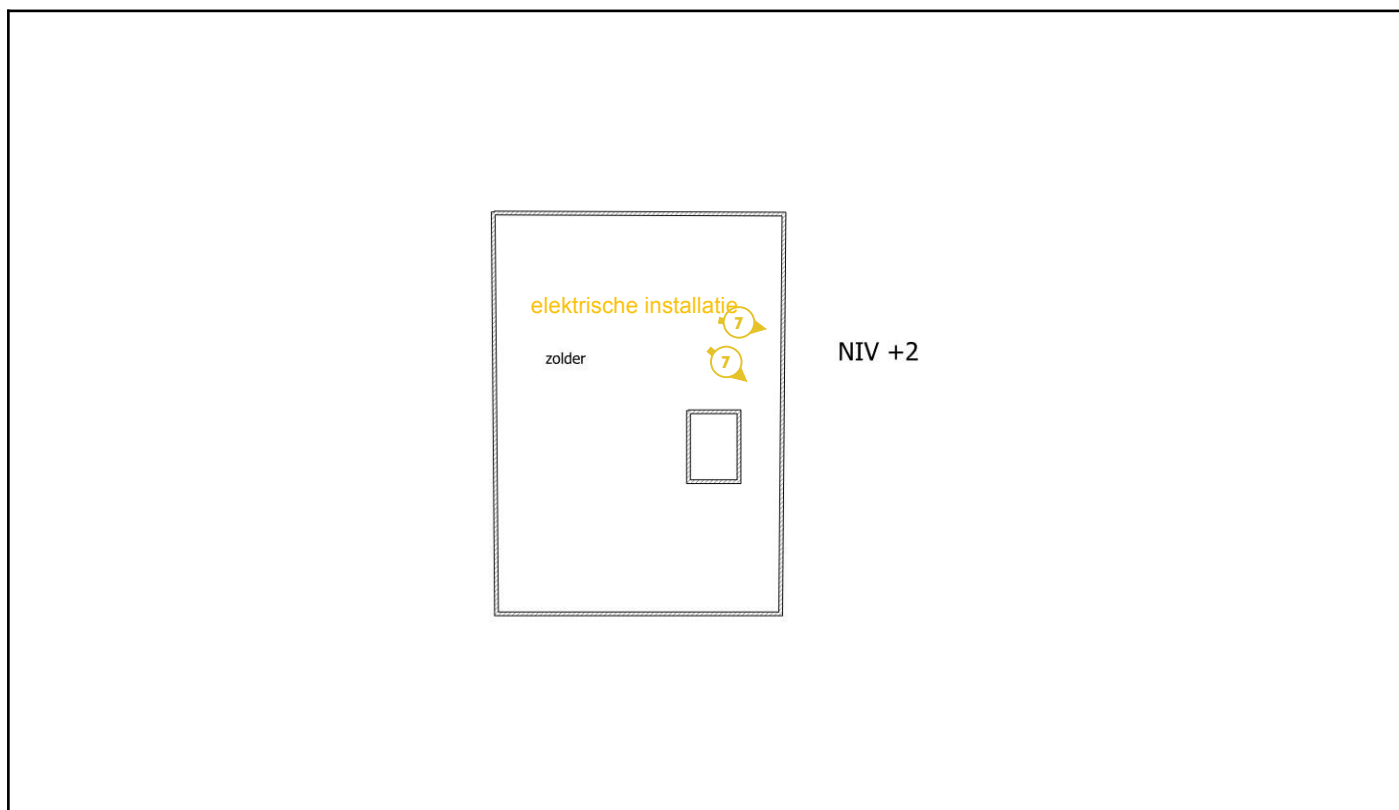
Plan 1.12: niv+2

Beschrijving	Type	Actie
7. elektrische installatie	Asbestmateriaal	Zorgvuldig beheren

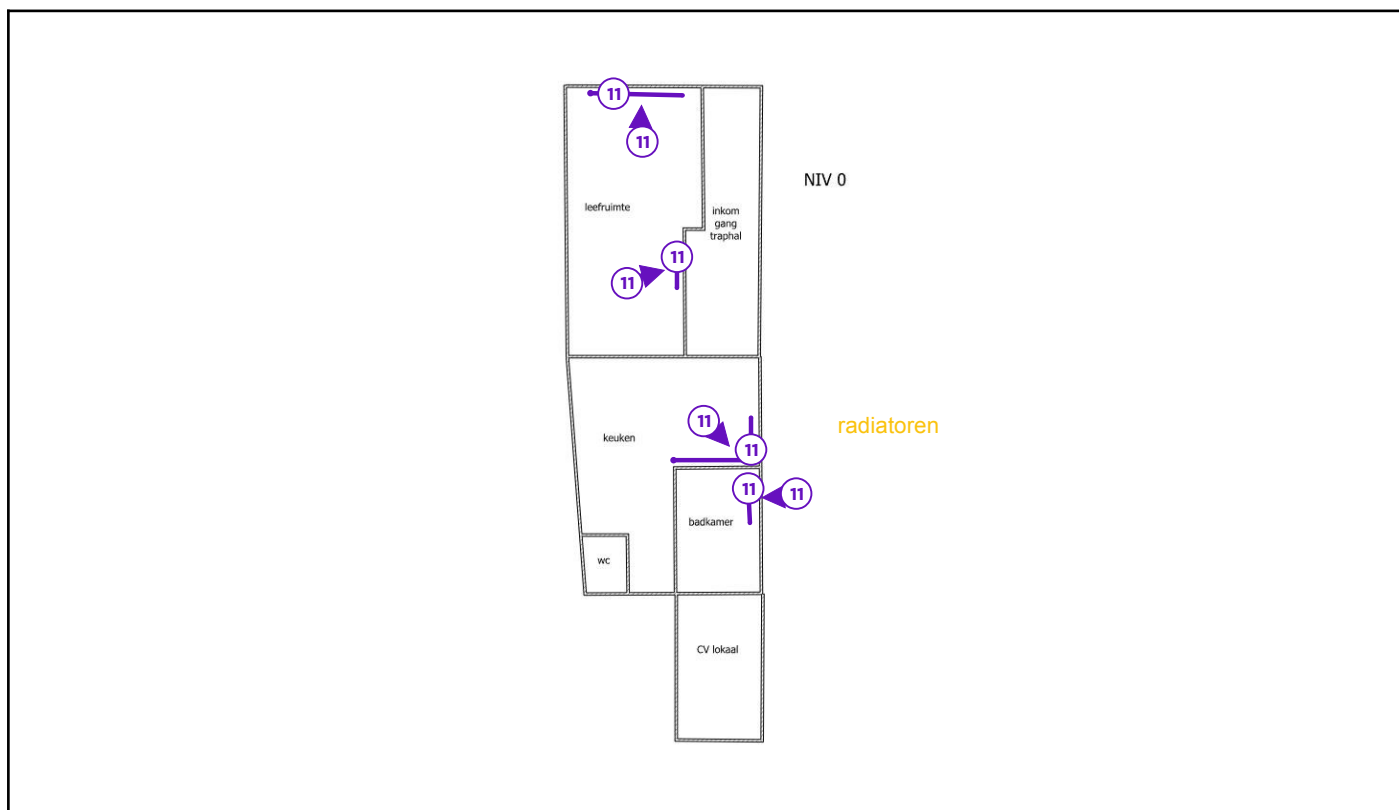
Plan 1.14: niv 0

Beschrijving	Type	Actie
11. radiatoren CV	Advies	-

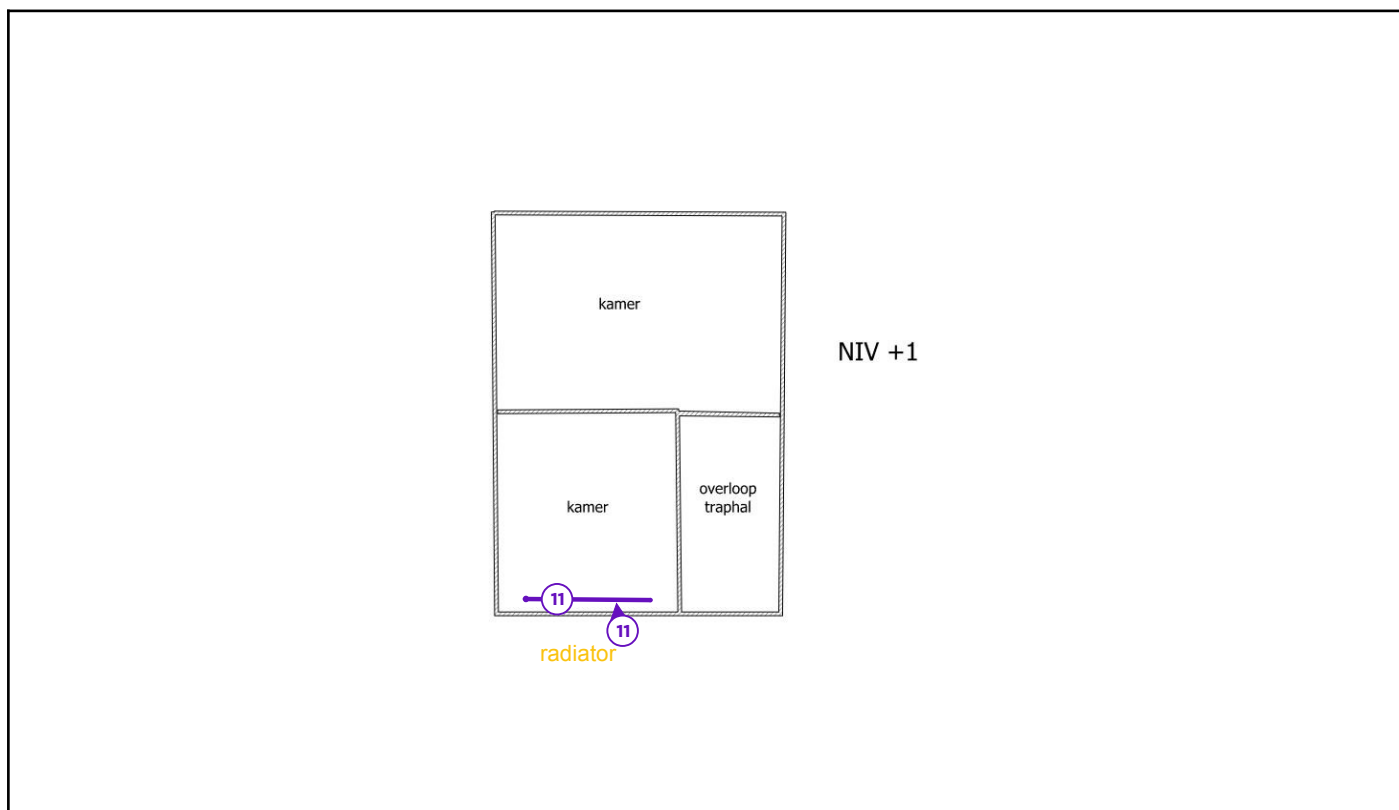
Plan 1.15: niv+1

Beschrijving	Type	Actie
11. radiatoren CV	Advies	-

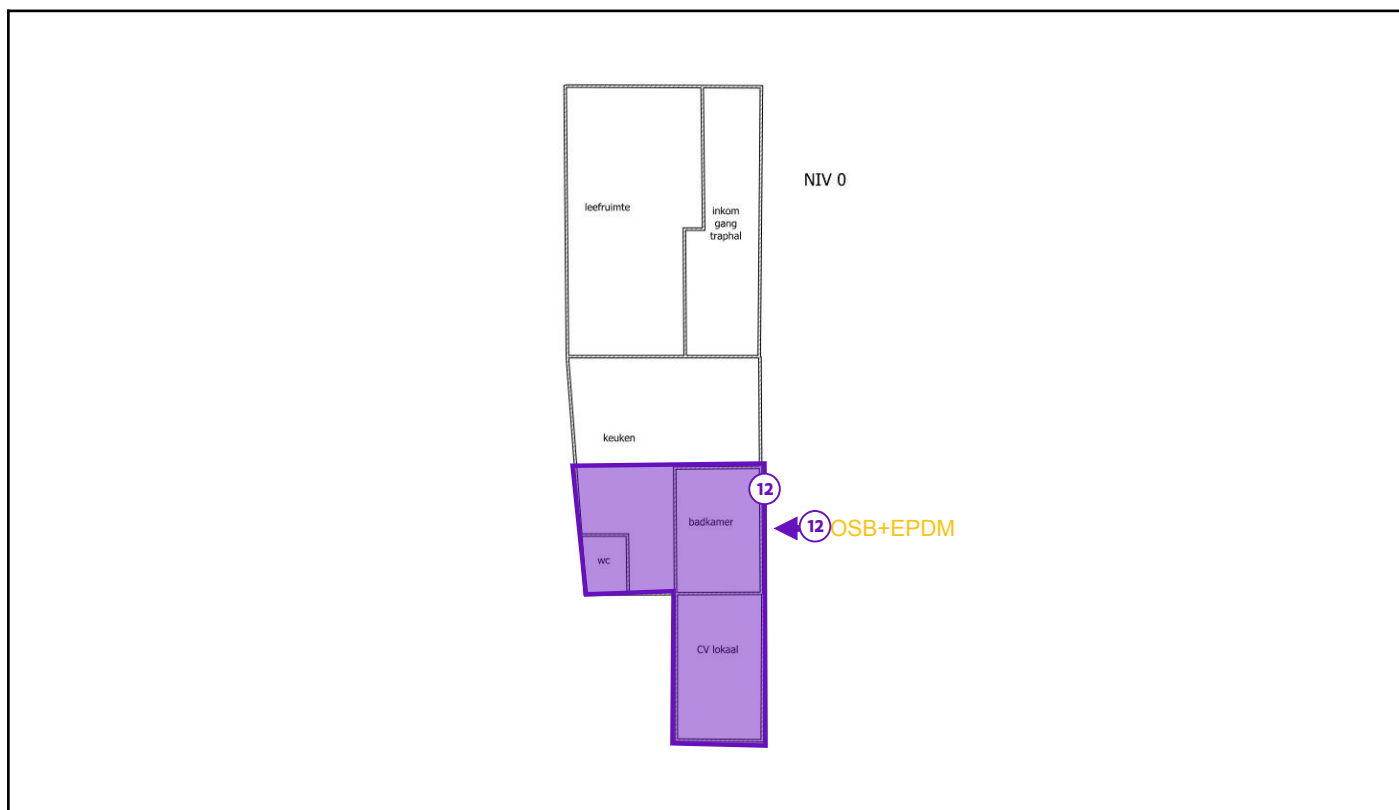
Plan 1.16: niv 0

Beschrijving	Type	Actie
12. EPDM vernieuwd dak aanbouw	Advies	-

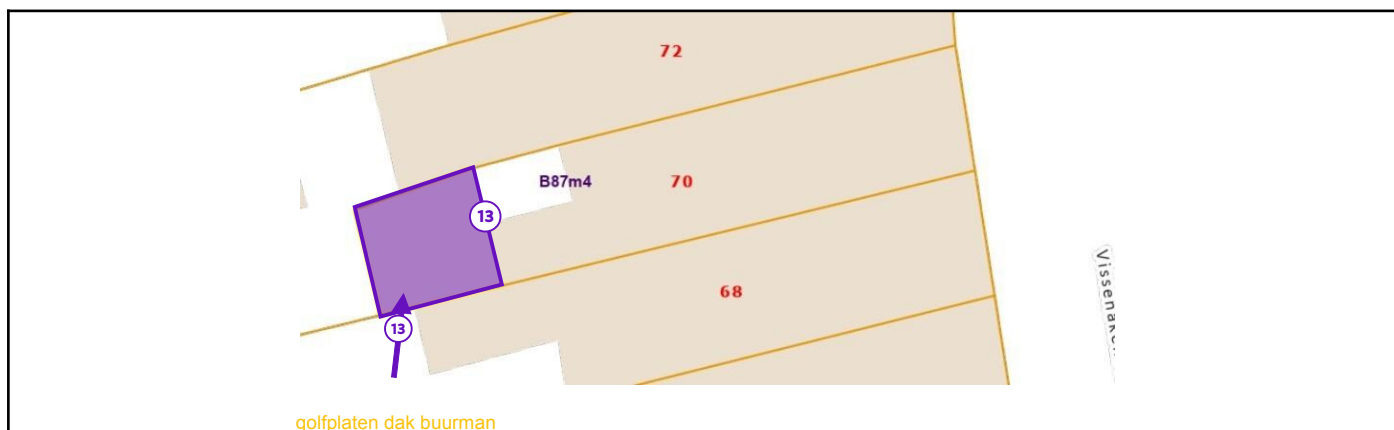
Plan 1.17: cadgis

Beschrijving	Type	Actie
13. golfplaten dak achterbuur	Advies	-

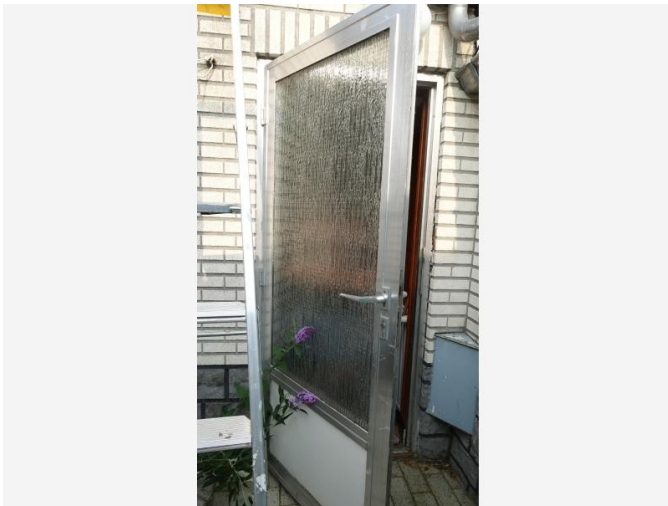
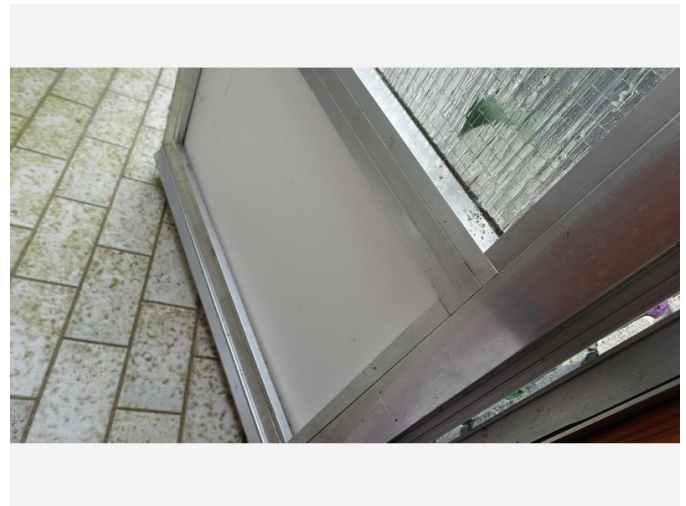
Beschrijving	stopverf glas achterdeur
Omgeving	Grenst aan binnen- en buitenlucht
Primaire drager	Wandopening verticaal (raam, deur, ...)
Asbestmateriaal	In-situ afwerkingslagen - Pasta, stopverf, voegsel, stopsel, vulsel, mastiek, katten, ...
Bindmiddel van asbestmateriaal	Kitten, mastiek, pasta
Gebondenheid op basis van bindmiddel	Hecht
Hoeveelheid (gewicht - aantal)	<ul style="list-style-type: none">• 0,50 kg - 1 stuk
Totaal gewicht	0,50 kg
Eenvoudig bereikbaar	Ja
Bevestigingswijze	<ul style="list-style-type: none">• Geklemd• Verlijmd, ingegoten, versmeerd
Identificatiemethode	Vaststelling zonder monstername
Destructieve handeling voor identificatie	Nee
Opmerking	geschat aantal

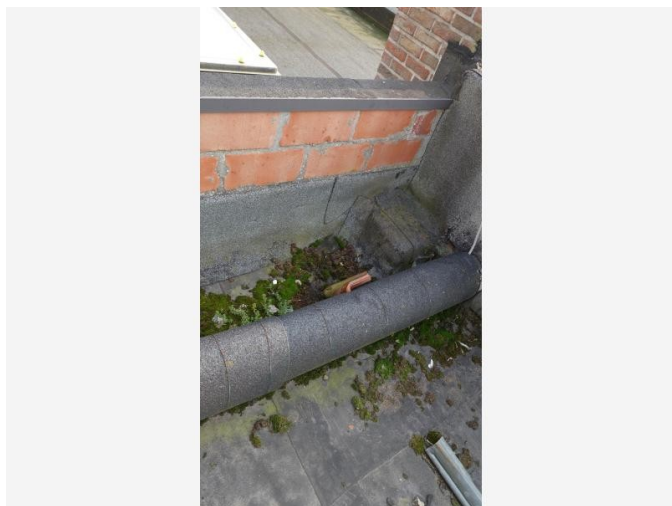
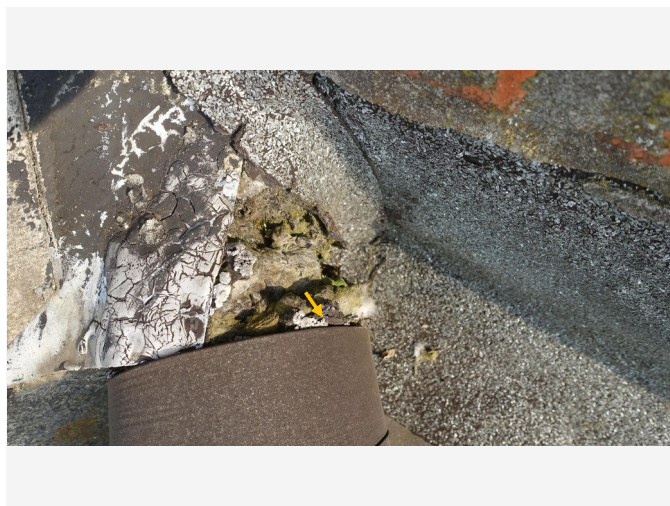
Beschrijving	roofing deel dak keuken
Omgeving	Buiten
Primaire drager	Plat dak
Bindmiddel van materiaal	Bitumen (roofing, teer, asfalt)
Gebondenheid op basis van bindmiddel	Hecht
Hoeveelheid (oppervlakte - aantal)	• 19,00 m ² - 1 stuk
Totale oppervlakte	19,00 m ²
Identificatiemethode	Vaststelling met monstername
Destructieve handeling voor identificatie	Nee
Opmerking	enkel toplaag bemonsterd
