# Asbestinventarisatetest

Aarschotsesteenweg 57, 3300 Tienen

Attestnummer : 20260321-000020.000

## Zone 1: woning met aanbouw

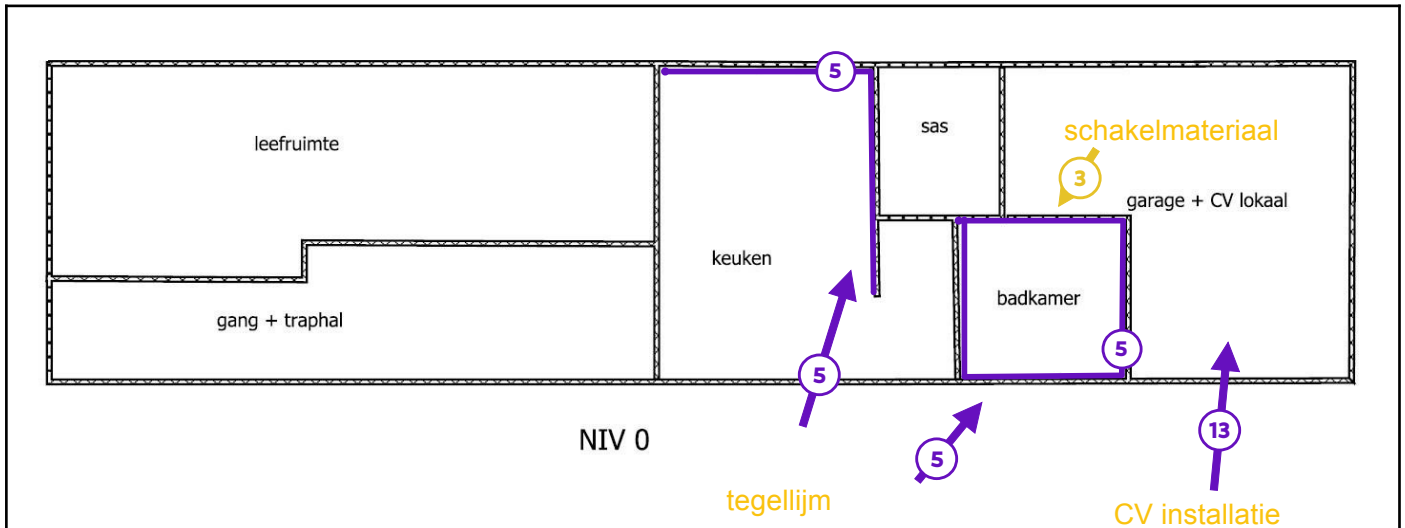
## Plan 1.4: niv 0

Beschrijving	Type	Actie
3. elektrische installatie (schakelmateriaal)	Asbestmateriaal	Zorgvuldig beheren
5. tegellijm wandtegels keuken en badkamer	Advies	-
13. materialen aan CV ketel	Overige ruimte of materiaal	-

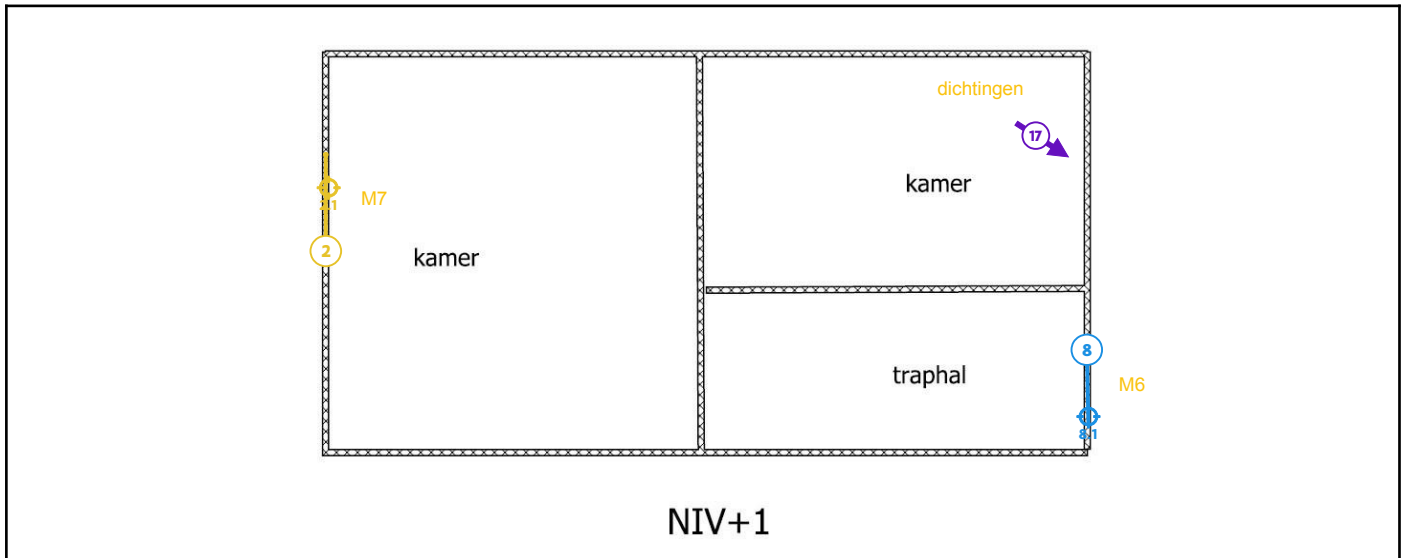
## Plan 1.7: niv+1

Beschrijving	Type	Actie
2. stopverf aluminium raam niv+1 voor	Asbestmateriaal	Zorgvuldig beheren
2.1 Code: M7 stopverf	Puntmonster	-
8. stopverf houten raam niv+1 achter	Geen asbest	-
8.1 Code: M6 stopverf	Puntmonster	-
17. dichtingen glas kunststoframen	Overige ruimte of materiaal	-

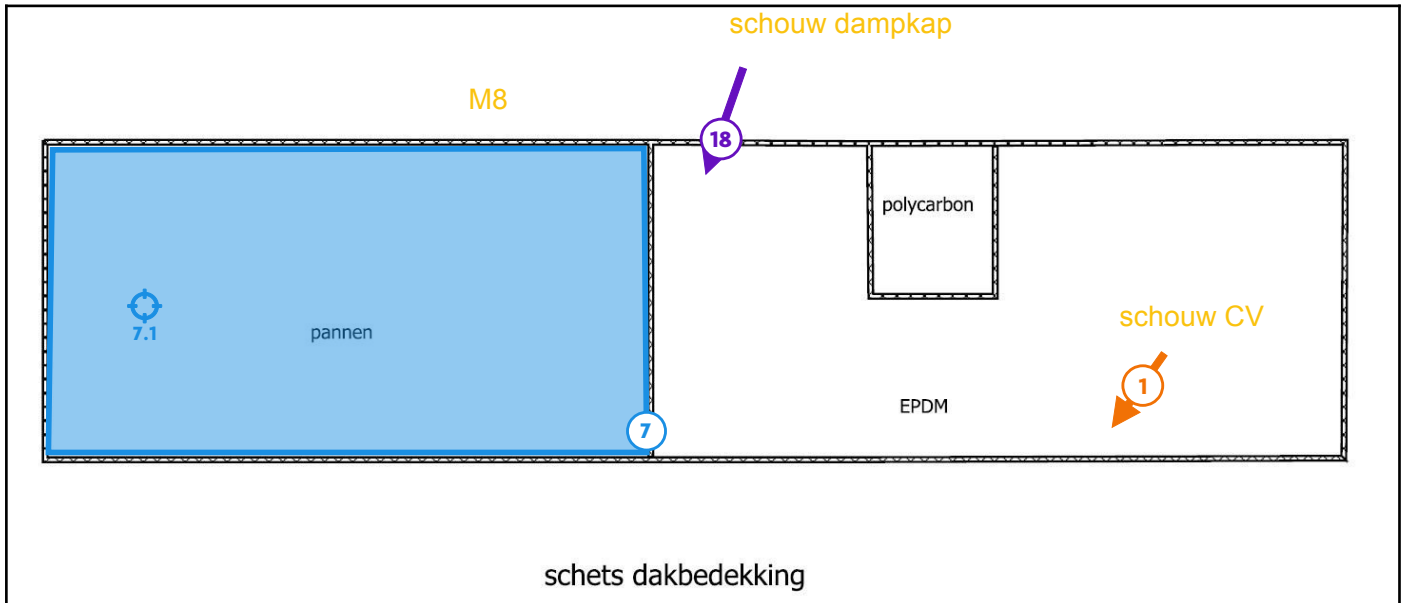
## Plan 1.9: schets dakbedekking

Beschrijving	Type	Actie
1. schouw CV installatie	Asbestmateriaal	<a href="#">Verwijderen</a>
7. onderdak pannendak	Geen asbest	-
7.1 Code: M8 onderdak	Puntmonster	-
18. schouw dampkap	Overige ruimte of materiaal	-

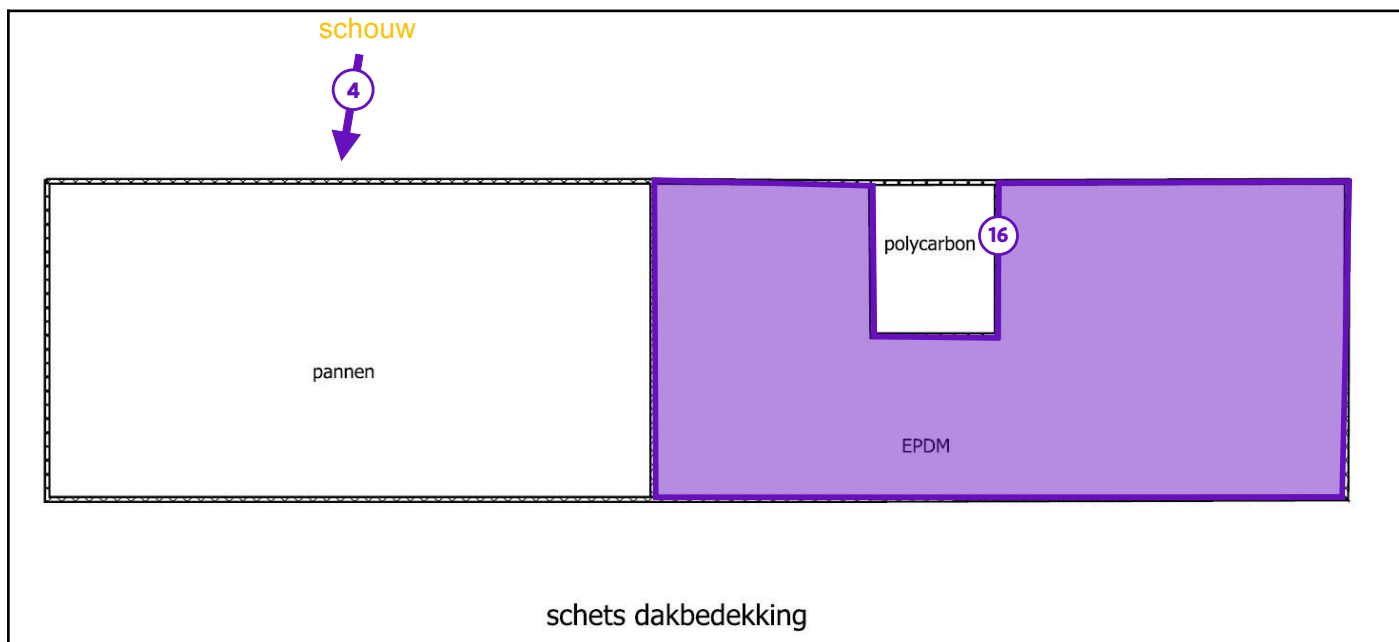
## Plan 1.10: schets dakbedekking

Beschrijving	Type	Actie
4. schouw op zadeldak	Beperking	-
16. platte daken	Overige ruimte of materiaal	-

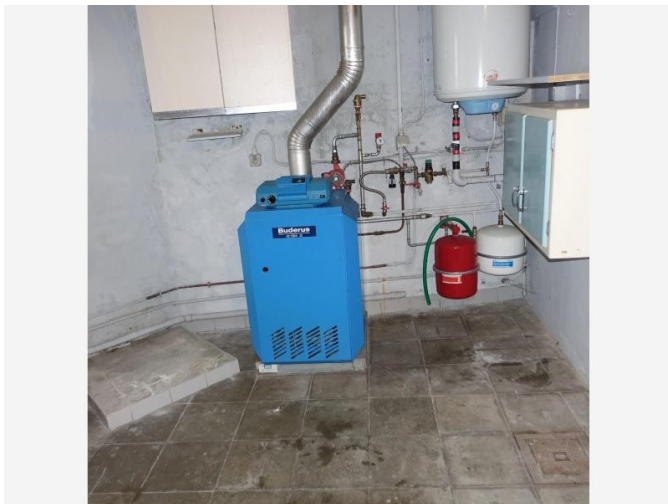
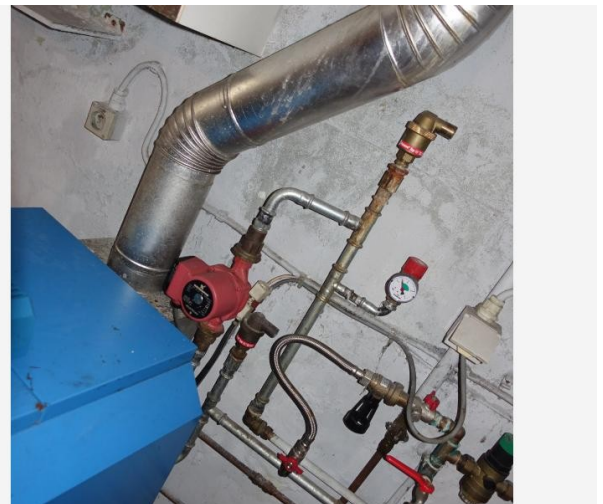
## Fiche 13: materialen aan CV ketel

Beschrijving	Notitie	Terug te vinden op plannen
Fiche 13: materialen aan CV ketel	De gebruikte materialen in de stookplaats zijn niet asbest verdacht	Plan 1.4: niv 0
Fiche 14: leidingisolatie	Leidingisolatie uitgevoerd in kunststof (wit geschilderd)	Plan 1.3: niv 0
Fiche 15: zadeldak	Het zadeldak is uitgevoerd in pannen.	Plan 1.11: schets dakbedekking
Fiche 16: platte daken	De platte daken zijn uitgevoerd in EPDM	Plan 1.10: schets dakbedekking
Fiche 17: dichtingen glas kunststoframen	De dichtingen aan het glas van de kunststoframen bestaan uit rubber	Plan 1.5: niv 0 Plan 1.7: niv+1
Fiche 18: schouw dampkap	De schouw van de dampkap is uitgevoerd in metaal.	Plan 1.9: schets dakbedekking
