Asbestinventarisatetest

Daalstraat 9, 3300 Tienen

Attestnummer : 20251013-000381.001

Uitgegeven op : 13.10.2025

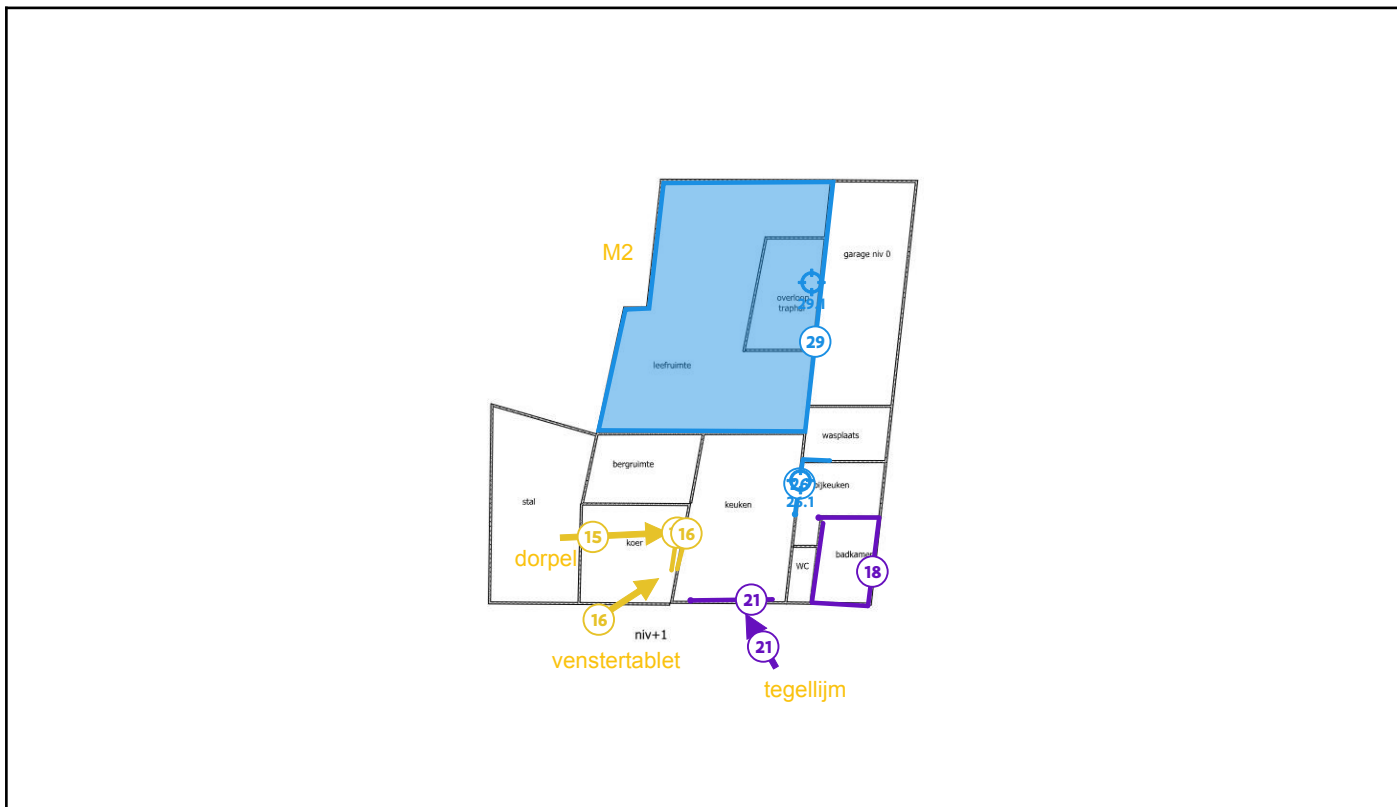
Plan 1.4: niv+1

Beschrijving	Type	Actie
15. vensterdorpel koer	Asbestmateriaal	Zorgvuldig beheren
16. venstertablet keuken	Asbestmateriaal	Zorgvuldig beheren
18. wandplaten badkamer	Advies	-
21. tegellijm wandtegels keuken	Advies	-
26. wandtegels bijkeuken	Geen asbest	-
26.1 Code: M5 wandtegels	Puntmonster	-
29. plafondpleister	Geen asbest	-
29.1 Code: M2 plafondpleister	Mengmonster	-

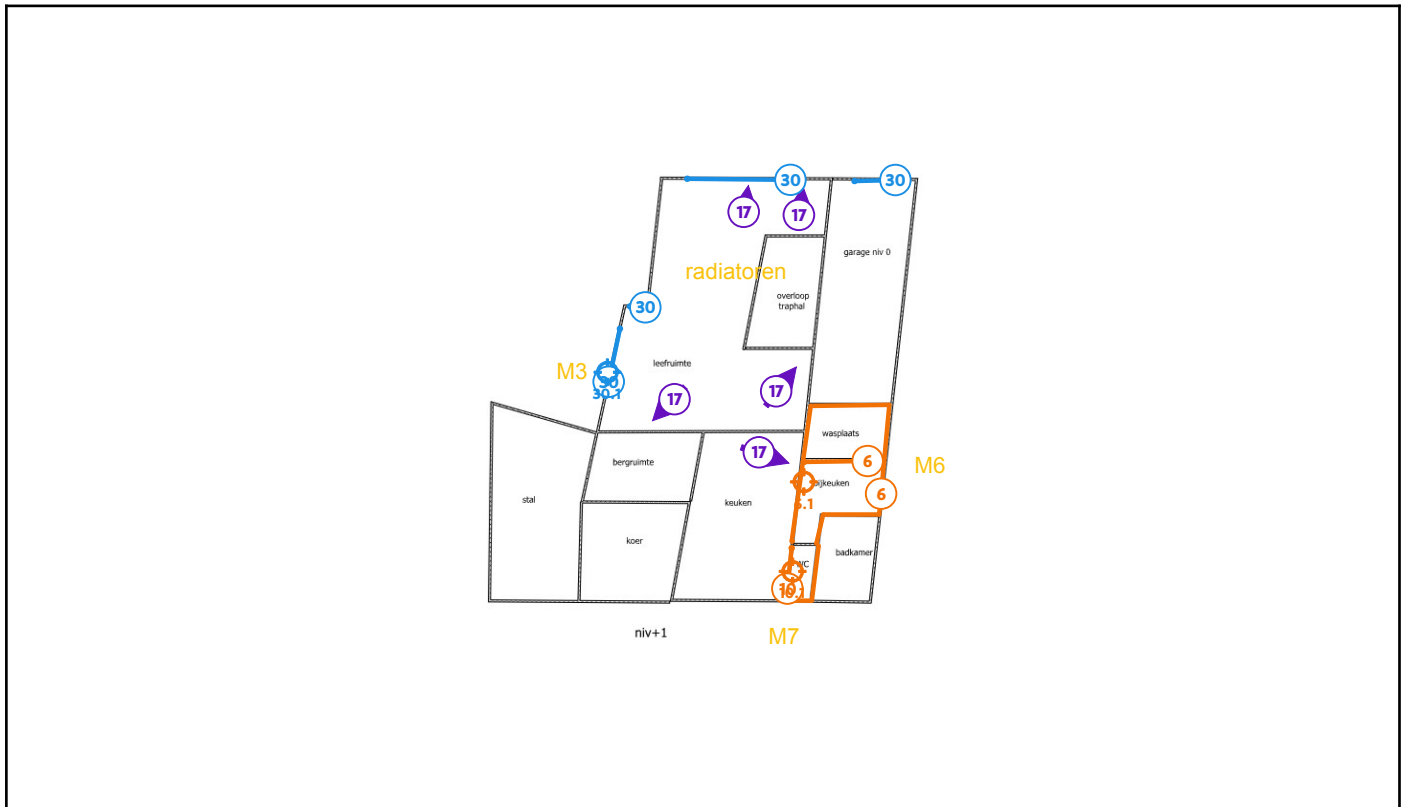
Plan 1.5: niv+1

Beschrijving	Type	Actie
6. wandplaten bijkeuken en wasplaats	Asbestmateriaal	Verwijderen
6.1 Code: M6 plaat	Puntmonster	-
10. wandplaten WC	Asbestmateriaal	Verwijderen
10.1 Code: M7 plaat	Puntmonster	-
17. radiatoren CV	Advies	-
30. stopverf ramen woning	Geen asbest	-
30.1 Code: M3 stopverf	Puntmonster	-

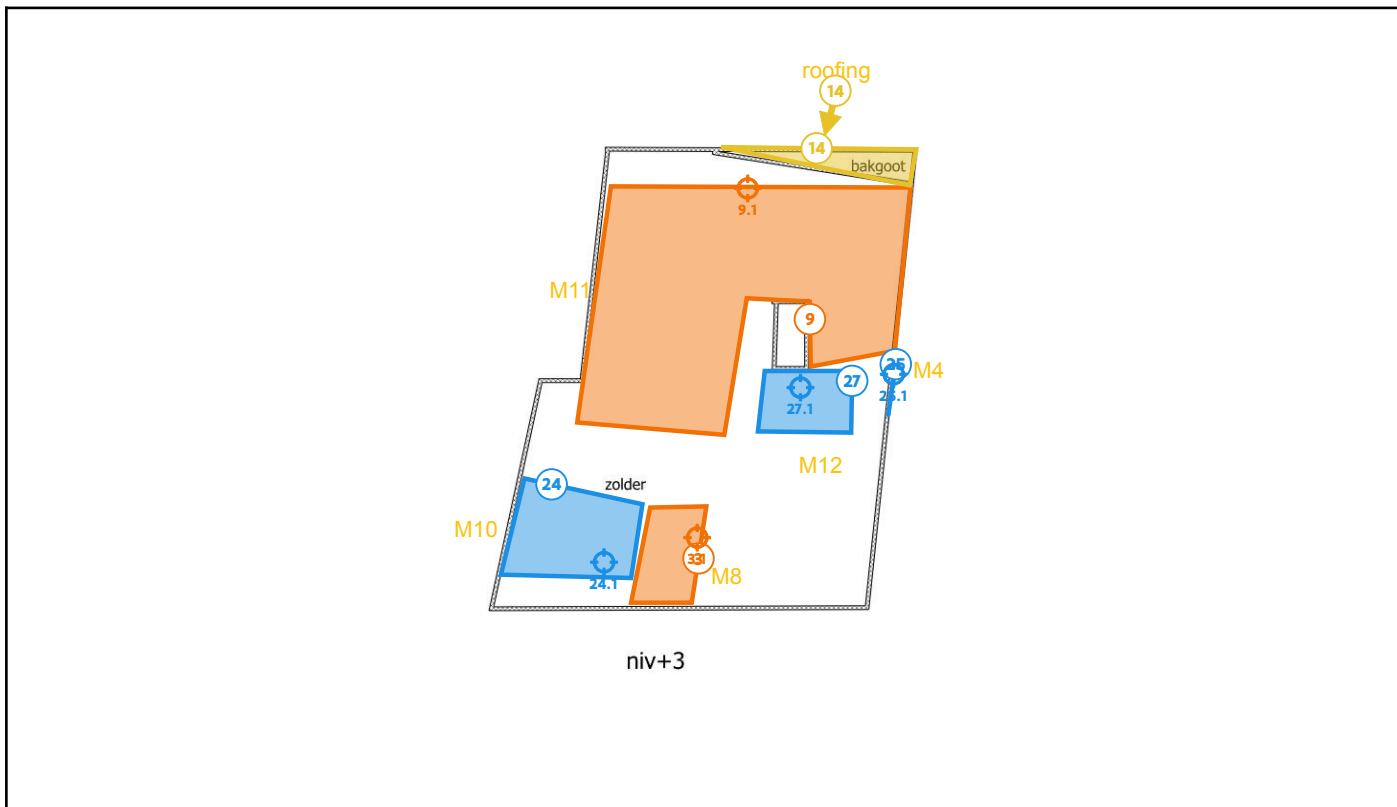
Plan 1.11: niv+3

Beschrijving	Type	Actie
3. plaat op zolder	Asbestmateriaal	Verwijderen
3.1 Code: M8 plaat	Puntmonster	-
9. vloerzeil zolder beige	Asbestmateriaal	Verwijderen
9.1 Code: M11 vloerzeil	Puntmonster	-
14. bakgoot voorzijde woning	Asbestmateriaal	Zorgvuldig beheren
24. vloerzeil zolder wit/zwart motief	Geen asbest	-
24.1 Code: M10 vloerzeil	Puntmonster	-
25. stopverf raam zolder	Geen asbest	-
25.1 Code: M4 stopverf	Puntmonster	-

27. vloerzeil zolder rood	Geen asbest	-
27.1 Code: M12 vloerzeil	Puntmonster	-

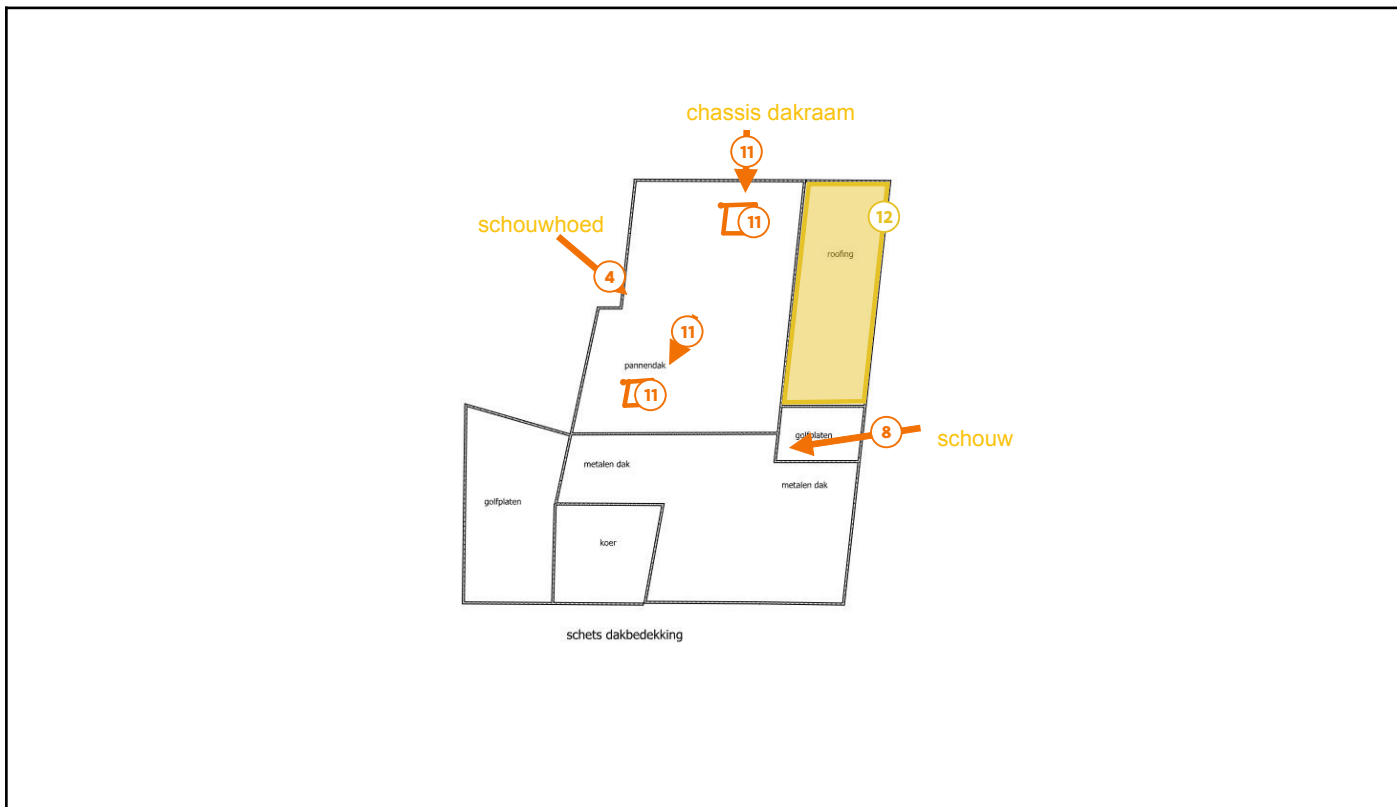
Plan 1.12: schets dakbedekking bovenaanzicht

Beschrijving	Type	Actie
4. schouwwhoed aan pannendak	Asbestmateriaal	Verwijderen
8. schouw aanbouw	Asbestmateriaal	Verwijderen
11. chasis dakvensters zolder	Asbestmateriaal	Verwijderen
12. roofing dak garage	Asbestmateriaal	Zorgvuldig beheren

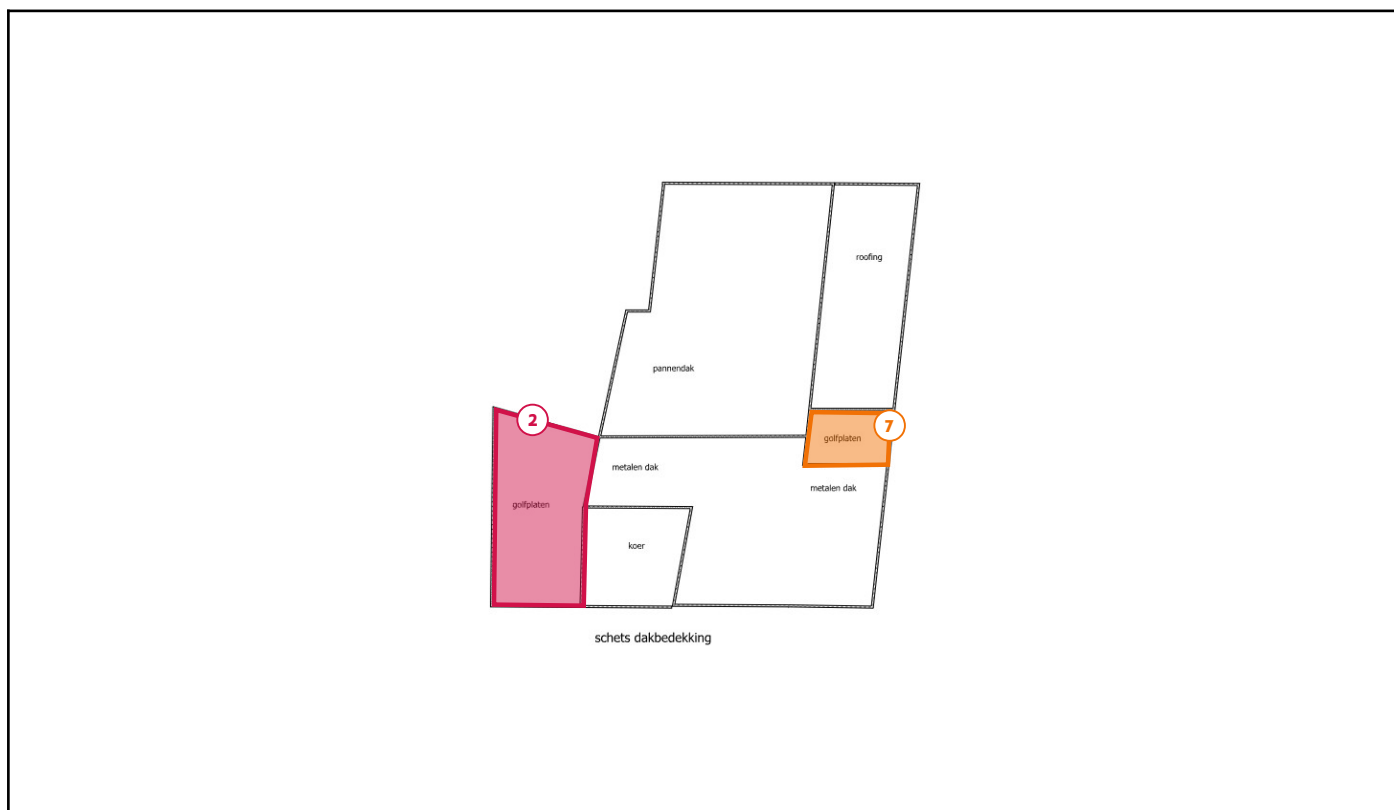
Plan 1.13: schets dakbedekking bovenaanzicht

Beschrijving	Type	Actie
2. golflaten dak stal	Asbestmateriaal	Dringend verwijderen
7. golflaten dak bijkeuken	Asbestmateriaal	Verwijderen

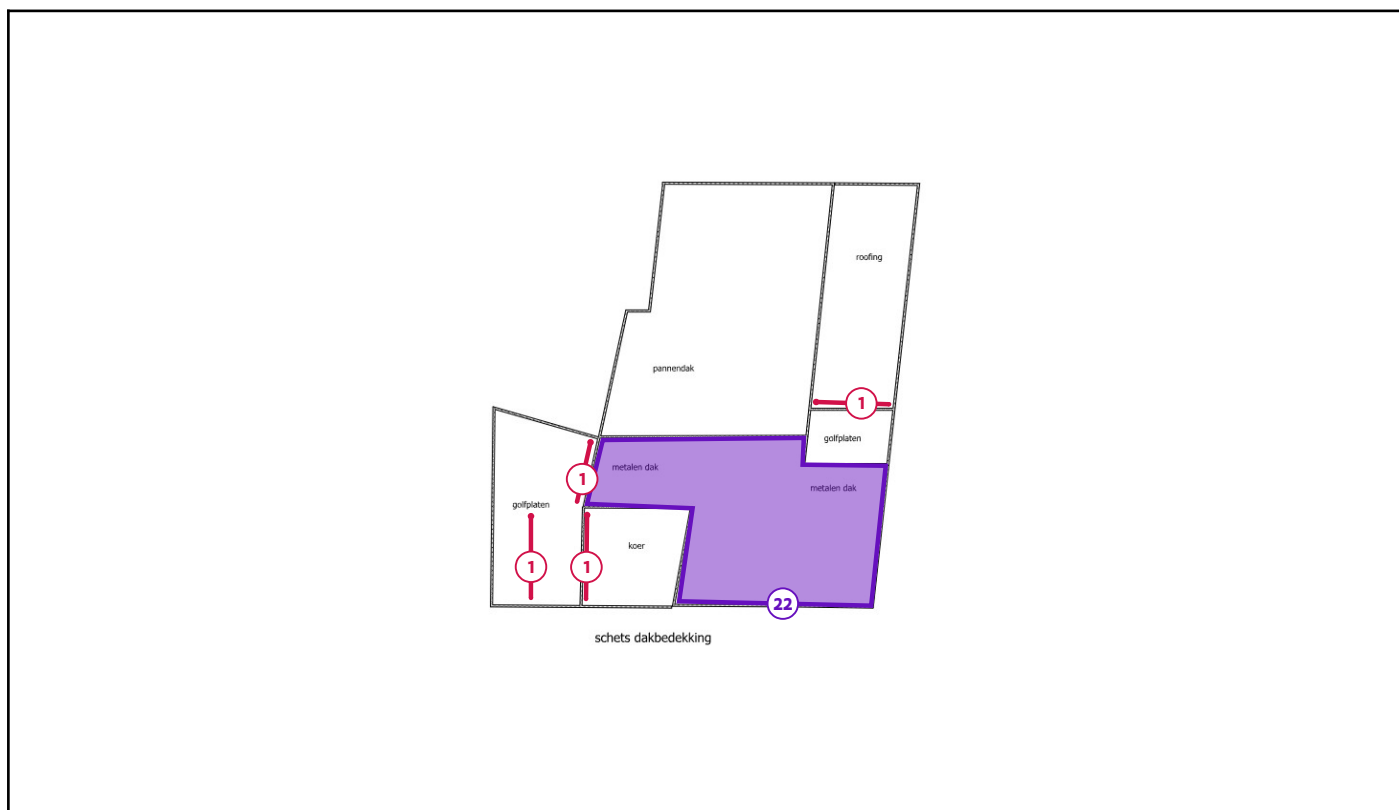
Plan 1.14: schets dakbedekking bovenaanzicht

Beschrijving	Type	Actie
1. sediment daggoten golflaten daken	Asbestmateriaal	Dringend verwijderen
22. dakbedekking deel aanbouwen	Advies	-

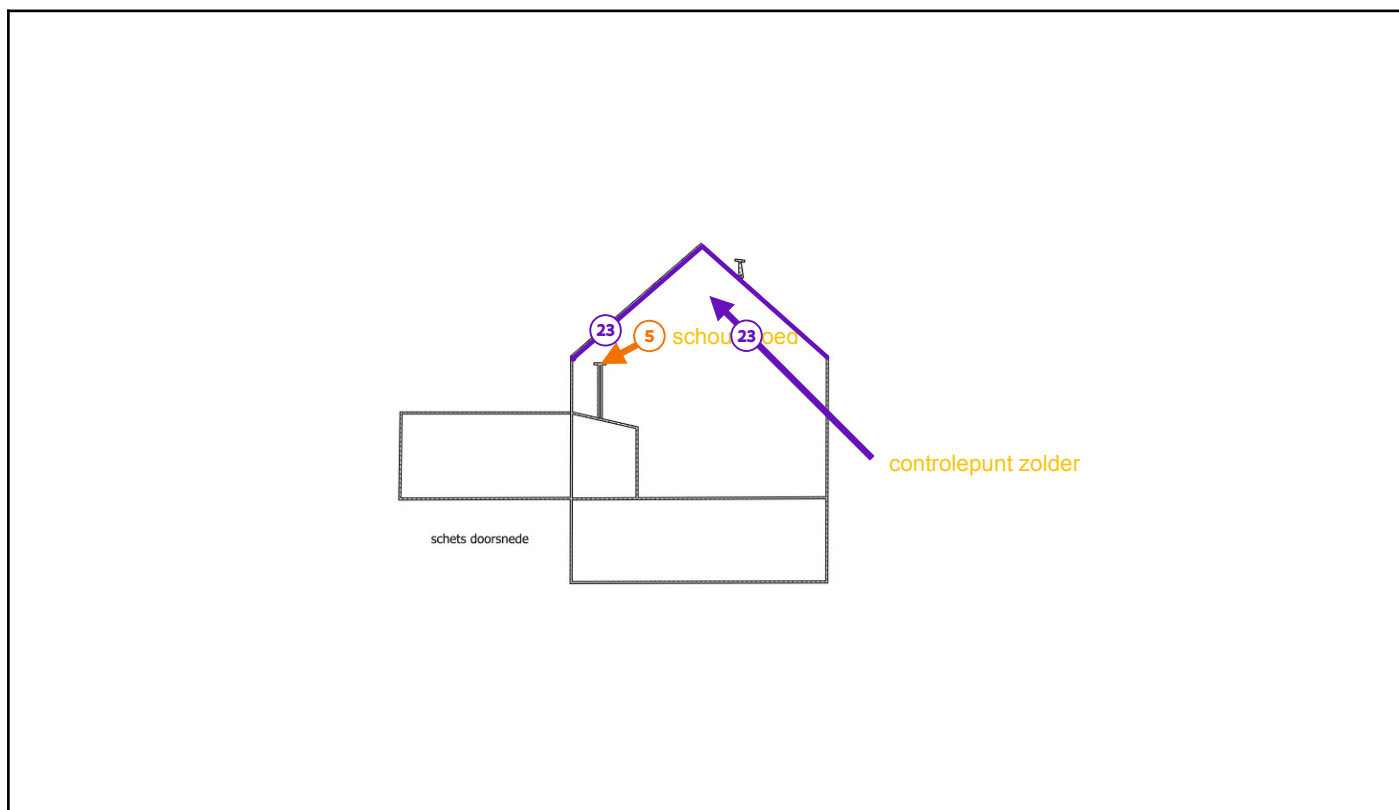
Plan 1.15: schets doorsnede

Beschrijving	Type	Actie
5. schouwhoed schouw aanbouw	Asbestmateriaal	Verwijderen
23. onderdak pannendak	Advies	-

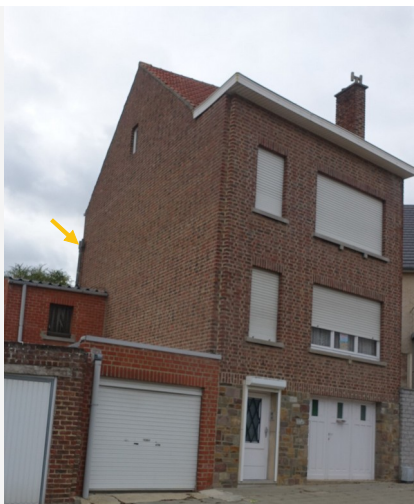
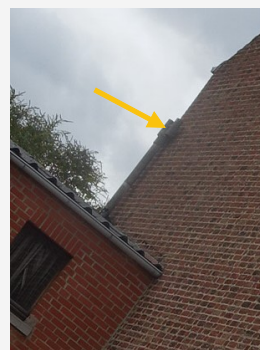
Beschrijving	schouwhoed aan pannendak
Omgeving	Buiten
Primaire drager	Ruimteverwarming
Asbestmateriaal	Schouwhoed, ventilatiekap (anti-windval)
Bindmiddel van asbestmateriaal	Cement
Gebondenheid op basis van bindmiddel	Hecht
Hoeveelheid (gewicht - aantal)	<ul style="list-style-type: none">• 5,00 kg - 1 stuk
Totaal gewicht	5,00 kg
Eenvoudig bereikbaar	Ja
Bevestigingswijze	<ul style="list-style-type: none">• Verlijmd, ingegoten, versmeerd
Identificatiemethode	Vaststelling zonder monstername
Destructieve handeling voor identificatie	Nee

Raadpleeg best op voorhand de voorwaarden van uw intercommunale afvalbeheerder. Voor hechtgebonden toepassingen: Bij verwijdering door doe-het-zelf mag men dit afval dubbel en luchtdicht verpakt aandienen bij uw intercommunale afvalbeheerder. Verwijder de toepassing in zijn geheel zonder ze te beschadigen, gebruik geen snel draaiende gereedschappen (stofvorming). Bevochtig (fixeermiddel in de handel te verkrijgen) de asbesttoepassing voor het starten en tijdens de verwijderwerkzaamheden, zodat de toepassing niet verder kan vergruizen en er asbestvezels vrijkomen. U dient stofvorming te vermijden. Bescherm u afdoende tijdens het verwijderen met minimaal volgende beschermingsmiddelen: FFP 3 mondkap, stevige wegwerp handschoenen en stevige wegwerp overal CATIII 5-6 en afspoelbaar schoeisel.

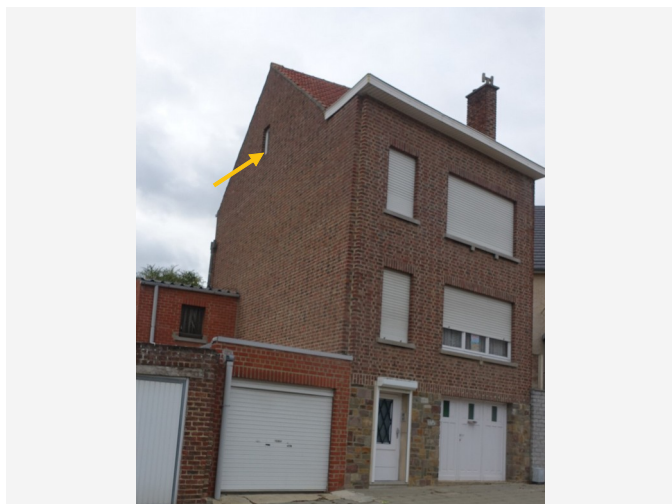
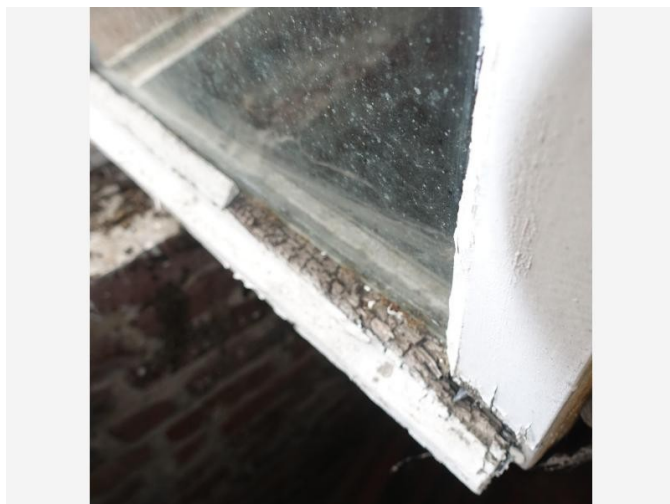
Fiche 25: stopverf raam zolder

Geen asbest

Beschrijving	stopverf raam zolder
Omgeving	Buiten
Primaire drager	Wandopening verticaal (raam, deur, ...)
Bindmiddel van materiaal	Kitten, mastiek, pasta
Gebondenheid op basis van bindmiddel	Hecht
Hoeveelheid (gewicht - aantal)	<ul style="list-style-type: none">• 0,50 kg - 1 stuk
Totaal gewicht	0,50 kg
Identificatiemethode	Vaststelling met monstername
Destructieve handeling voor identificatie	Nee
Opmerking	geschatte hoeveelheid

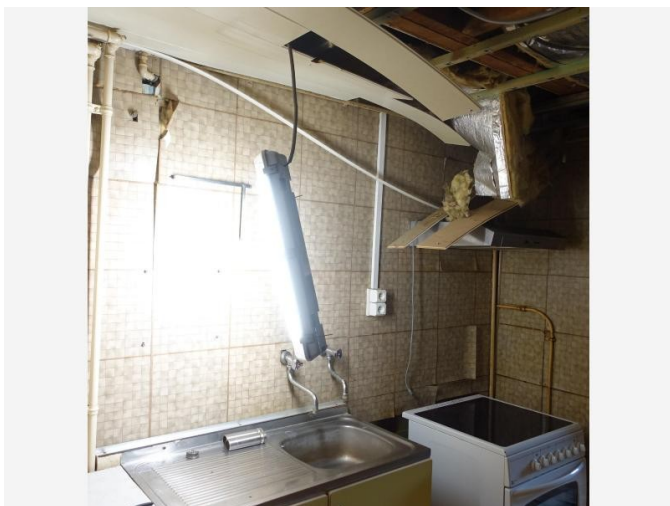
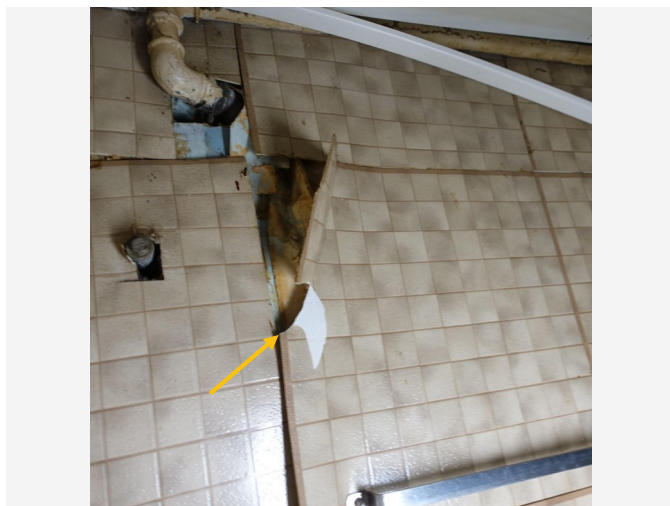
Beschrijving	wandtegels bijkeuken
Omgeving	Binnen
Primaire drager	Binnenwand
Bindmiddel van materiaal	Kunststof of -hars
Gebondenheid op basis van bindmiddel	Hecht
Hoeveelheid (oppervlakte - dikte - aantal)	• 8,00 m ² - 0,20 cm - 1 stuk
Totaal volume	0,016 m ³
Identificatiemethode	Vaststelling met monstername
Destructieve handeling voor identificatie	Nee
Opmerking	bevestigd op plaat apart bemonsterd en vermeld in een bronfiche

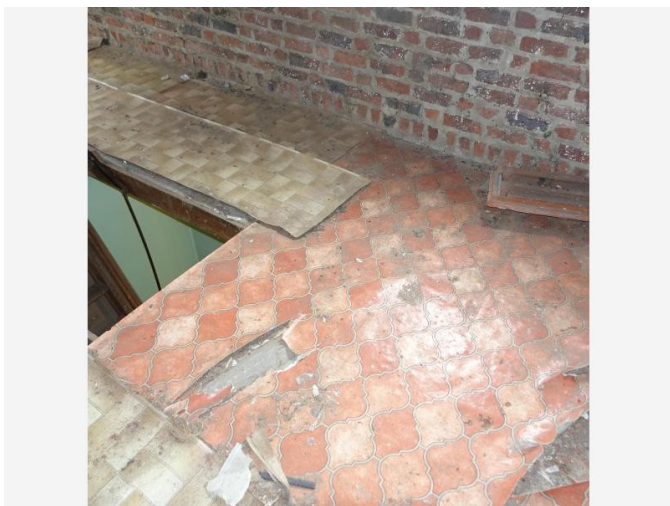
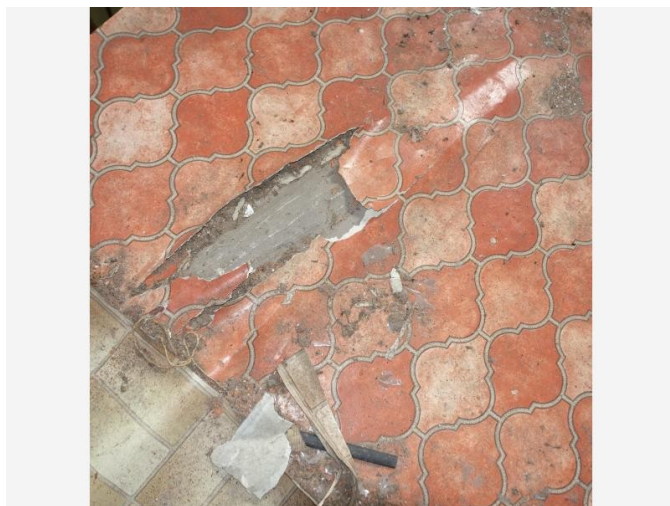
Beschrijving	vloerzeil zolder rood
Omgeving	Binnen
Primaire drager	Vloer
Bindmiddel van materiaal	Kunststof of -hars
Gebondenheid op basis van bindmiddel	Hecht
Hoeveelheid (oppervlakte - aantal)	• 4,00 m ² - 1 stuk
Totale oppervlakte	4,00 m ²
Identificatiemethode	Vaststelling met monstername
Destructieve handeling voor identificatie	Nee

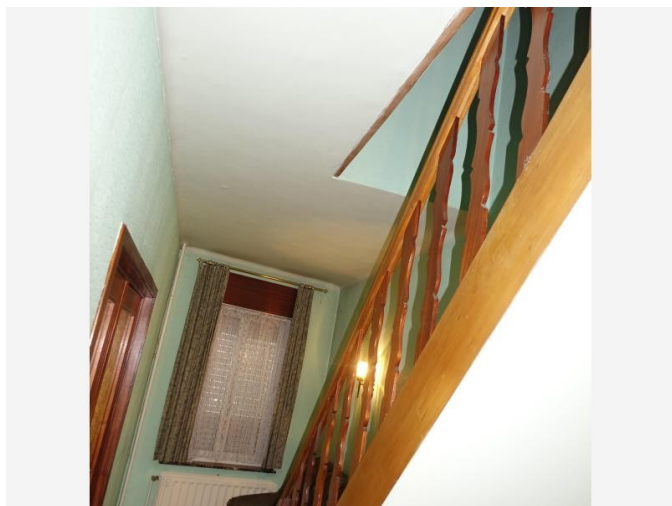
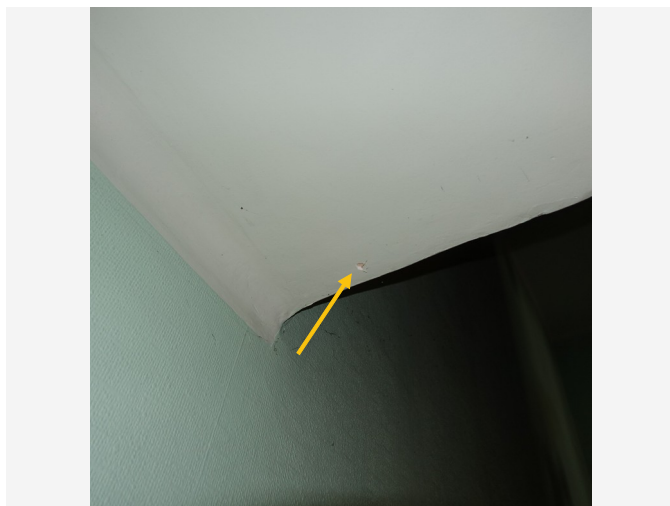
Fiche 29: plafondpleister

Geen asbest

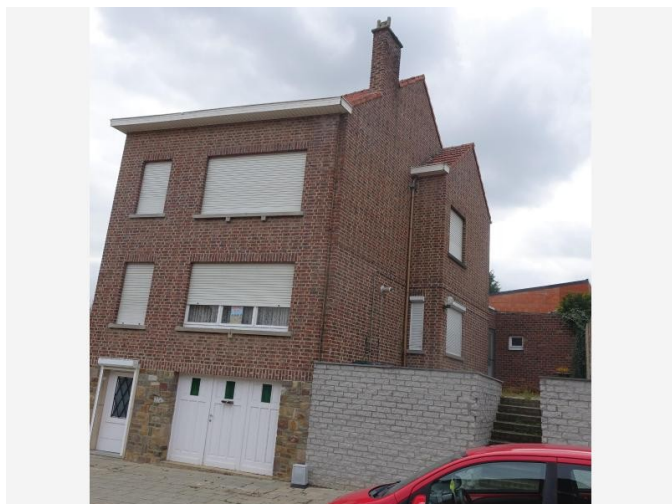
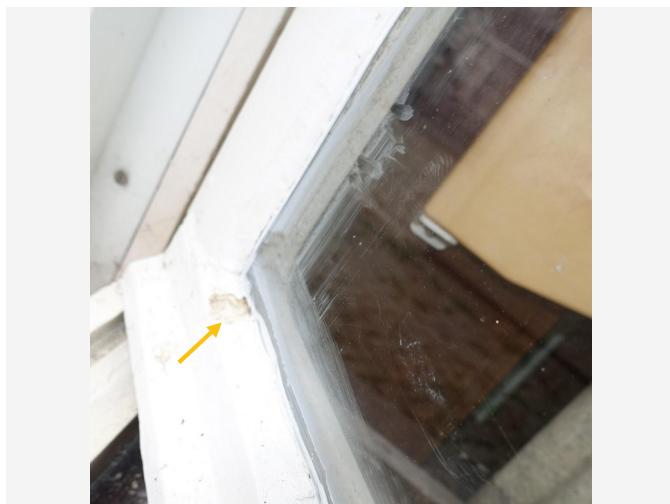
Fiche 30: stopverf ramen woning

Geen asbest
