# Asbestinventarisatetest

Albertusplein 23, 3270 Scherpenheuvel-Zichem

Attestnummer : 20251219-000033.000

Uitgegeven op : 19.12.2025

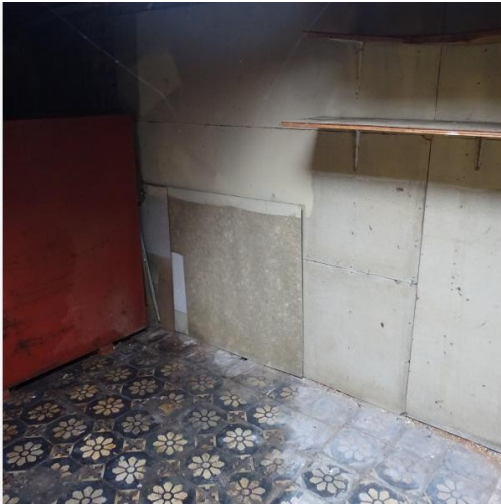
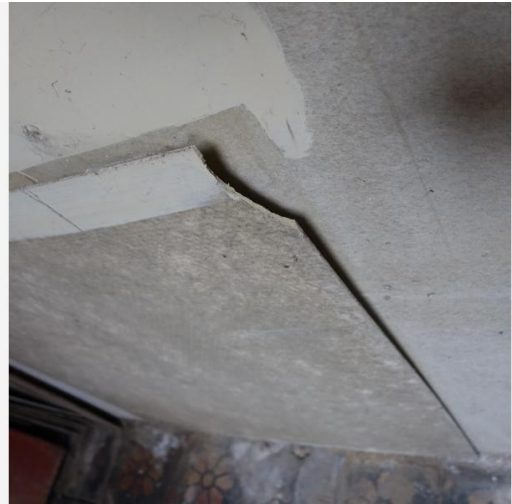
Beschrijving	venstertabletten
Omgeving	Binnen
Primaire drager	Binnenwand
Asbestmateriaal	Plaat, paneel, tablet - Type Massal
Bindmiddel van asbestmateriaal	Cement
Gebondenheid op basis van bindmiddel	Hecht
Hoeveelheid (oppervlakte - dikte - aantal)	• 9,60 m <sup>2</sup> - 1,50 cm - 1 stuk
Totaal volume	0,144 m <sup>3</sup>
Eenvoudig bereikbaar	Ja
Bevestigingswijze	• Verlijmd, ingegoten, versmeerd
Identificatiemethode	Een monstername door de asbestdeskundige met laboanalyse door een asbestlabo.
Destructieve handeling voor identificatie	Nee
Opmerking	Oppervlakte is de totale oppervlakte aan tabletten. (verschillende afmetingen, dikte is constant)

Indien u toch zelf de werken zou uitvoeren: Verwijder de toepassing in zijn geheel zonder beschadigingen. Bevochtig (fixeermiddel in de handel te verkrijgen) de asbesttoepassing voor het starten en tijdens de verwijderwerkzaamheden, zodat de toepassing niet kan vergruizen en er asbestvezels vrijkomen. U dient

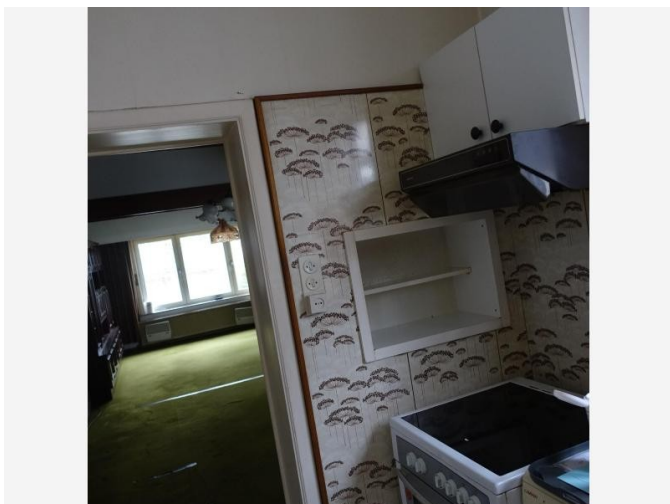
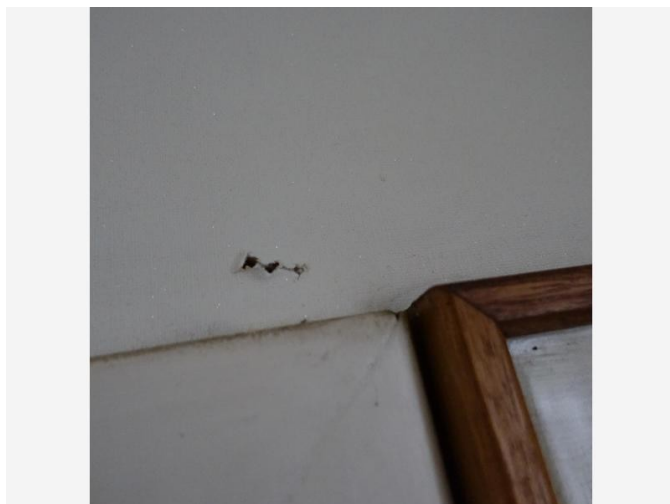
<b>Beschrijving</b>	wandpleister
<b>Omgeving</b>	Binnen
<b>Primaire drager</b>	Binnenwand
<b>Bindmiddel van materiaal</b>	Gips - kalk
<b>Gebondenheid op basis van bindmiddel</b>	Niet-hechtgebonden
<b>Hoeveelheid (oppervlakte - dikte - aantal)</b>	• 100,00 m <sup>2</sup> - 0,98 cm - 1 stuk
<b>Totaal volume</b>	0,98 m <sup>3</sup>
<b>Identificatiemethode</b>	Een monstername door de asbestdeskundige met laboanalyse door een asbestlabo.
<b>Destructieve handeling voor identificatie</b>	Nee
<b>Opmerking</b>	CV in kelder wanden en plafond niet bepleisterd

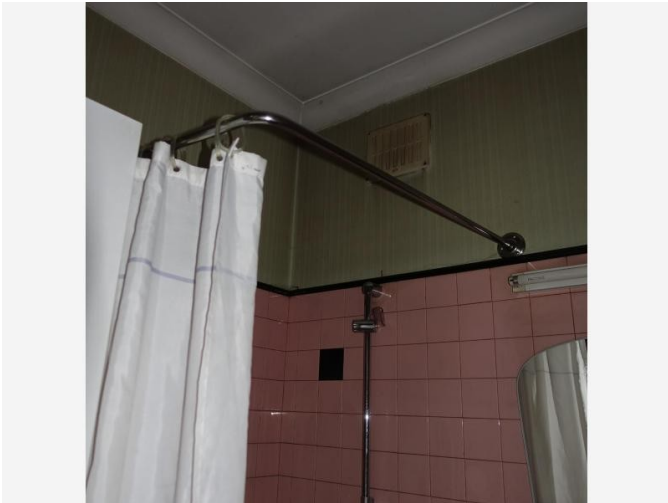
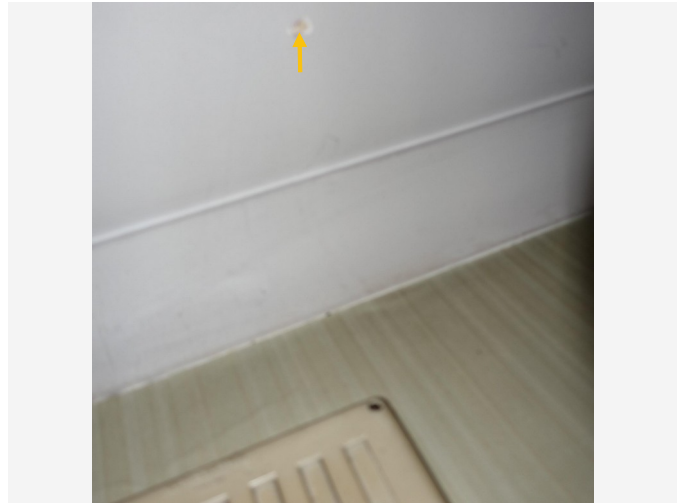
## Fiche 18: plafondpleister

Geen asbest

<b>Beschrijving</b>	plafondpleister
<b>Omgeving</b>	Binnen
<b>Primaire drager</b>	Plafond
<b>Bindmiddel van materiaal</b>	Gips - kalk
<b>Gebondenheid op basis van bindmiddel</b>	Niet-hechtgebonden
<b>Hoeveelheid (oppervlakte - dikte - aantal)</b>	• 90,00 m <sup>2</sup> - 1,00 cm - 1 stuk
<b>Totaal volume</b>	0,90 m <sup>3</sup>
<b>Identificatiemethode</b>	Een monstername door de asbestdeskundige met laboanalyse door een asbestlabo.
<b>Destructieve handeling voor identificatie</b>	Nee
<b>Opmerking</b>	Enkel de aangeduide delen op het plan zijn bepleisterd, overige afwerking in hout of EPS.

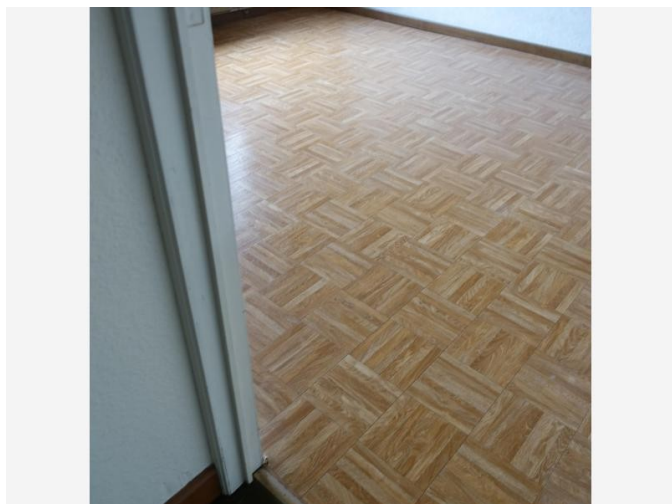
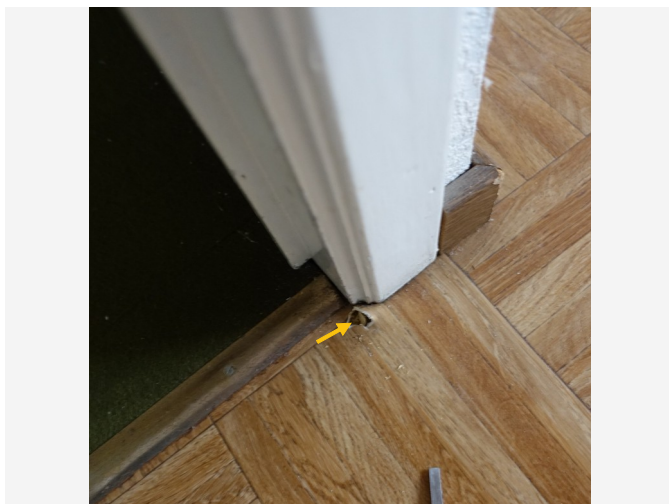
<b>Beschrijving</b>	vloerzeil kamer achter niv+1
<b>Omgeving</b>	Binnen
<b>Primaire drager</b>	Vloer
<b>Bindmiddel van materiaal</b>	Kunststof of -hars
<b>Gebondenheid op basis van bindmiddel</b>	Hecht
<b>Hoeveelheid (oppervlakte - aantal)</b>	<ul style="list-style-type: none"><li>• 22,00 m<sup>2</sup> - 1 stuk</li></ul>
<b>Totale oppervlakte</b>	22,00 m <sup>2</sup>
<b>Identificatiemethode</b>	Een monstername door de asbestdeskundige met laboanalyse door een asbestlabo.
<b>Destructieve handeling voor identificatie</b>	Nee

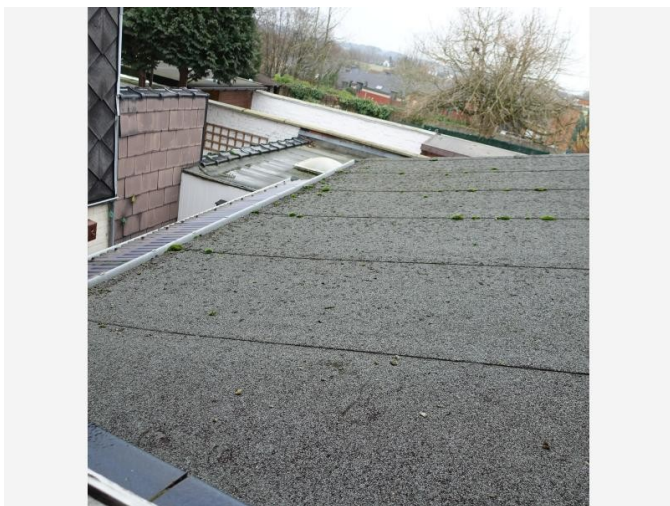
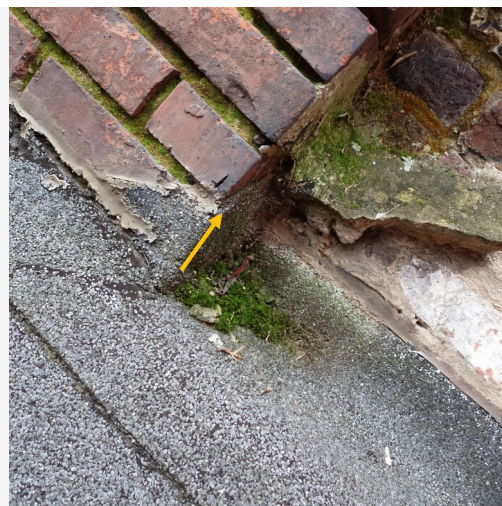
## Fiche 21: roofing dak keuken

Geen asbest

<b>Beschrijving</b>	roofing dak keuken
<b>Omgeving</b>	Binnen
<b>Primaire drager</b>	Schuin dak
<b>Bindmiddel van materiaal</b>	Bitumen (roofing, teer, asfalt)
<b>Gebondenheid op basis van bindmiddel</b>	Hecht
<b>Hoeveelheid (oppervlakte - aantal)</b>	• 20,00 m <sup>2</sup> - 1 stuk
<b>Totale oppervlakte</b>	20,00 m <sup>2</sup>
<b>Identificatiemethode</b>	Een monstername door de asbestdeskundige met laboanalyse door een asbestlabo.
<b>Destructieve handeling voor identificatie</b>	Nee
<b>Opmerking</b>	Enkel de toplaag werd bemonsterd om inherente schade te voorkomen. Bij renovatiewerken dient er een bemonstering te gebeuren tot op de primaire drager.

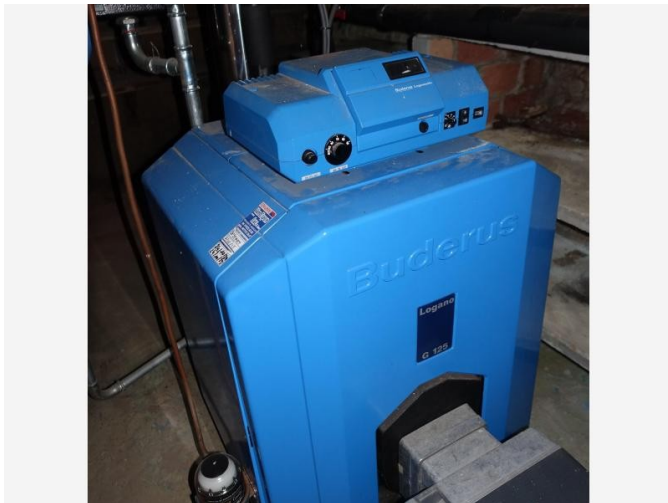
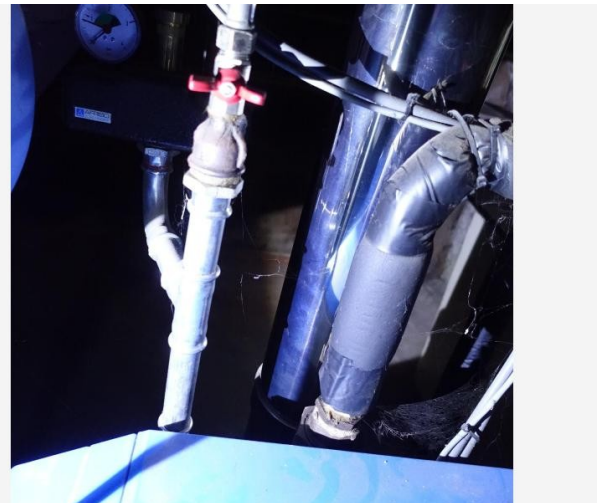
### Fiche 23: materialen aan CV ketel

Beschrijving	Notitie	Terug te vinden op plannen
Fiche 23: materialen aan CV ketel	DE stookplaats werd volledig vernieuwd bij het plaatsen van de condenserende ketel.	Plan 1.1: niv-1
Fiche 24: schouw CV	De schouw is uitgevoerd in dubbelwandige inox voor de goede werking van de condenserende CV ketel	Plan 1.18: schets AG
Fiche 25: dak woning voor	Dak voor van de woning uitgevoerd in pannen	Plan 1.13: schets dakbedekking
Fiche 26: dichtingen glas buitenschrijnwerk	De dichtingen van het dubbelglas in de houten chassis bestaat uit rubber	Plan 1.6: niv 0 Plan 1.10: niv+1
