# Asbestinventarisatetest

Krekeldries 5, 3211 Lubbeek

Attestnummer : 20260622-000450.000

Uitgegeven op : 22.06.2026

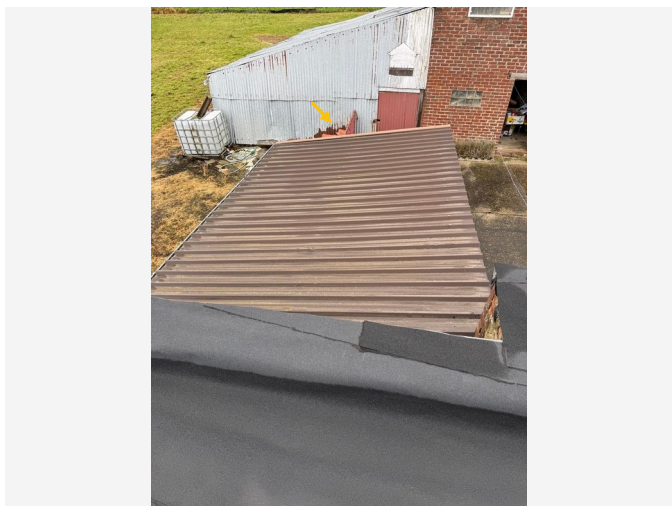
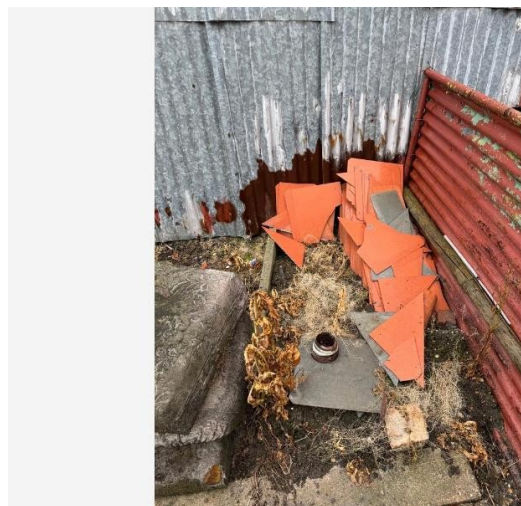
| Identificatiemethode | De asbestdeskundige beoordeelt het materiaal als asbestverdacht en dus asbesthoudend, en dit zonder monsternamen. |

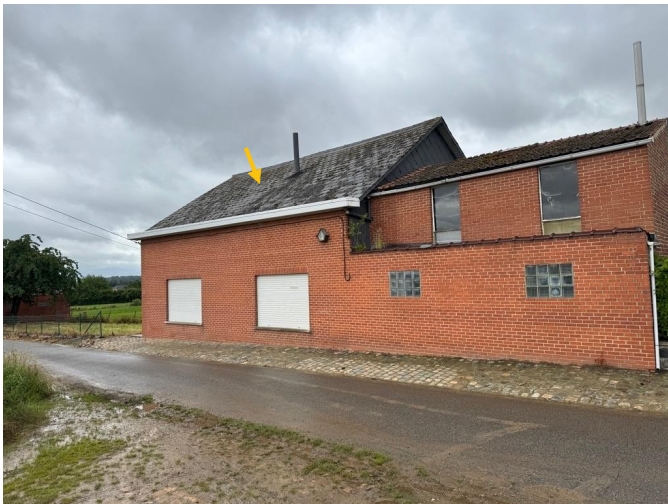
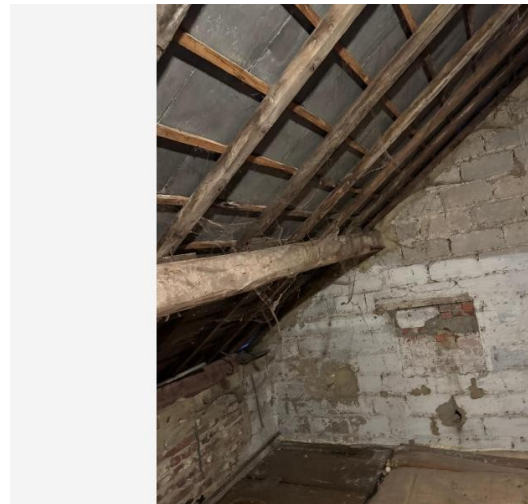
| Identificatiemethode | De asbestdeskundige beoordeelt het materiaal als asbestverdacht en dus asbesthoudend, en dit zonder monsternamen. |

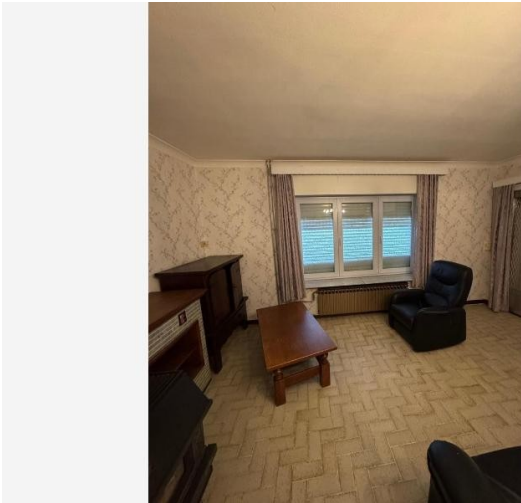
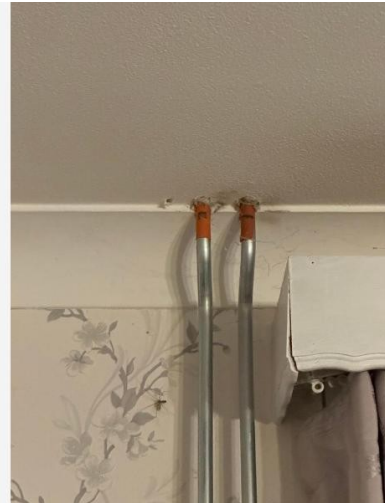
## Fiche 14: Pleisterwerk plafonds

Geen asbest

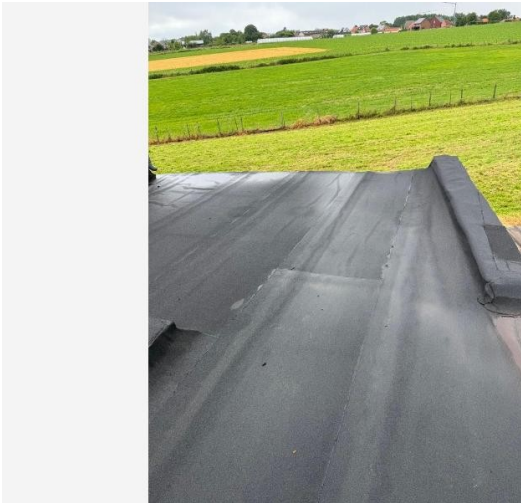
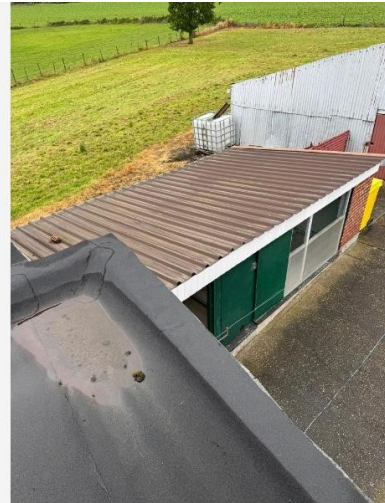
## Fiche 15: Roofing plat dak

Geen asbest

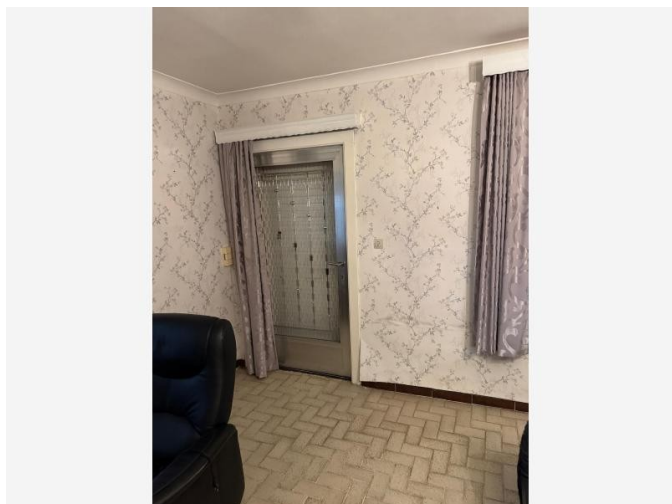
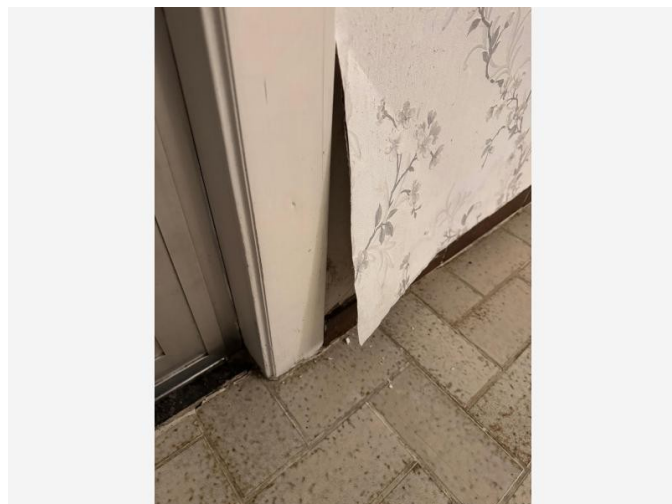
## Fiche 16: Pleisterwerk wanden

Geen asbest

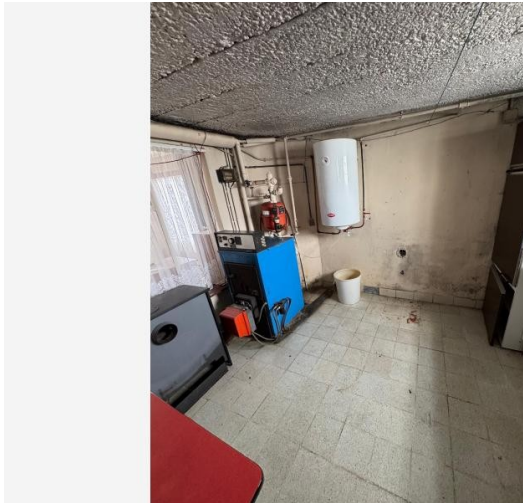
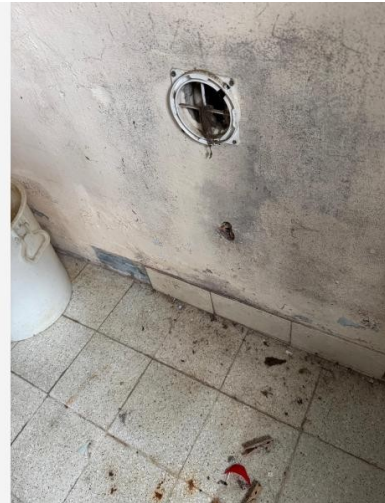
## Fiche 18: Cementen smeerlaag binnen

Geen asbest

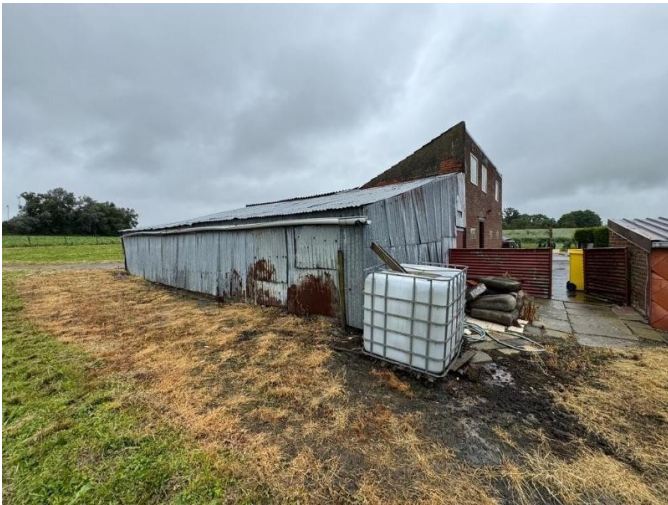
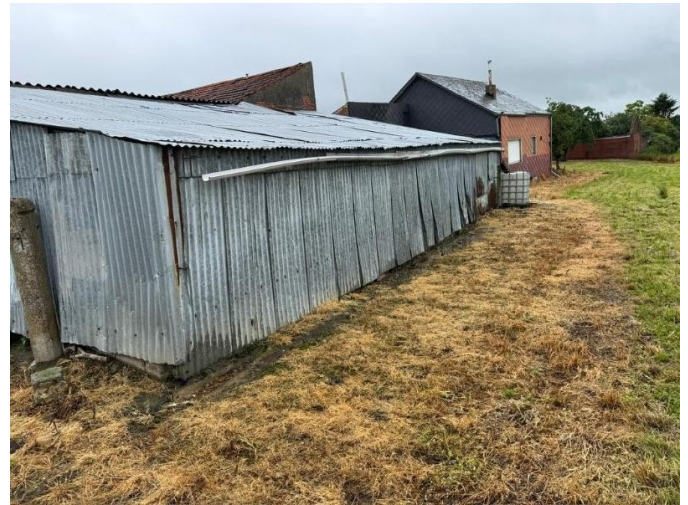
## Fiche 22: Dakbedekking bestaande uit stalen/metalen platen - Bijgebouw

| Beschrijving | Notitie | Terug te vinden op plannen |
|---|---|---|
| Fiche 22: Dakbedekking bestaande uit stalen/metalen platen - Bijgebouw | De dakbedekking is niet-asbestverdacht. | Plan 2.2: Bijgebouw dak |
