Asbestinventarisatetest

Rijselberg 85, 2230 Herselt

Attestnummer : 20240712-000419.000

Uitgegeven op : 12.07.2024

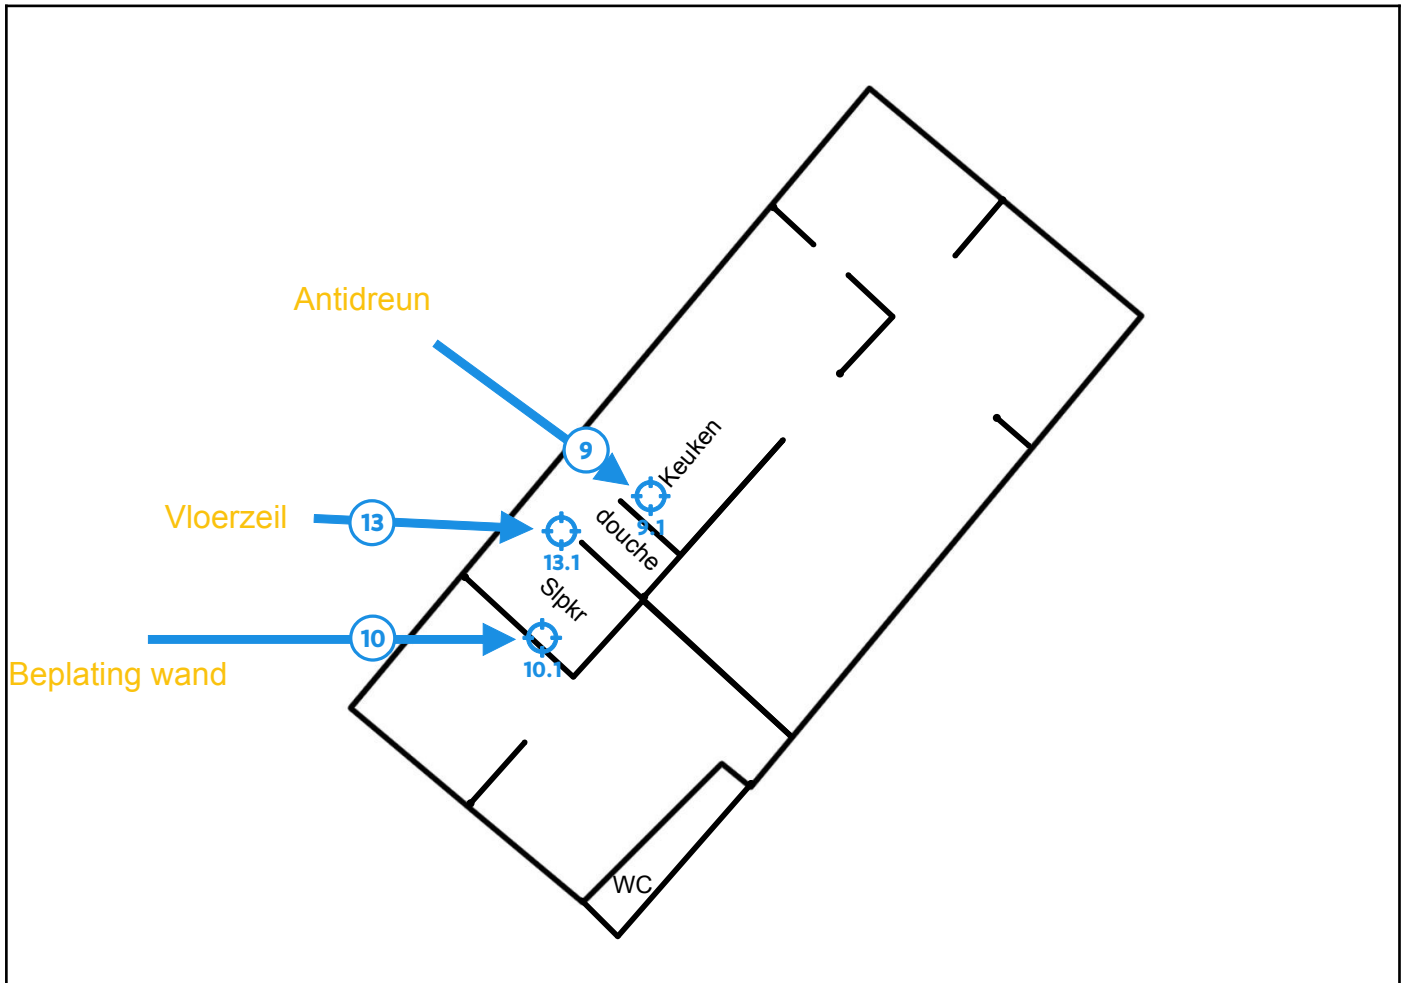
Plan 1.1: woningplan binnen

Beschrijving	Type	Actie
9. Antidreun onder wasbak keuken	Geen asbest	-
9.1 Code: MM 01 Antidreun onder wasbak	Puntmonster	-
10. Beplating aan wanden	Geen asbest	-
10.1 Code: MM 03 Beplating wand	Puntmonster	-
13. Vloerzeil	Geen asbest	-
13.1 Code: MM 02 Vloerzeil	Puntmonster	-

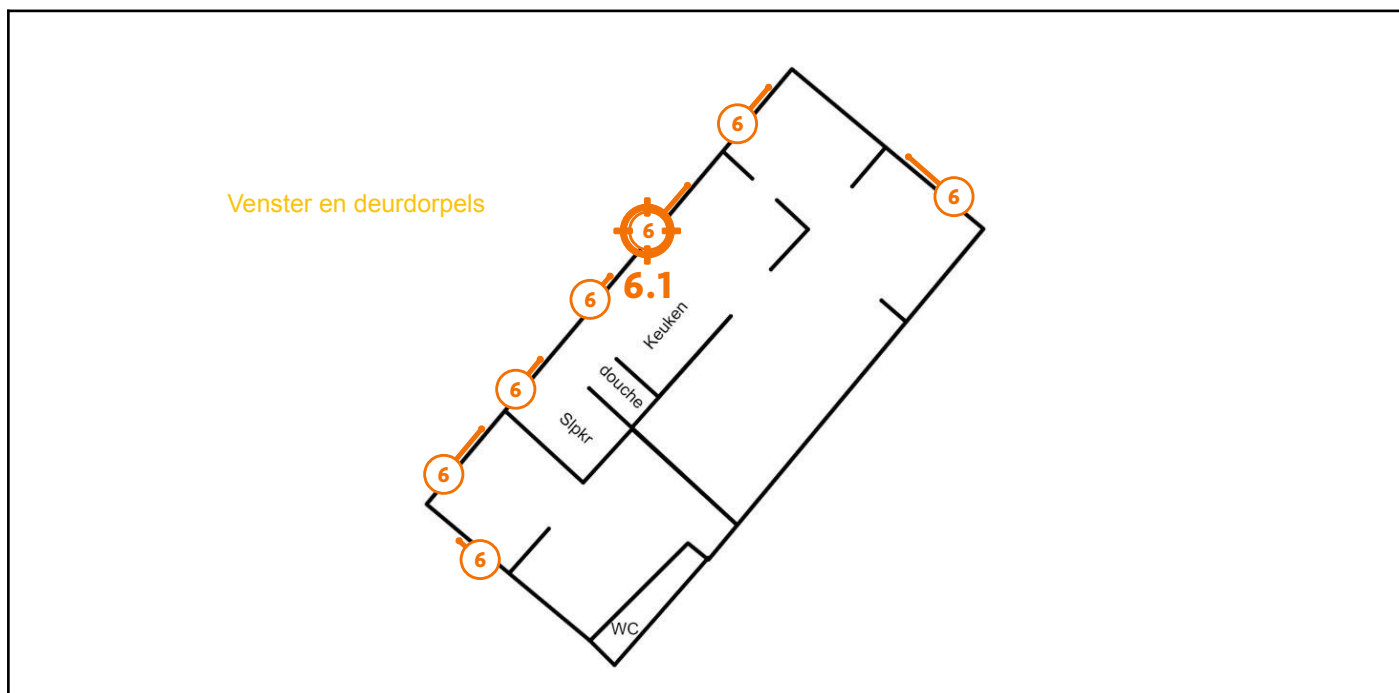
Plan 1.2: Woningplan buiten

Beschrijving	Type	Actie
6. Raam en vloerdorpels in imitatie-natuursteen buiten	Asbestmateriaal	Verwijderen
6.1 Code: MM 04 Dorpels	Puntmonster	-

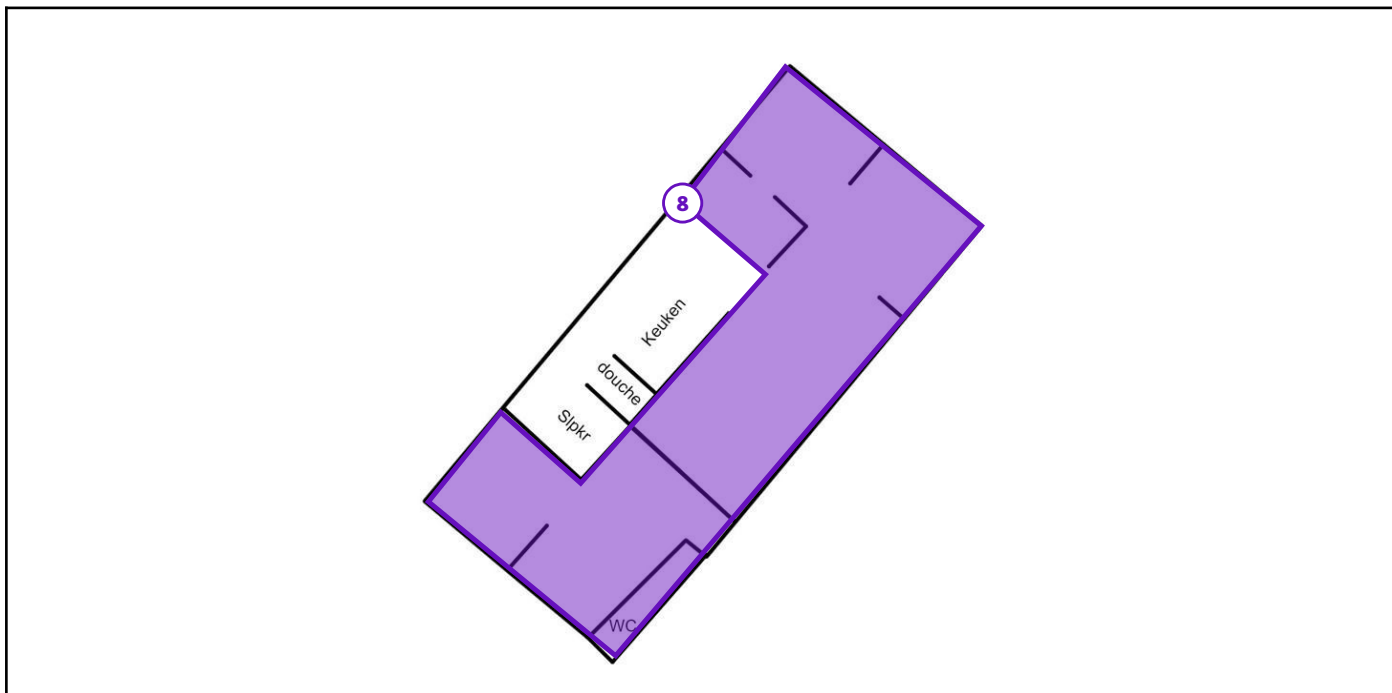
Plan 1.3: plan rijsselberg 85 Herselt

Beschrijving	Type	Actie
8. Delen binnen in de woning niet toegankelijk, plantage (drugs)	Beperking	-

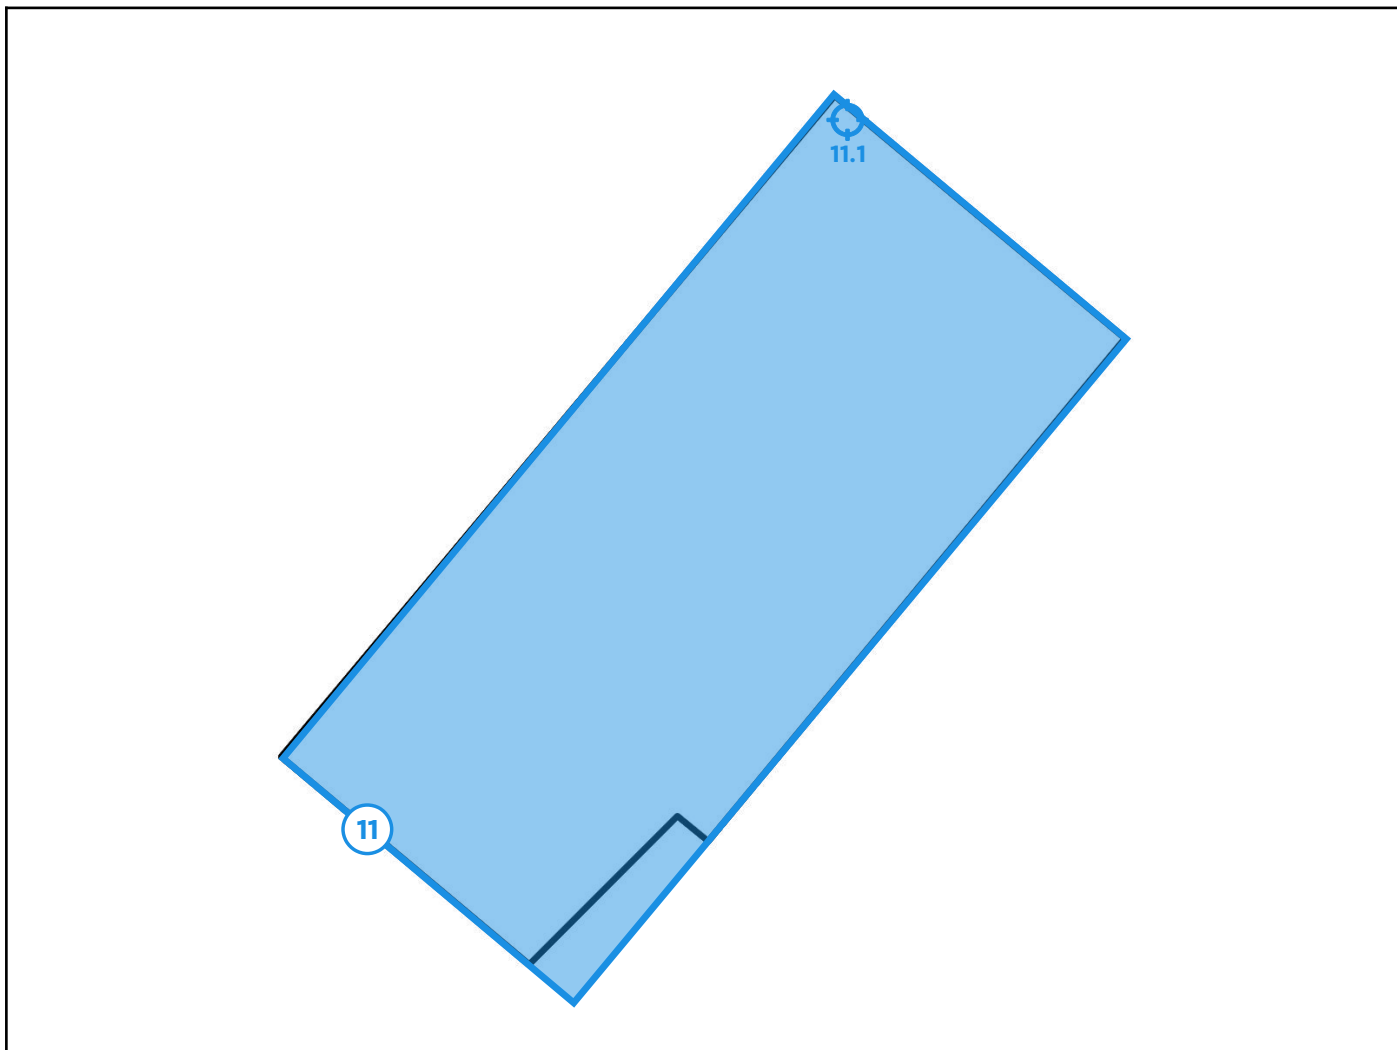
Plan 1.4: Hoofdgebouw plan

Beschrijving	Type	Actie
11. Roofing onder metalen platen	Geen asbest	-
11.1 Code: MM 08 Roofing onder metalen platen	Puntmonster	-

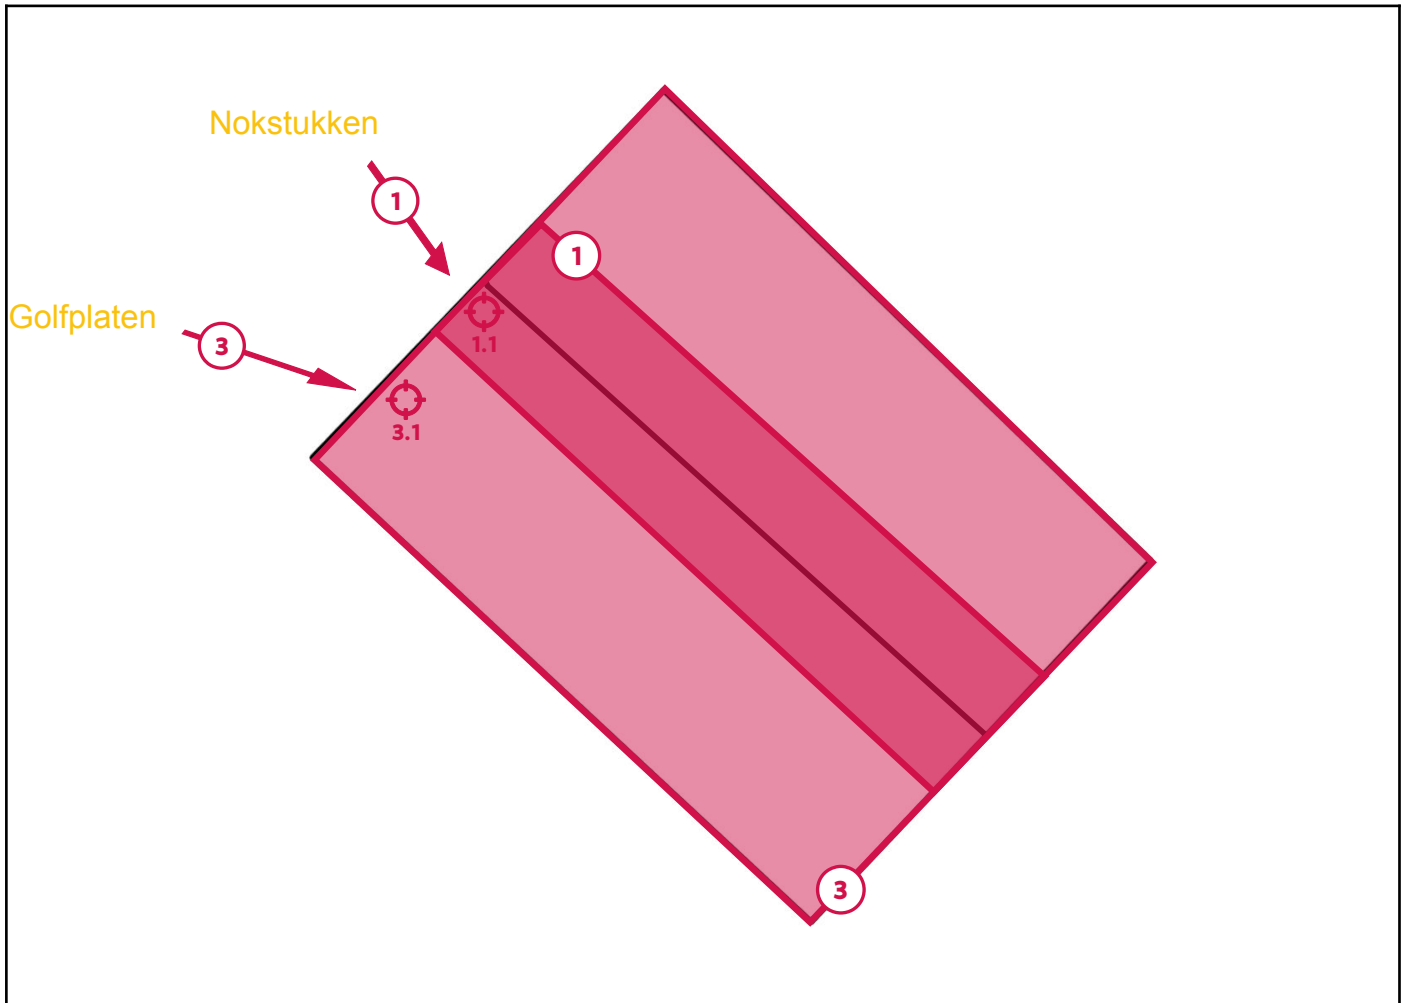
Plan 2.1: Garageplan Golfplaten

Beschrijving	Type	Actie
1. Nokstukken garage	Asbestmateriaal	Dringend verwijderen
1.1 Code: MM 07 Nokstukken garage	Puntmonster	-
3. Golfplaten Garage	Asbestmateriaal	Dringend verwijderen
3.1 Code: MM 05 Golfplaten Garage	Puntmonster	-

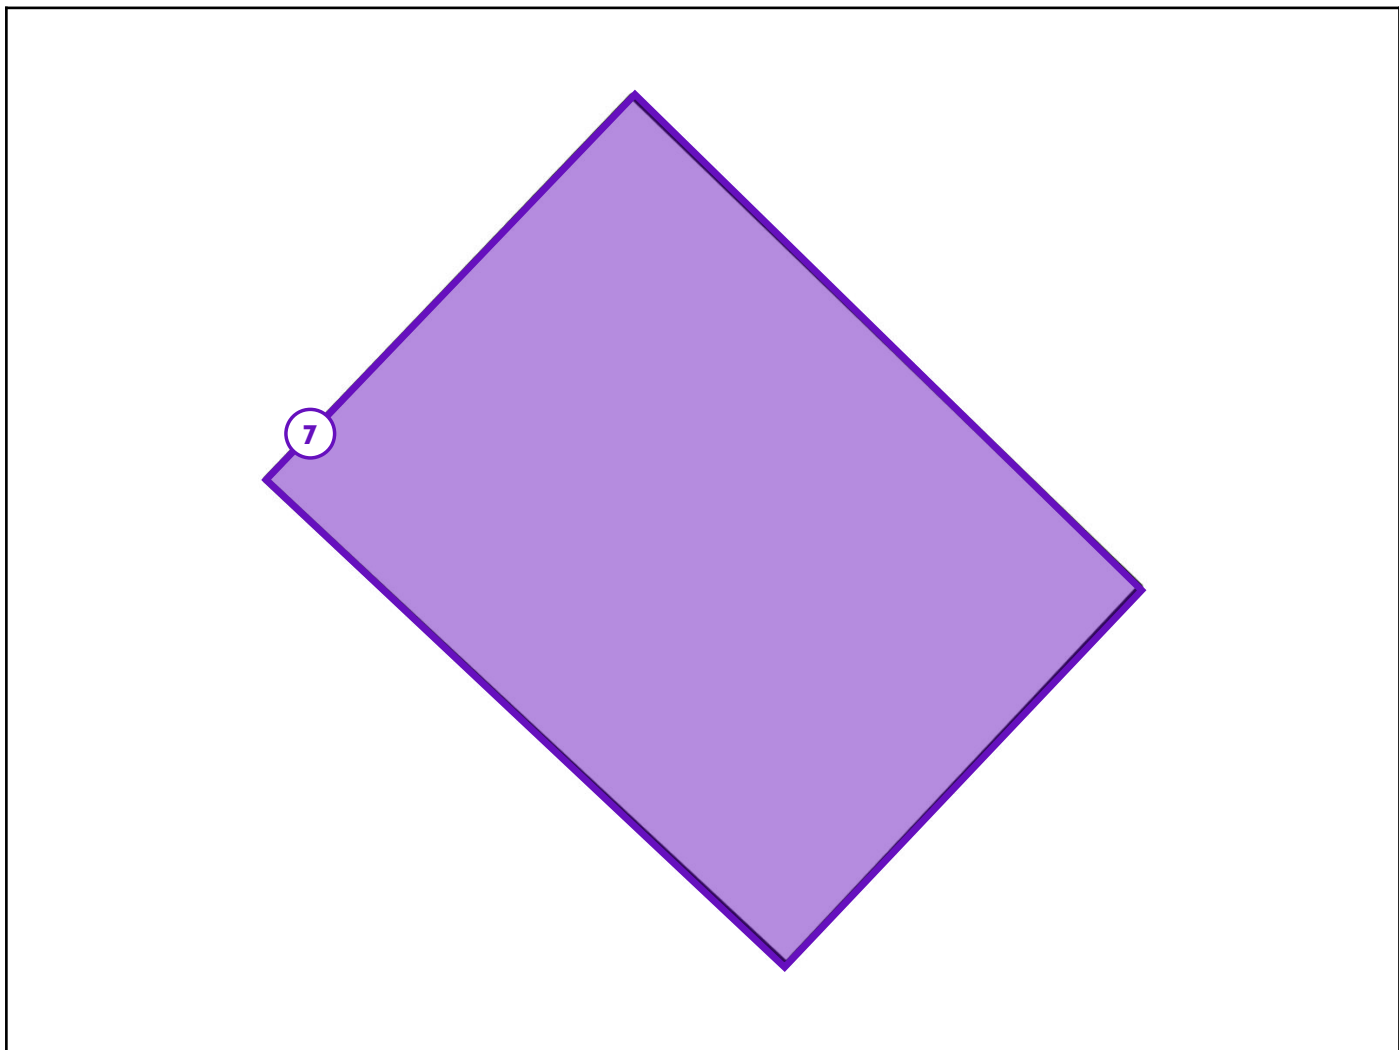
Plan 2.2: Garageplan binnen

Beschrijving	Type	Actie
7. Vloer van de garage niet volledig waarneembaar en inspecteerbaar.	Beperking	-

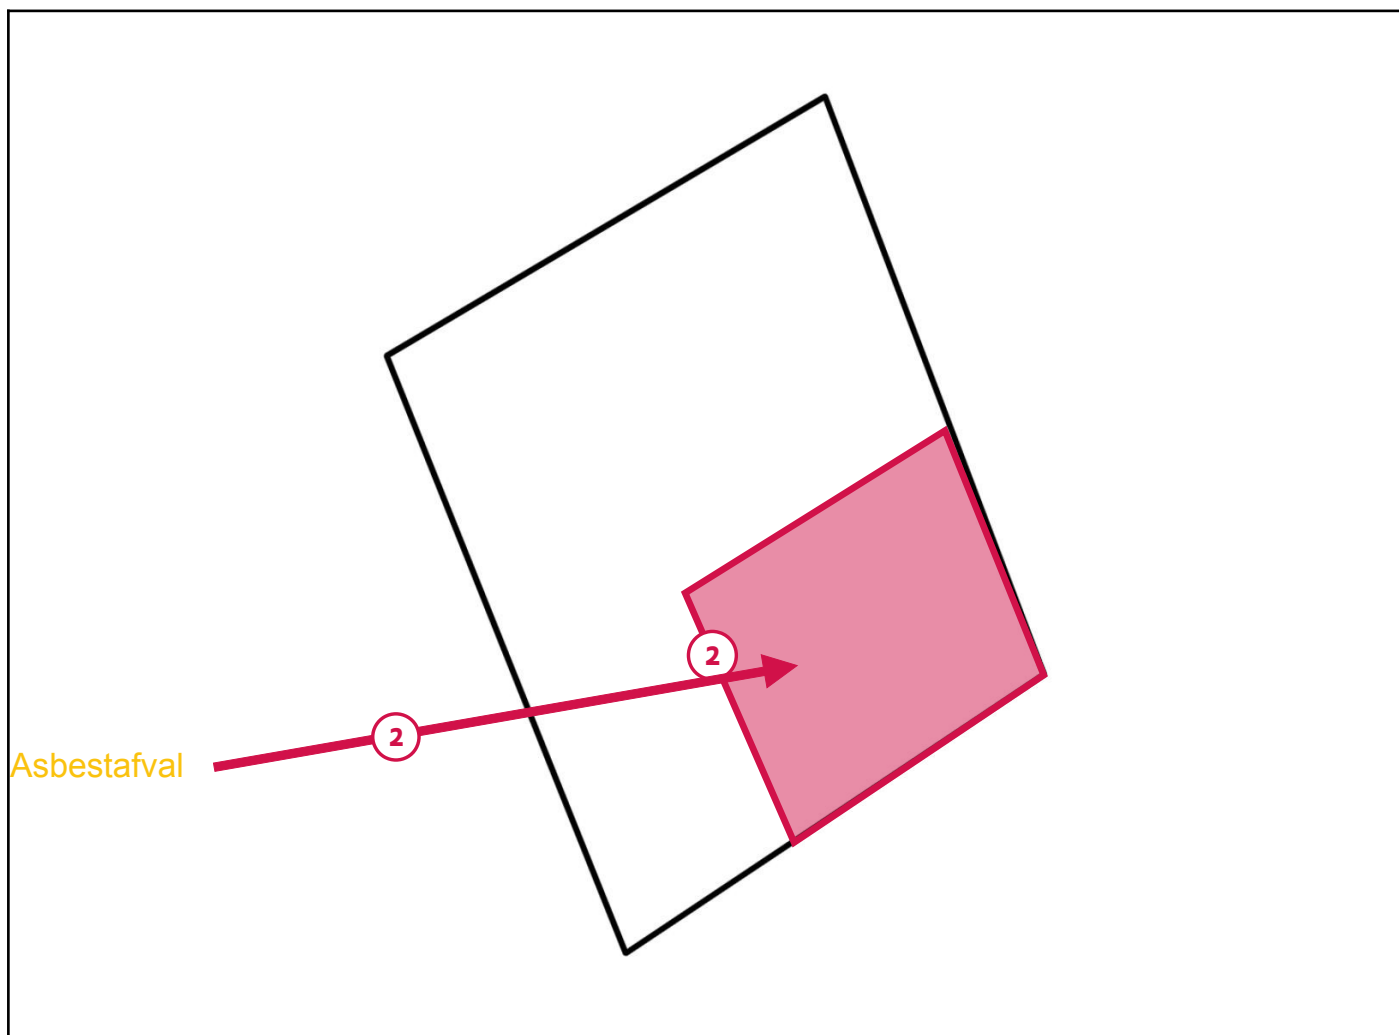
Plan 3.1: Plan kot achter woning

Beschrijving	Type	Actie
2. Puin en afval	Asbestmateriaal	Dringend verwijderen

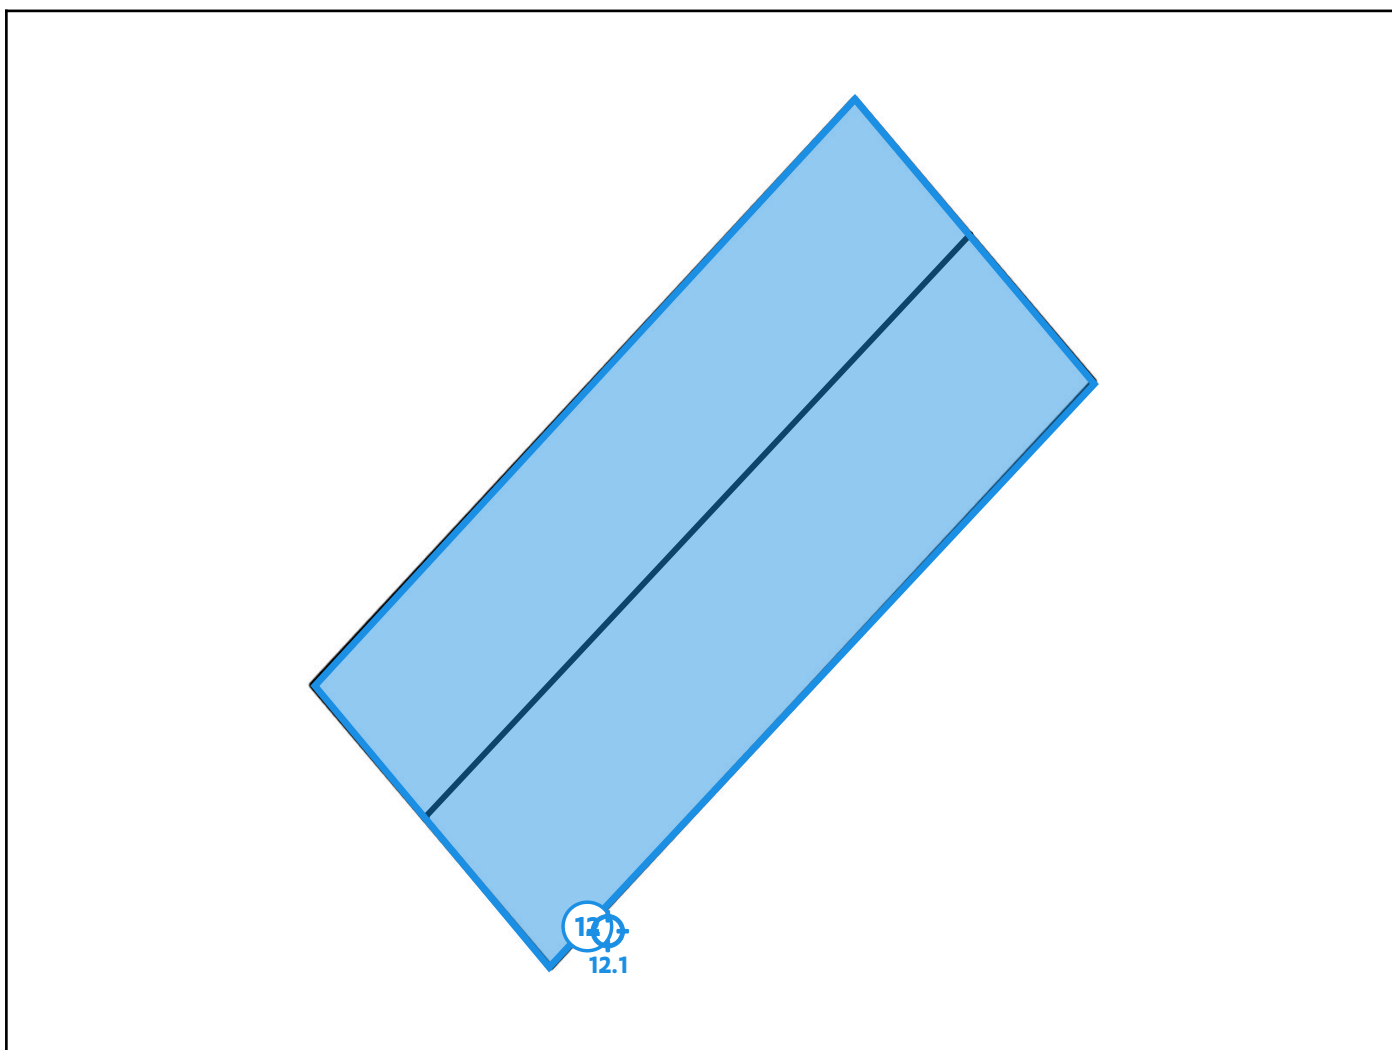
Plan 4.1: Plan afdakje van inrit

Beschrijving	Type	Actie
12. Shingles inrit	Geen asbest	-
12.1 Code: MM 06 Shingles	Puntmonster	-
