# Asbestinventarisatetest

Kapucinessenstraat 23/001, 2000 Antwerpen

Attestnummer : 20250202-000222.000

Uitgegeven op : 02.02.2025

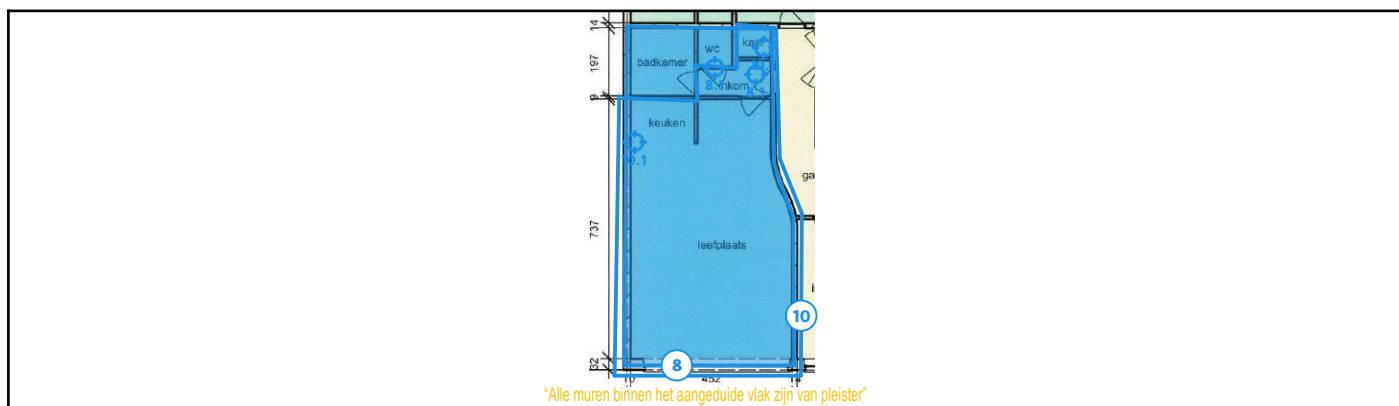
## Plan 1.1: plan glk voor

Beschrijving	Type	Actie
8. Pleister plafond	Geen asbest	-
8.1 Code: Mm12	Mengmonster	-
10. Pleister muren	Geen asbest	-
10.1 Code: Mm11	Mengmonster	-

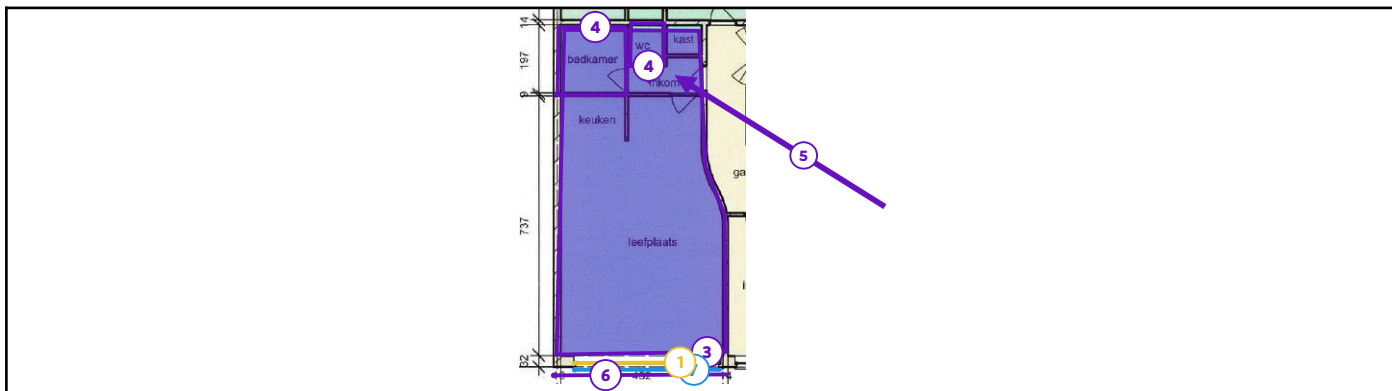
## Plan 1.2: plan glk voor

Beschrijving	Type	Actie
1. Mastiek ramen	Asbestmateriaal	Zorgvuldig beheren
3. verlaagde plafonds	Advies	-
4. Faience tegel lijm	Advies	-
5. onder vloerbedekking	Advies	-
6. glazal platen GD	Advies	-
7. Mastiek ramen tot muur	Geen asbest	-

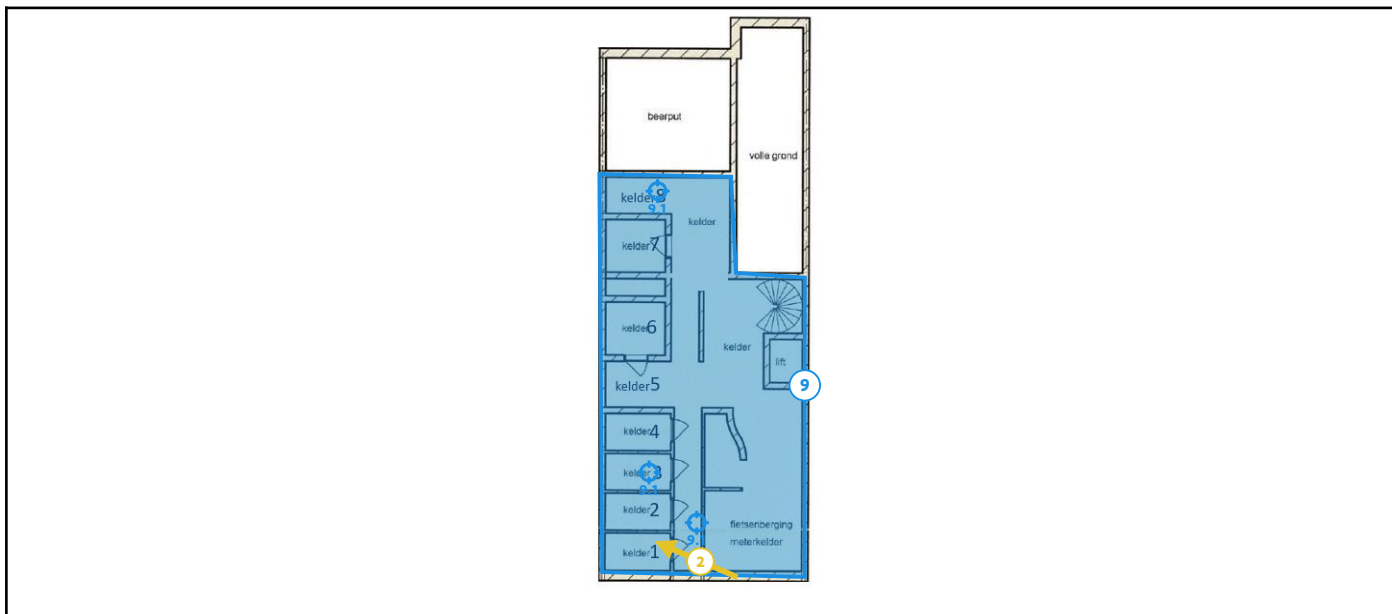
## Plan 1.3: plan kelder goed

Beschrijving	Type	Actie
2. Bakeliet schakelaar kelder	Asbestmateriaal	Zorgvuldig beheren
9. Pleister plafond kelder	Geen asbest	-
9.1 Code: Mm19	Mengmonster	-
