Asbestinventarisatetest

Kapucinessenstraat 23/301, 2000 Antwerpen

Attestnummer : 20250202-000228.000

Asbestveilig (maar niet asbestvrij)

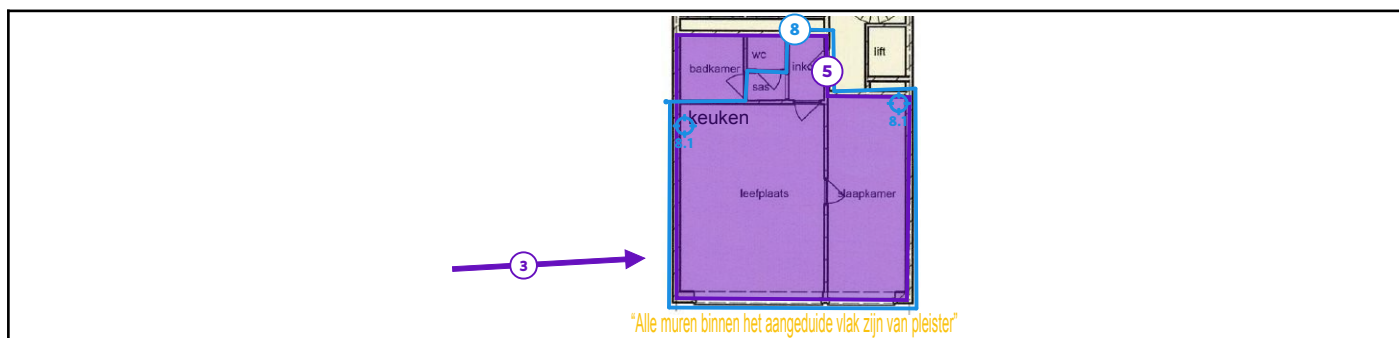
Plan 1.1: plan verdiepingen voor

Beschrijving	Type	Actie
3. Gevel leien GD	Advies	-
5. verlaagde gyproc plafonds	Advies	-
8. Pleister muren	Geen asbest	-
8.1 Code: Mm6	Mengmonster	-

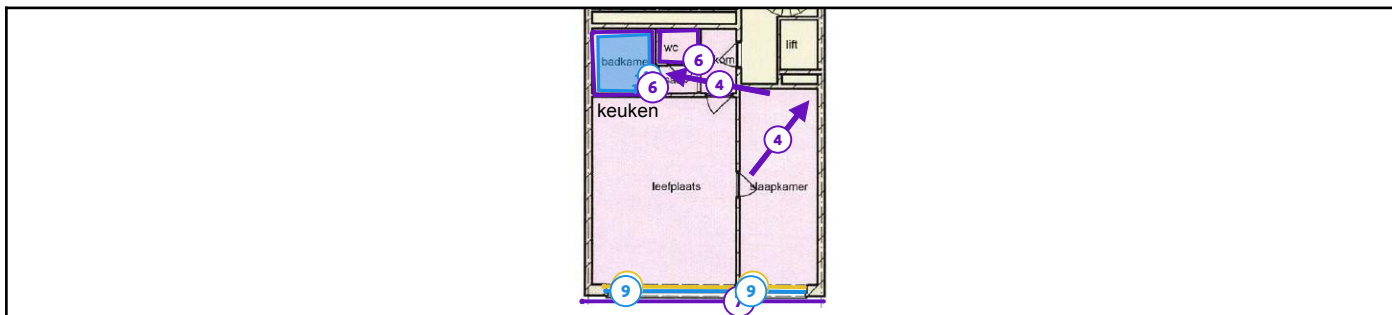
Plan 1.2: plan verdiepingen voor

Beschrijving	Type	Actie
2. Mastiek ramen	Asbestmateriaal	Zorgvuldig beheren
4. onder vloerbedekking	Advies	-
6. Faience tegel lijm	Advies	-
7. glasal paneel GD	Advies	-
9. Mastiek ramen tot muur	Geen asbest	-
10. lijm laag	Geen asbest	-
10.1 Code: Mm7	Puntmonster	-

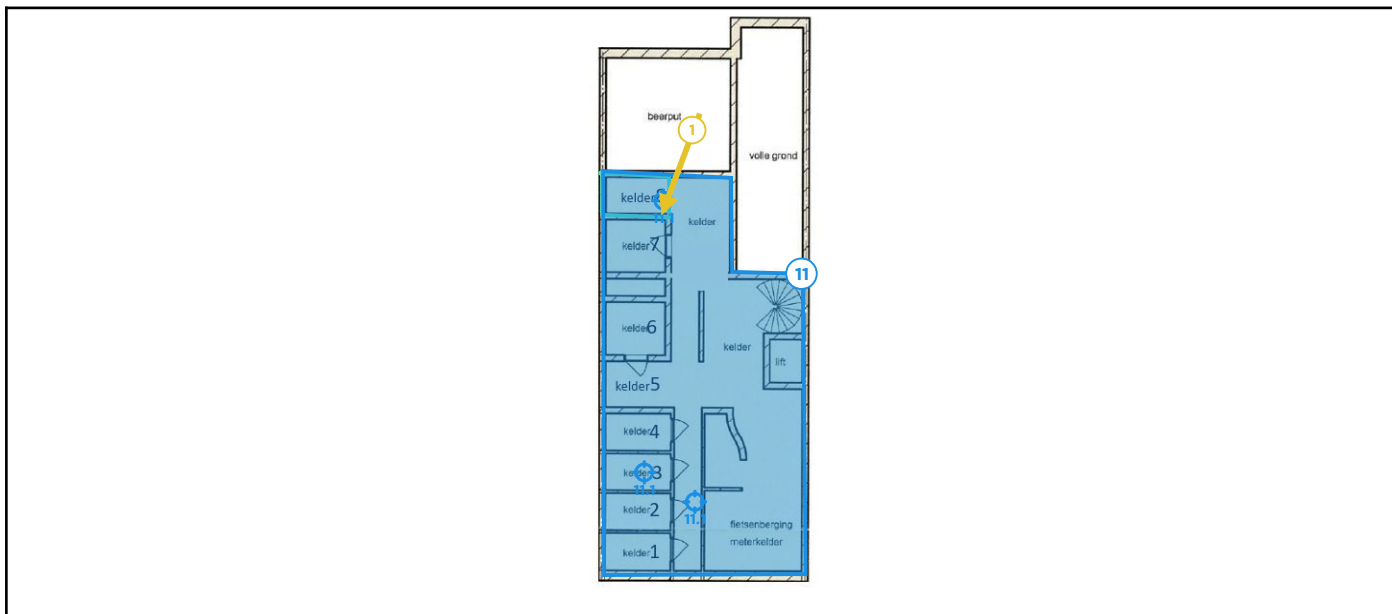
Plan 1.3: plan kelder goed

Beschrijving	Type	Actie
1. Bakeliet schakelaar kelder	Asbestmateriaal	Zorgvuldig beheren
11. Pleister plafond kelder	Geen asbest	-
11.1 Code: Mm19	Mengmonster	-
