Asbestinventarisatetest

Kapucinessenstraat 23/002, 2000 Antwerpen

Attestnummer : 20250202-000223.000

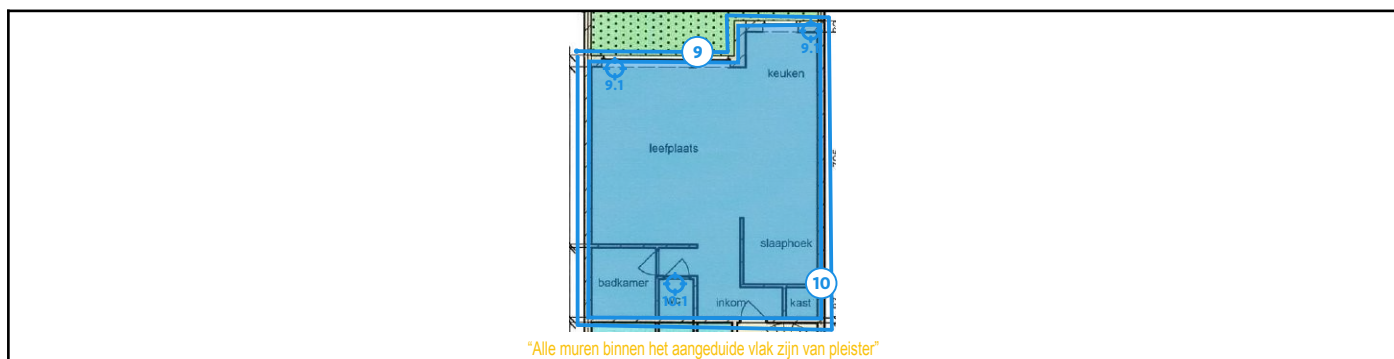
Plan 1.1: plan glk achter

Beschrijving	Type	Actie
9. Pleister muren	Geen asbest	-
9.1 Code: Mm13	Mengmonster	-
10. Pleister plafond	Geen asbest	-
10.1 Code: Mm14	Puntmonster	-

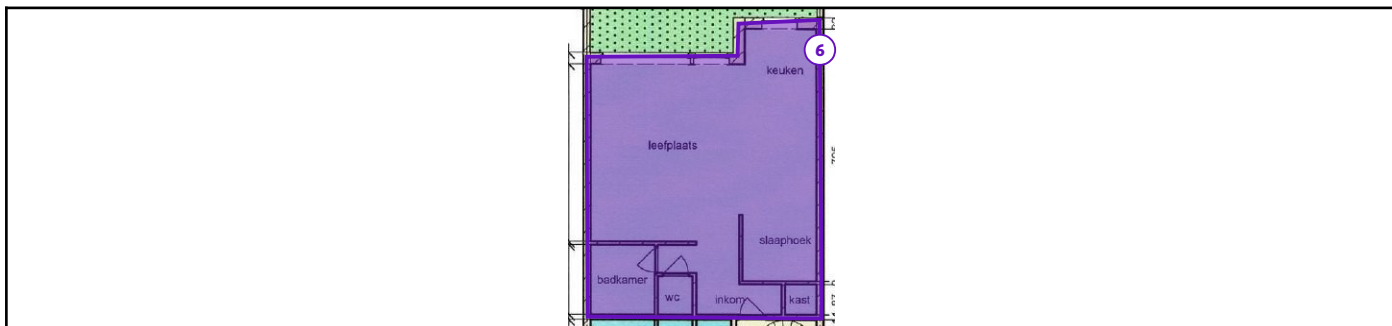
Plan 1.2: plan glk achter

Beschrijving	Type	Actie
6. verlaagde plafonds	Advies	-

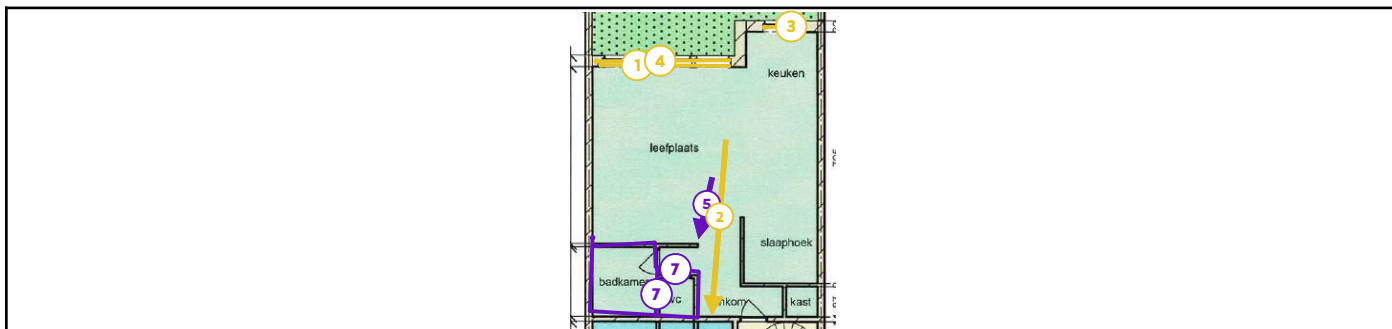
Plan 1.3: plan glk achter

Beschrijving	Type	Actie
1. Mastiek ramen tot muur	Asbestmateriaal	Zorgvuldig beheren
2. Bakeliet schakelaar kelder/ elek kast	Asbestmateriaal	Zorgvuldig beheren
3. glasaal plaat	Asbestmateriaal	Zorgvuldig beheren
4. Mastiek ramen	Asbestmateriaal	Zorgvuldig beheren
5. onder vloerbedekking	Advies	-
7. Faience tegel lijm	Advies	-

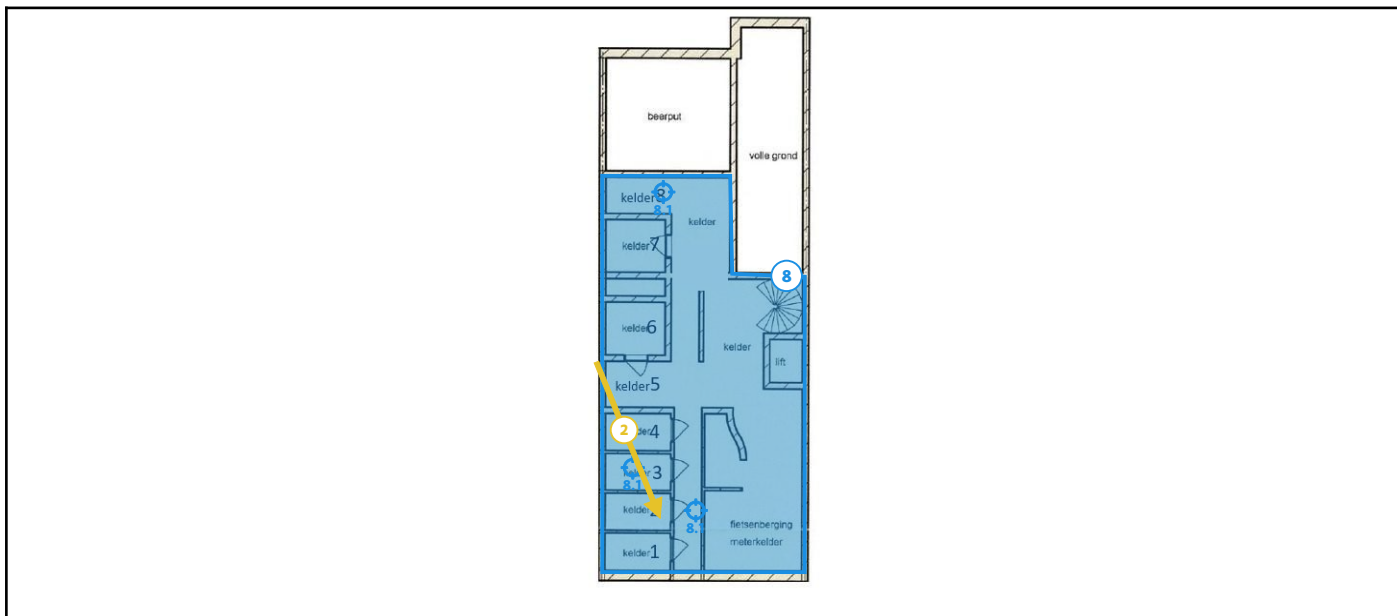
Plan 1.4: plan kelder goed

Beschrijving	Type	Actie
2. Bakeliet schakelaar kelder/ elek kast	Asbestmateriaal	Zorgvuldig beheren
8. Pleister plafond kelder	Geen asbest	-
8.1 Code: Mm19	Mengmonster	-
