Asbestinventarisatetest

De Dammenlaan 188/1, 9200 Dendermonde

Attestnummer : 20260310-000439.000

Zone 1: Appartement 188 bus 1

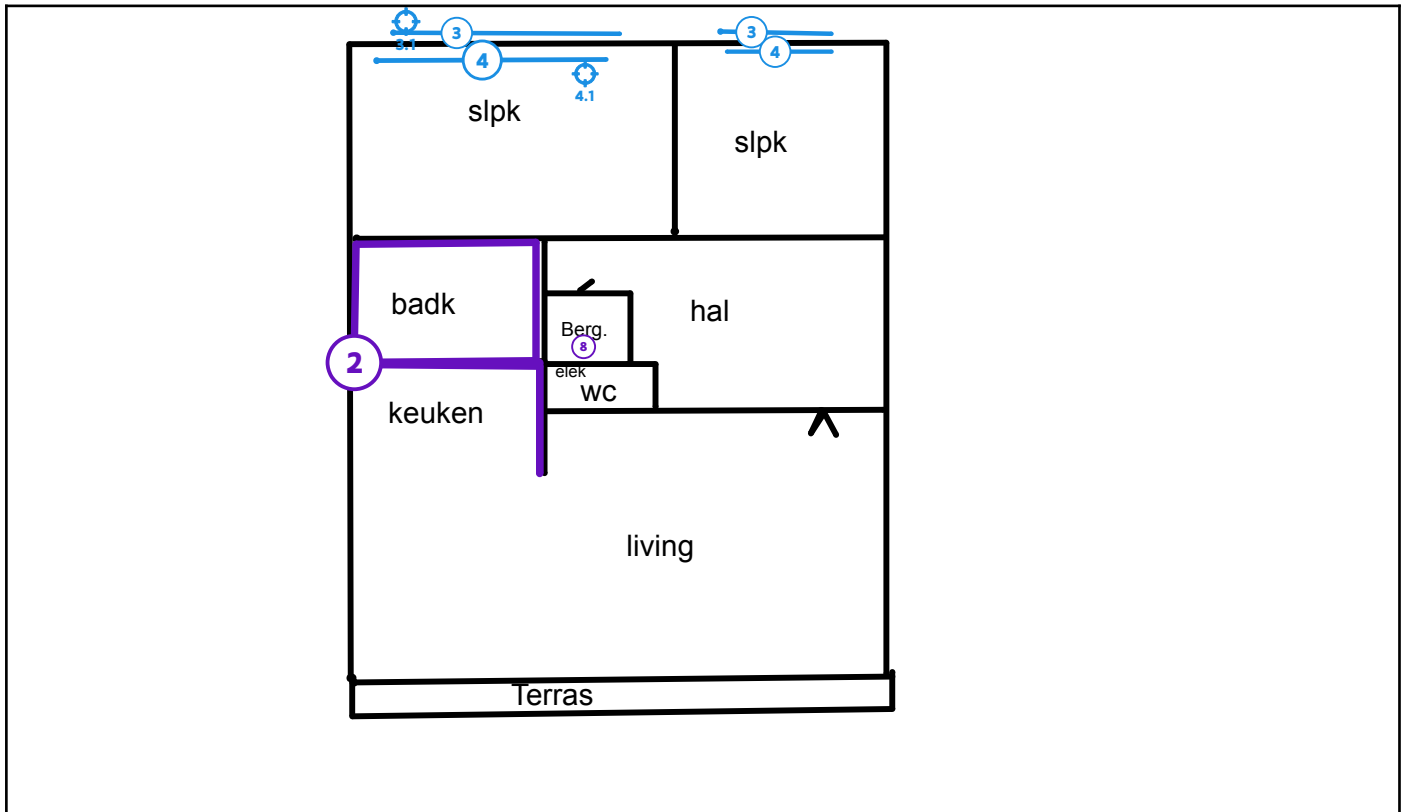
Plan 1.2: Plan appartement

Beschrijving	Type	Actie
2. Tegels	Advies	-
3. Matiek buiten tussen glas en raam	Geen asbest	-
3.1 Code: 4. Mastiek buiten	Puntmonster	-
4. Mastiek binnen tussen glas en raam	Geen asbest	-
4.1 Code: 3. Mastiek binnen	Puntmonster	-
8. Verwarmingsketel	Overige ruimte of materiaal	-

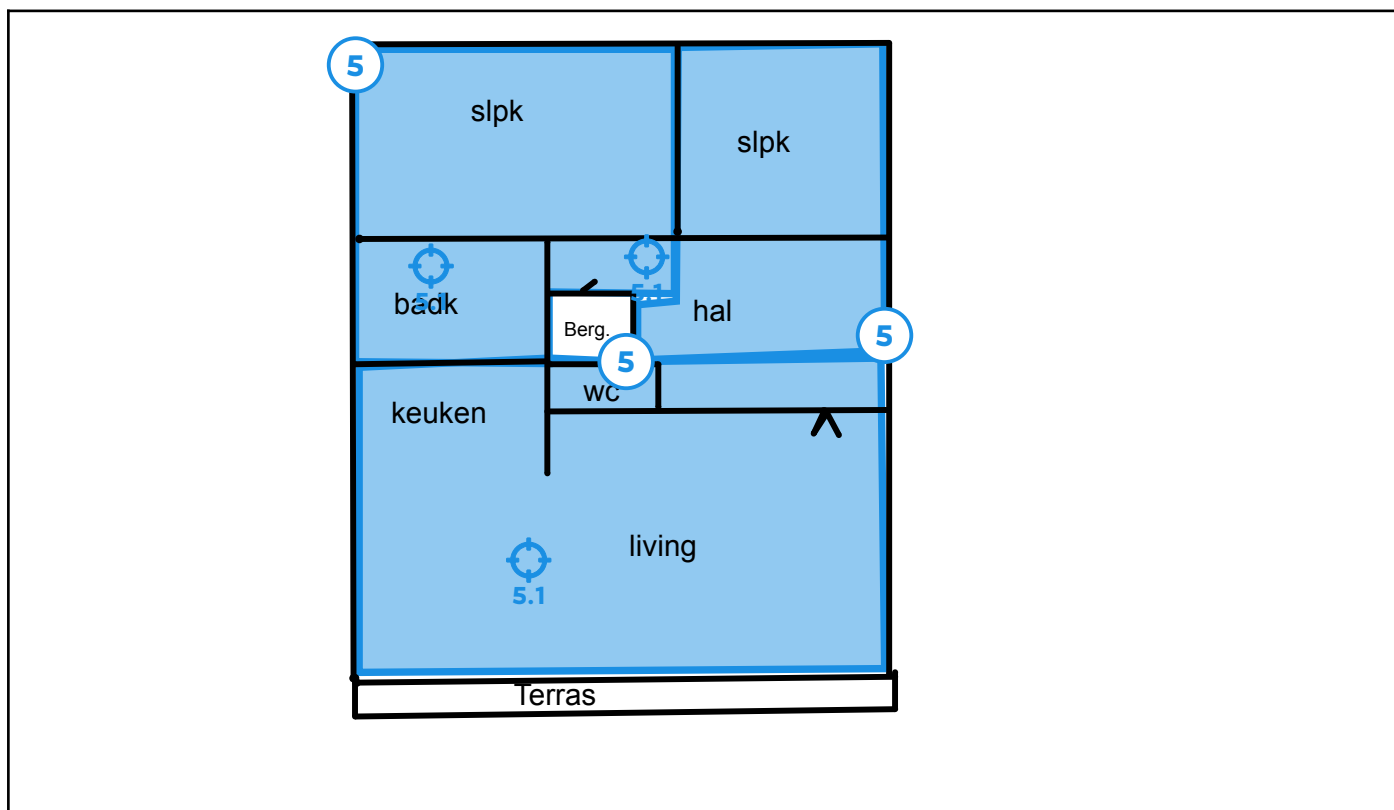
Plan 1.3: Plan appartement

Beschrijving	Type	Actie
5. Plafondpleister	Geen asbest	-
5.1 Code: 2. Plafondpleister	Mengmonster	-

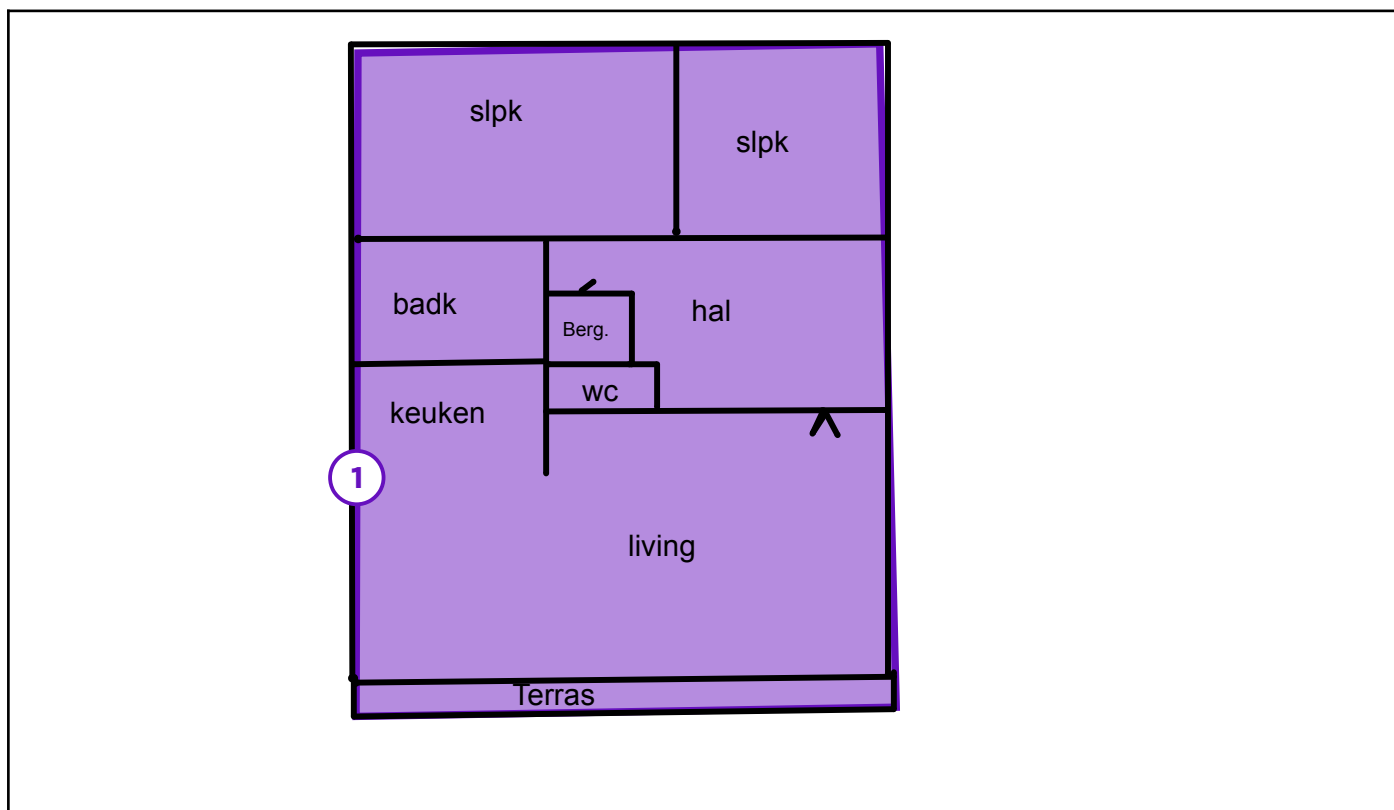
Plan 1.4: Plan appartement

Beschrijving	Type	Actie
1. vloerbekleding	Advies	-

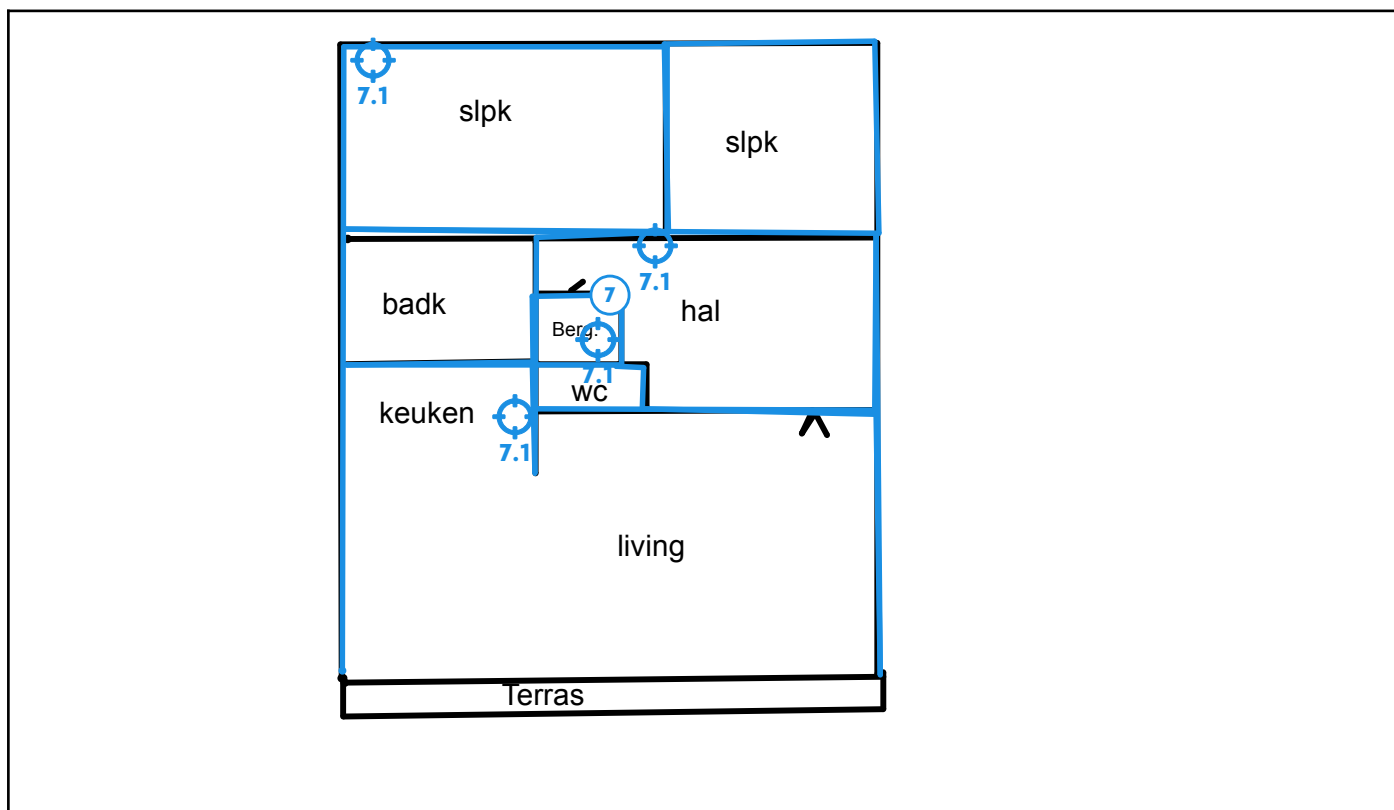
Plan 1.5: Plan appartement

Beschrijving	Type	Actie
7. Wandpleister	Geen asbest	-
7.1 Code: 1. Wandpleister appartement	Mengmonster	-

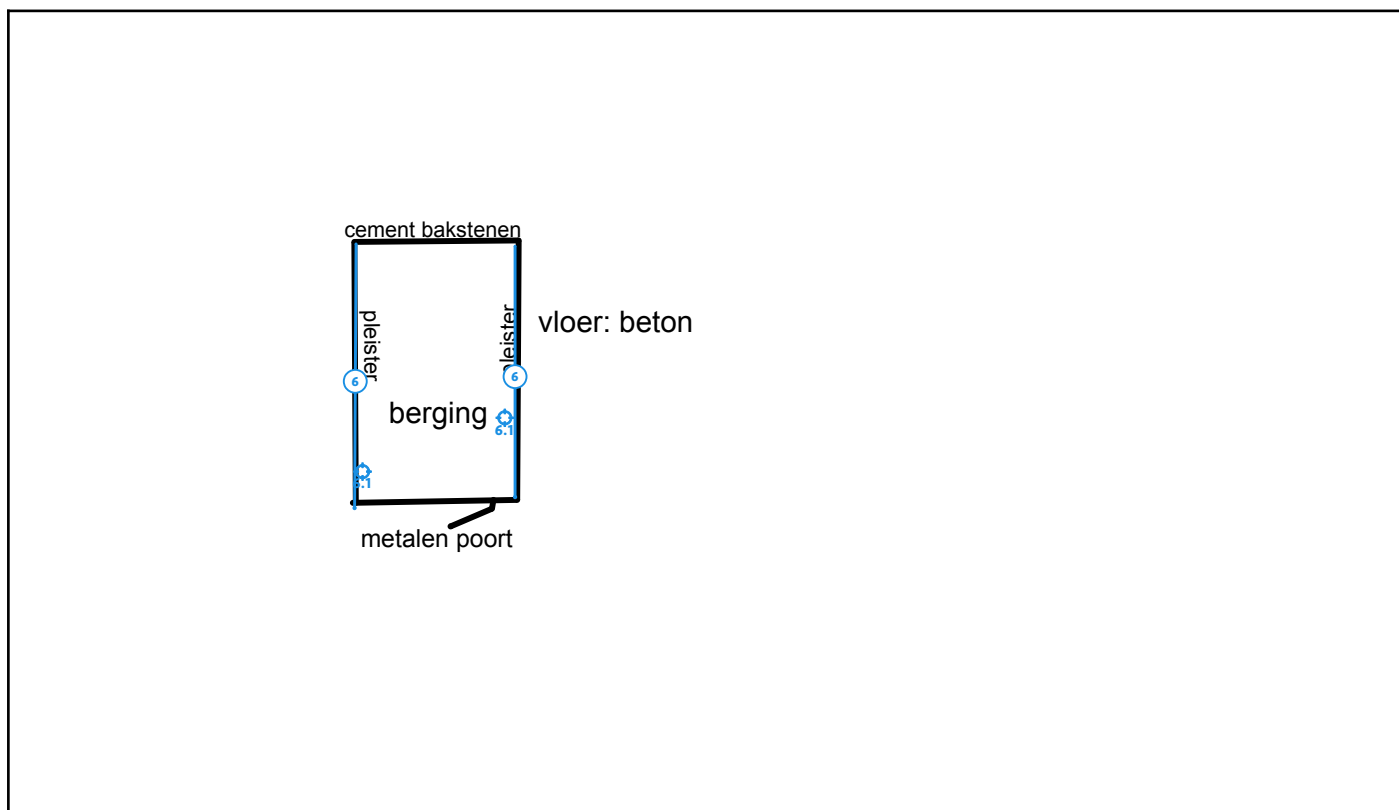
Plan 1.8: plan berging

Beschrijving	Type	Actie
6. wandpleister kelder berging	Geen asbest	-
6.1 Code: 5. Wandpleister berging	Mengmonster	-
