# Asbestinventarisatetest

Benedenstraat 4, 9200 Dendermonde

Attestnummer : 20230317-000104.000

Uitgegeven op : 17.03.2023

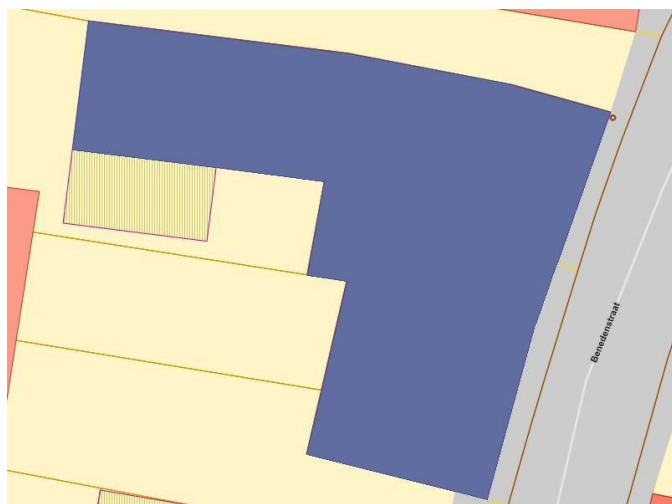
## Zone 1: Hoofdgebouw

- 5 Asbestmaterialen**
- 0 Beperkingen
- 0 Uitsluitingen
- 0 Roerende goederen
- 0 Puin, steenslag, (water)bodem
- 1 Adviezen**
- 2 Geen asbest**

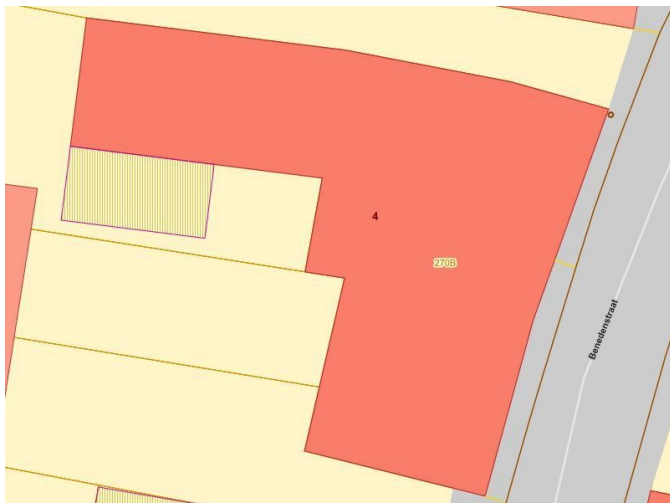
## Zone 2: Overig gebied

- 0 Asbestmaterialen
- 0 Roerende goederen
- 0 Puin, steenslag, (water)bodem
- 0 Geen asbest
