# Asbestinventarisatetest

Essenhoutstraat 81, 2950 Kapellen

Attestnummer : 20241029-000001.000

Uitgegeven op : 29.10.2024

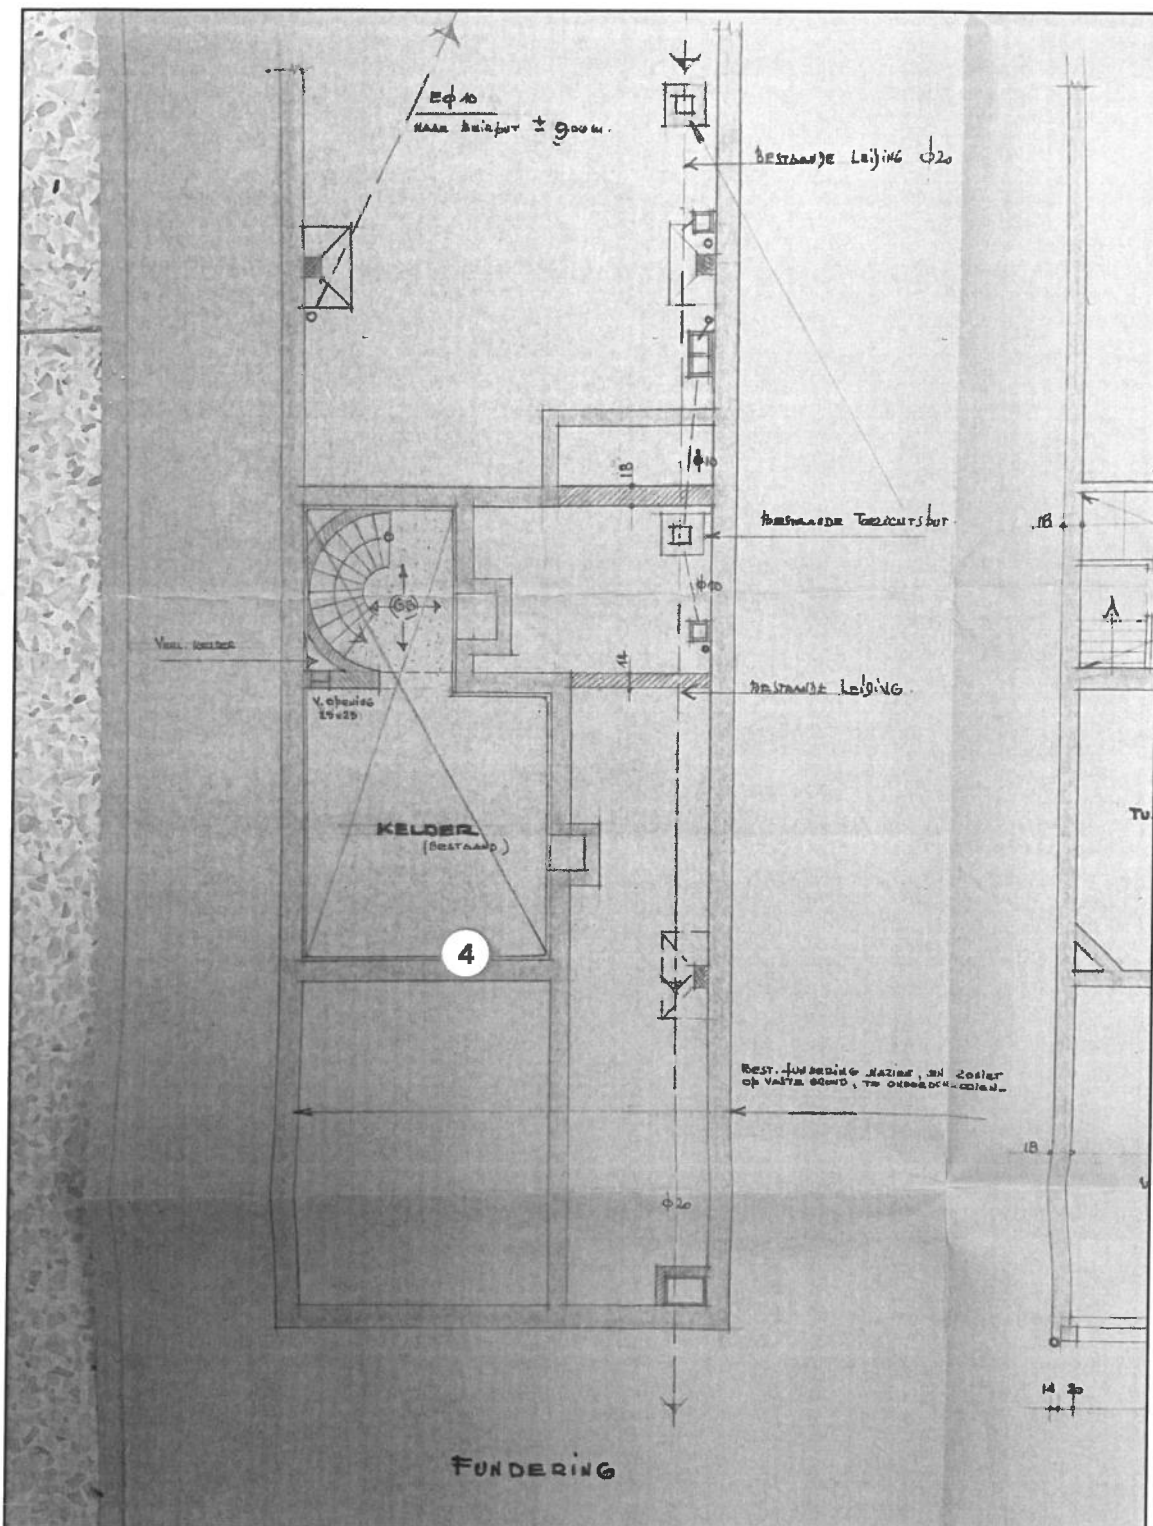
# Plan 1.2: Situatieplan fundering voorbouw

1. Cementleiding kelder en technische ruimte	Asbestmateriaal	Zorgvuldig beheren
1.1 Code: M04	Puntmonster	-

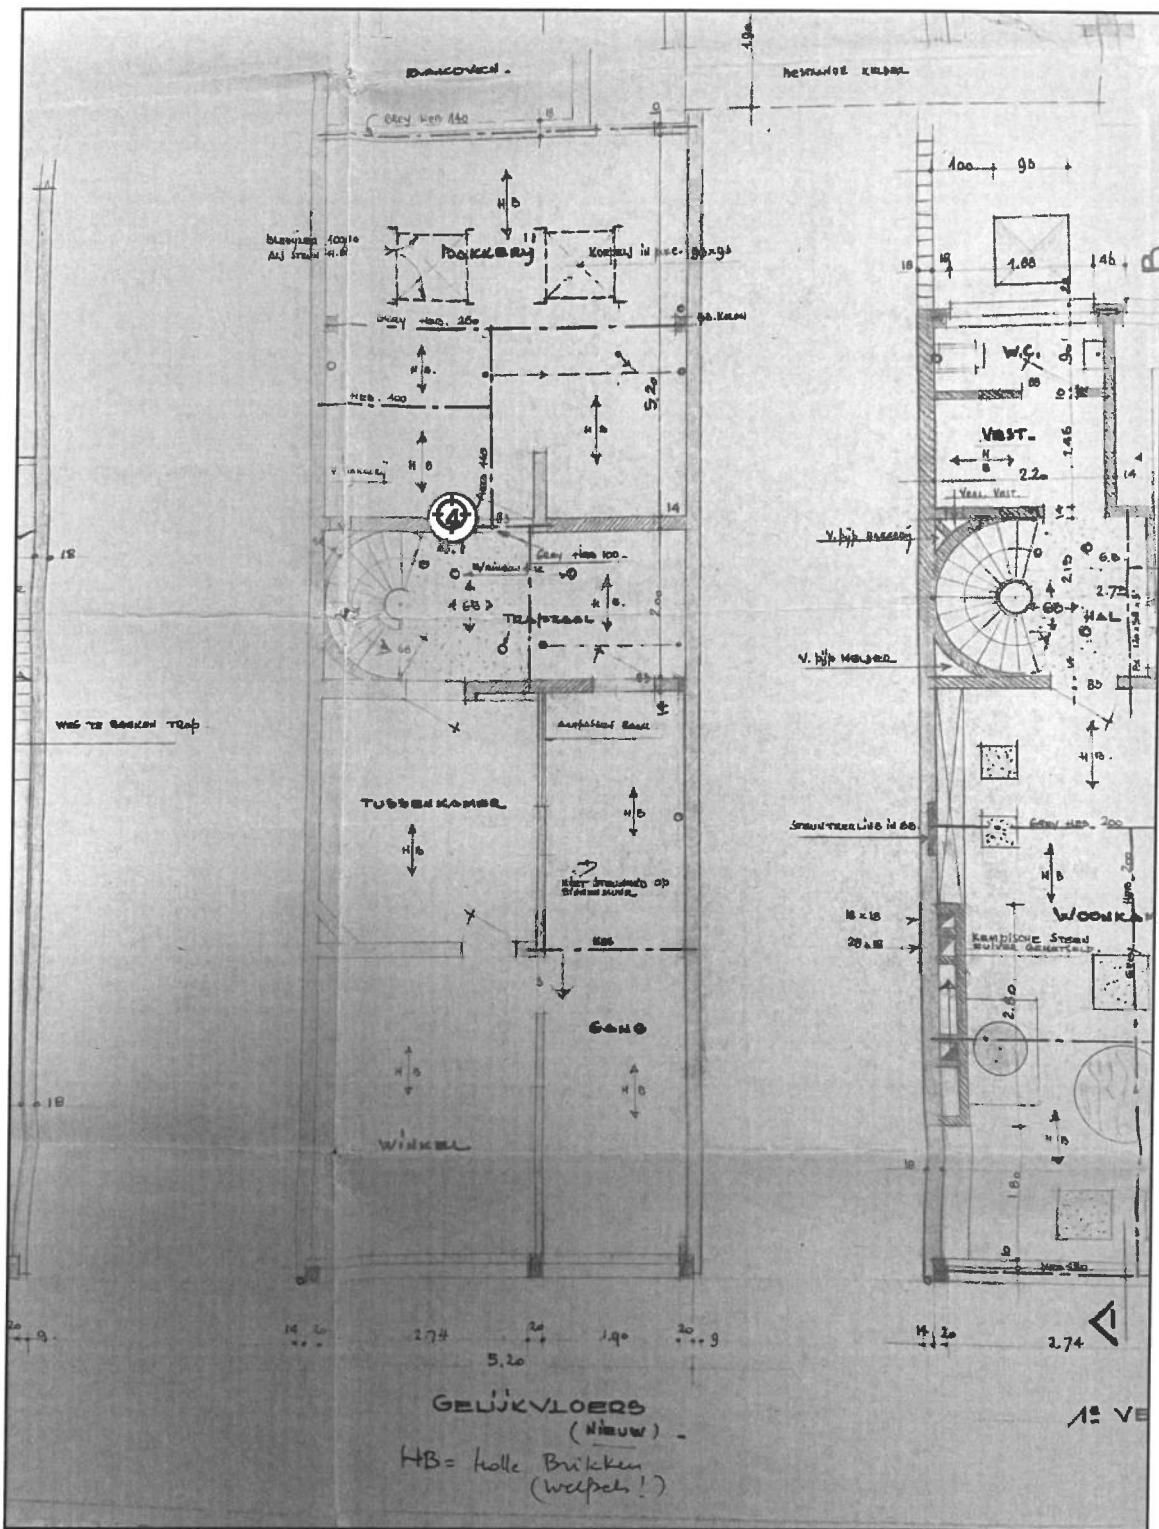
# Plan 1.4: Situatieplan gelijkvloers voorbouw

4. Bakeliet bekasting elektrische installaties	Geen asbest	-
4.1 Code: M03	Puntmonster	-

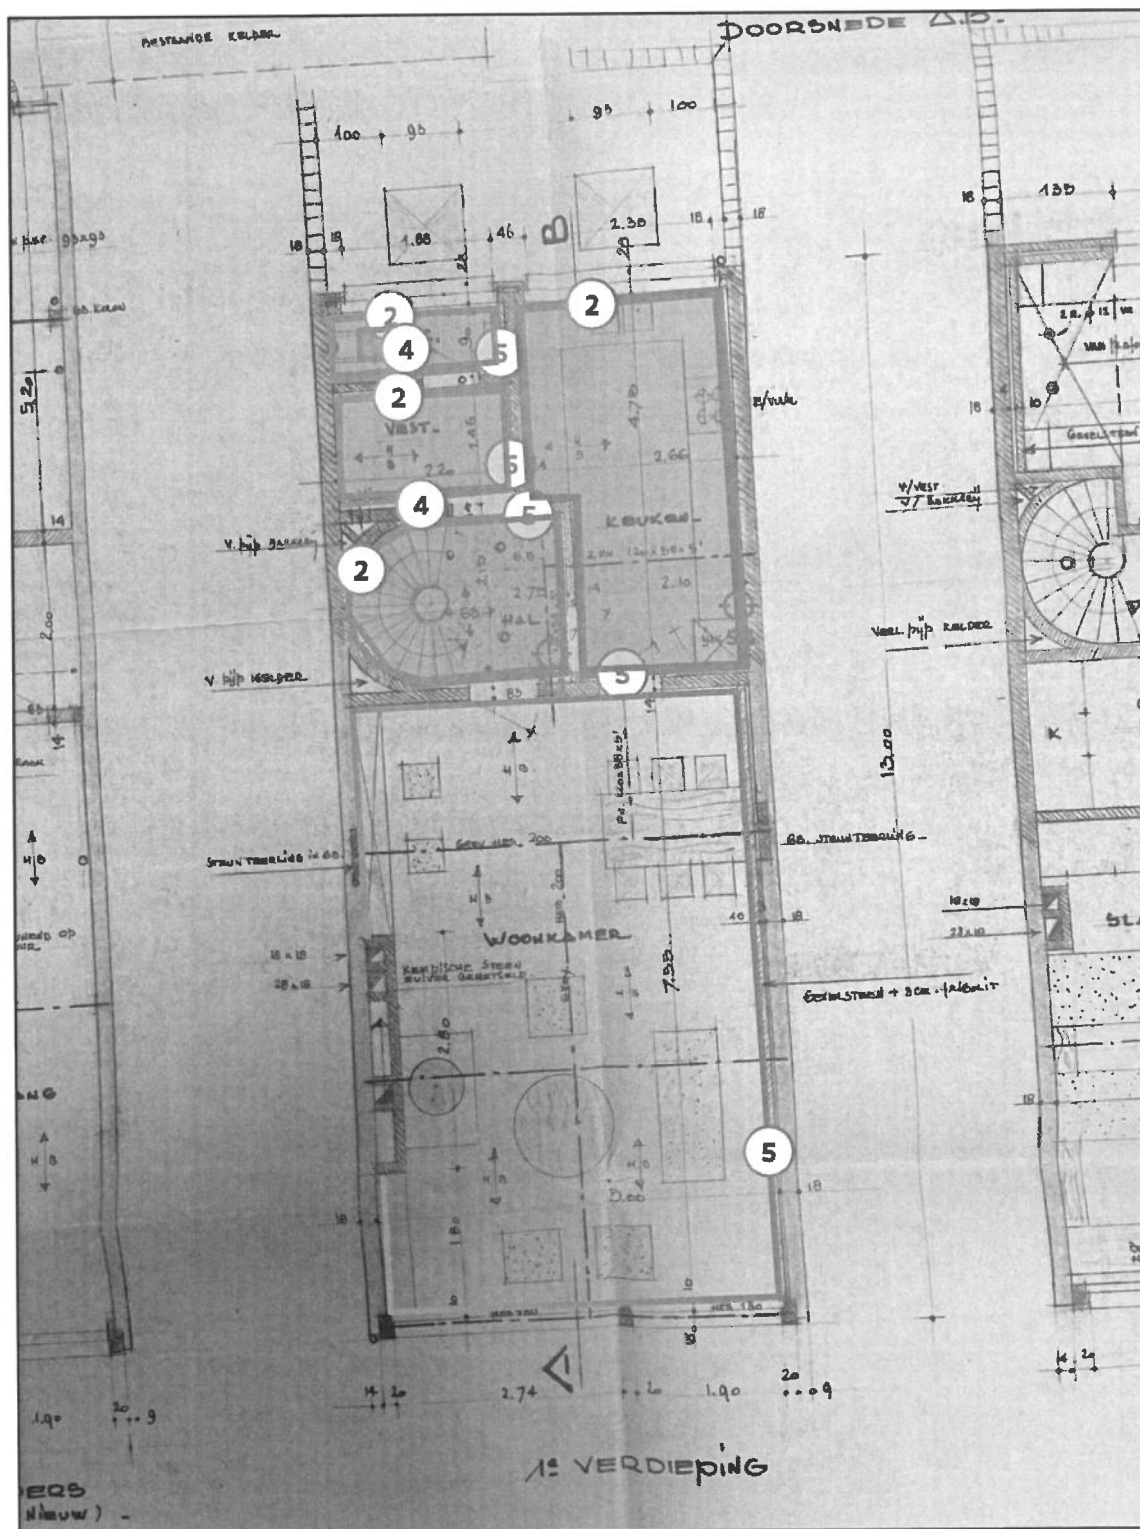
# Plan 1.6: Situatieplan 1ste verdiep voorbouw

2. Pleisterwerk plafond	Geen asbest	-
2.1 Code: MM02	Mengmonster	-
4. Bakeliet bekasting elektrische installaties	Geen asbest	-
5. Pleisterwerk binnenwanden	Geen asbest	-
5.1 Code: MM01	Mengmonster	-

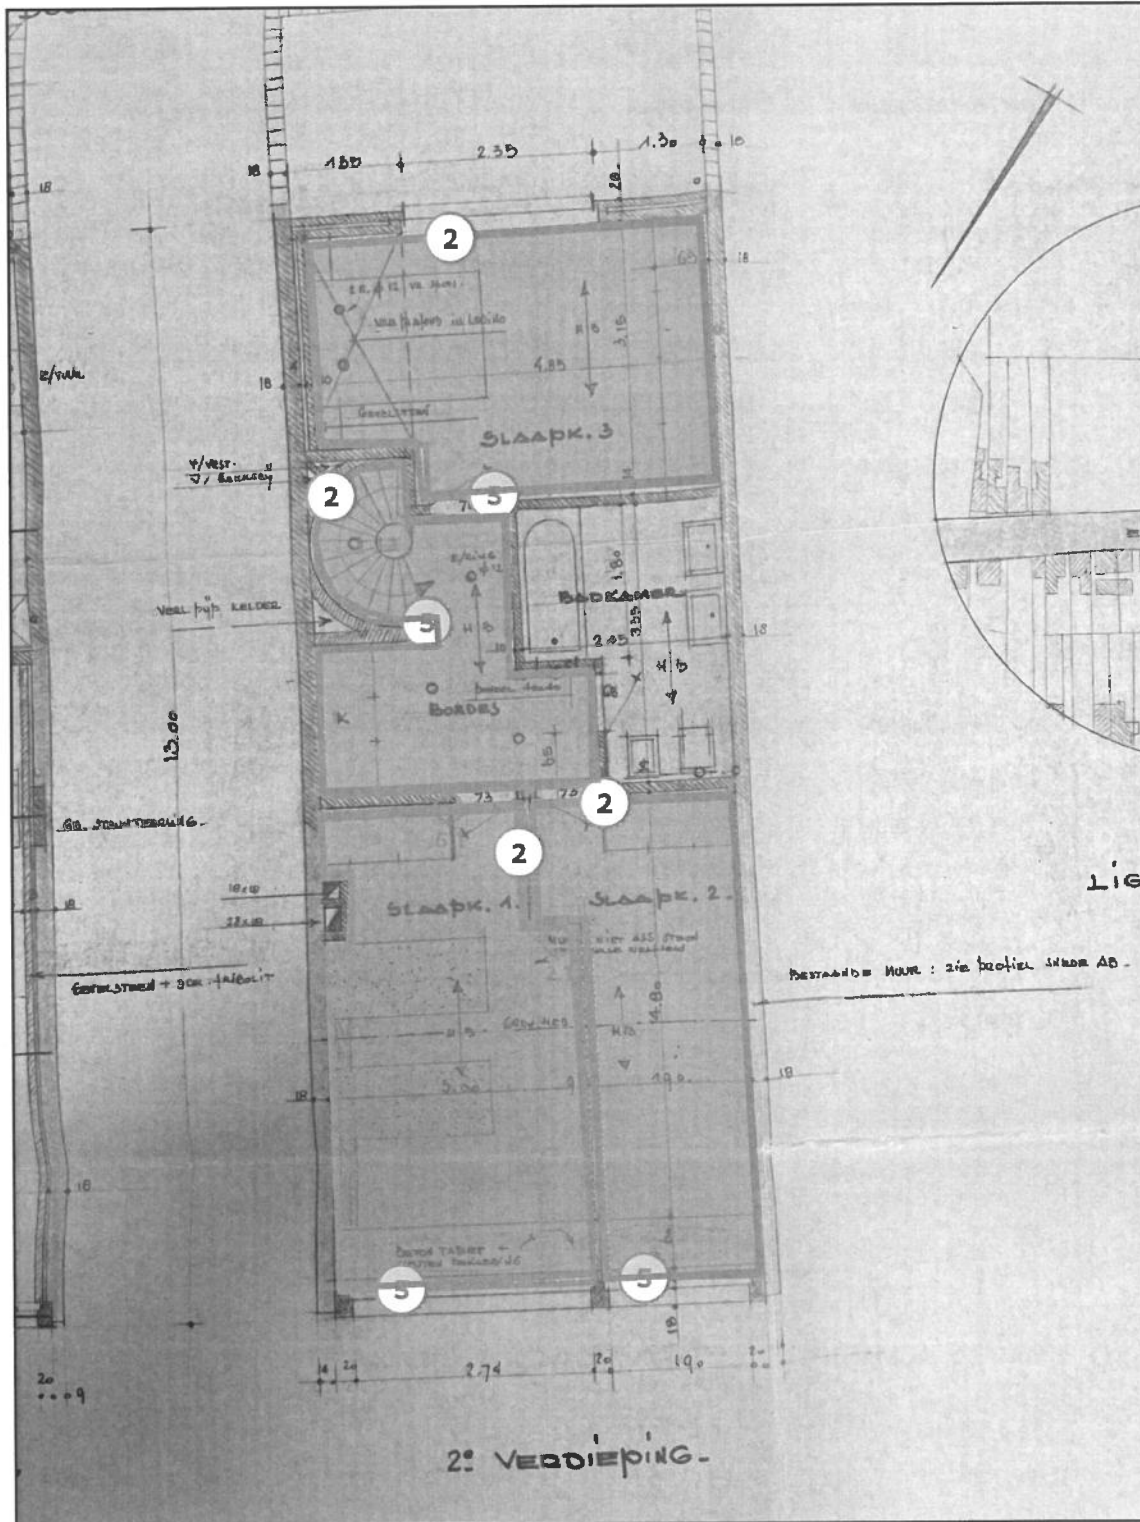
# Plan 1.7: Situatieplan 2de verdiep voorbouw

2. Pleisterwerk plafond	Geen asbest	-
2.1 Code: MM02	Mengmonster	-
5. Pleisterwerk binnenwanden	Geen asbest	-
5.1 Code: MM01	Mengmonster	-

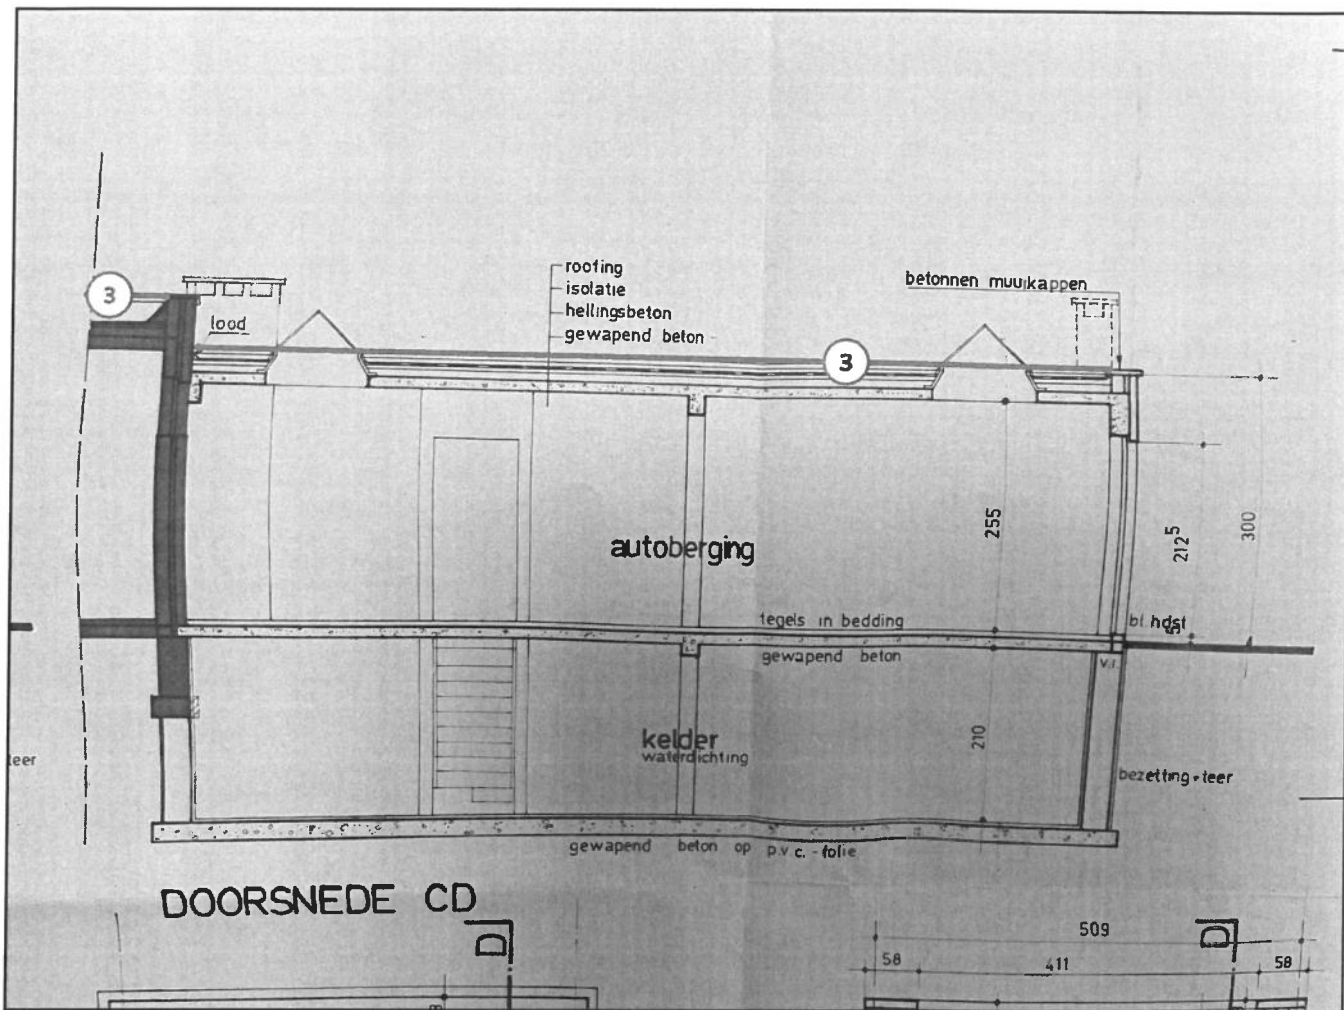
## Plan 1.9: Situatieplan doorsnede achterbouw

Beschrijving	Type	Actie
3. Roofing platte daken	Geen asbest	-
