Asbestinventarisatetest

Lege Kruisse 1, 8940 Wervik

Attestnummer : 20240830-000287.000

Uitgegeven op : 30.08.2024

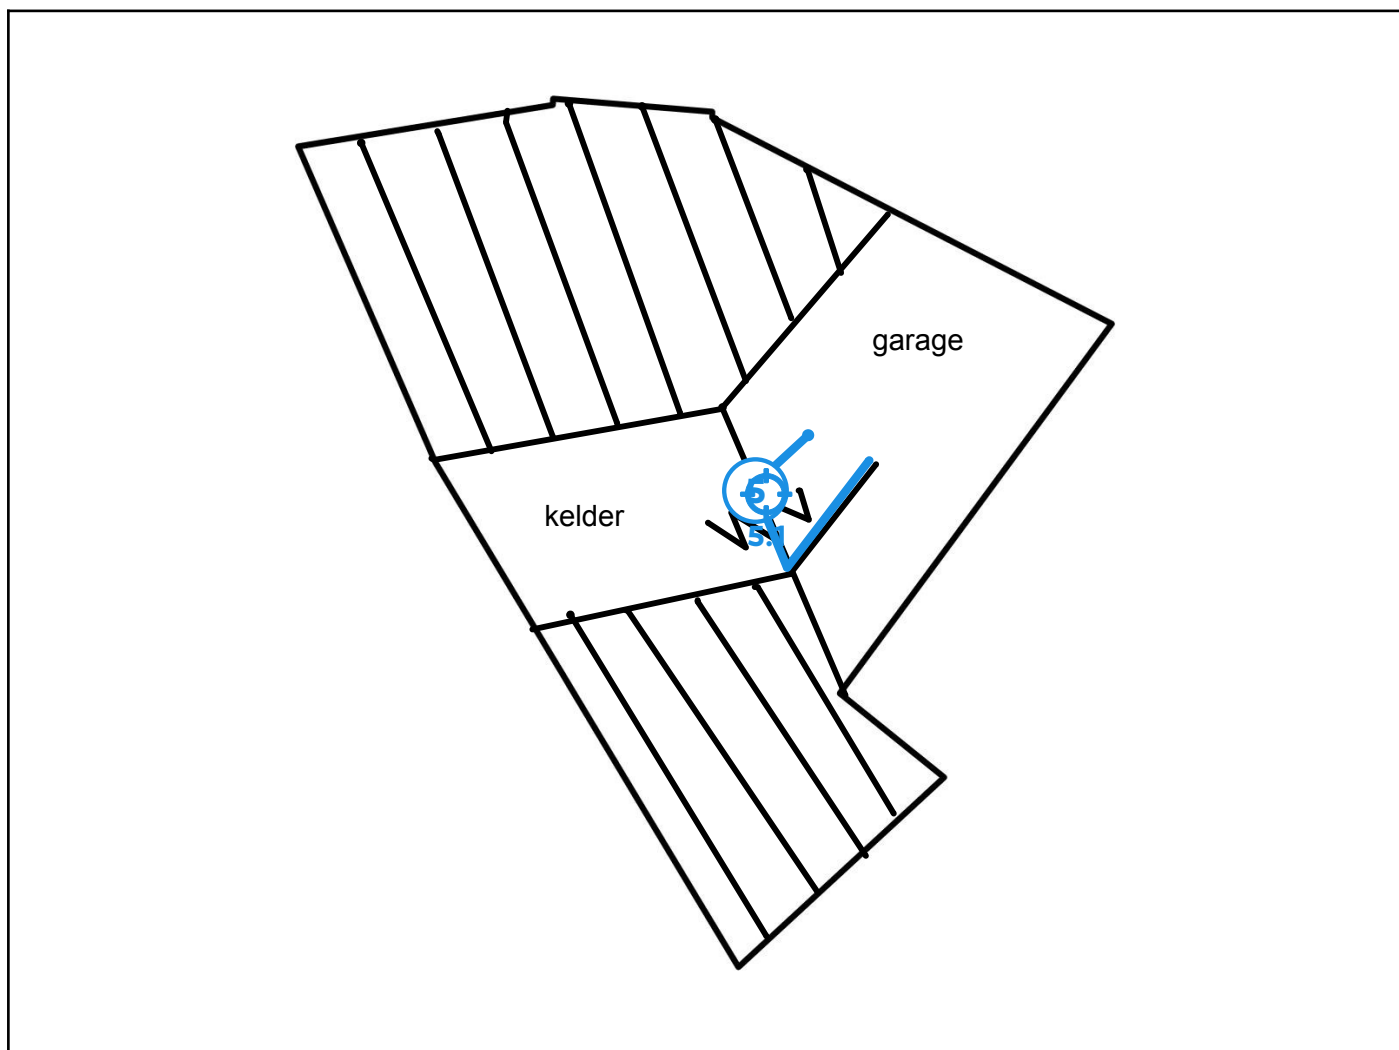
Plan 1.1: Hoofdgebouw kelder

Beschrijving	Type	Actie
5. Pleisterwerk kelder	Geen asbest	-
5.1 Code: 1.2	Puntmonster	-

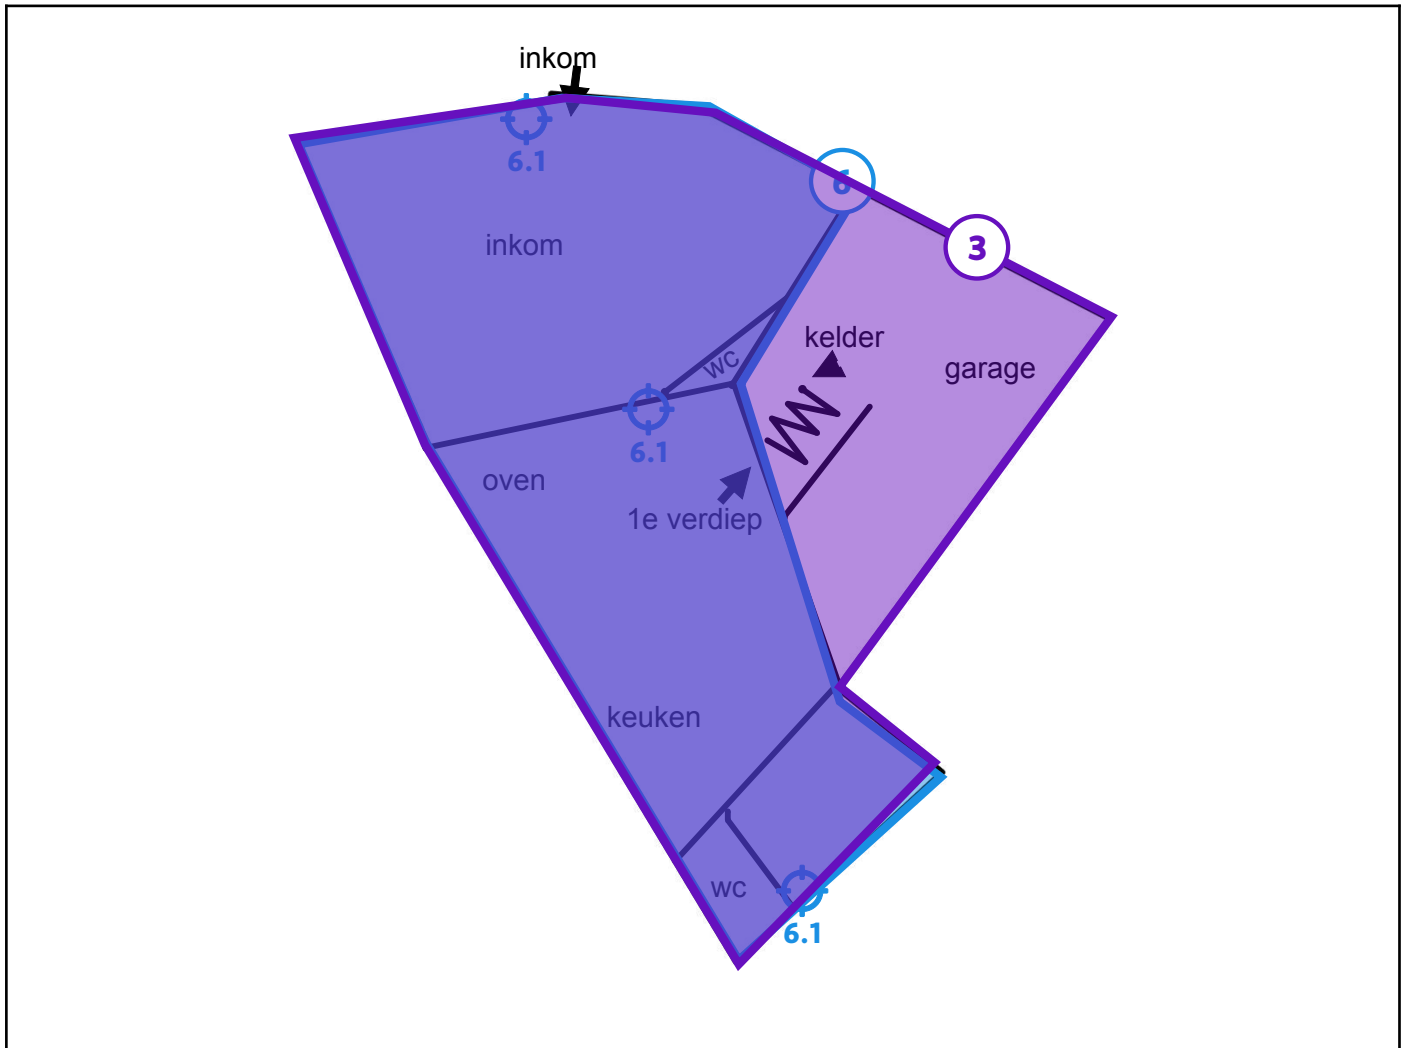
Plan 1.2: Hoofdgebouw gelijkvloer

Beschrijving	Type	Actie
3. Vloerafwerkingen	Advies	-
6. Pleisterwerk	Geen asbest	-
6.1 Code: 1.1	Mengmonster	-
