Asbestinventarisatetest

Kwadestraat 179, 8560 Wevelgem

Attestnummer : 20240919-000473.001

Niet-asbestveilig

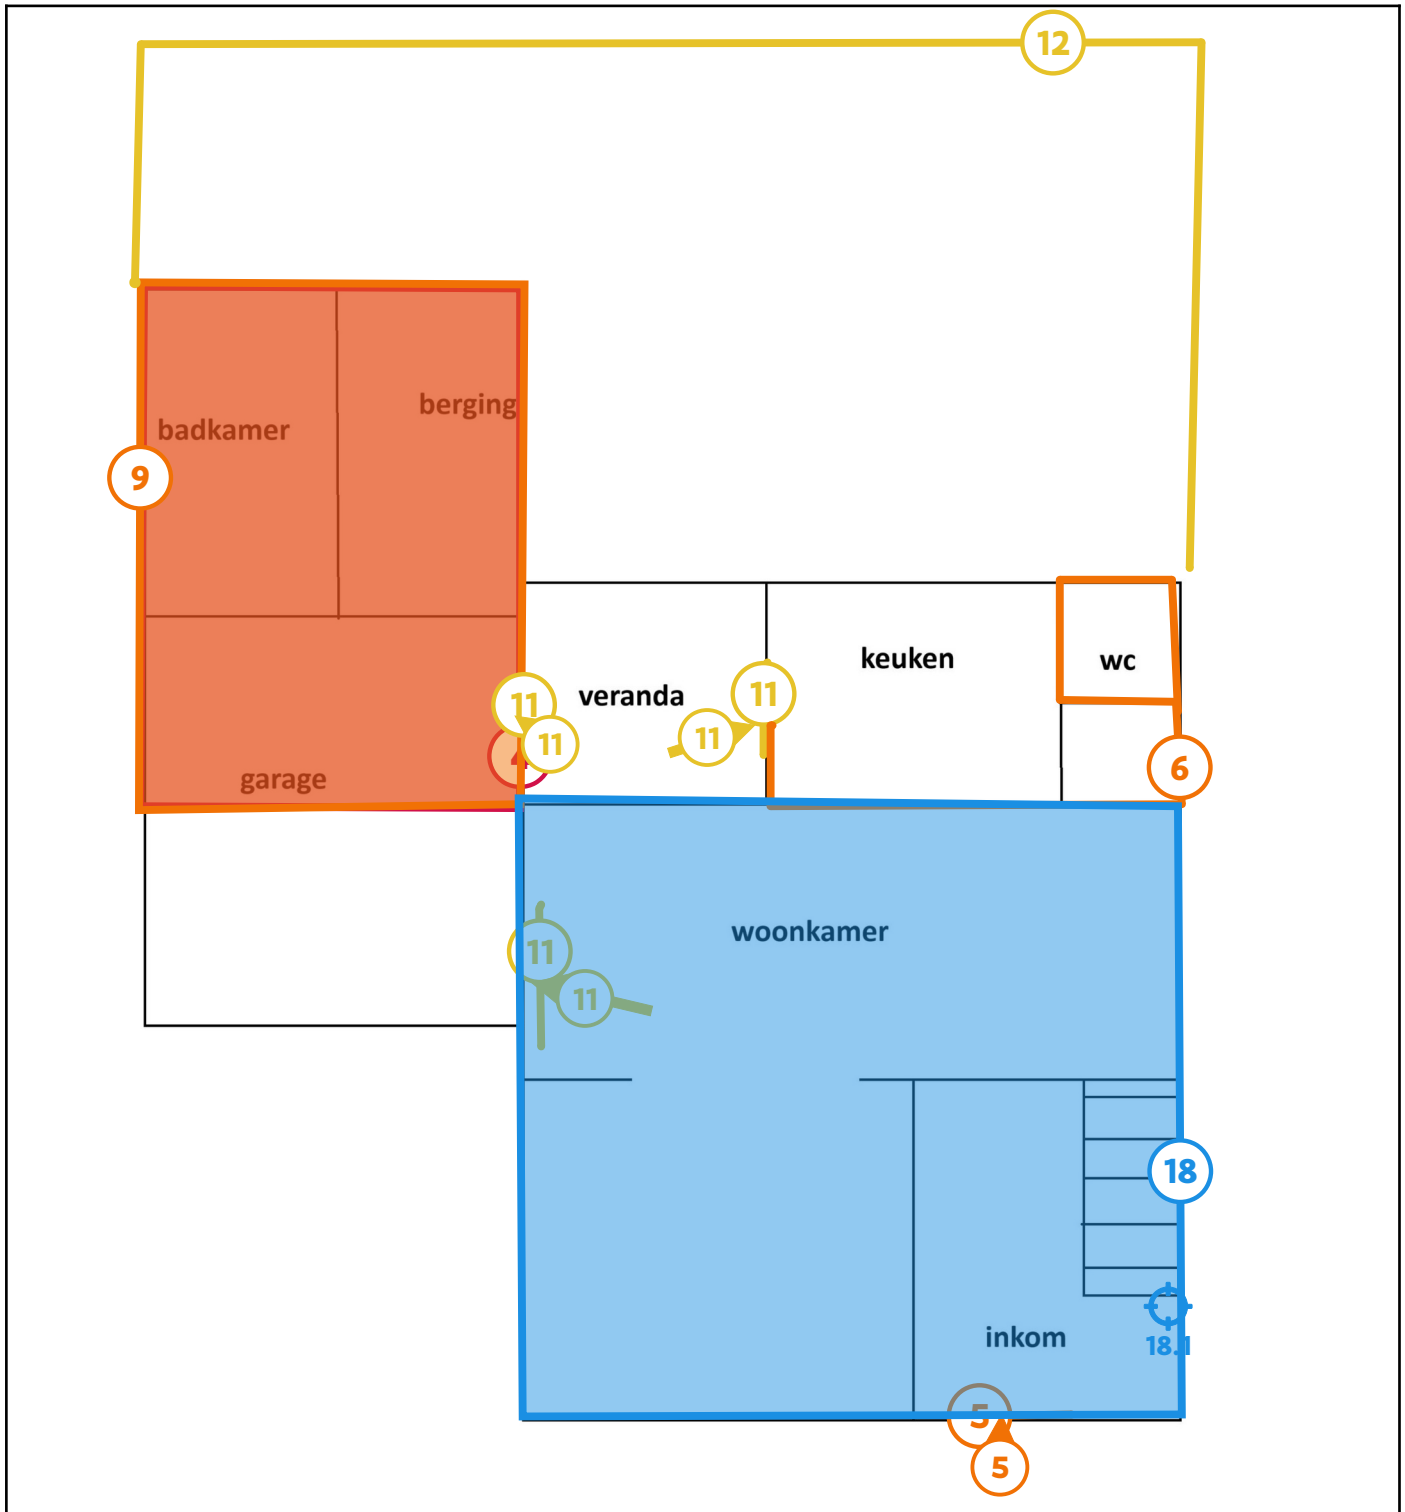
Plan 1.2: gelijkvloers

Beschrijving	Type	Actie
4. Golfplaten garage en tuinhuis	Asbestmateriaal	Dringend verwijderen

5. voordeur	Asbestmateriaal	Verwijderen
6. Platen als muur in de keuken en toilet	Asbestmateriaal	Verwijderen
9. Onderdakplaten garage	Asbestmateriaal	Maatregelen nemen
11. Tabletten in massal	Asbestmateriaal	Zorgvuldig beheren
12. omheining	Asbestmateriaal	Zorgvuldig beheren
18. 4 - Plafonds	Geen asbest	-
18.1 Code: 4	Mengmonster	-

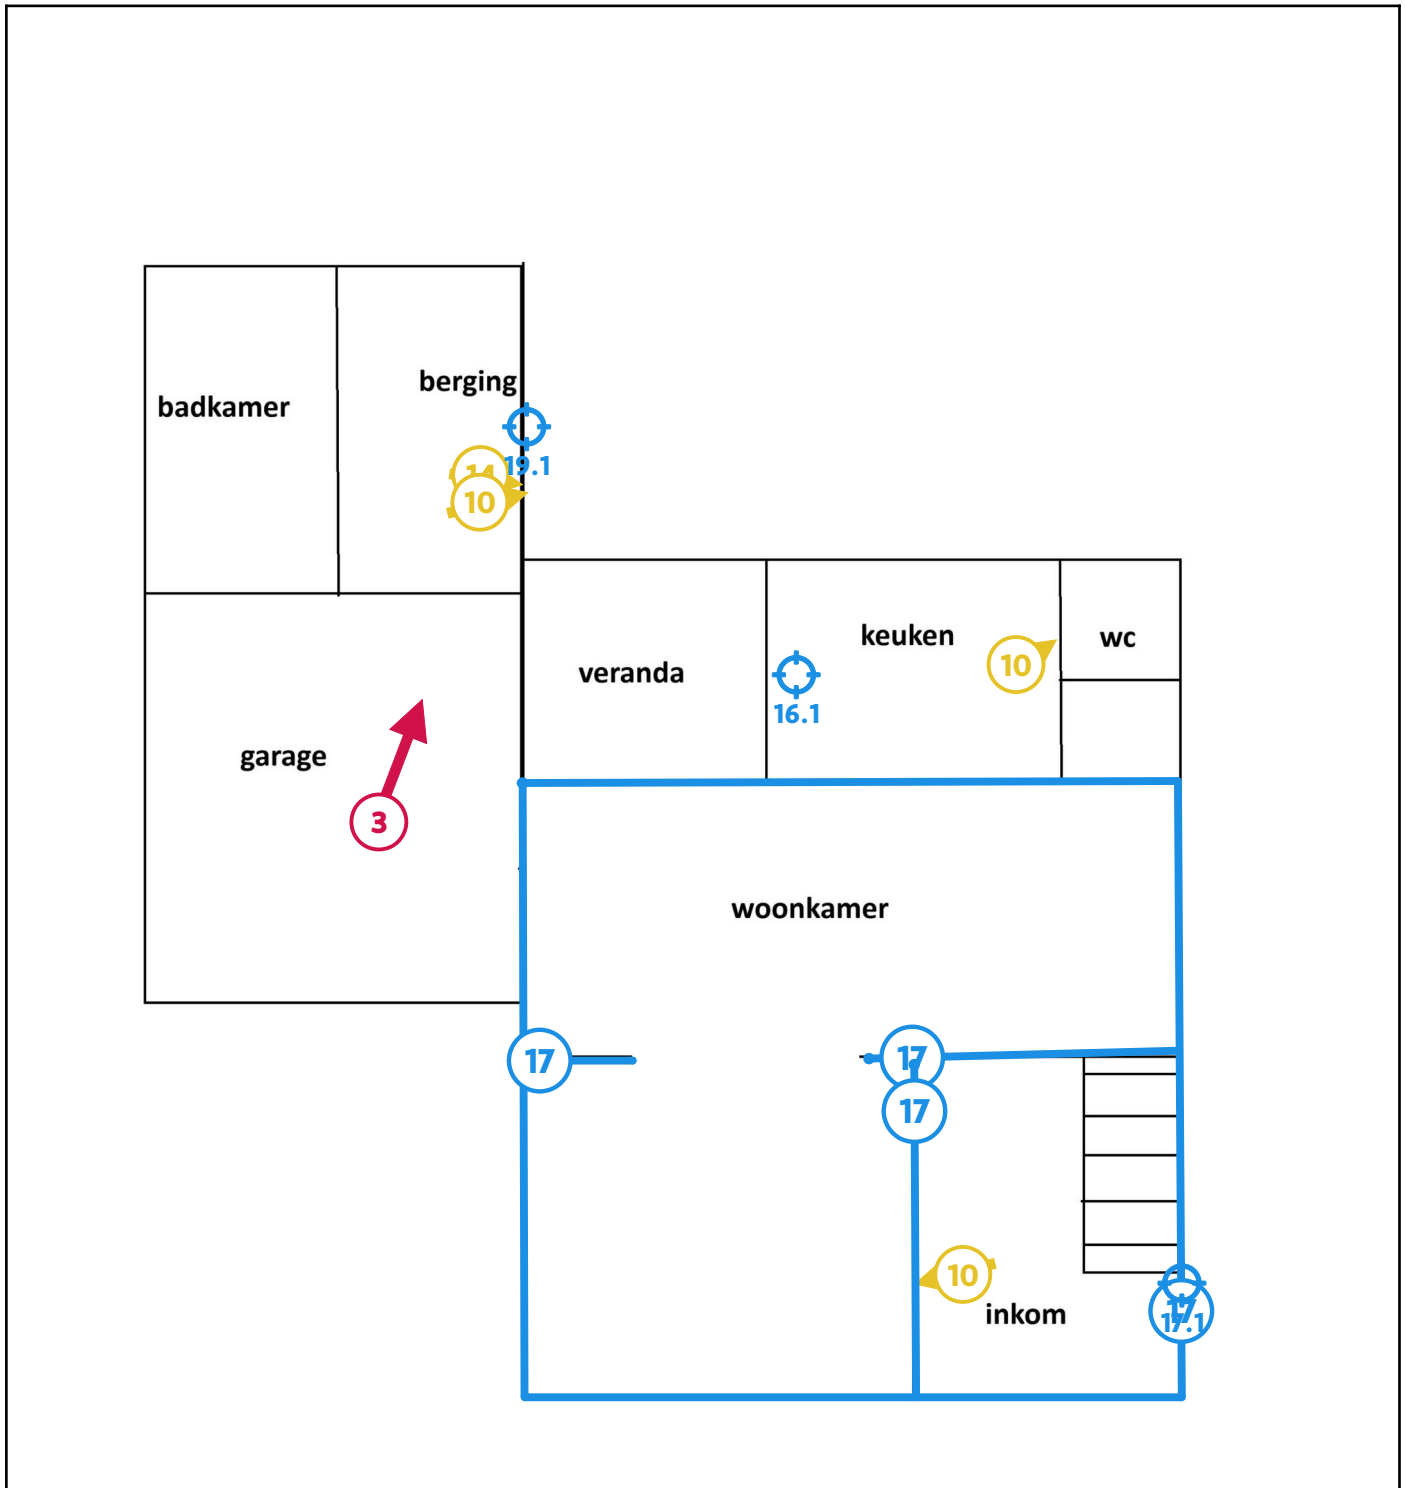
Plan 1.3: gelijkvloers

Beschrijving	Type	Actie
3. Wastrommel	Asbestmateriaal	Dringend verwijderen

10. Radiatorknoppen	Asbestmateriaal	Zorgvuldig beheren
14. Schakelaars en stopcontacten	Asbestmateriaal	Zorgvuldig beheren
16. 2 - Vilt	Geen asbest	-
16.1 Code: 2	Puntmonster	-
17. 3 - Muren	Geen asbest	-
17.1 Code: 3	Mengmonster	-
19. 1 - Mastiek	Geen asbest	-
19.1 Code: 1	Puntmonster	-

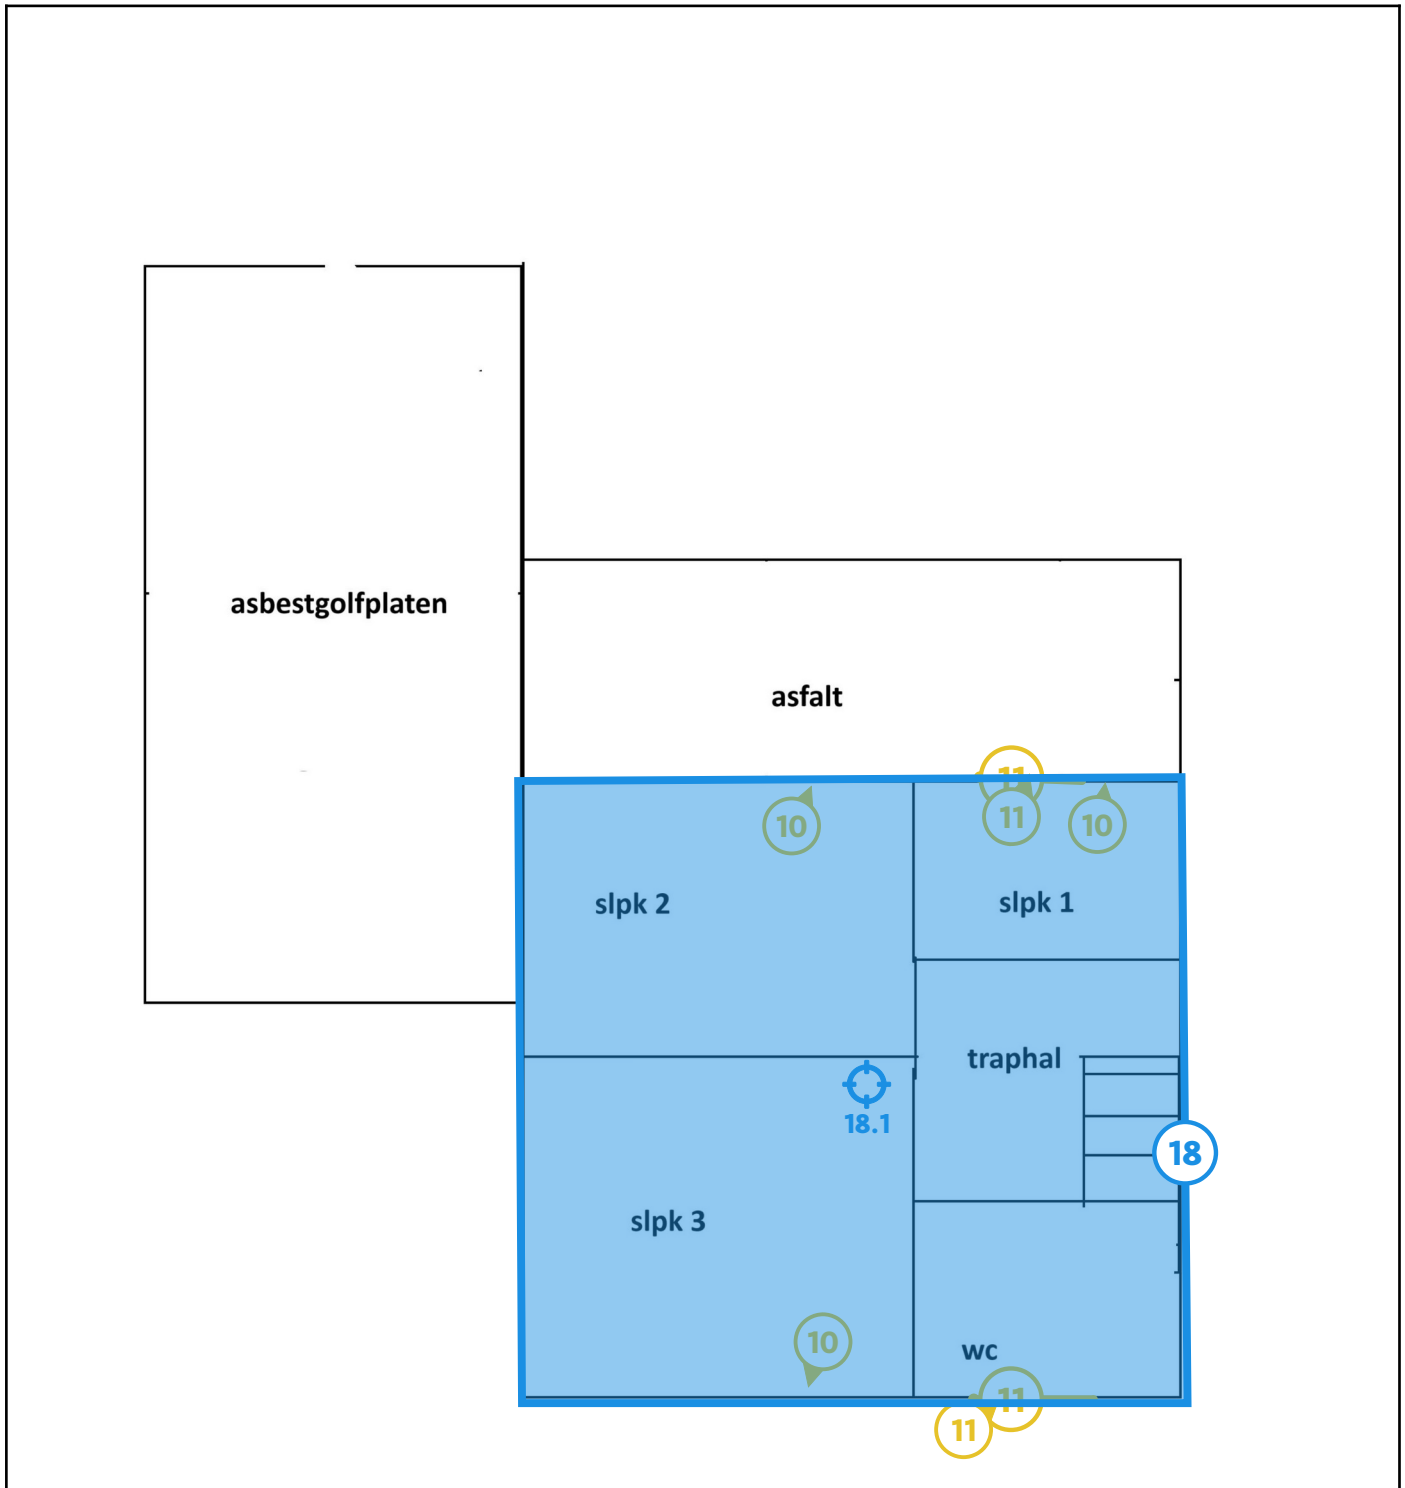
Plan 1.4: verdieping +1

Beschrijving	Type	Actie
10. Radiatorknoppen	Asbestmateriaal	Zorgvuldig beheren

11. Tabletten in massal	Asbestmateriaal	Zorgvuldig beheren
18. 4 - Plafonds	Geen asbest	-
18.1 Code: 4	Mengmonster	-

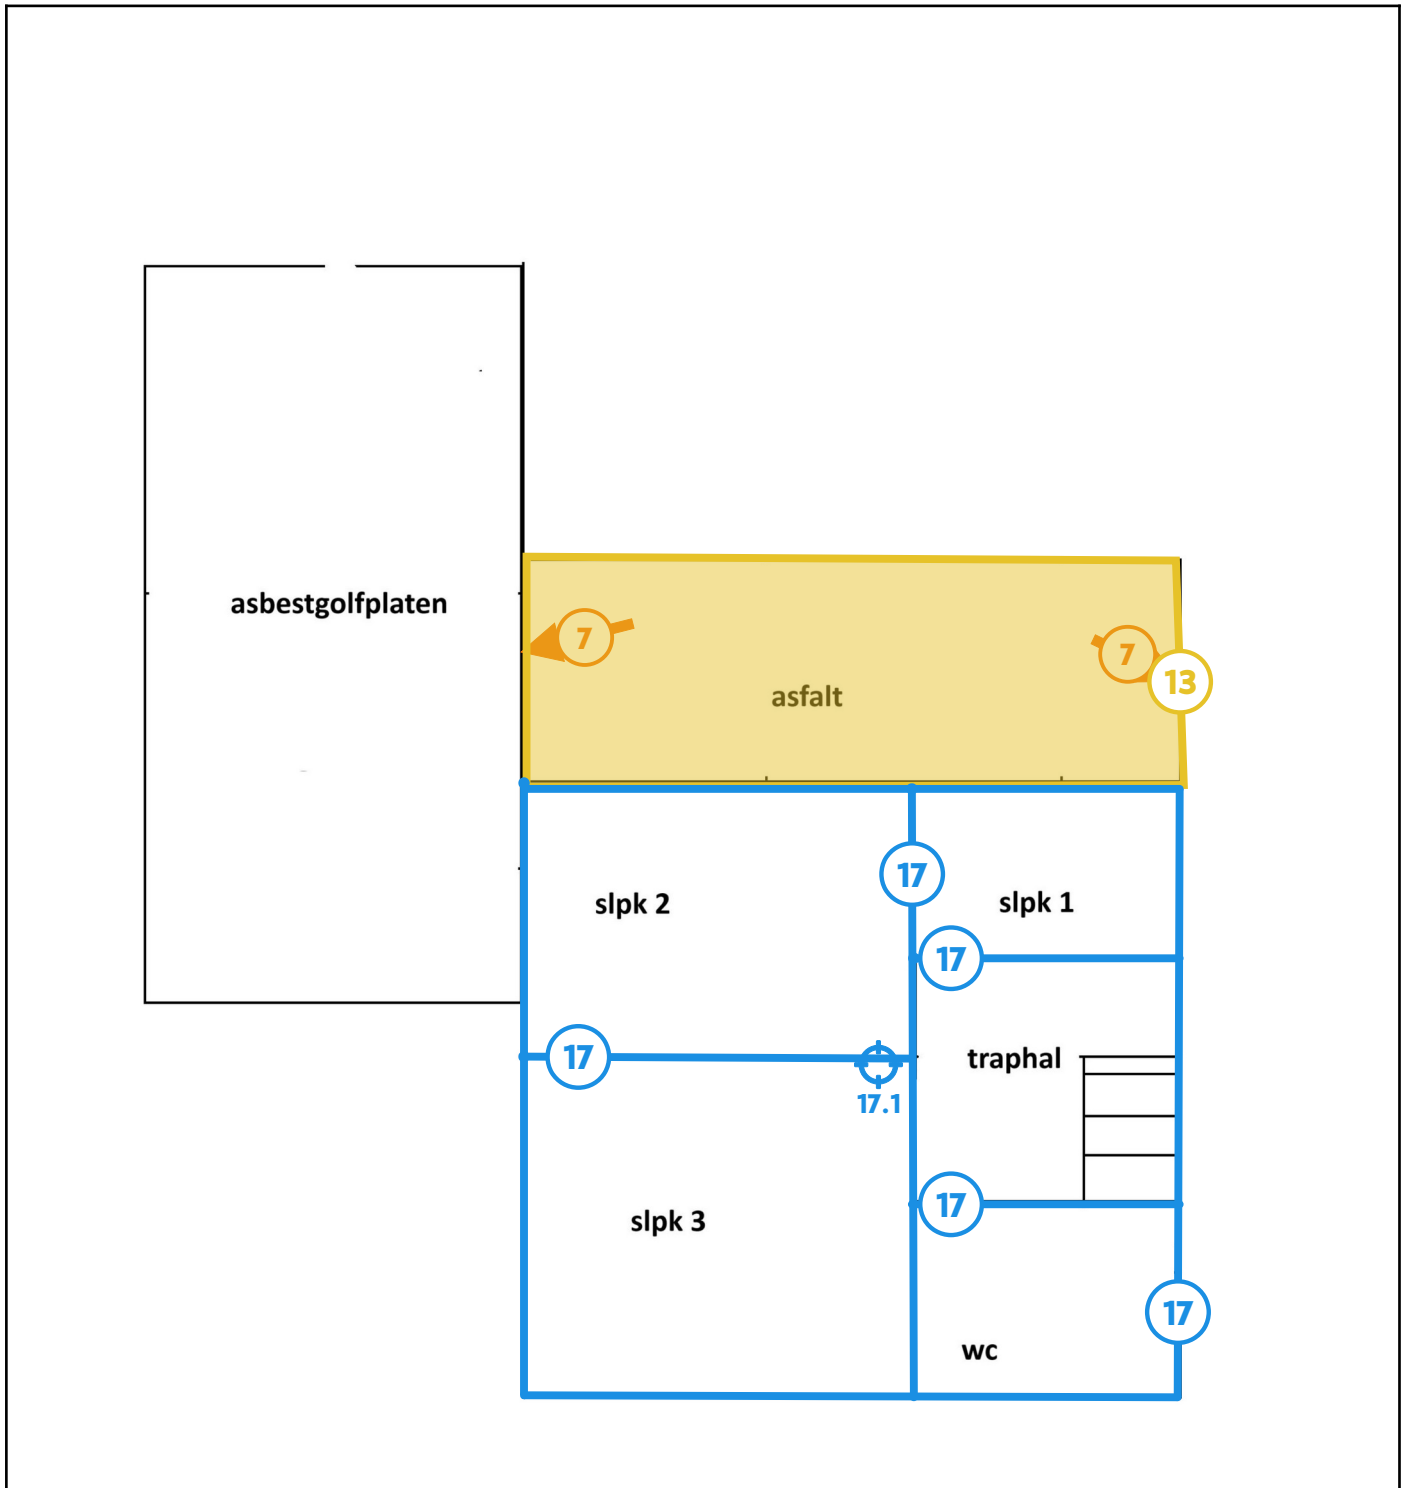
Plan 1.5: verdieping +1

Beschrijving	Type	Actie
7. rookgaskanale,	Asbestmateriaal	Verwijderen

13. Asfalt plat dak	Asbestmateriaal	Zorgvuldig beheren
17. 3 - Muren	Geen asbest	-
17.1 Code: 3	Mengmonster	-

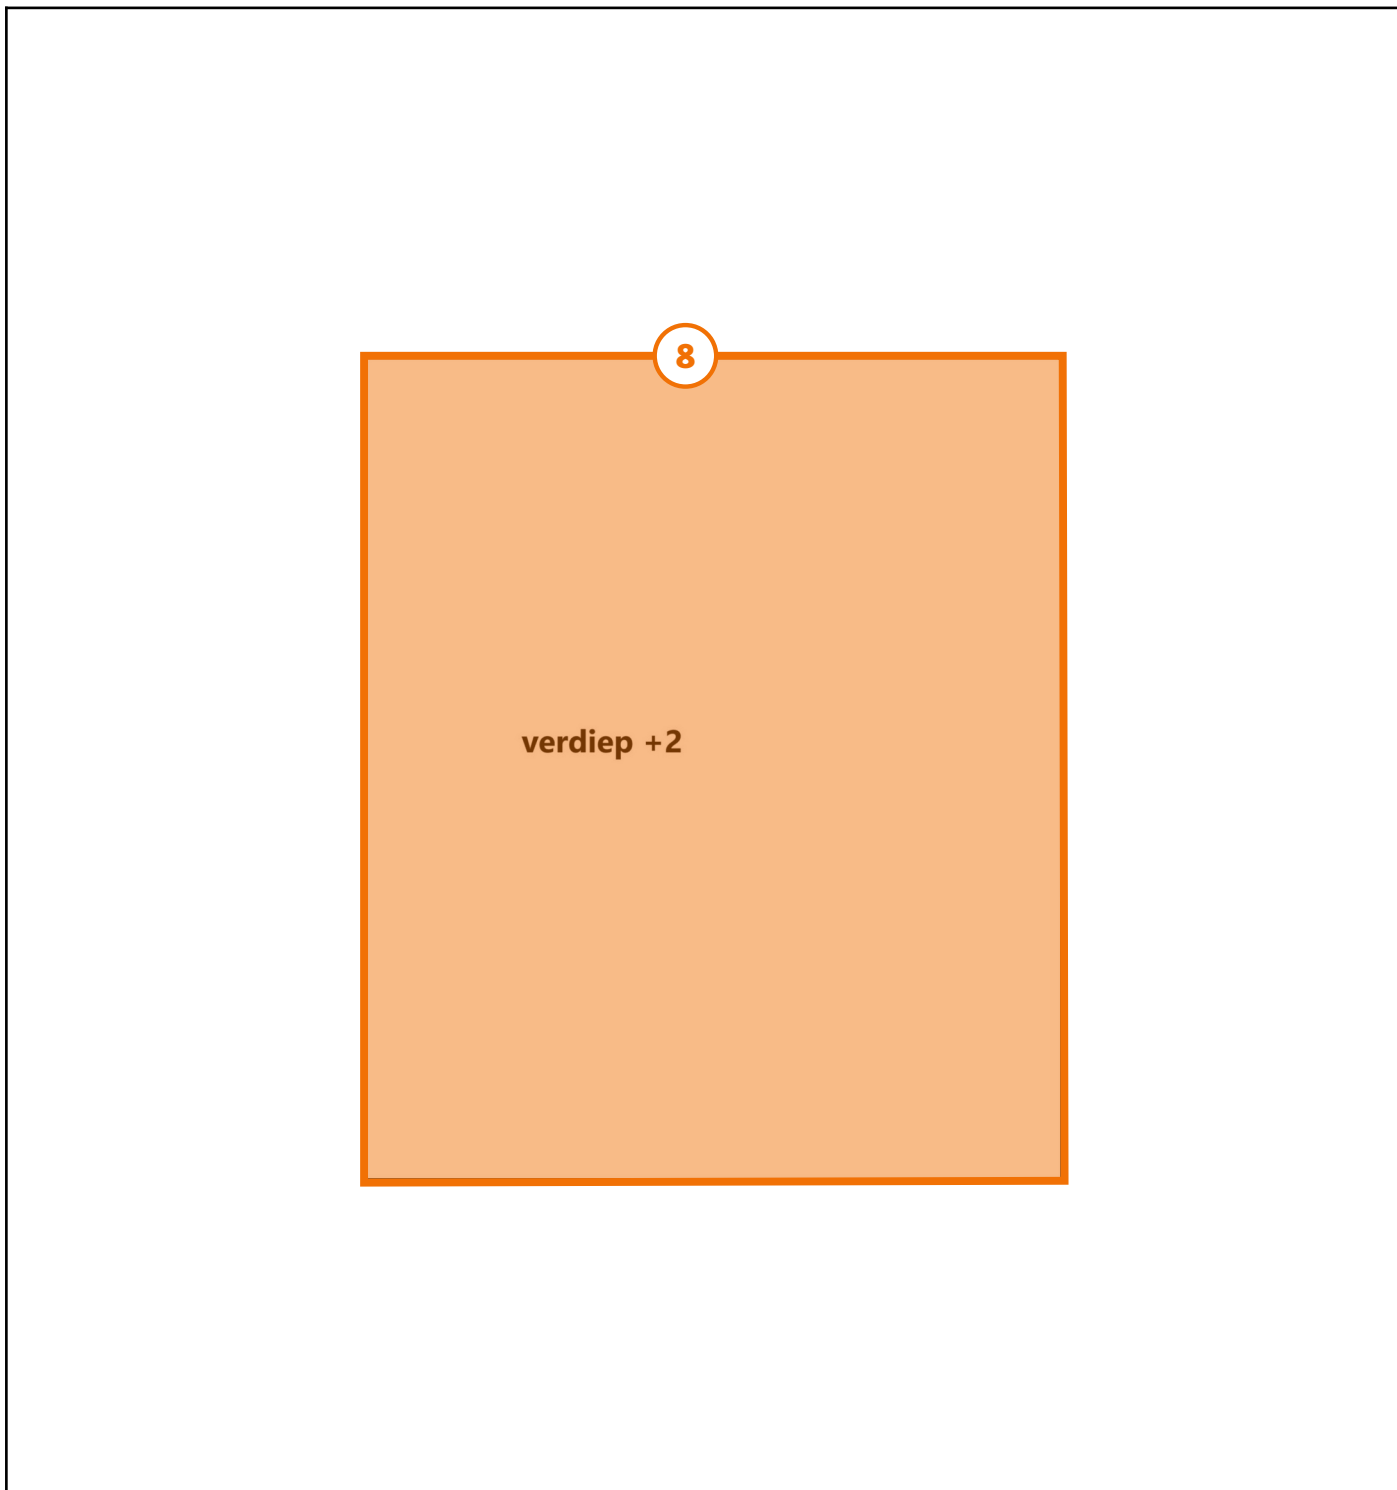
Plan 1.6: verdiep +2

Beschrijving	Type	Actie
8. Onderdak	Asbestmateriaal	Maatregelen nemen

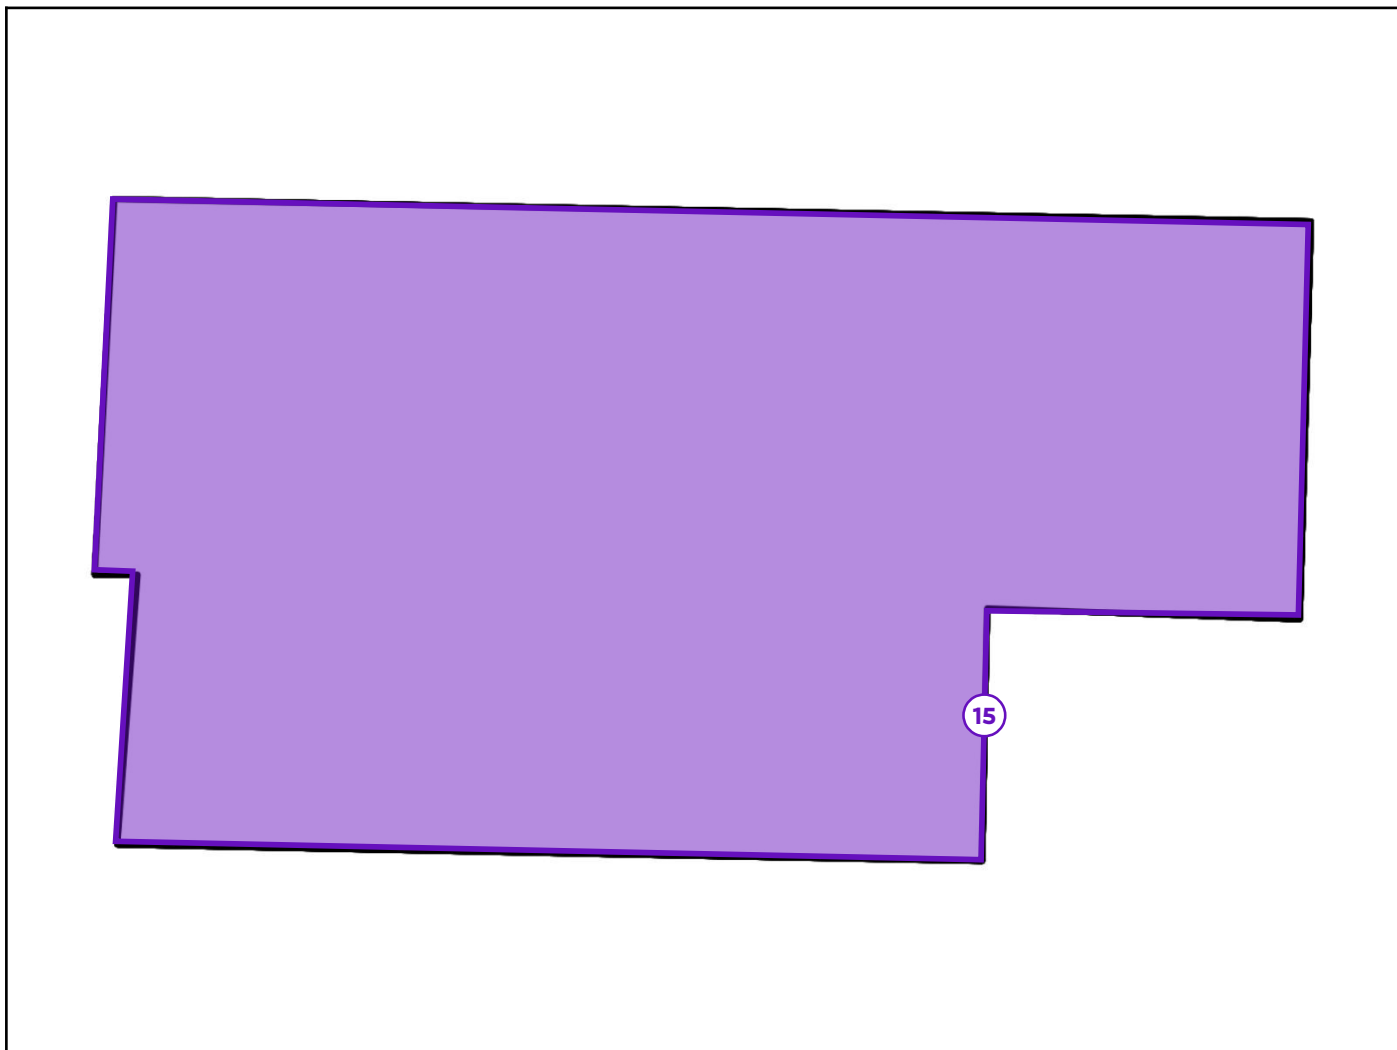
Plan 1.7: Hoofdgebouw plan

Beschrijving	Type	Actie
15. Tegellijm	Advies	-

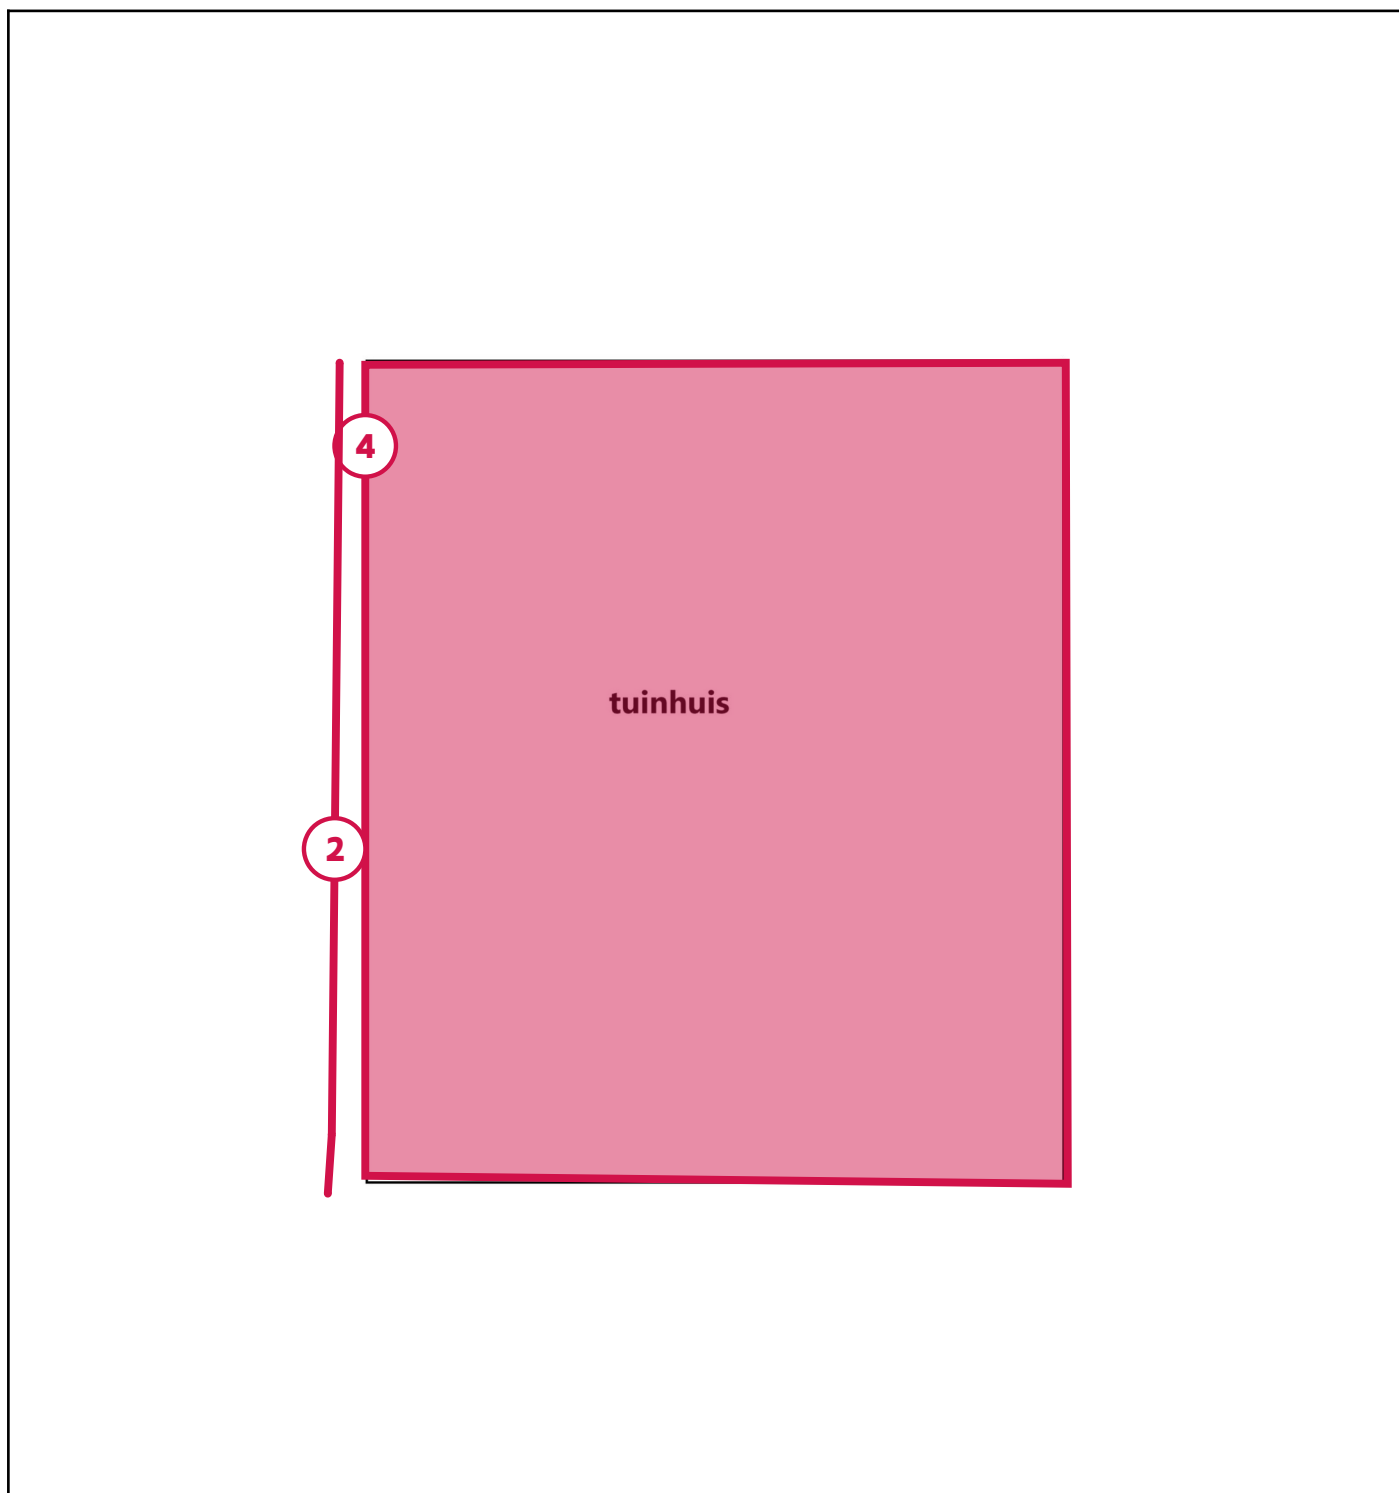
Plan 2.1: tuinhuis

Beschrijving	Type	Actie
2. Goot + ton tuinhuis	Asbestmateriaal	Dringend verwijderen

4. Golfplaten garage en tuinhuis

Asbestmateriaal

Dringend verwijderen

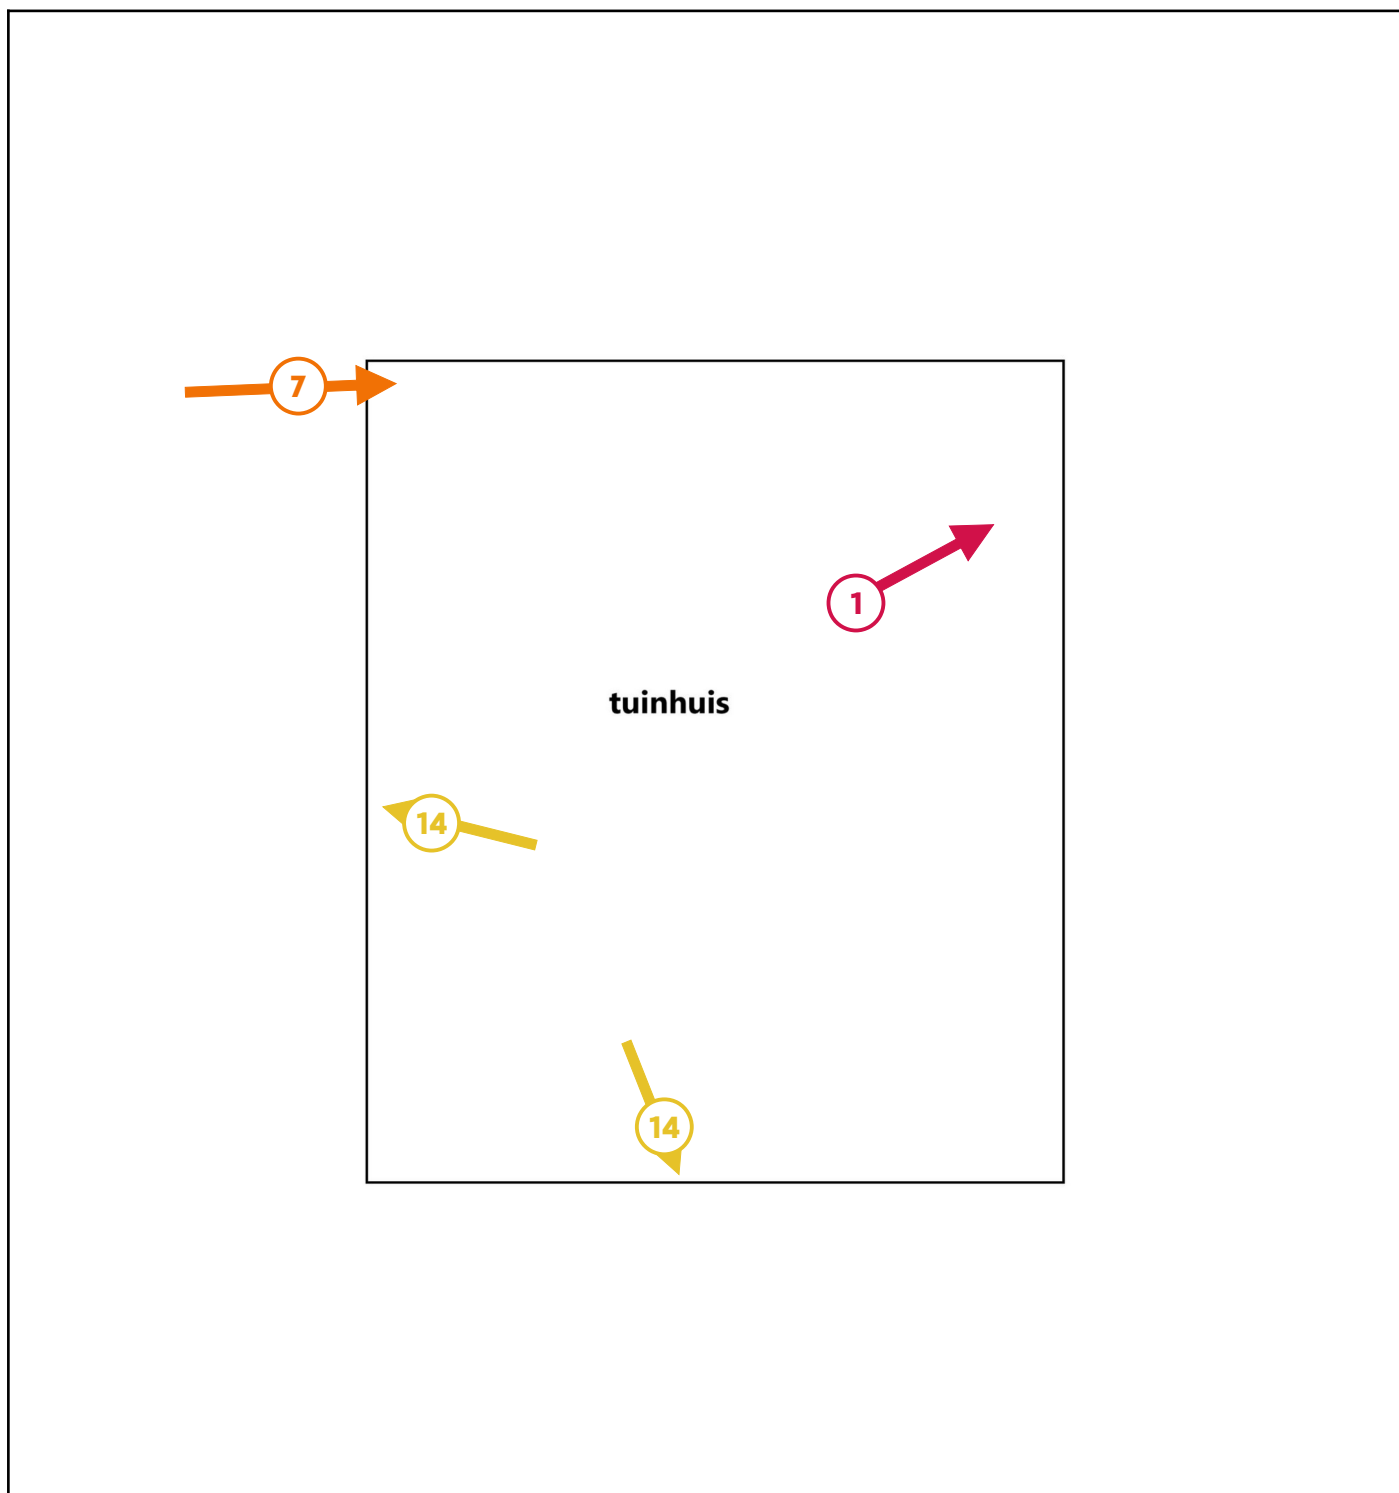
Plan 2.2: tuinhuis

Beschrijving	Type	Actie
1. Golfplaten stock in tuinhuis	Asbestmateriaal	Dringend verwijderen

7. rookgaskanale,	Asbestmateriaal	Verwijderen
14. Schakelaars en stopcontacten	Asbestmateriaal	Zorgvuldig beheren

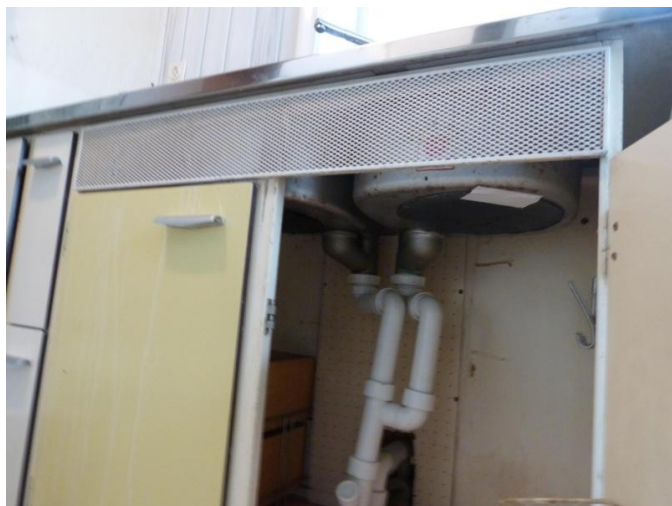
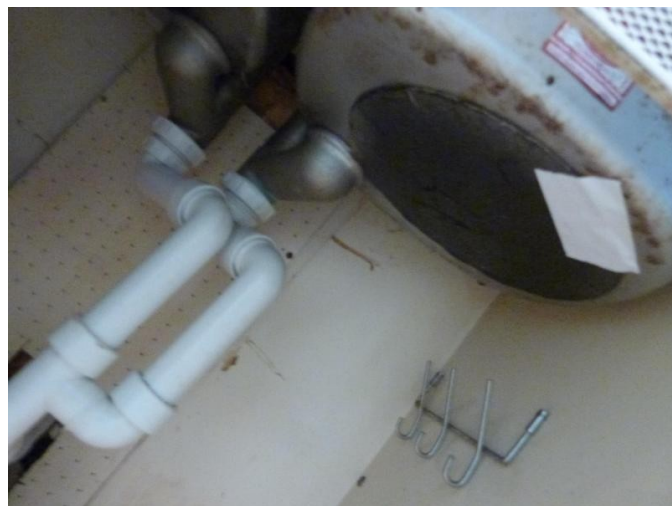
Geen asbest

Beschrijving	2 - Vilt
Omgeving	Binnen
Primaire drager	Inrichting (meubilair, ...)
Bindmiddel van materiaal	Bitumen (roofing, teer, asfalt)
Gebondenheid op basis van bindmiddel	Hecht
Hoeveelheid (gewicht - aantal)	• 0,20 kg - 1 stuk
Totaal gewicht	0,20 kg
Identificatiemethode	Vaststelling met monstername
Destructieve handeling voor identificatie	Nee

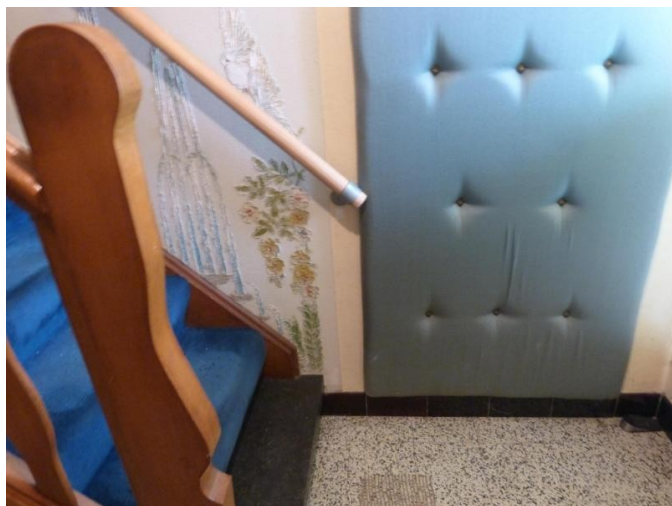
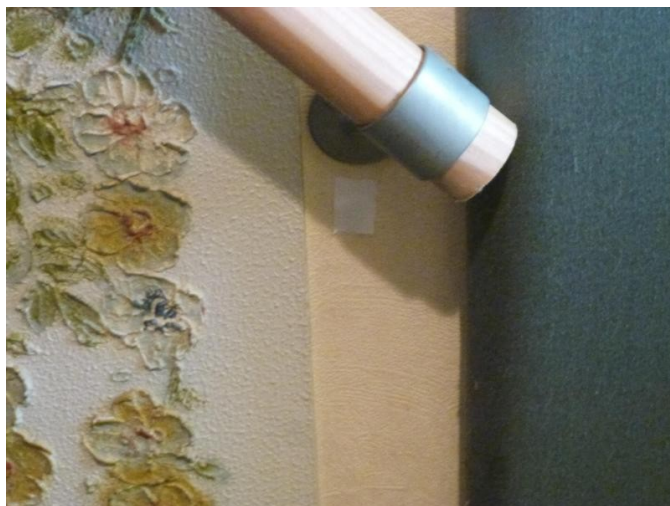
Beschrijving	3 - Muren
Omgeving	Binnen
Primaire drager	Binnenwand
Bindmiddel van materiaal	Gips - kalk
Gebondenheid op basis van bindmiddel	Niet-hechtgebonden
Hoeveelheid (oppervlakte - dikte - aantal)	<ul style="list-style-type: none">• 95,00 m² - 1,00 cm - 1 stuk• 133,00 m² - 1,00 cm - 1 stuk
Totaal volume	2,28 m ³
Identificatiemethode	Vaststelling met monsternamen
Destructieve handeling voor identificatie	Nee

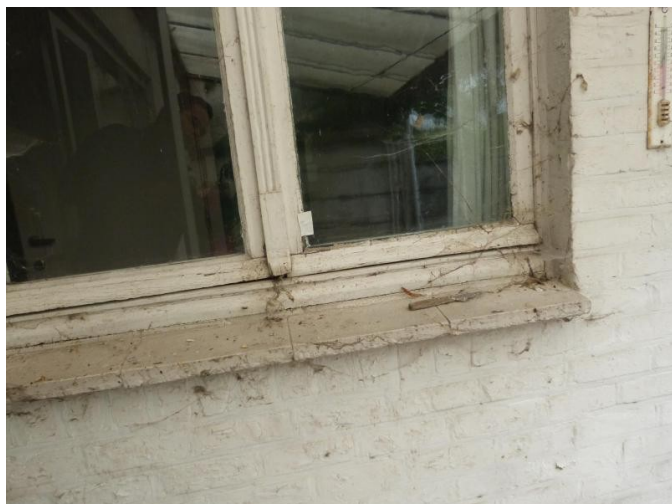
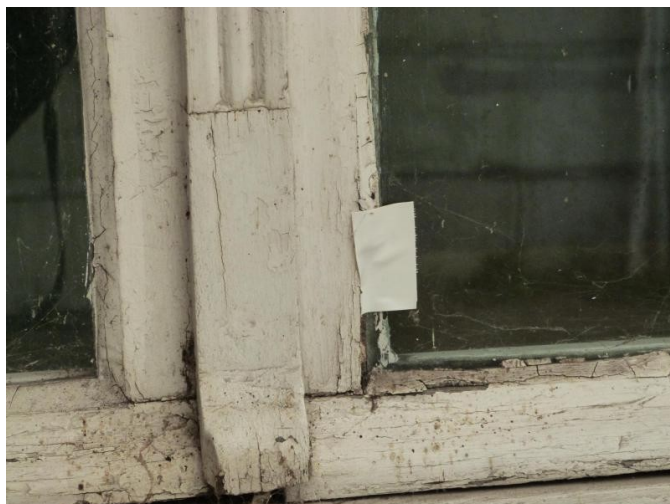
Fiche 19: 1 - Mastiek

Geen asbest
