Asbestinventarisatetest

Provincialeweg 99, 2890 Puurs-Sint-Amands

Attestnummer : 20230222-000612.000

Uitgegeven op : 22.02.2023

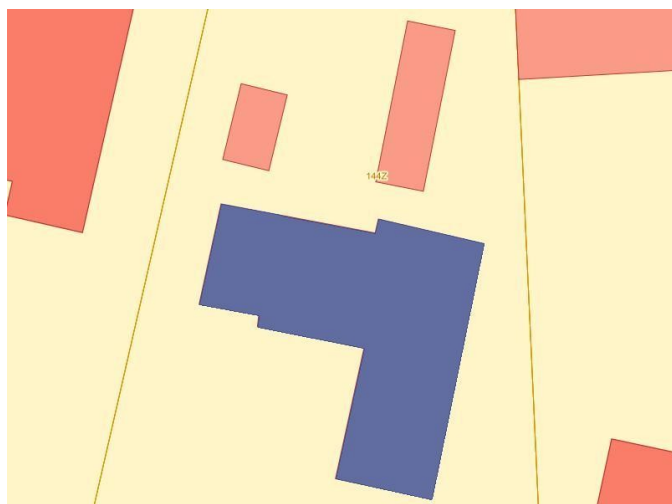
Zone 1: Hoofdgebouw

Tijdens de inspectie vastgesteld:

2 Asbestmaterialen

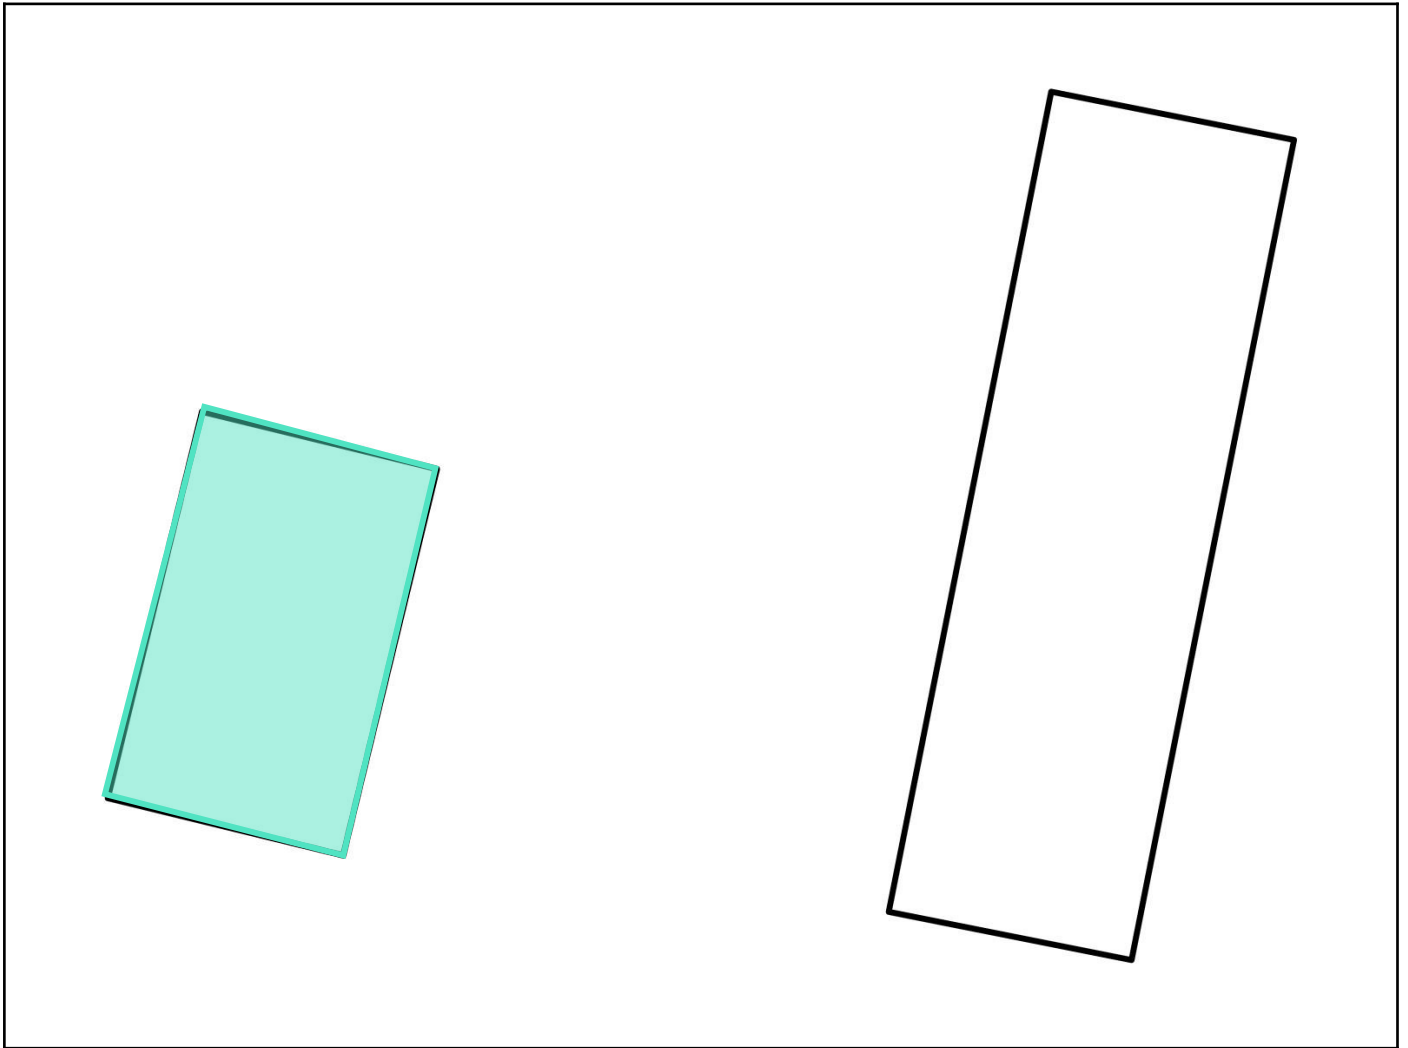
Plan 2.1: serre glas plan

- 0 Asbestmaterialen
- 0 Beperkingen
- 0 Uitsluitingen
- 0 Roerende goederen
- 0 Puin, steenslag, (water)bodem
- 0 Adviezen
- 0 Geen asbest
