Asbestinventarisatetest

Aelvoetstraat 2, 1820 Steenokkerzeel

Attestnummer : 20230713-000374.000

Uitgegeven op : 13.07.2023

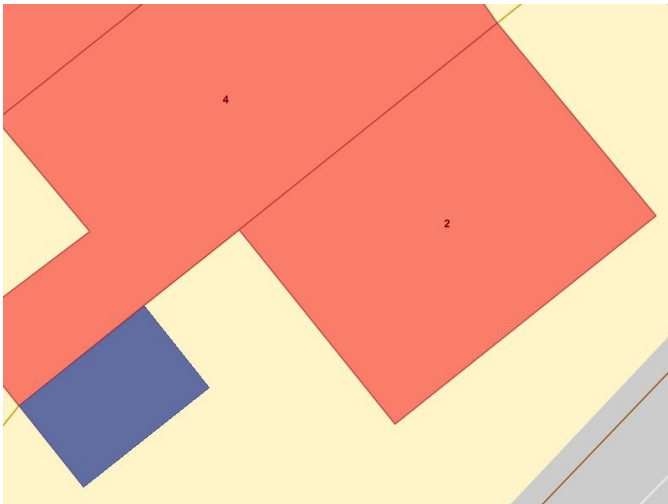
Zone 2: tuinhuis

- 2 Asbestmaterialen**
- 0 Beperkingen
- 0 Uitsluitingen
- 0 Roerende goederen
- 0 Puin, steenslag, (water)bodem
- 0 Adviezen
- 0 Geen asbest

Beschrijving	Type	Actie
1. Dak tuinhuis	Asbestmateriaal	Maatregelen nemen
2. Schouw berging	Asbestmateriaal	Zorgvuldig beheren
