# Asbestinventarisatetest

Pannewinningstraat 6, 3560 Lummen

Attestnummer : 20240518-000025.000

**Niet-asbestveilig**

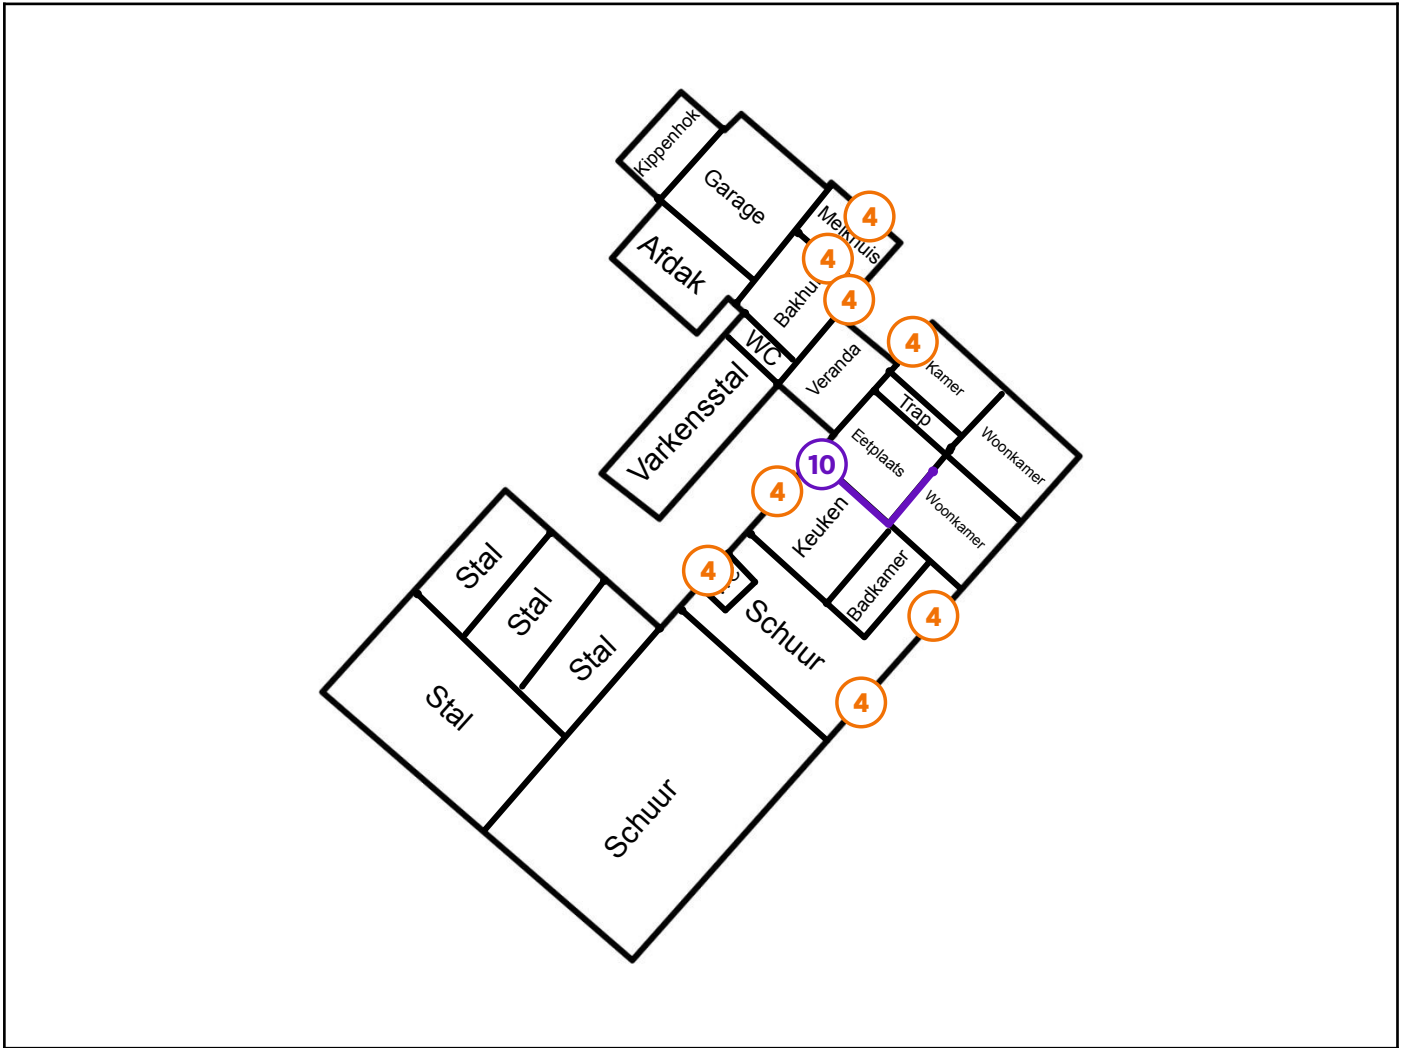
# Plan 1.1: Gelijkvloers

Beschrijving	Type	Actie
4. Mastiek ramen	Asbestmateriaal	<a href="#">Verwijderen</a>
10. Tegellijm wandtegels	Advies	-

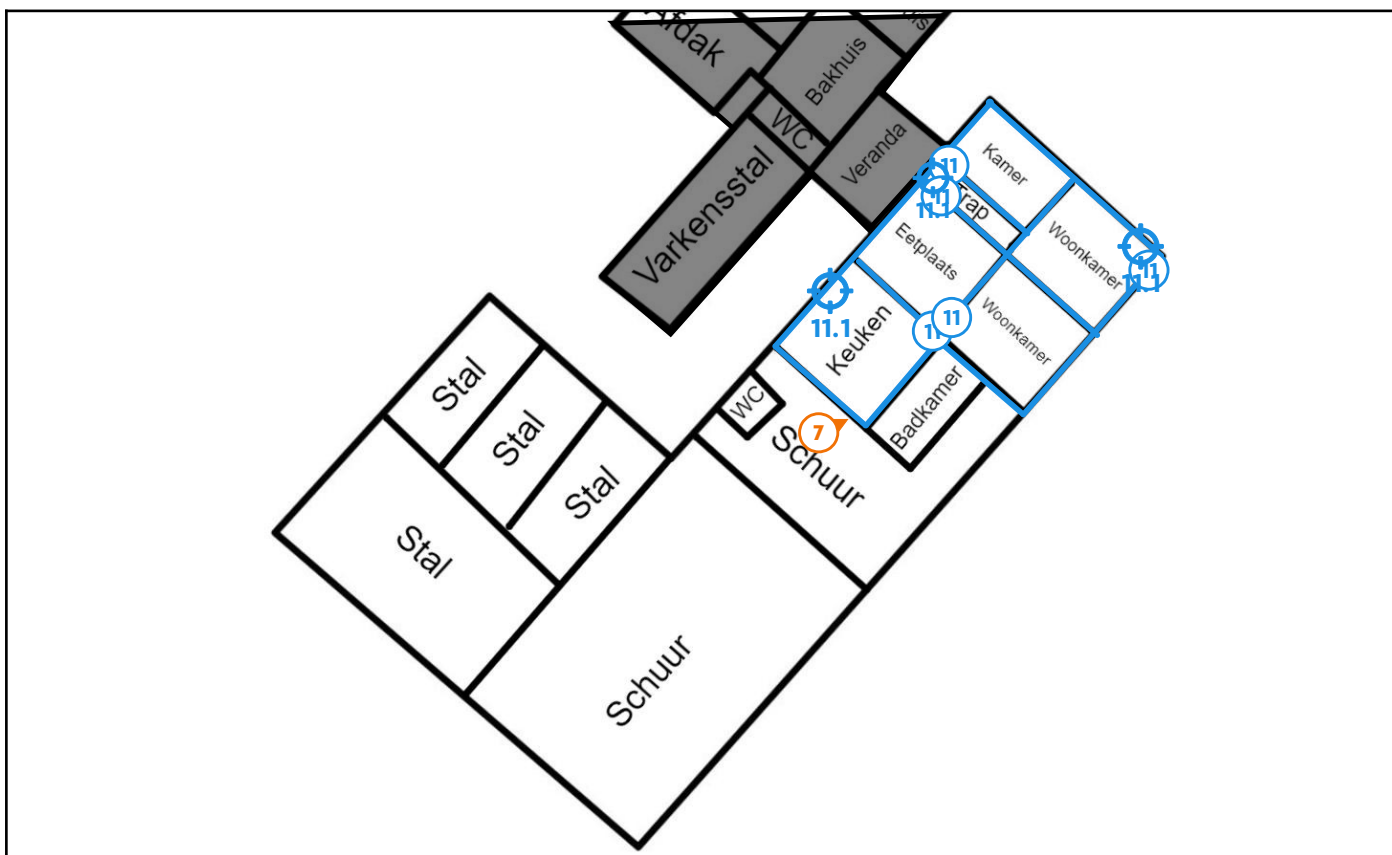
## Plan 1.2: Gelijkvloers (deel 1)

Beschrijving	Type	Actie
7. Bakelieten schakelaars	Asbestmateriaal	<a href="#">Verwijderen</a>
11. Pleisterwerk muren	Geen asbest	-
11.1 Code: MM-01	Mengmonster	-

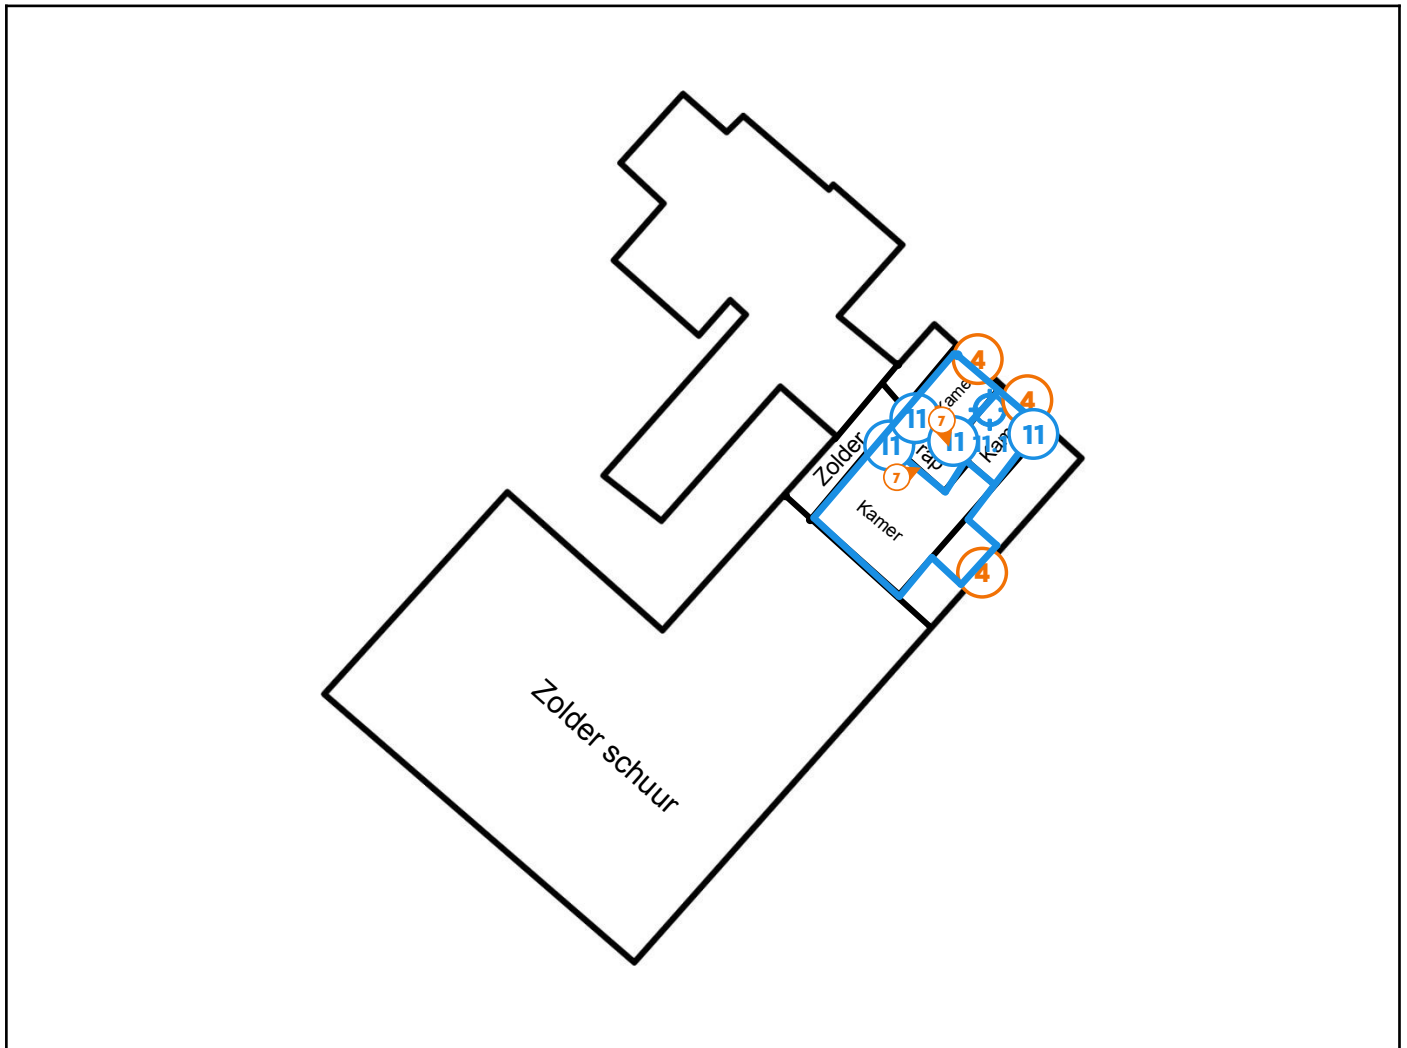
## Plan 1.3: V+1

Beschrijving	Type	Actie
4. Mastiek ramen	Asbestmateriaal	<a href="#">Verwijderen</a>
7. Bakelieten schakelaars	Asbestmateriaal	<a href="#">Verwijderen</a>
11. Pleisterwerk muren	Geen asbest	-
11.1 Code: MM-01	Mengmonster	-

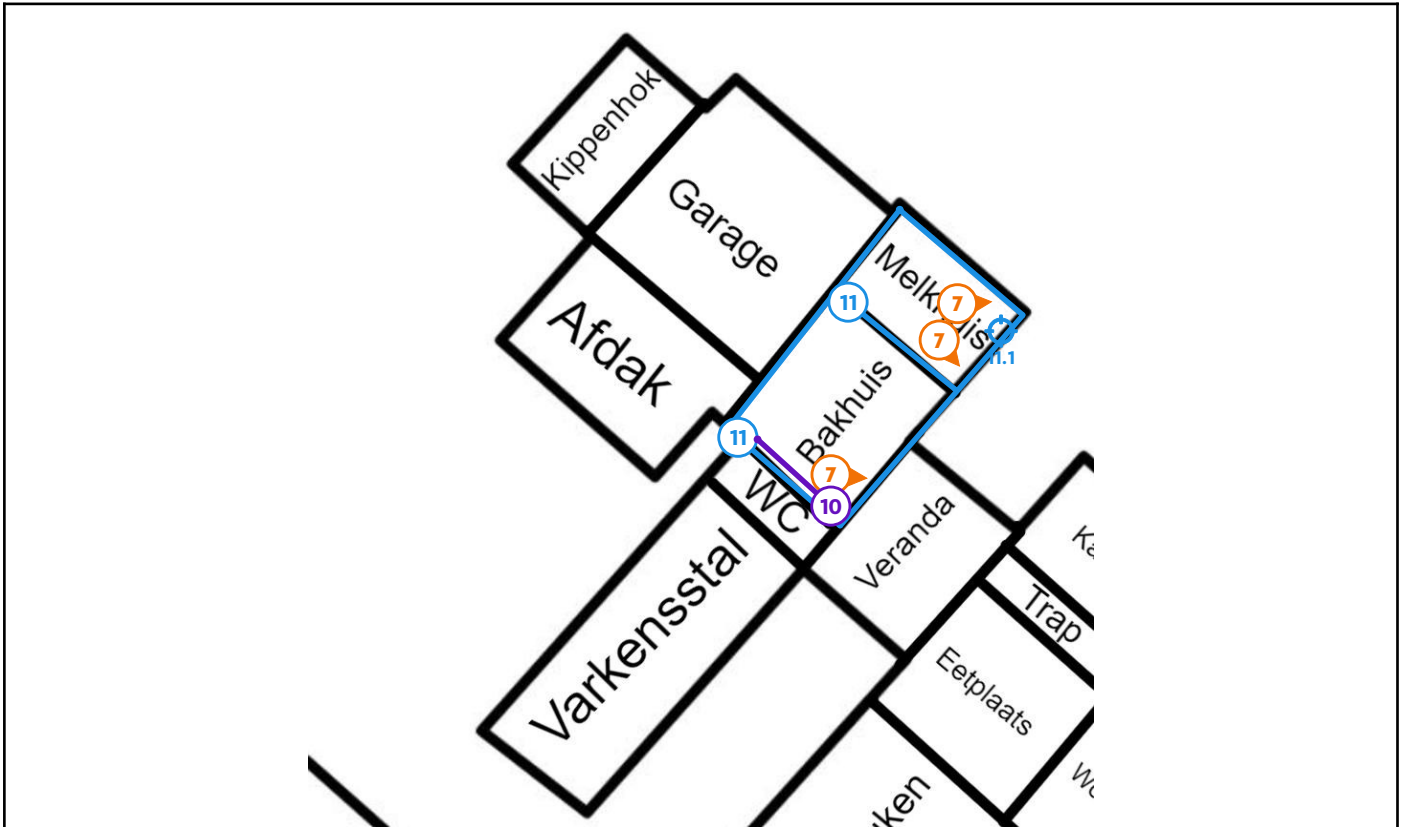
## Plan 1.4: Gelijkvloers (deel 2)

Beschrijving	Type	Actie
7. Bakelieten schakelaars	Asbestmateriaal	<a href="#">Verwijderen</a>
10. Tegellijm wandtegels	Advies	-
11. Pleisterwerk muren	Geen asbest	-
11.1 Code: MM-01	Mengmonster	-

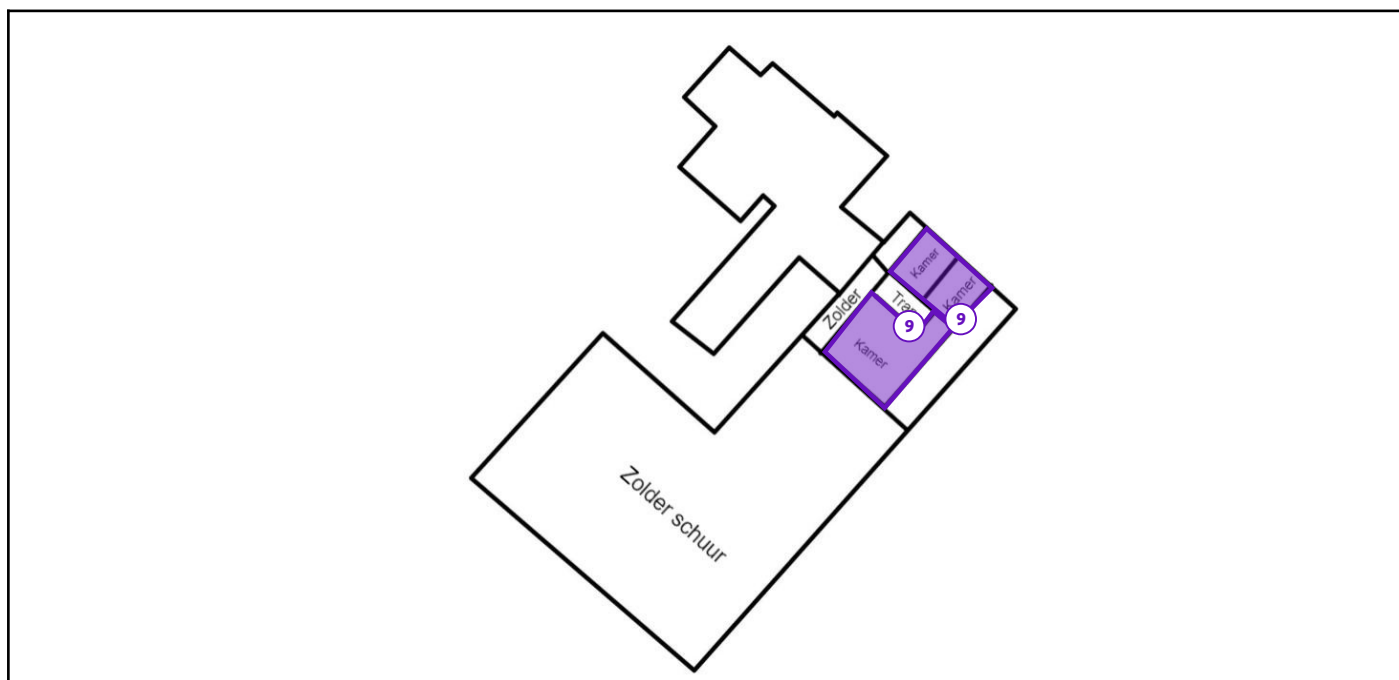
## Plan 1.8: V+1

Beschrijving	Type	Actie
9. Vinylvloer (V+1)	Advies	-

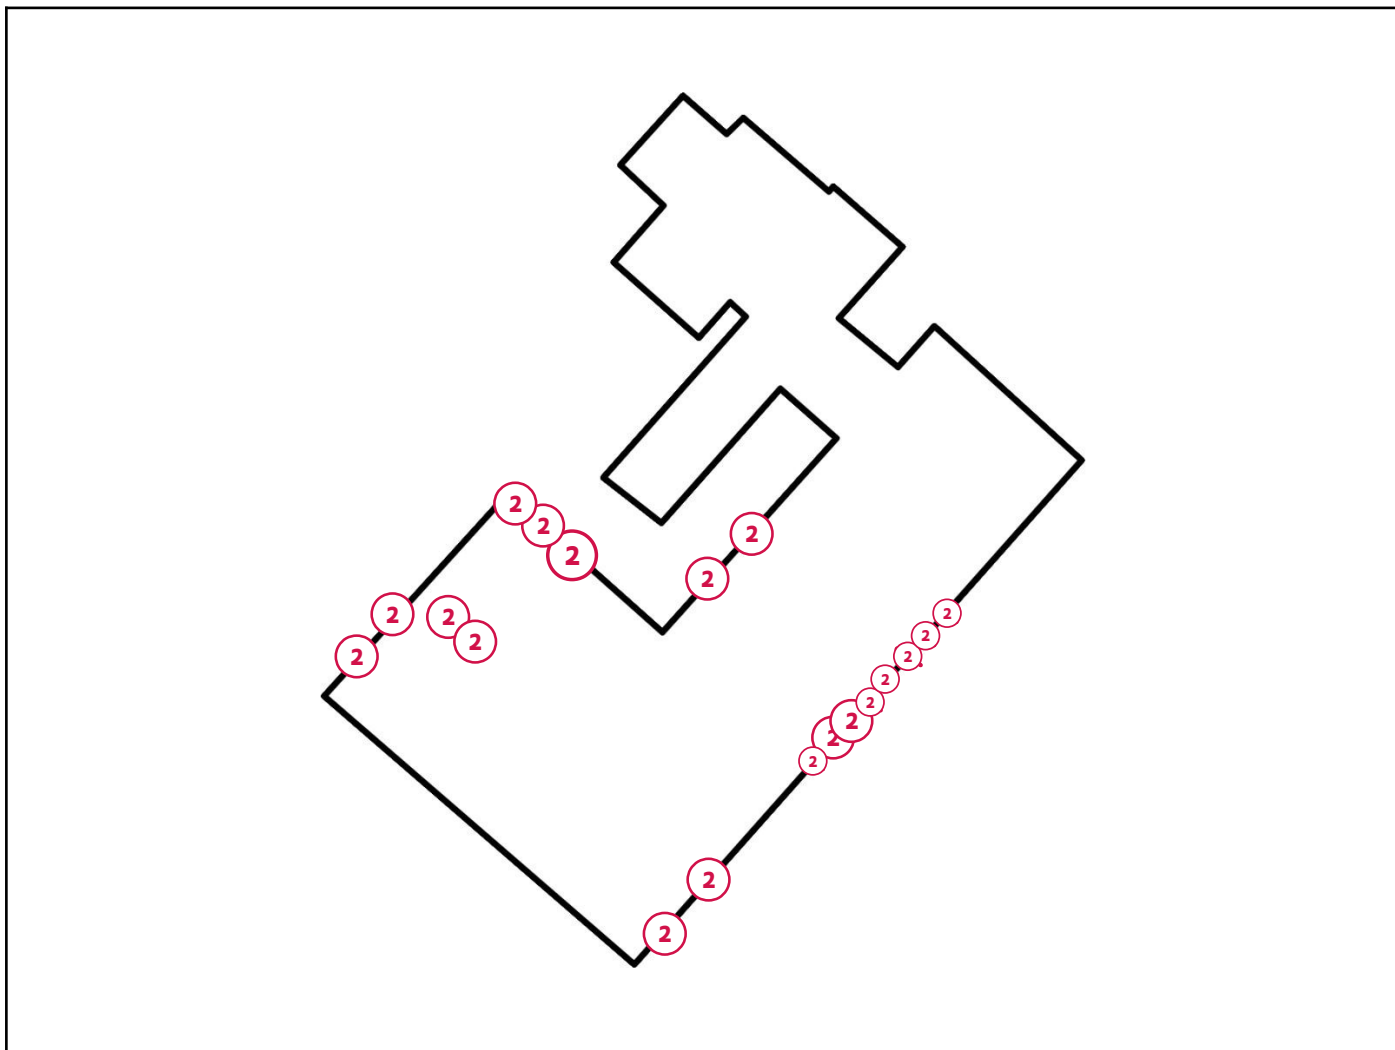
## Plan 1.9: verluchtungskokers gevel

Beschrijving	Type	Actie
2. Verluchtingsbuizen (gevel)	Asbestmateriaal	Dringend verwijderen

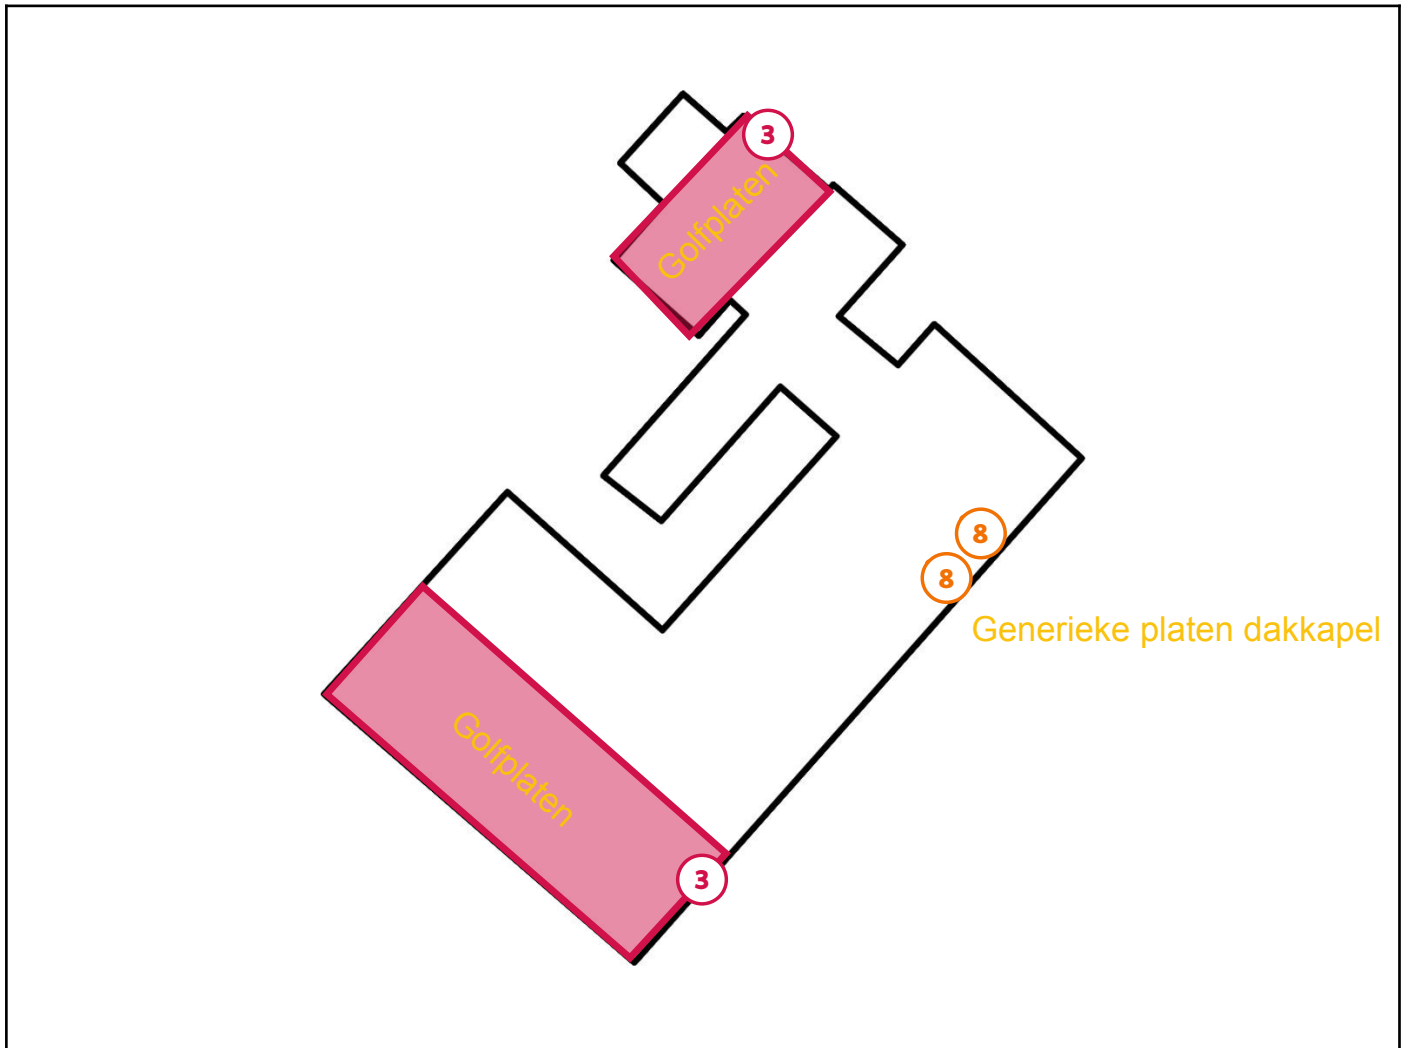
## Plan 1.11: Dakplan

Beschrijving	Type	Actie
3. Golfplaten (stal + garage/afdak)	Asbestmateriaal	Dringend verwijderen
8. Zijpanelen (dakkapel)	Asbestmateriaal	Verwijderen

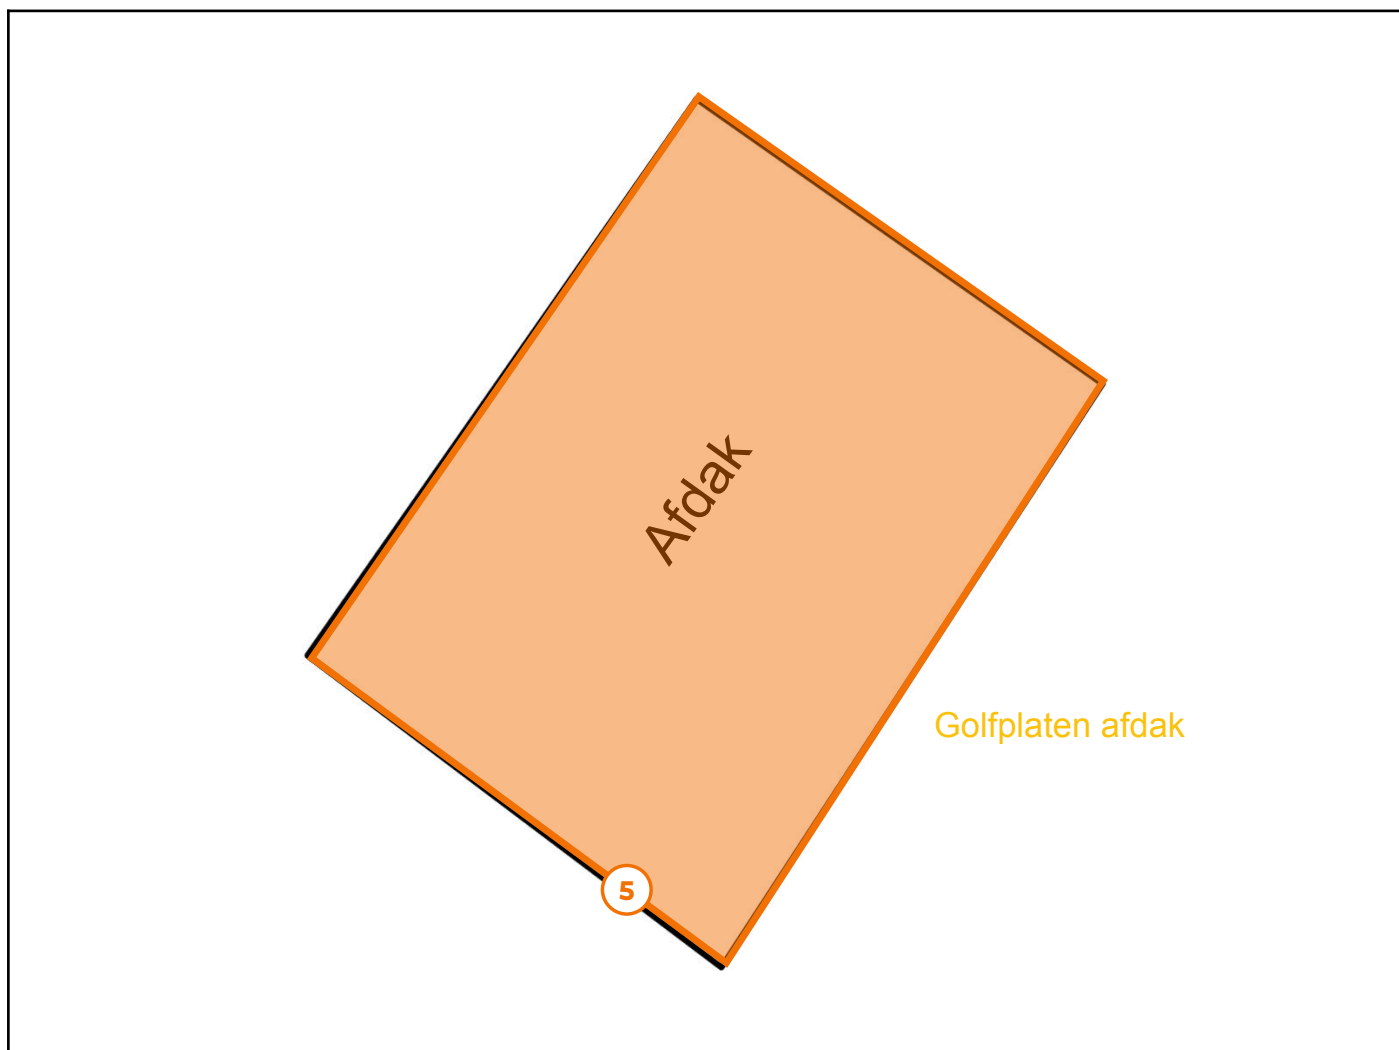
## Plan 2.1: Afdak

Beschrijving	Type	Actie
5. Golfplaten (groot afdak)	Asbestmateriaal	<a href="#">Verwijderen</a>

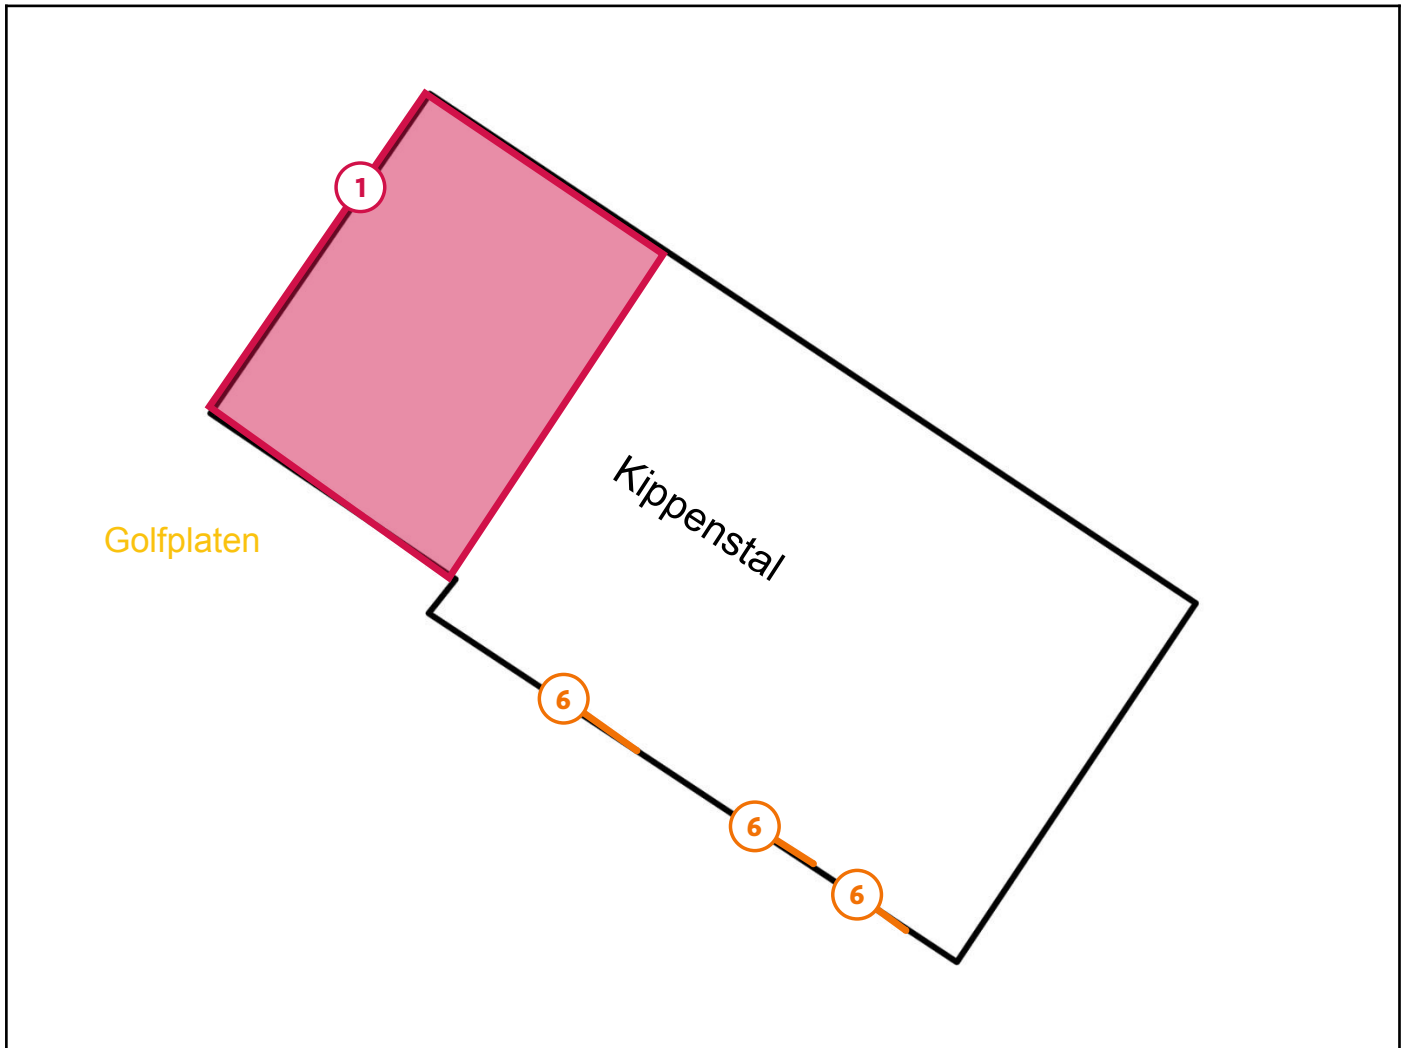
## Plan 3.1: Kippenstal

Beschrijving	Type	Actie
1. Golfplaten (kippenstallen)	Asbestmateriaal	Dringend verwijderen
6. Mastiek (ramen kippenstallen)	Asbestmateriaal	Verwijderen

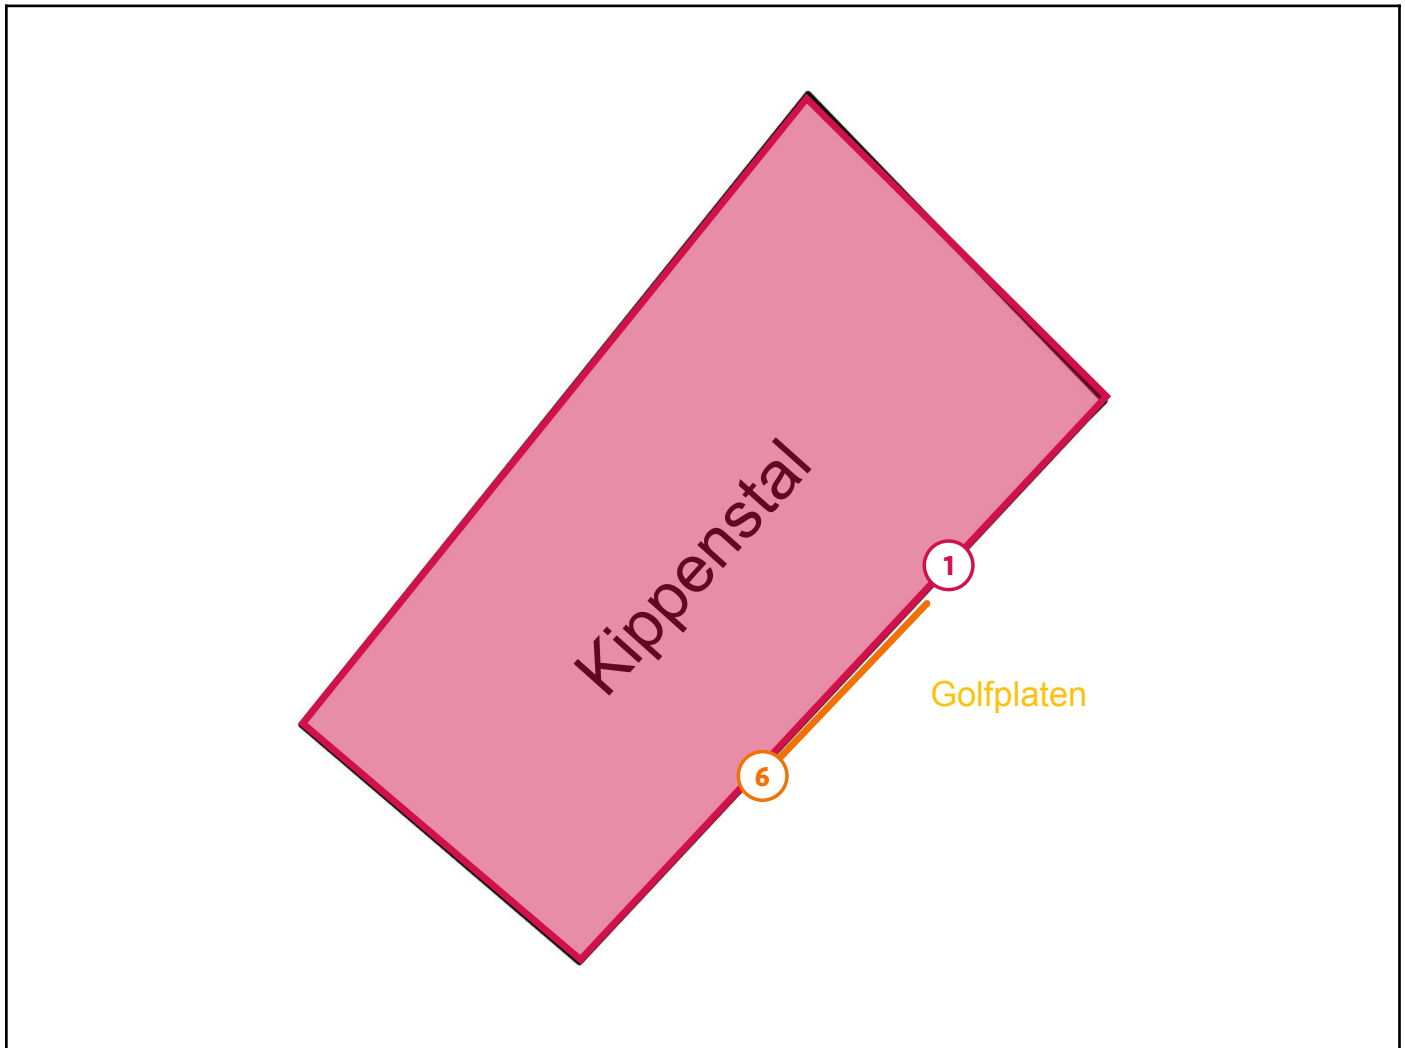
## Plan 4.1: Kippenstal

Beschrijving	Type	Actie
1. Golfplaten (kippenstallen)	Asbestmateriaal	Dringend verwijderen
6. Mastiek (ramen kippenstallen)	Asbestmateriaal	Verwijderen
