# Asbestinventarisat attest

Loksbergenstraat 85, 3545 Halen

Attestnummer : 20260618-000177.000

**Niet-asbestveilig**

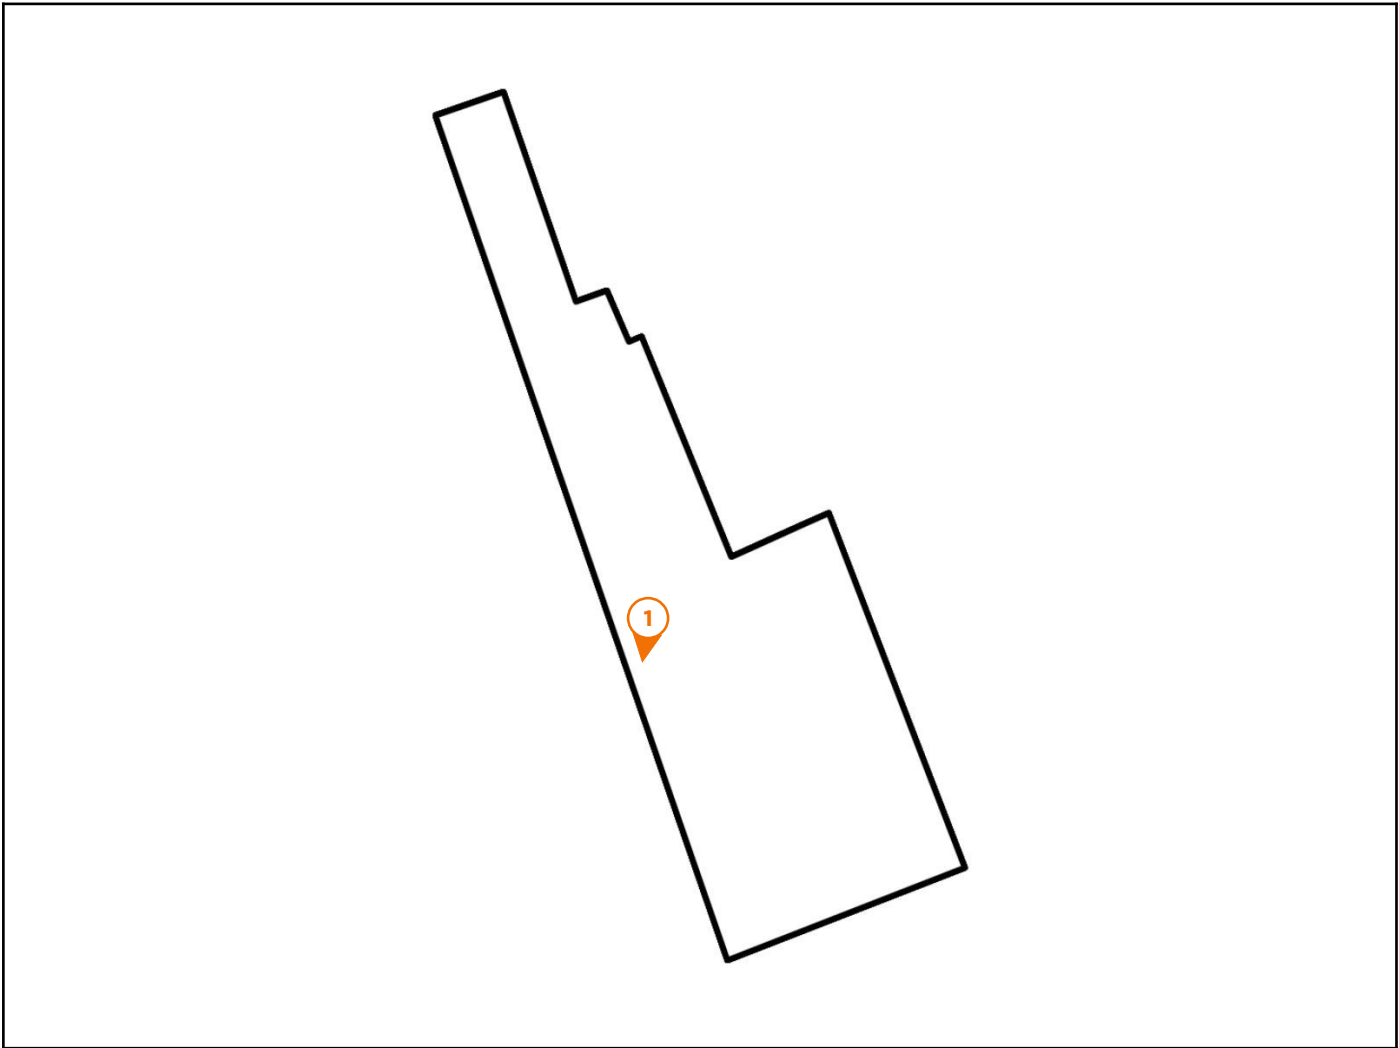
# Plan 1.6: Hoofdgebouw plan zolder

| Beschrijving | Type | Actie |
|---|---|---|
| 1. Bakeliet schakelaars - stopcontacten - lampfittings | Asbestmateriaal | <a href="#">Verwijderen</a> |

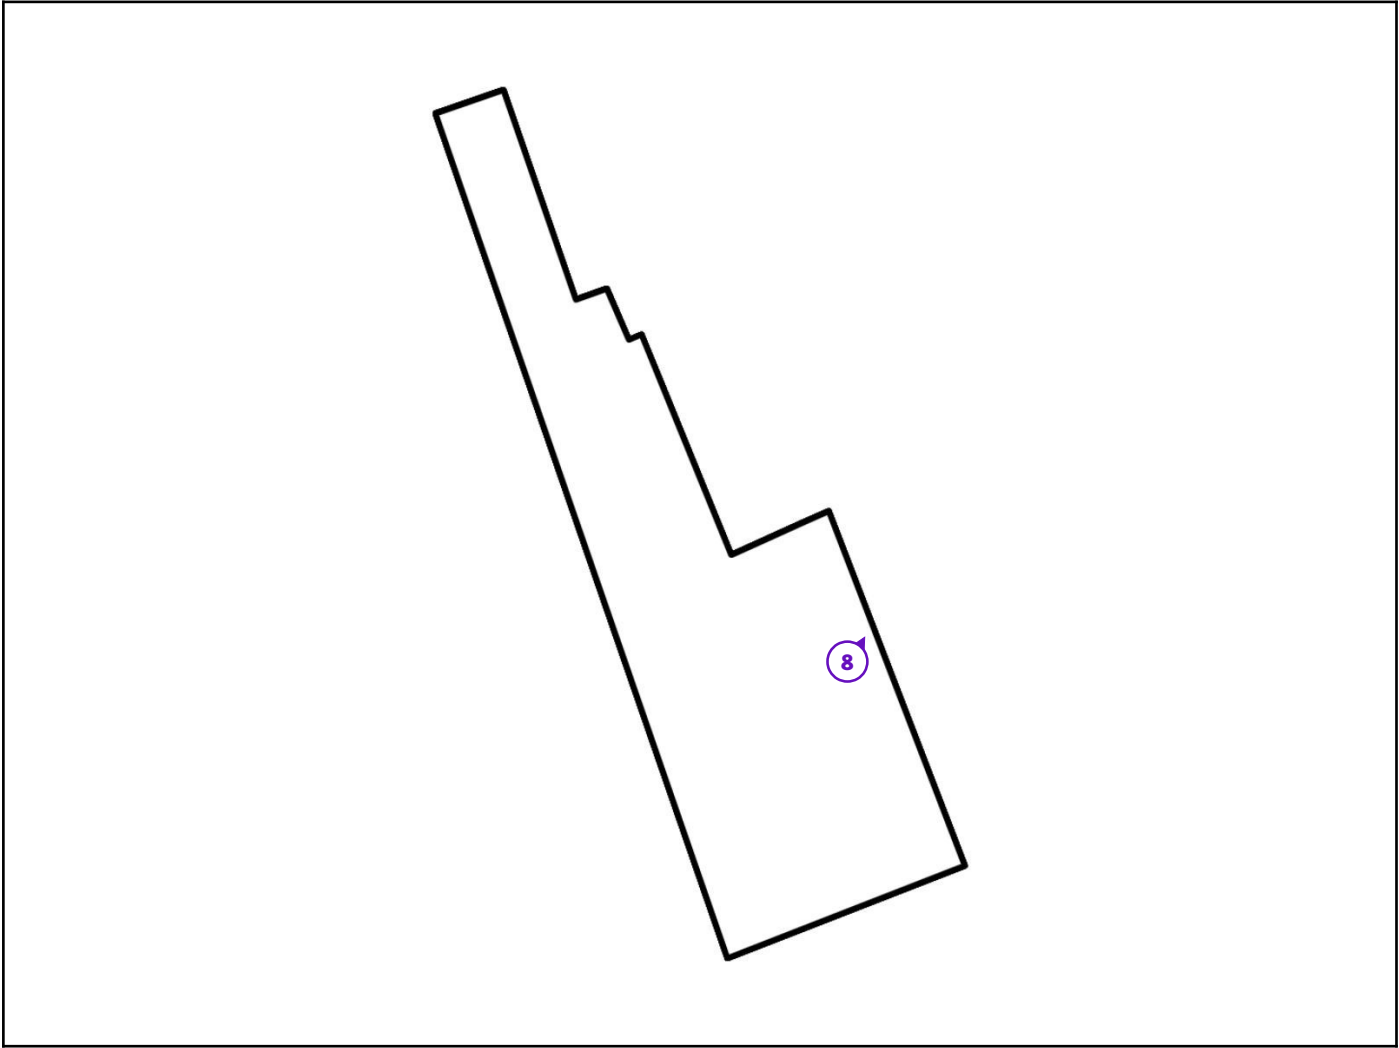
# Plan 1.7: Hoofdgebouw plan dak

| Beschrijving | Type | Actie |
|---|---|---|
| 8. Rookgaskanaal | Beperking | - |

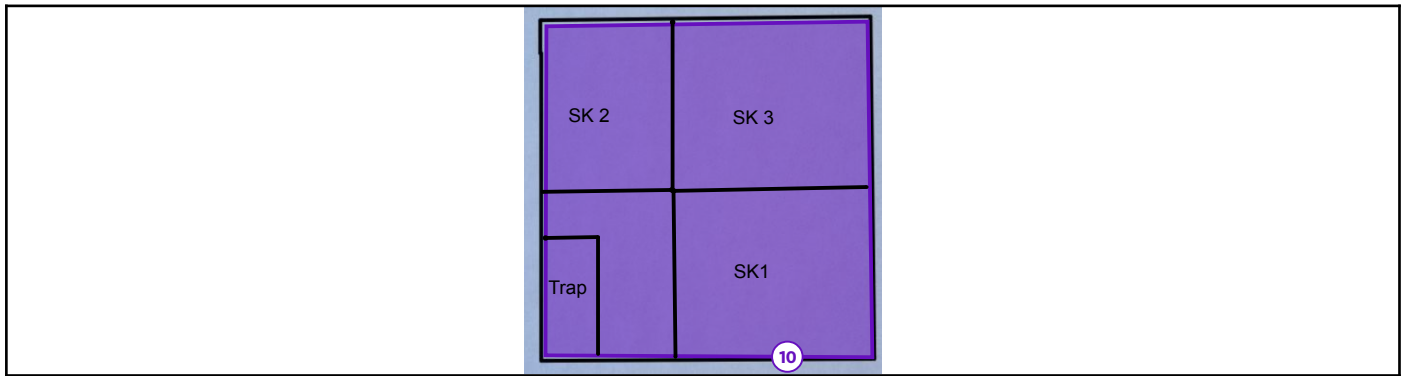
## Plan 1.8: Hoofdgebouw plan verdiep 1

| Beschrijving | Type | Actie |
|---|---|---|
| 10. Vloerzeil ( niet asbestverdacht) | Advies | - |

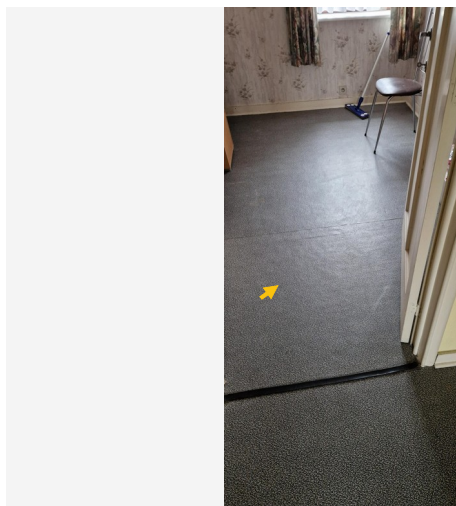
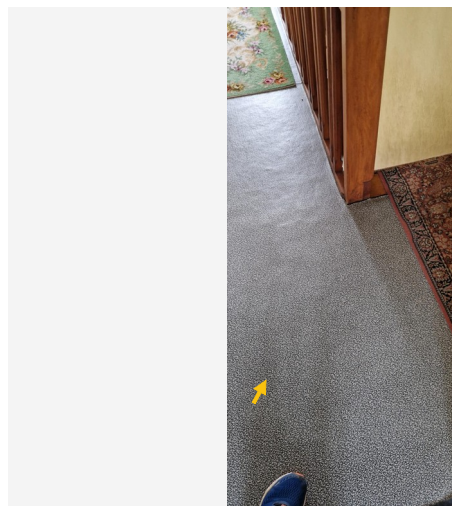
### Informatie over een niet-asbestverdacht materiaal

| Basis voor advies | Beoordeling op basis van expertise, zonder een vaststelling door de asbestdeskundige. |

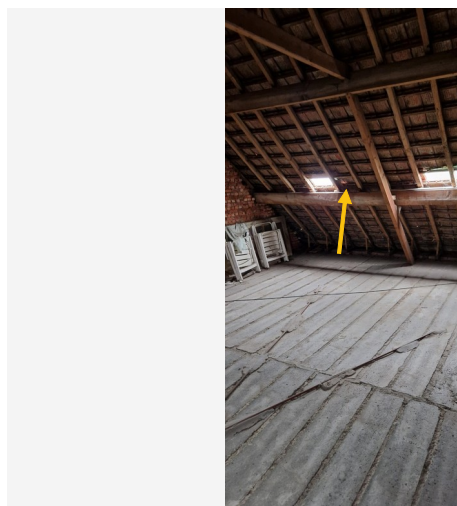
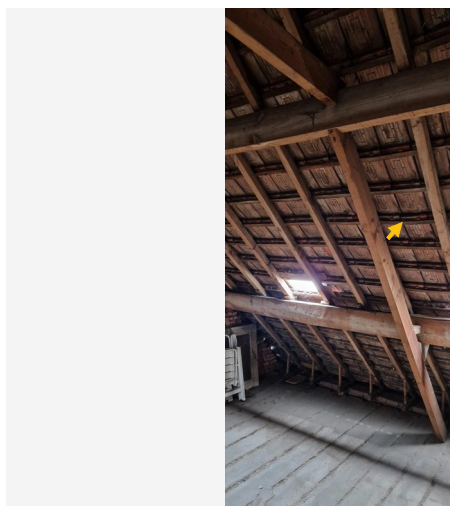
### Fiche 23: Geen onderdak aanwezig

| Beschrijving | Notitie | Terug te vinden op plannen |
|---|---|---|
| Fiche 23: Geen onderdak aanwezig | - | - |
