Asbestinventarisatetest

Banneuxstraat 90, 3500 Hasselt

Attestnummer : 20240210-000023.000

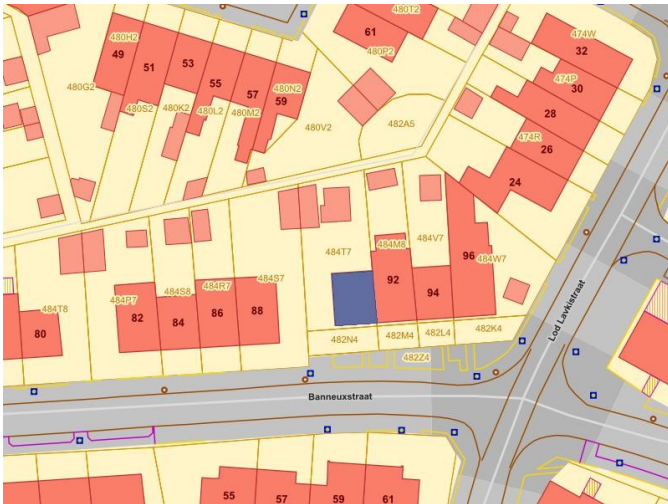
Zone 1: Hoofdgebouw

Tijdens de inspectie vastgesteld:

3 **Asbestmaterialen**

2 **Beperkingen**

0 **Uitsluitingen**

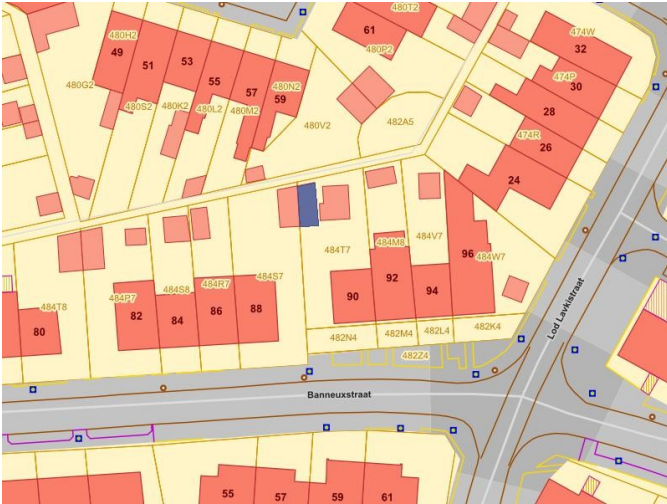
Zone 3: Bijgebouw

Tijdens de inspectie vastgesteld:

- 1 Asbestmateriaal**
- 0 Beperking
- 0 Uitsluiting
- 0 Roerend goed
- 0 Puin, steenslag, (water)bodem
- 0 Advies
- 0 Geen asbest
