Asbestinventarisatetest

Heuvenstraat 77/4, 3520 Zonhoven

Attestnummer : 20260313-000227.000

Uitgegeven op : 13.03.2026

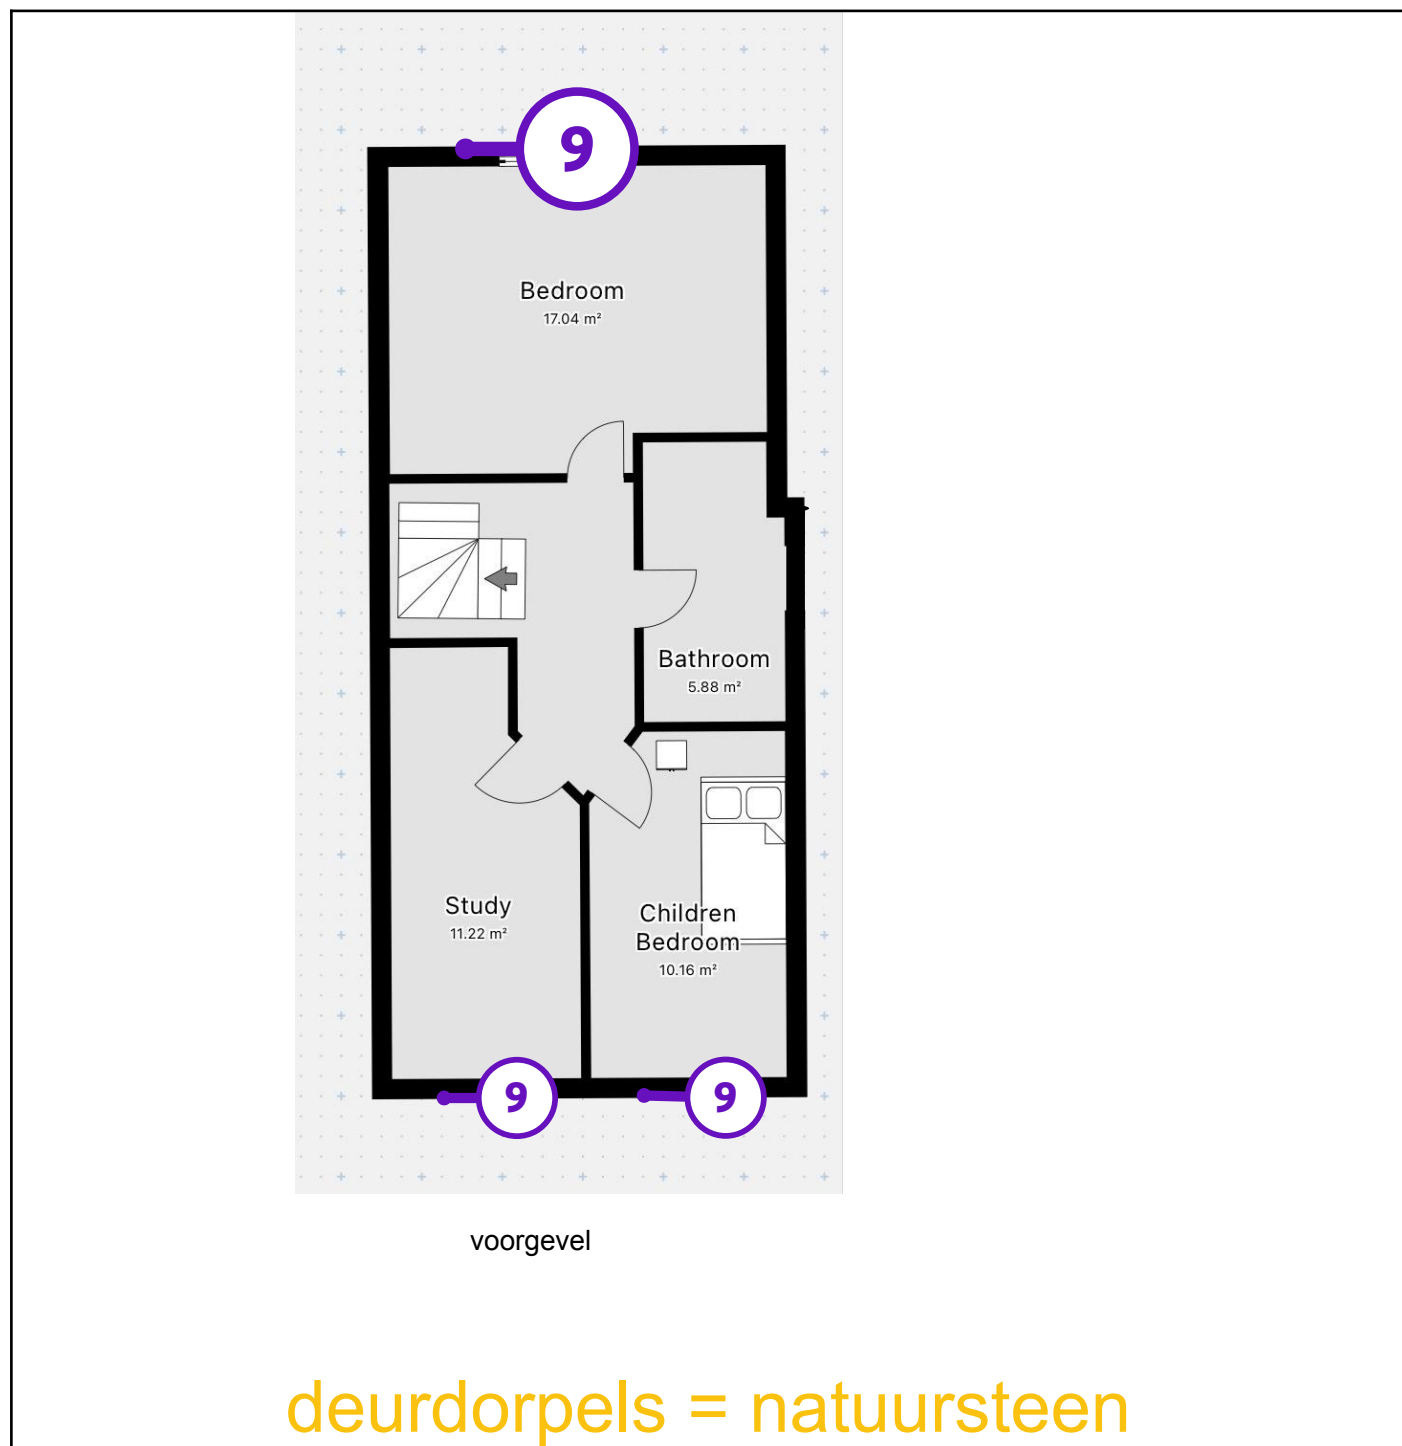
Plan 1.2: Verdiep 2

Beschrijving	Type	Actie
2. Raamtabletten + deurdorpels.	Advies	-
9. Afdichting - ramen / deuren - appartement	Overige ruimte of materiaal	-

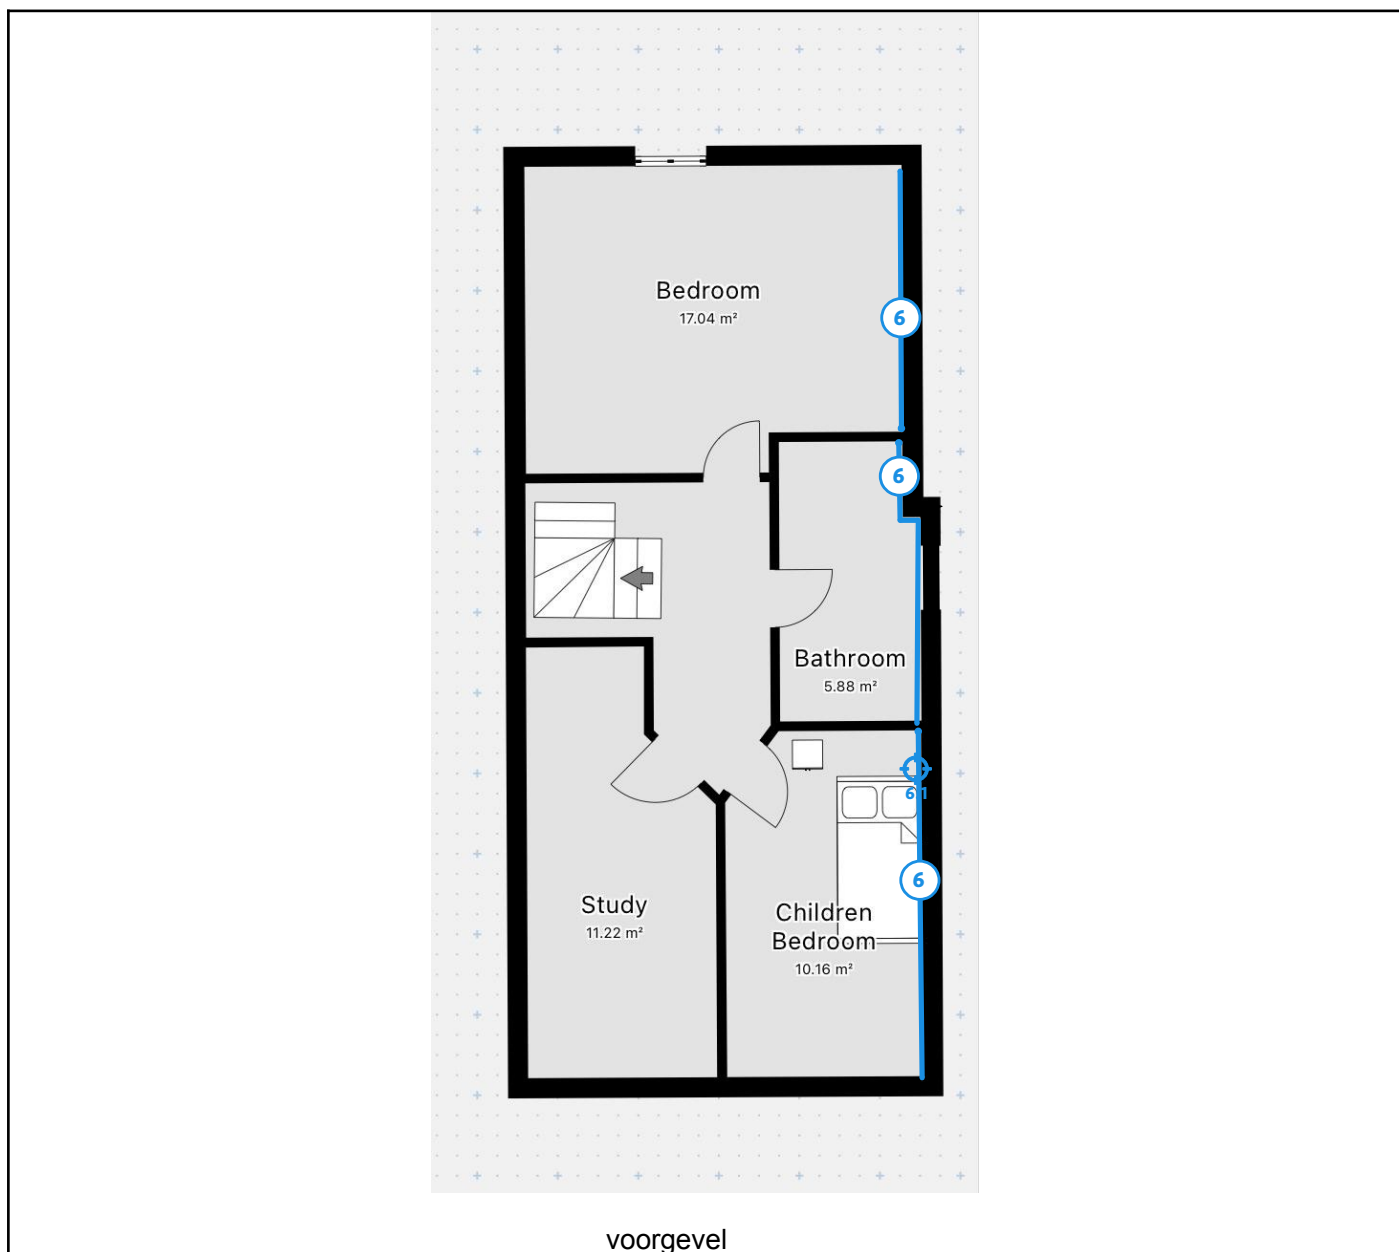
Plan 1.3: Verdiep 2 : muren

Beschrijving	Type	Actie
6. Muurpleister	Geen asbest	-
6.1 Code: Muren	Mengmonster	-

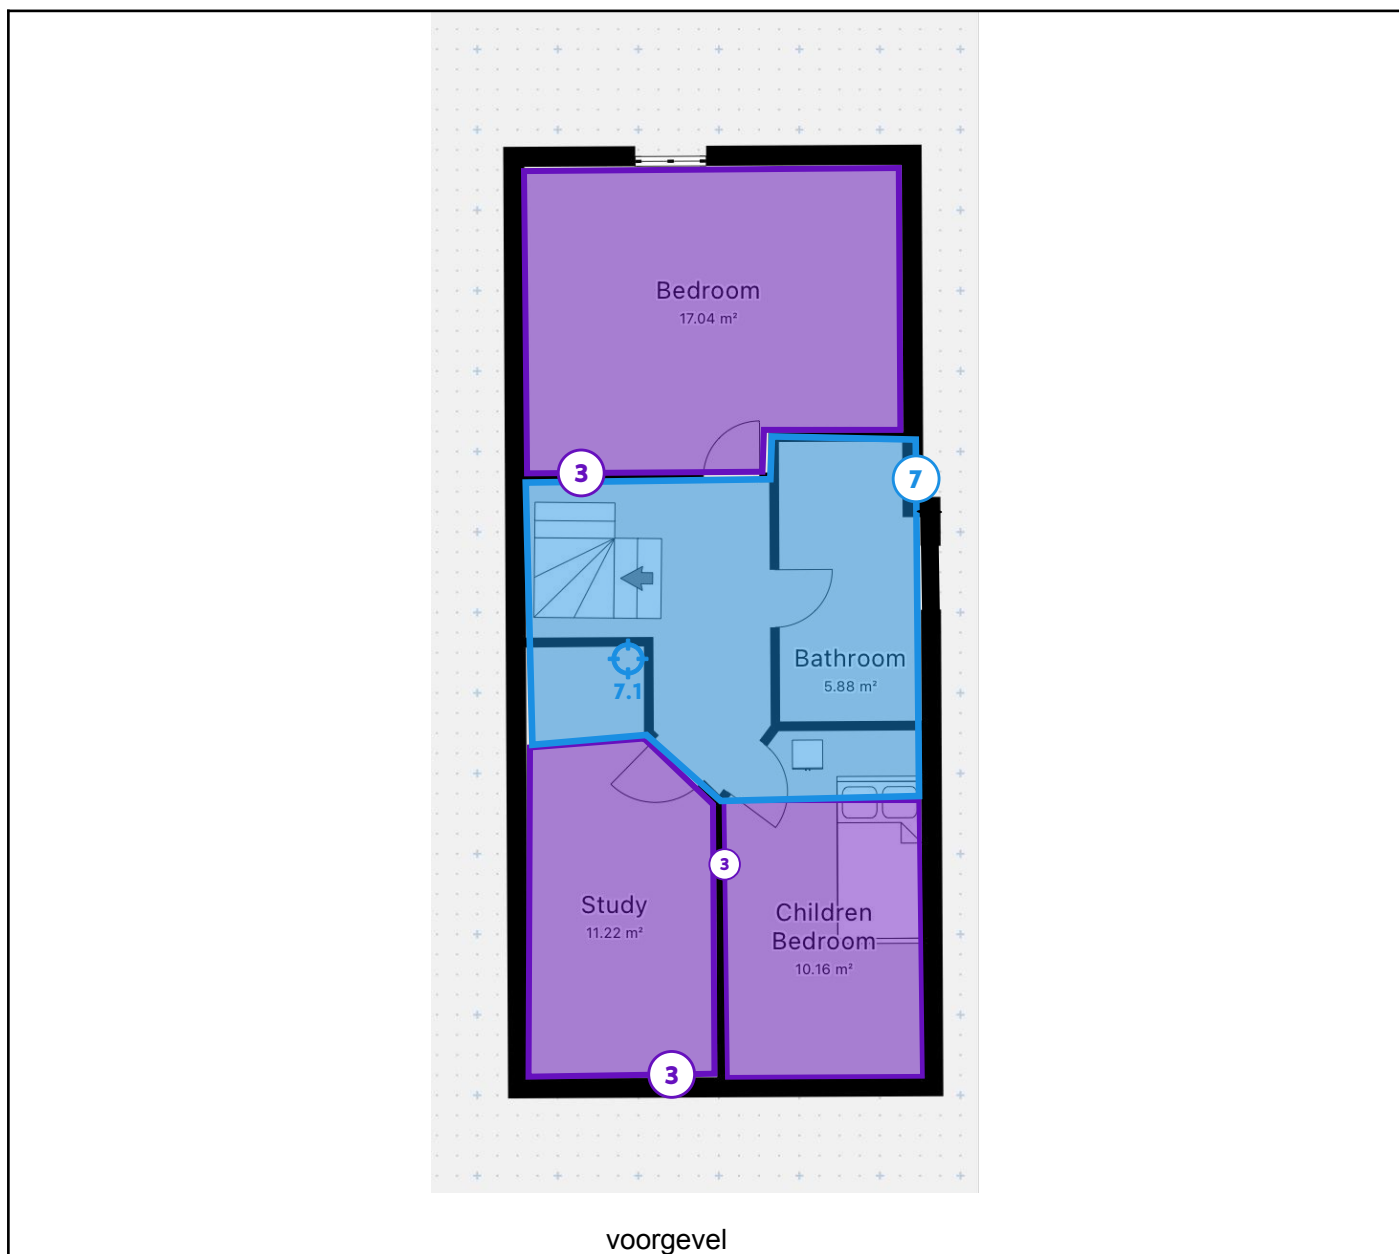
Plan 1.4: Verdiep 2 : Plafonds

Beschrijving	Type	Actie
3. Valse plafonds	Advies	-
7. Plafondpleister	Geen asbest	-
7.1 Code: Plafonds	Mengmonster	-

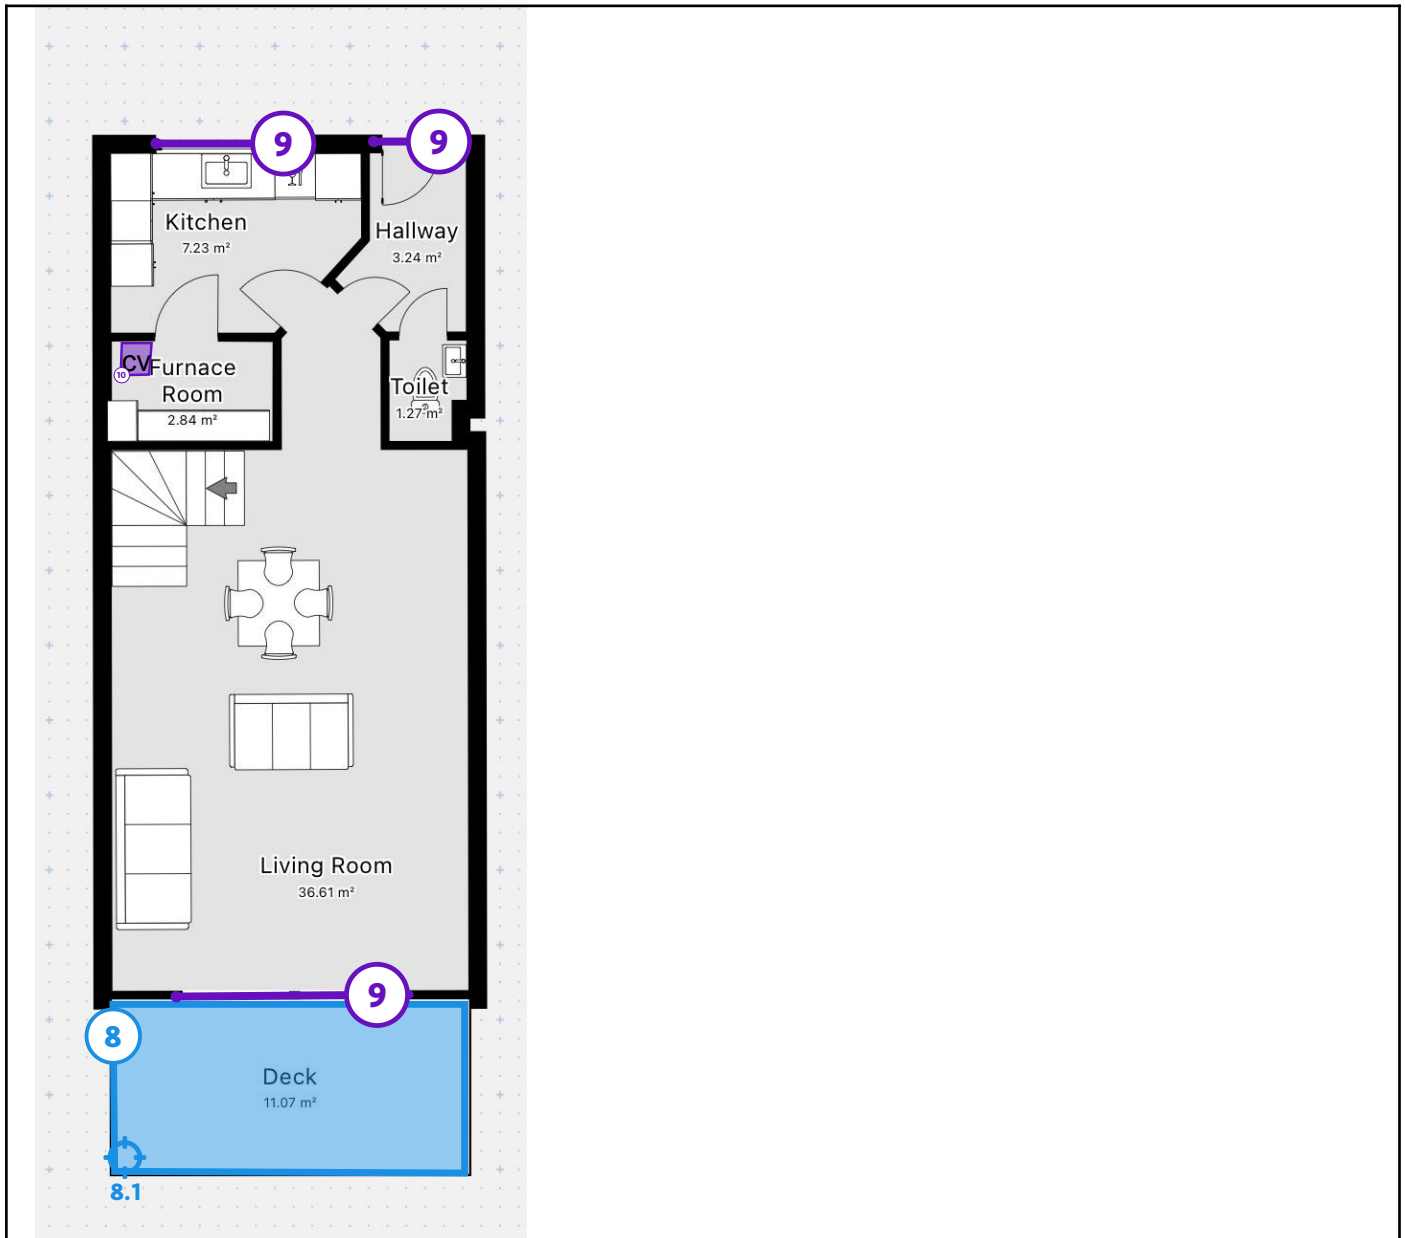
Plan 1.5: Verdiep 1 : DIV

raamtabletten/deurdorpels = niet verdacht

Beschrijving	Type	Actie
2. Raamtabletten + deurdorpels.	Advies	-
8. Roofing - terras	Geen asbest	-

8.1 Code: Roofing	Puntmonster	-
9. Afdichting - ramen / deuren - appartement	Overige ruimte of materiaal	-
10. CV Ketel (niet verdacht)	Overige ruimte of materiaal	-

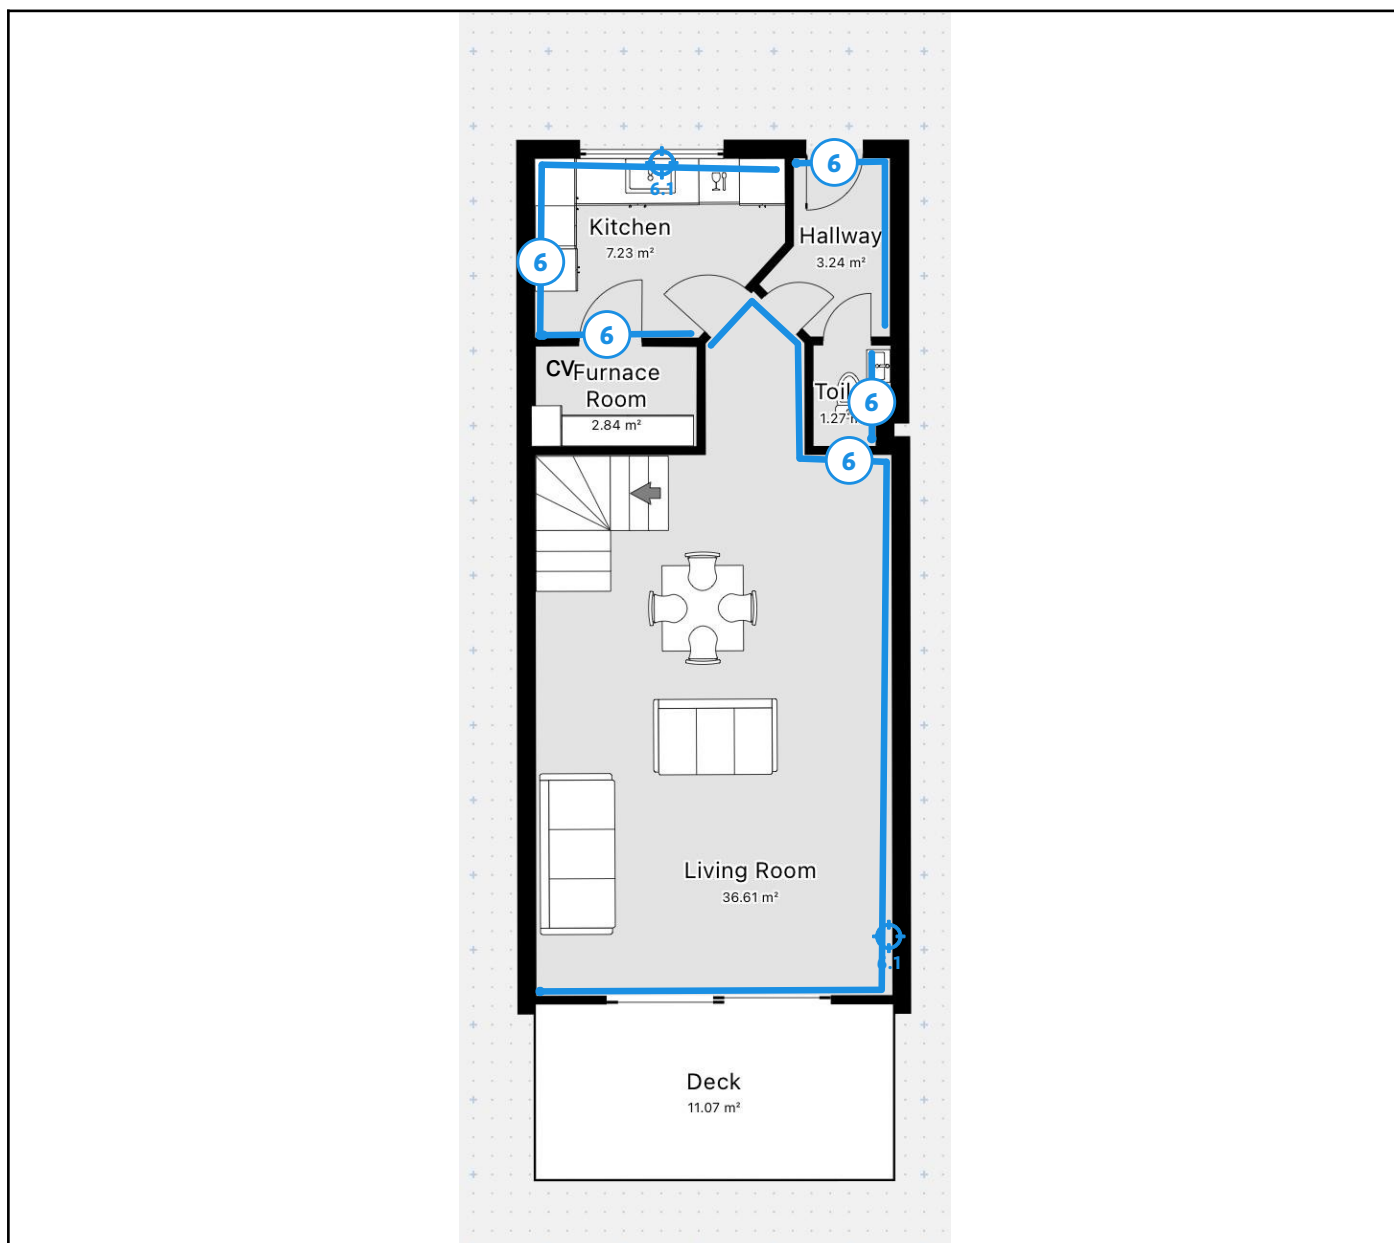
Plan 1.6: Verdiep 1 : Muren

Beschrijving	Type	Actie
6. Muurpleister	Geen asbest	-
6.1 Code: Muren	Mengmonster	-

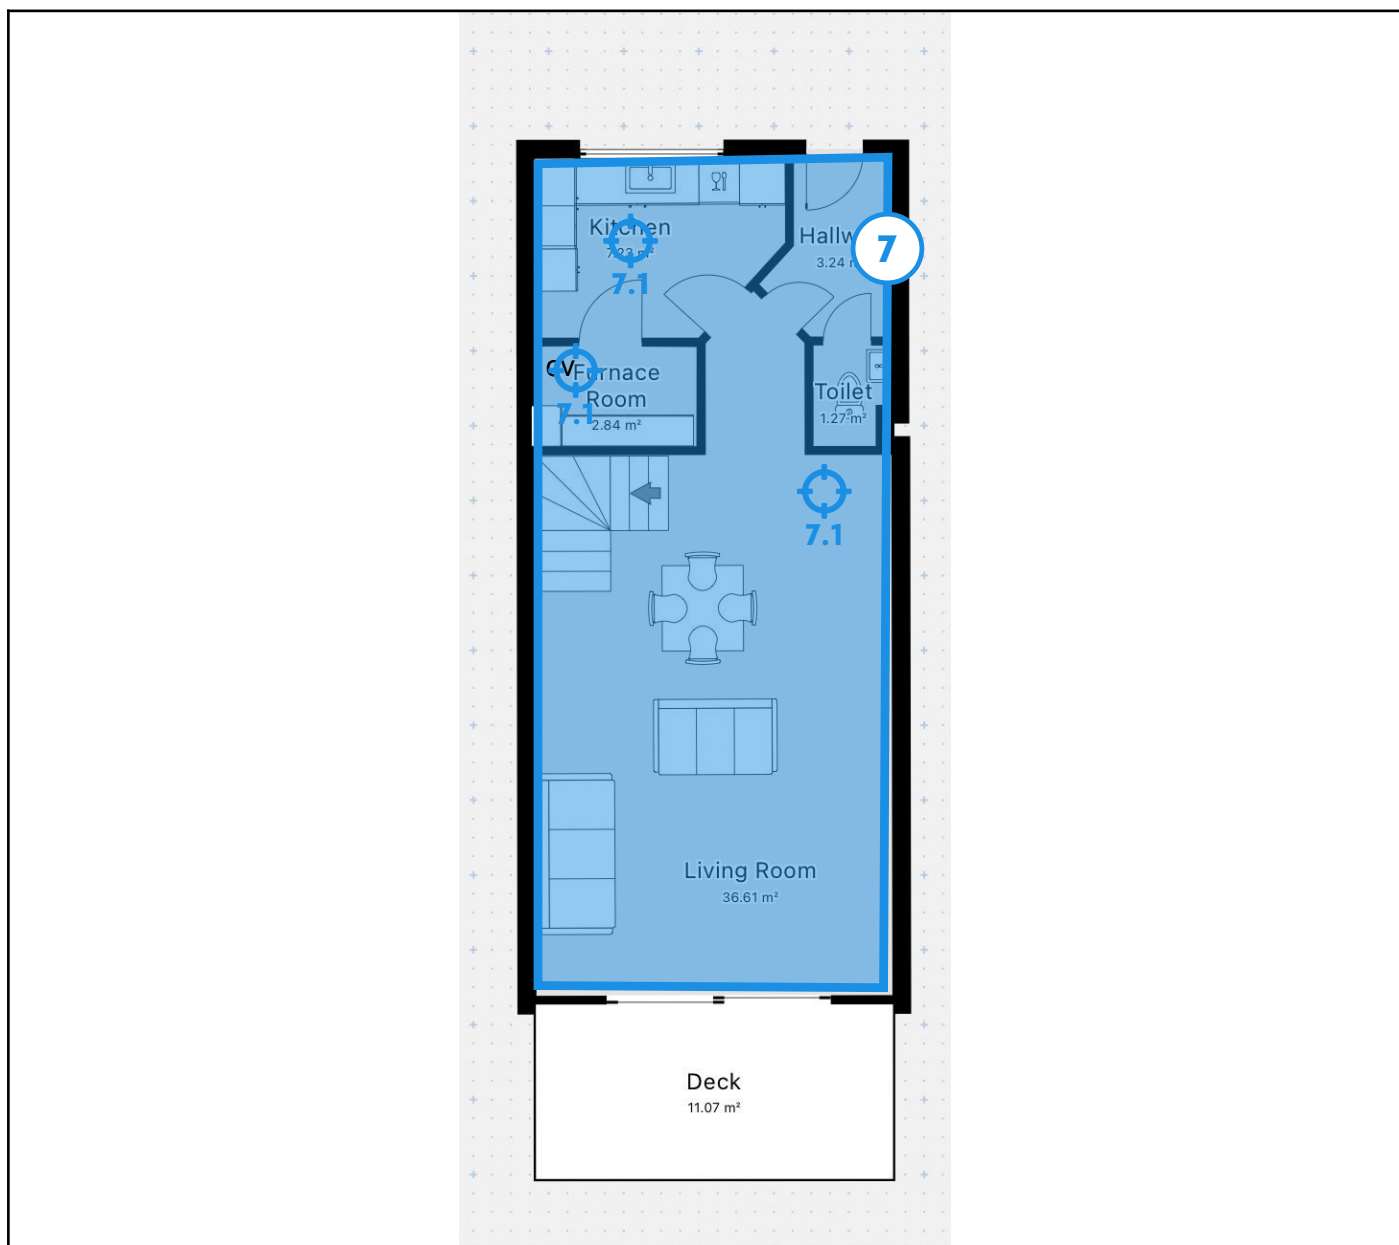
Plan 1.7: Verdiep 1 : Plafonds

Beschrijving	Type	Actie
7. Plafondpleister	Geen asbest	-
7.1 Code: Plafonds	Mengmonster	-

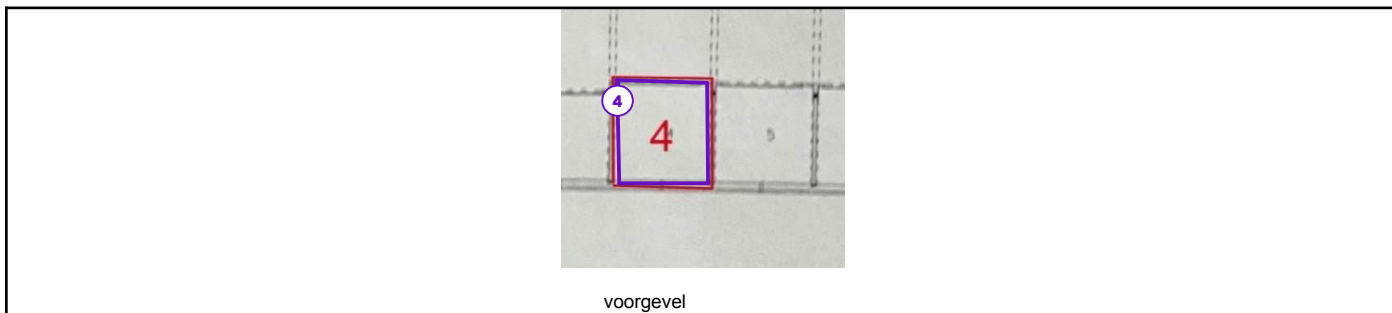
Plan 1.9: Garage nr 4

Beschrijving	Type	Actie
4. Muren - Garage nr 4	Advies	-

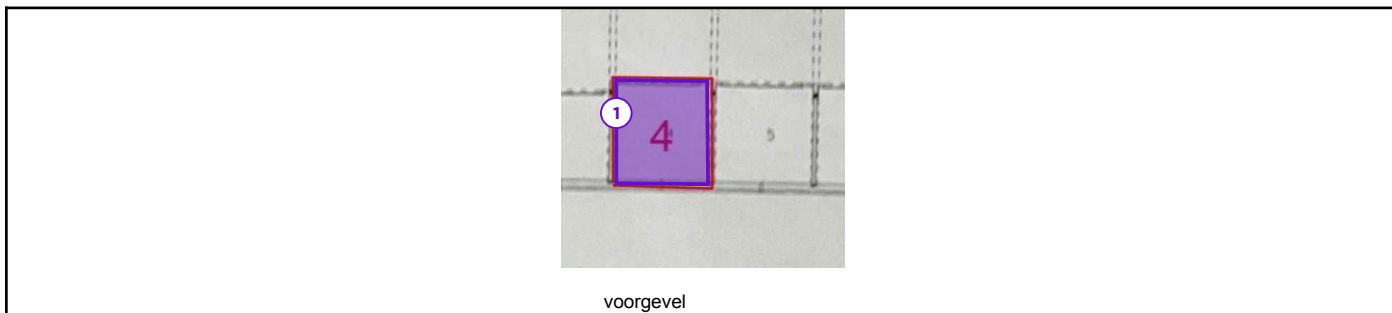
Plan 1.10: Garage nr 4 : plafond

Beschrijving	Type	Actie
1. Plafond - garage nr 4	Advies	-
