Asbestinventarisatetest

Schoolstraat 133, 9100 Sint-Niklaas

Attestnummer : 20260209-000264.000

Zone 1: Hoofdgebouw

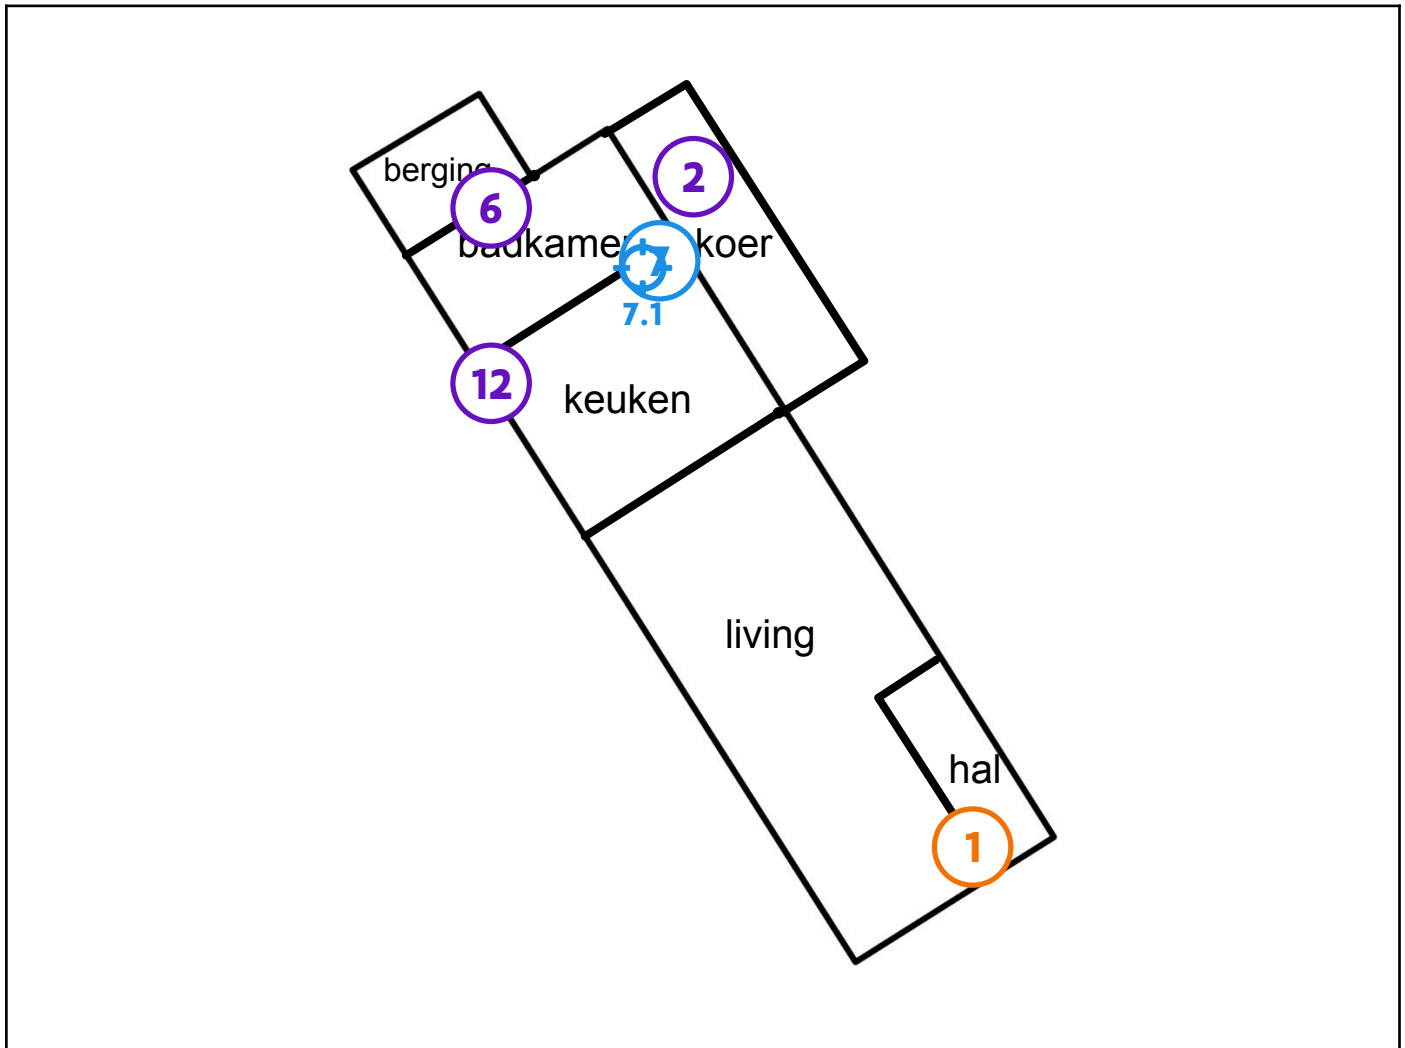
Plan 1.1: Gelijkvloers

Beschrijving	Type	Actie
1. Bakeliet bakje	Asbestmateriaal	Verwijderen
2. Putdeksel	Beperking	-
6. Ventilatiebuizen, afvoer bad en ondergrondse buizen	Advies	-
7. Anti-dreun	Geen asbest	-
7.1 Code: staal 2	Puntmonster	-
12. CV-ketel	Overige ruimte of materiaal	-

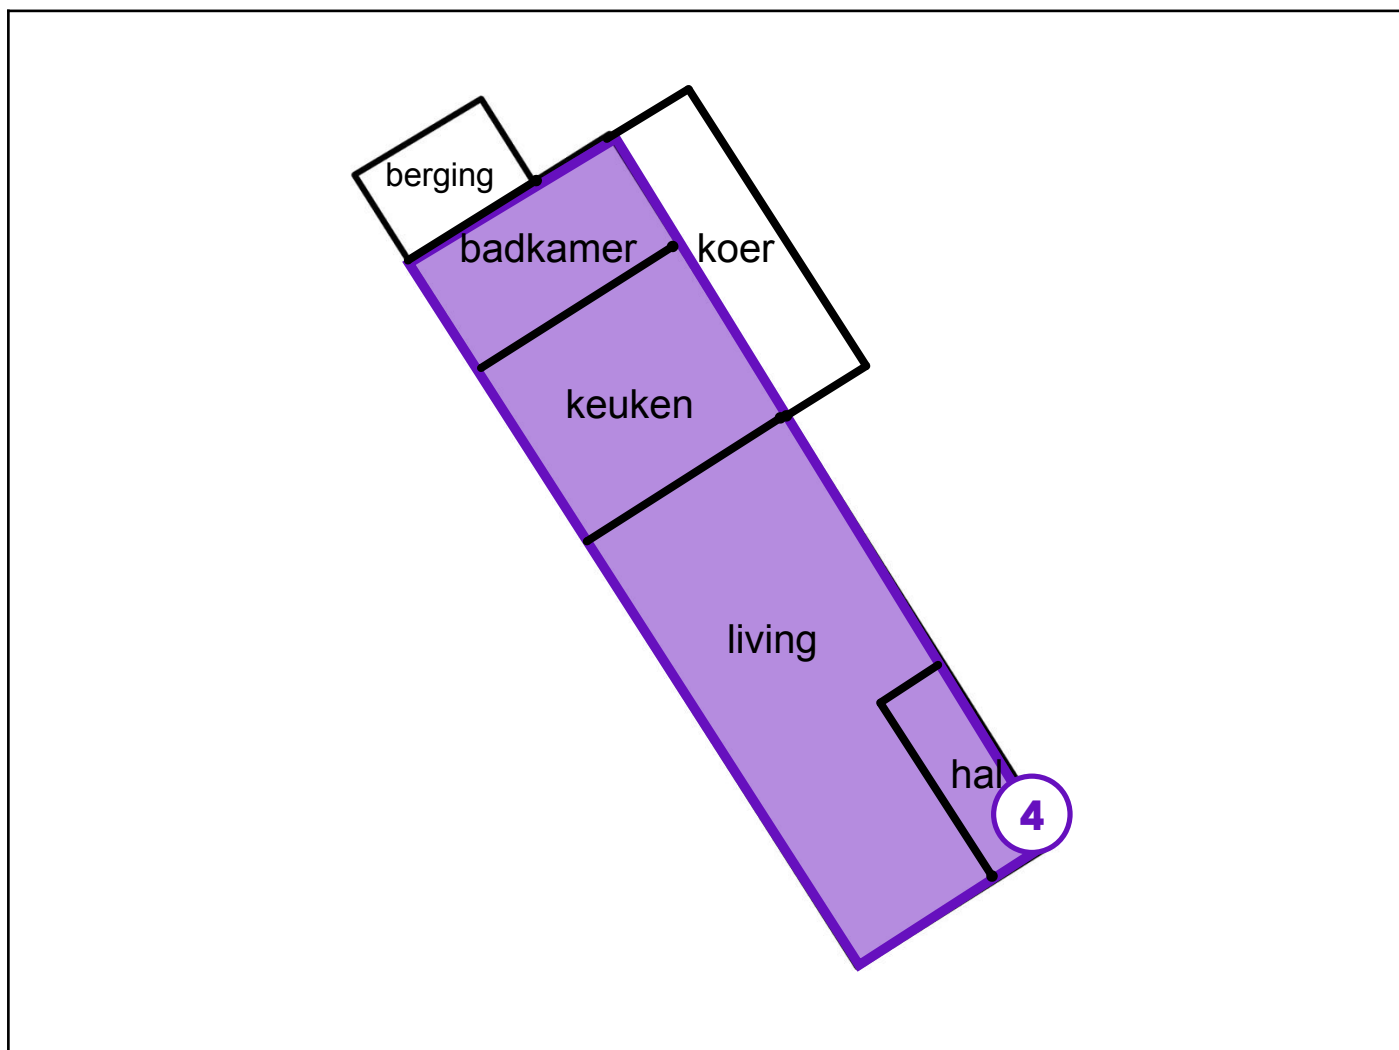
Plan 1.2: Gelijkvloers plafonds

Beschrijving	Type	Actie
4. Plafonds bestaande uit voorzetpanelen	Advies	-

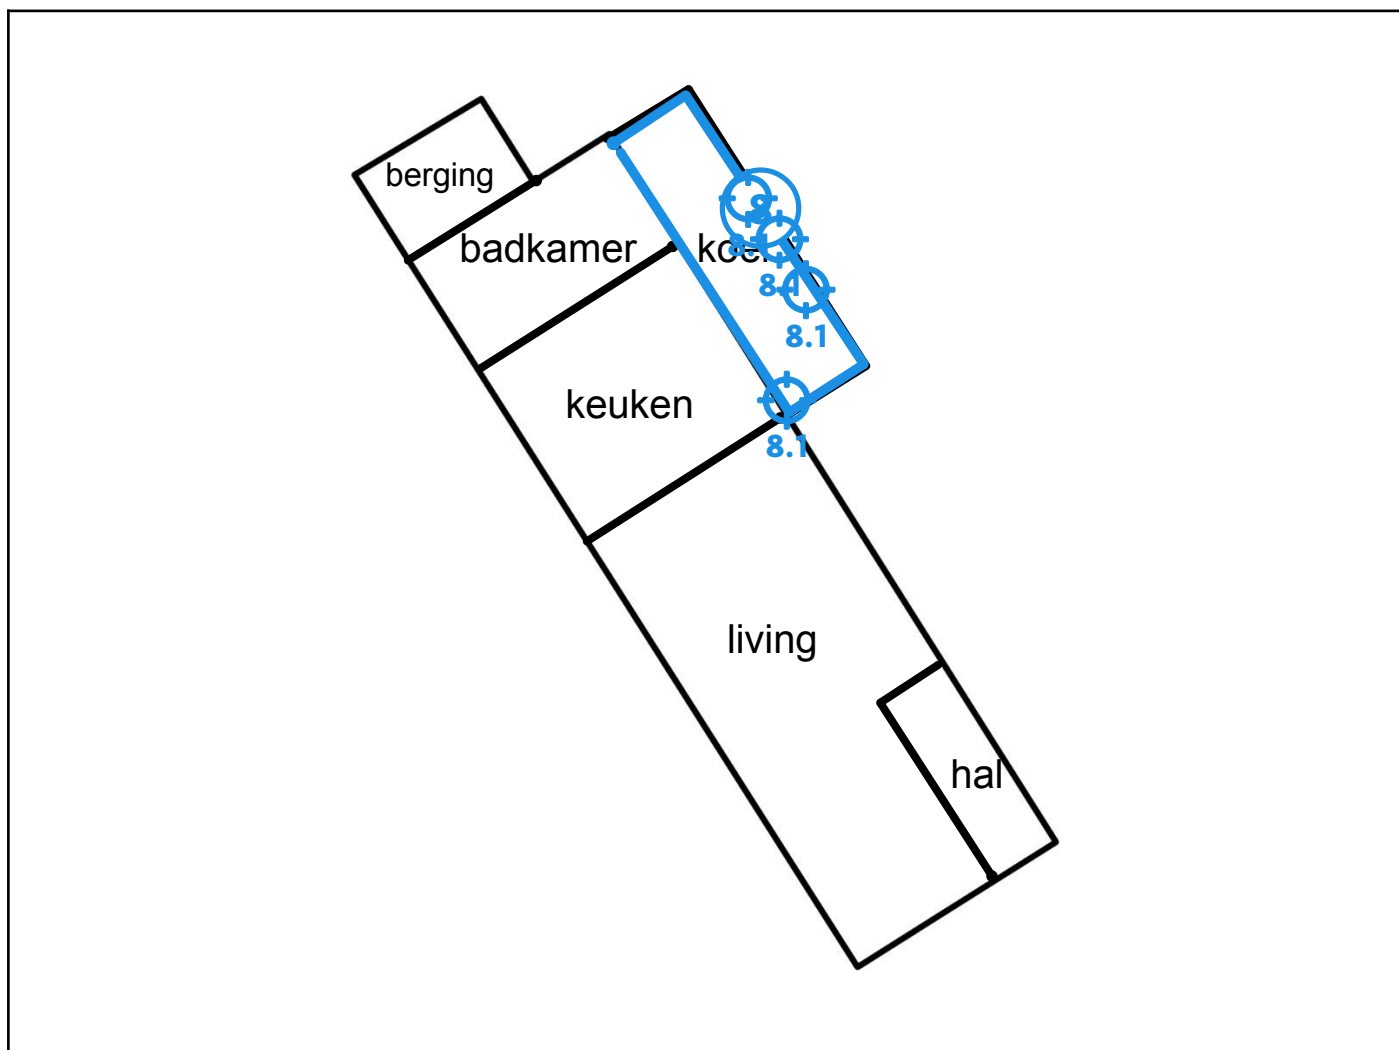
Plan 1.3: Gelijkvloers Crepi

Beschrijving	Type	Actie
8. Crepi gevels op binnenkoer	Geen asbest	-
8.1 Code: staal 3	Mengmonster	-

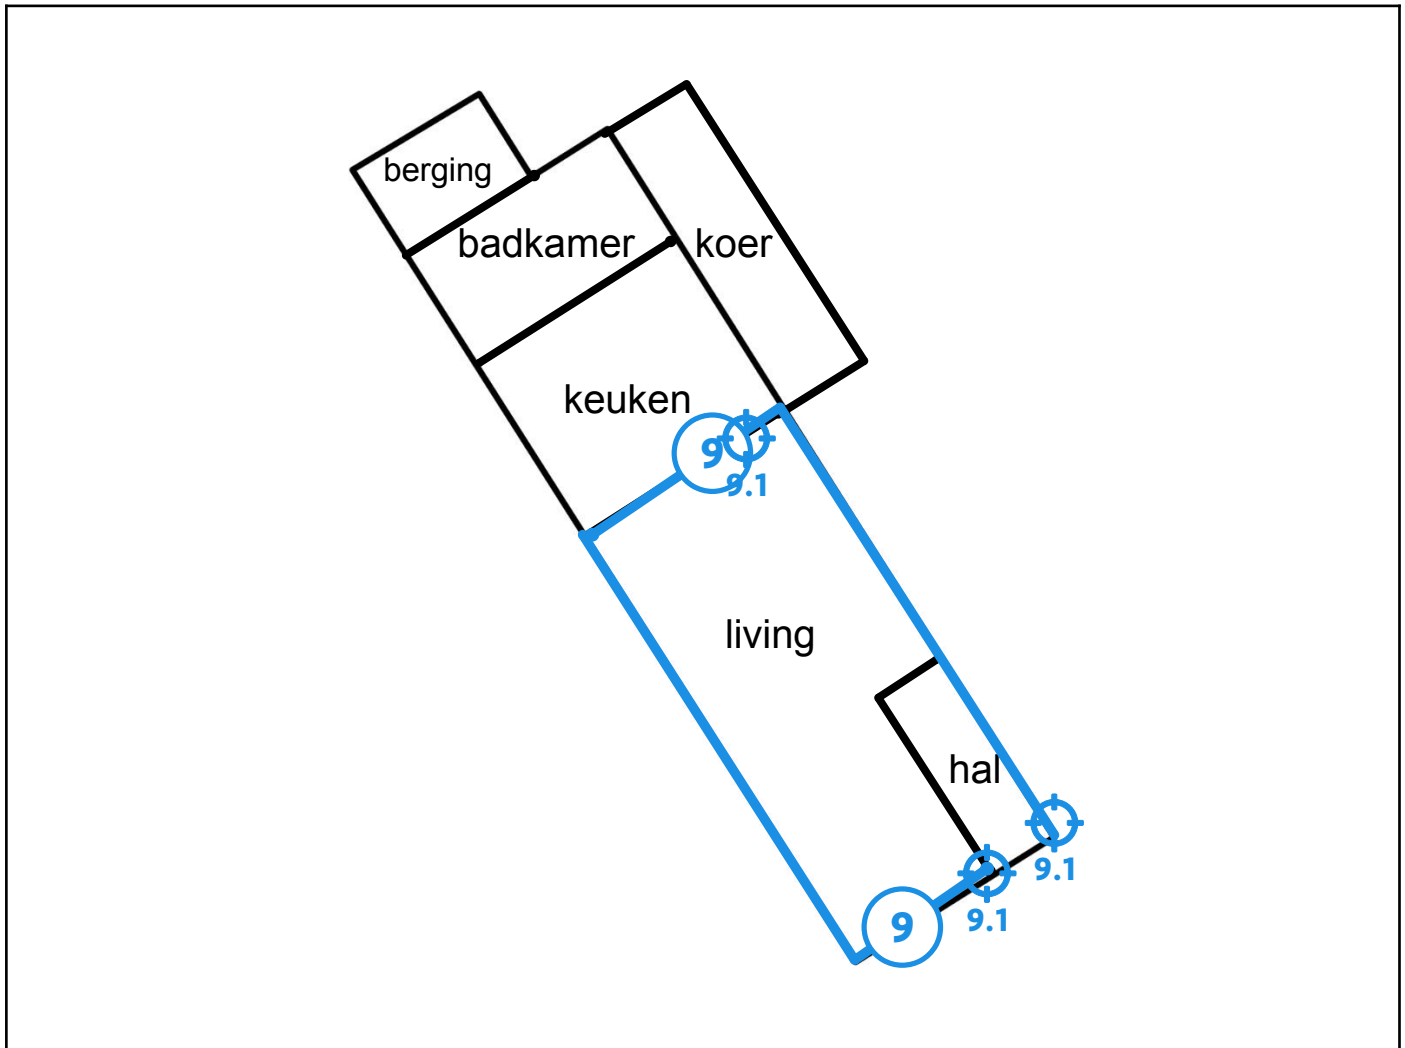
Plan 1.4: Gelijkvloers pleisterwerk muren

Beschrijving	Type	Actie
9. Pleisterwerk muren	Geen asbest	-
9.1 Code: staal 1	Mengmonster	-

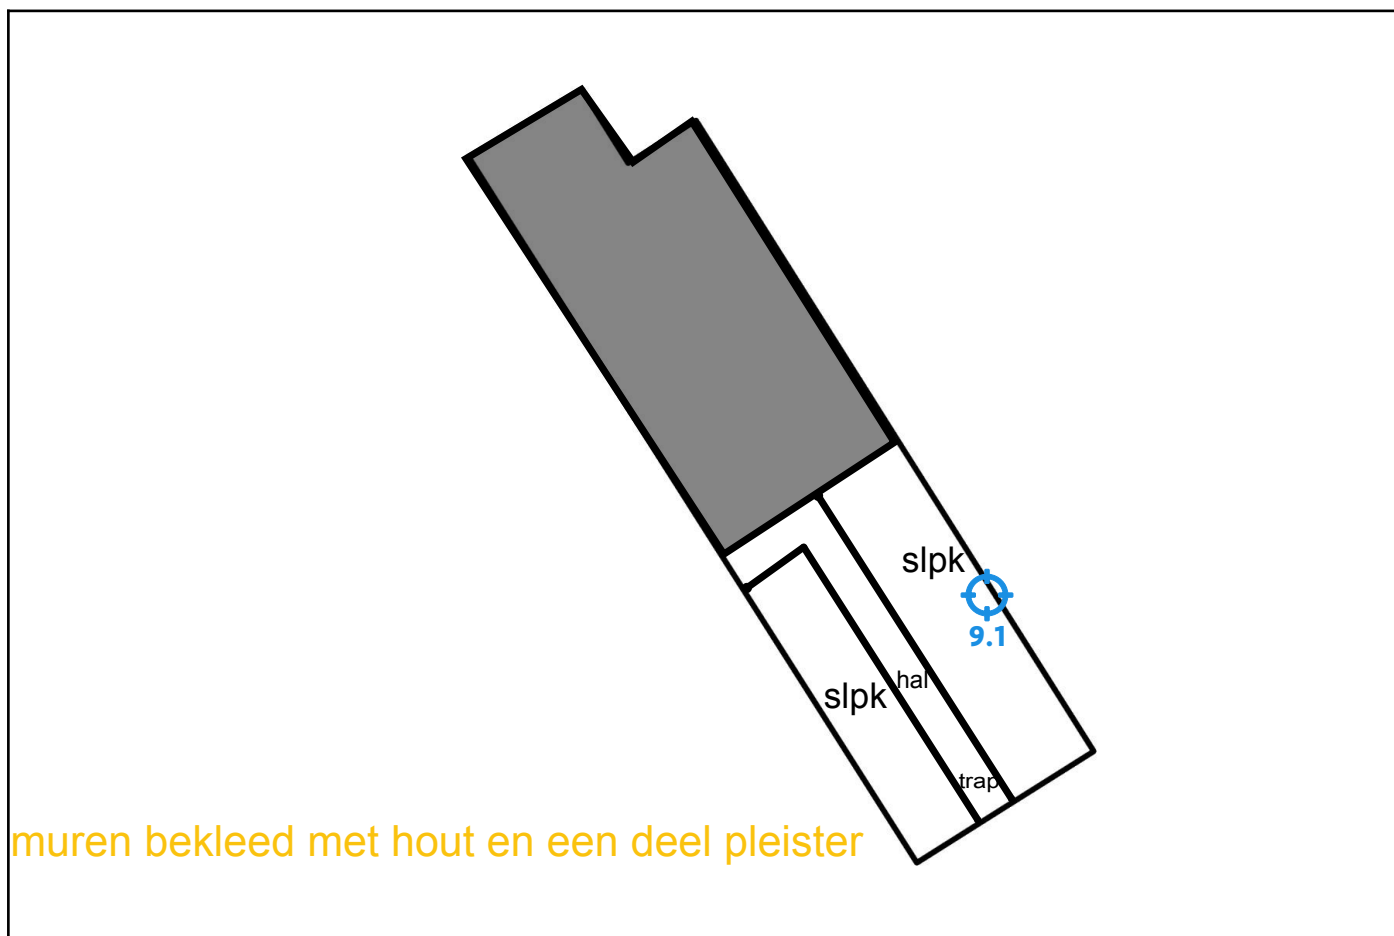
Plan 1.7: Verdieping pleisterwerk muren

Beschrijving	Type	Actie
9. Pleisterwerk muren	Geen asbest	-
9.1 Code: staal 1	Mengmonster	-

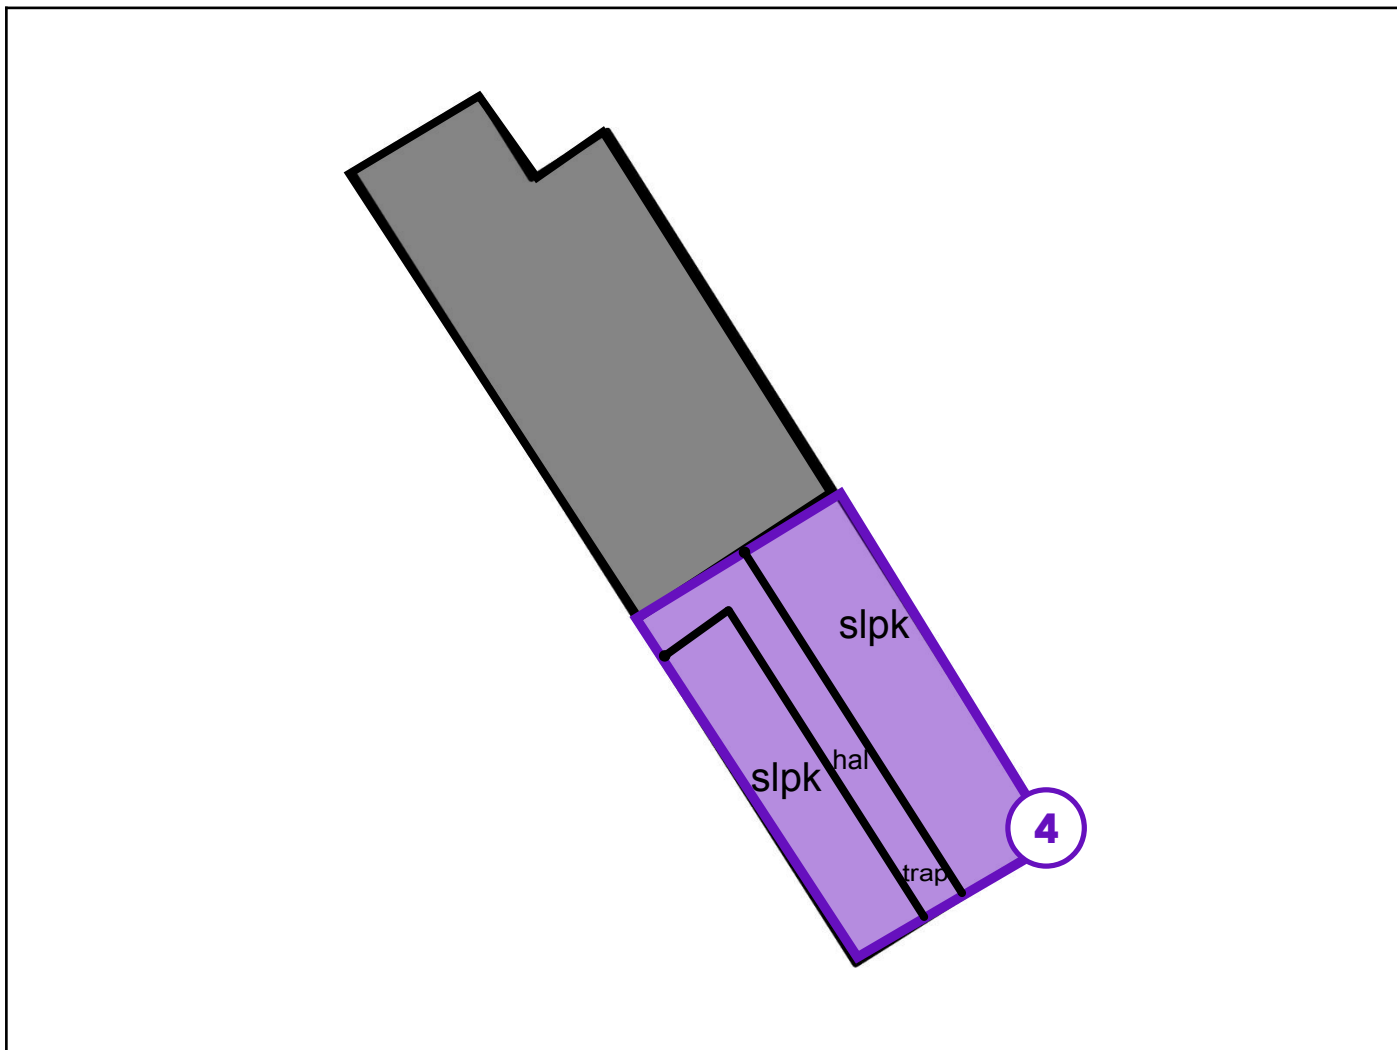
Plan 1.9: Verdieping plafonds

Beschrijving	Type	Actie
4. Plafonds bestaande uit voorzetpanelen	Advies	-
