# Asbestinventarisatetest

Moleneinde 23, 9940 Evergem

Attestnummer : 20260406-000017.000

**Niet-asbestveilig**

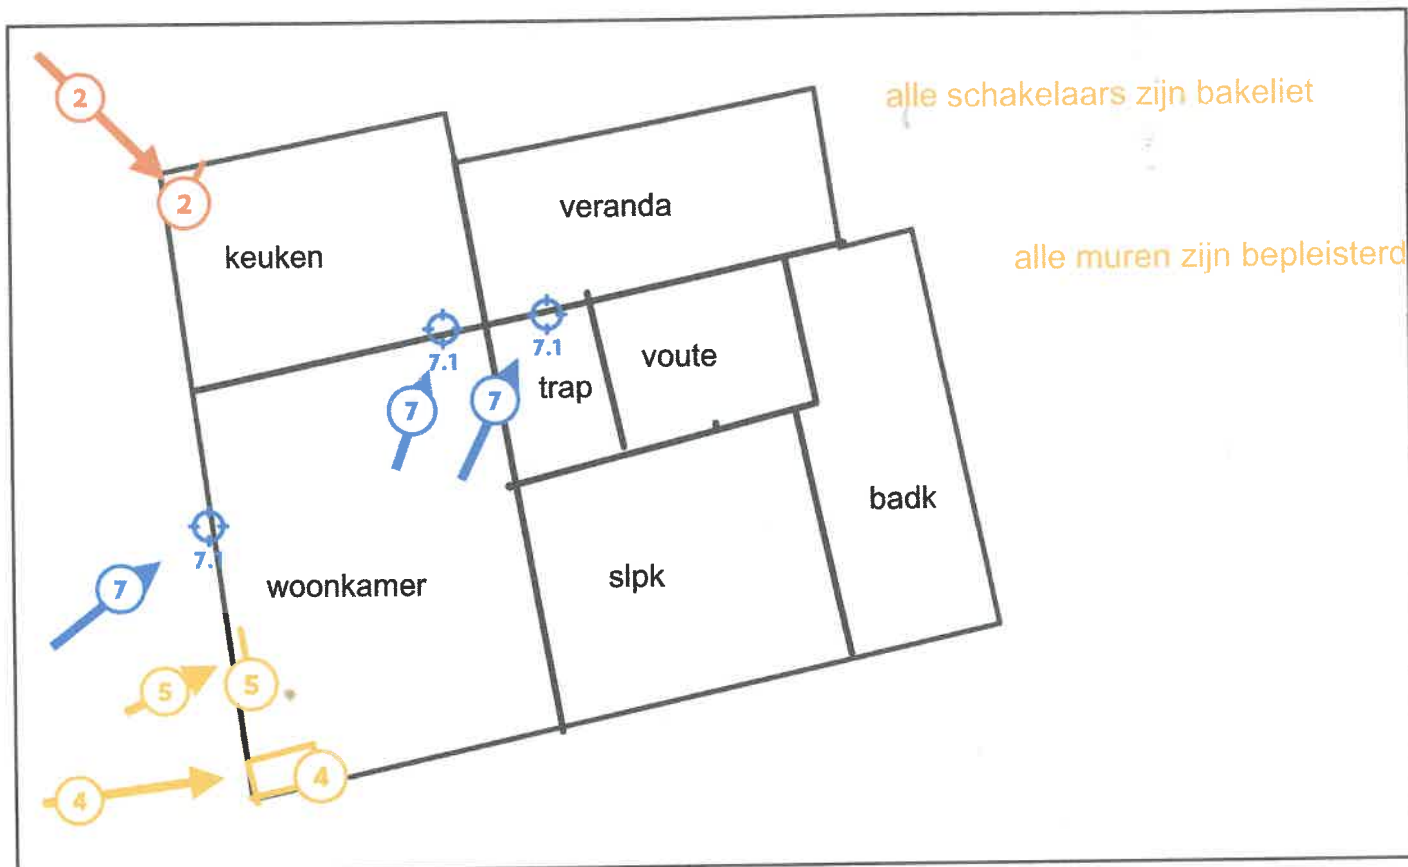
## Plan 1.1: Hoofdgebouw plan

Beschrijving	Type	Actie
2. Rookgaskanaal in asbest cement	Asbestmateriaal	Verwijderen
3. Bakeliet schakelaar(s) 6	Asbestmateriaal	Zorgvuldig beheren
4. Bakeliet tellerkast	Asbestmateriaal	Zorgvuldig beheren
5. Roetschuif	Asbestmateriaal	Zorgvuldig beheren
7. Pleisterwerk wanden	Geen asbest	-
7.1 Code: MM1	Mengmonster	-

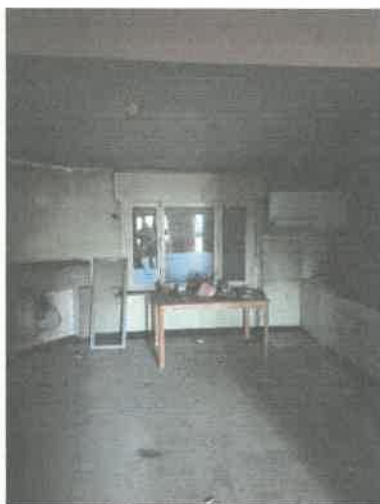
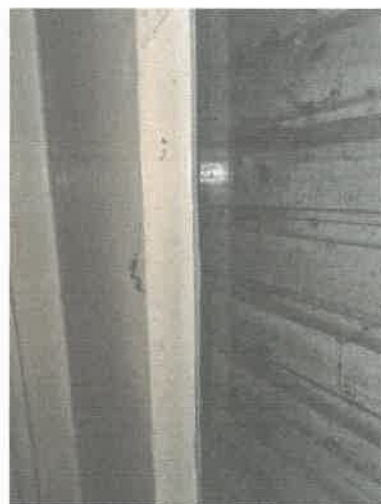
### Fiche 8: Mastiek (niet aanwezig)

Beschrijving	Notitie	Terug te vinden op plannen
Fiche 8: Mastiek (niet aanwezig)	Er is geen asbestverdachte mastiek aanwezig.	-
Fiche 9: Dakbedekking in dakpannen (niet verdacht)	De dakbedekking is niet-asbestverdacht.	-

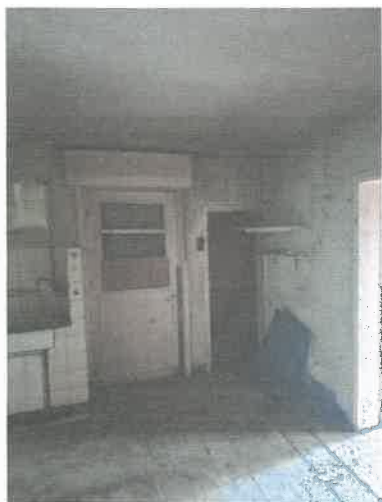
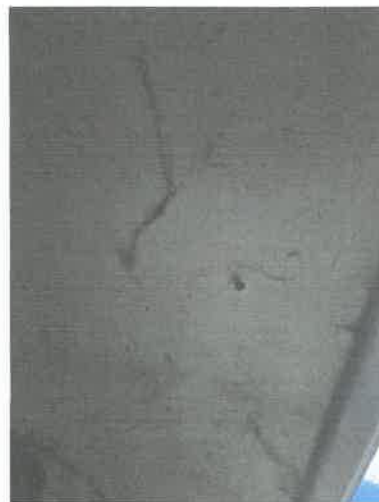
## Fiche 10: Geen onderdak aanwezig

Beschrijving	Notitie	Terug te vinden op plannen
Fiche 10: Geen onderdak aanwezig	-	-
Fiche 11: Liftinfrastructuur (niet aanwezig)	-	-
Fiche 12: Stookketel / Brander	Tijdens onze inspectie hebben we geen bouwjaar kunnen achterhalen van de stookketel. Het uiterlijk van het toestel doet vermoeden dat het in gebruik is genomen vóór 2001 en mogelijk tot een risicobouwjaar behoort, wat inhoudt dat er eventueel asbestverdachte toepassingen in aanwezig kunnen zijn. Het is daarom van groot belang om de techniker hiervan op de hoogte te stellen bij werkzaamheden en, indien nodig, een asbestdeskundige in te schakelen die kan meedenken over de mogelijke aanwezigheid van asbestverdachte toepassingen tijdens de werkzaamheden aan het toestel. Wij als deskundigen mogen geen toestellen demonteren om verdachte toepassingen op te sporen.	-
Fiche 13: Leidingisolatie (niet aanwezig)	Er is geen waarneembare asbestverdachte leidingisolatie aanwezig.	-
