# Asbestinventarisatetest

Léopold Sturbautstraat 24, 9600 Ronse

Attestnummer : 20240515-000257.002

Uitgegeven op : 02.06.2024

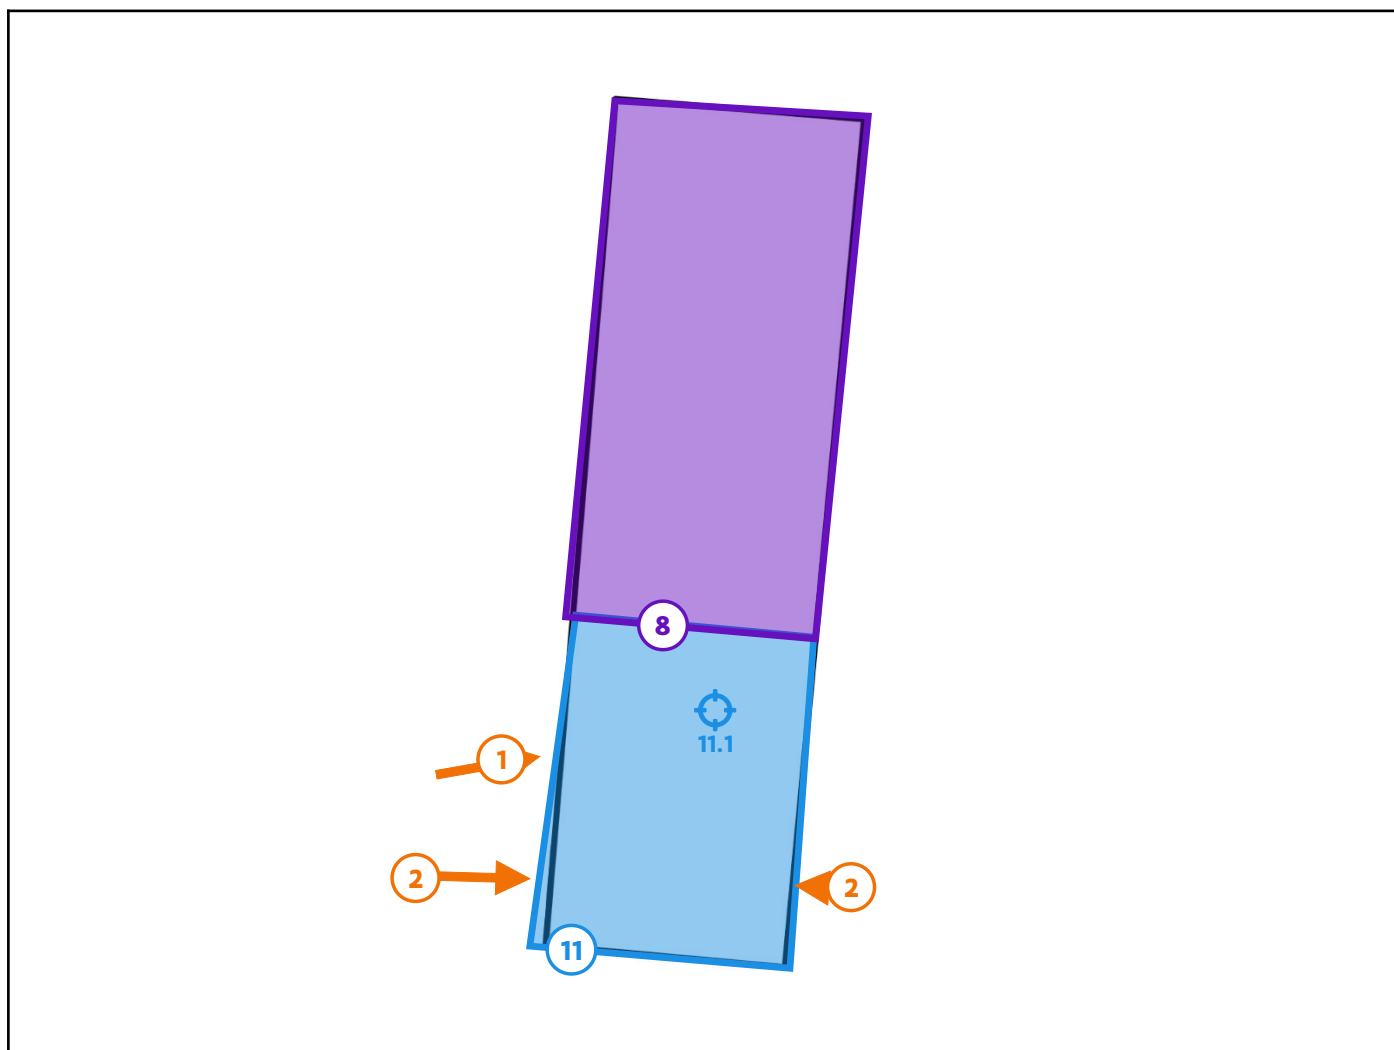
## Plan 1.1: Woning plan - dak

Beschrijving	Type	Actie
1. Leitjes zijgevel	Asbestmateriaal	<a href="#">Verwijderen</a>
2. Pijpleiding	Asbestmateriaal	<a href="#">Verwijderen</a>
8. Nieuw platdak bedekking 2010	Advies	-
11. Onderdak woning	Geen asbest	-
11.1 Code: MM03	Puntmonster	-

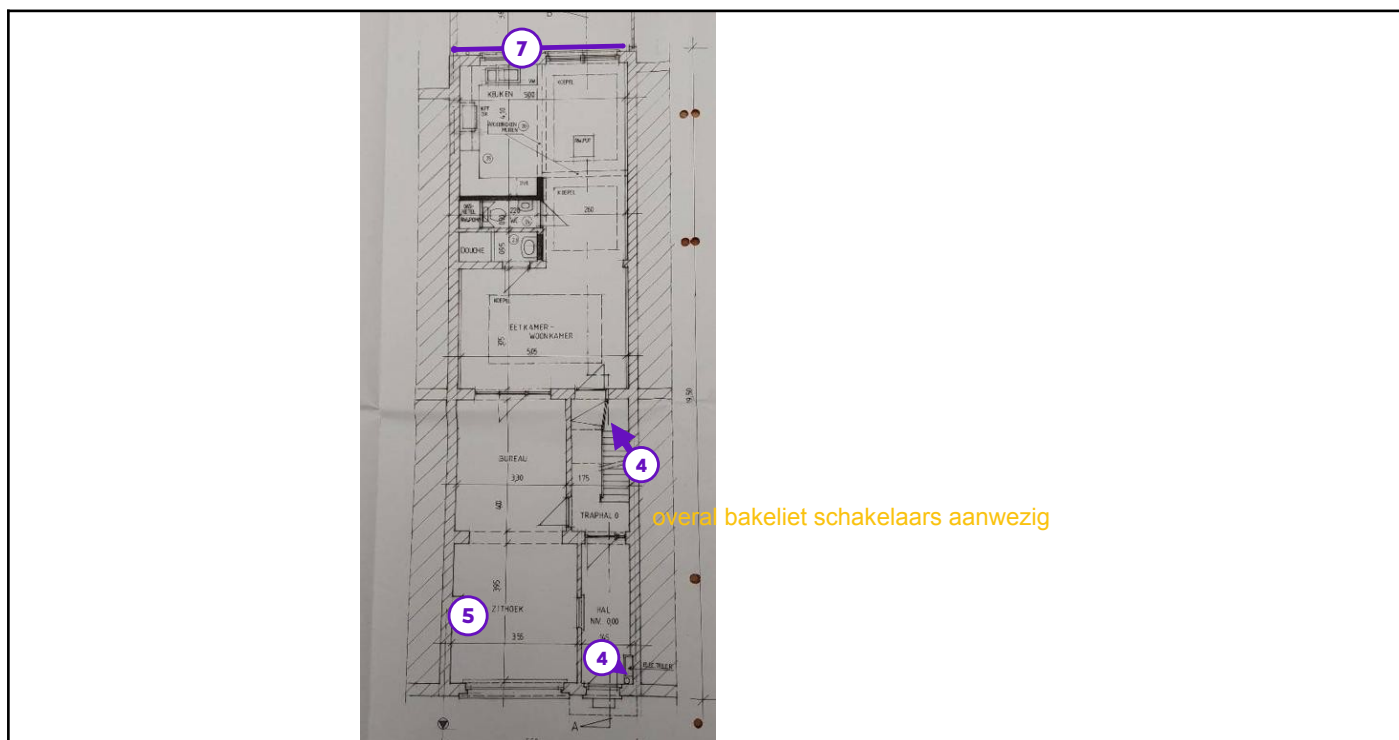
## Plan 1.4: Woning plan - Gelijkvloers

Beschrijving	Type	Actie
4. Bakeliet - elektriciteit	Advies	-
5. Decentrale kachels	Advies	-
7. Crepi geplaatst 2010	Advies	-

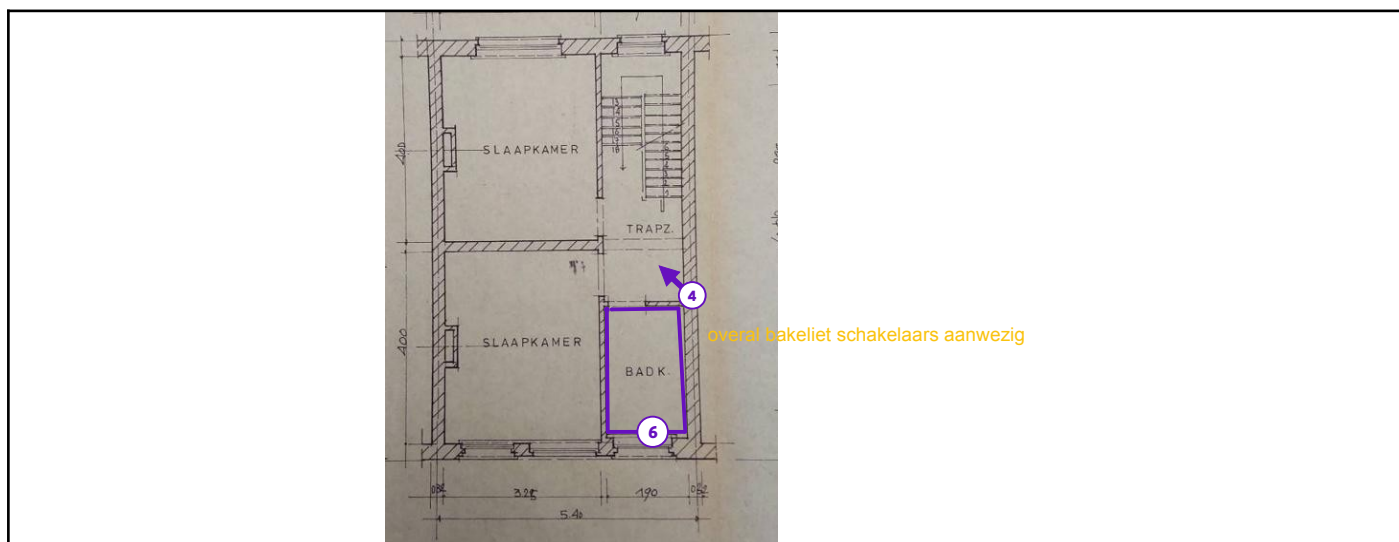
## Plan 1.5: Woning plan - 1ste verdiep

Beschrijving	Type	Actie
4. Bakeliet - elektriciteit	Advies	-
6. Tegels badkamer	Advies	-

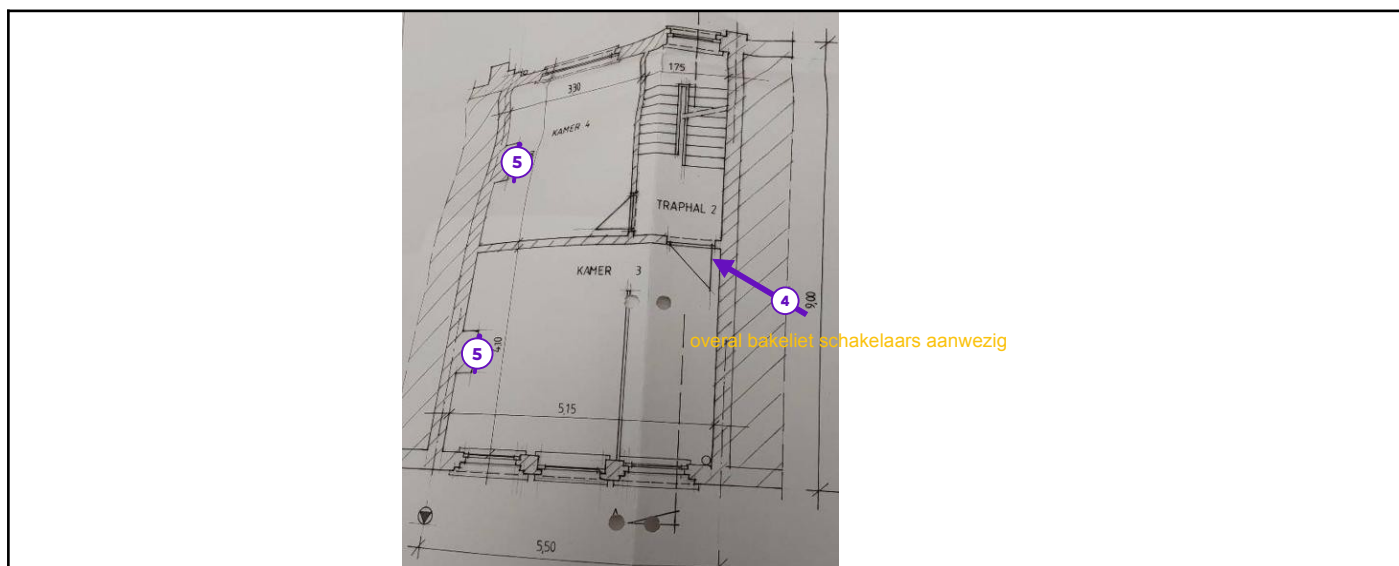
## Plan 1.6: Woning plan - 2de verdiep

Beschrijving	Type	Actie
4. Bakeliet - elektriciteit	Advies	-
5. Decentrale kachels	Advies	-

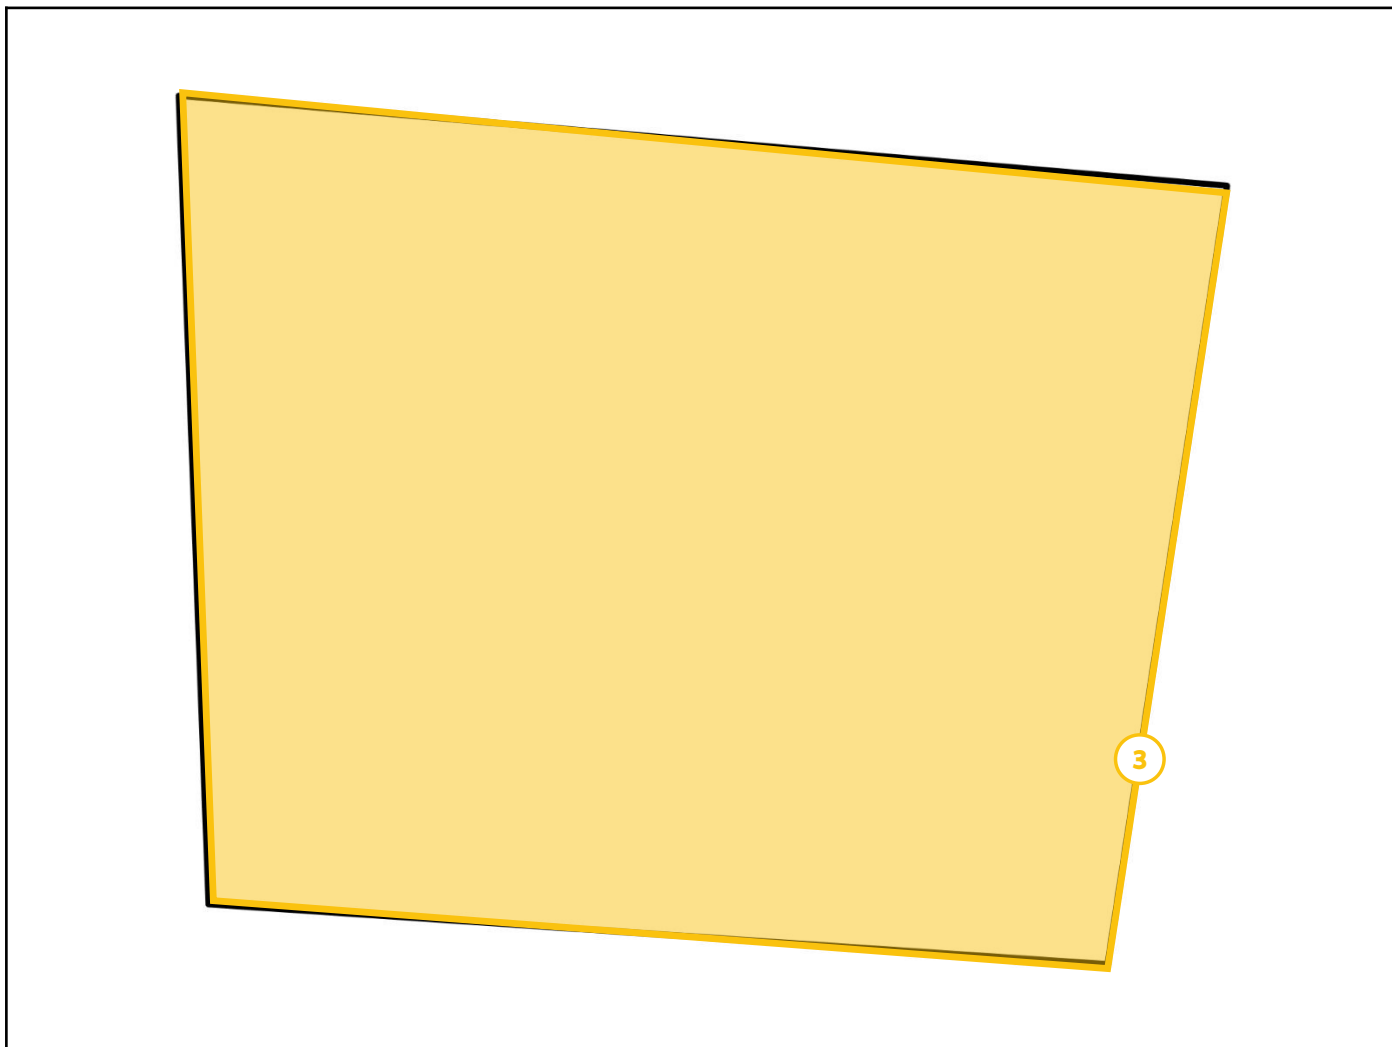
## Plan 2.1: Constructie plan

Beschrijving	Type	Actie
3. Tuinhuis 2016	Uitsluiting	-
