# Asbestinventarisatetest

Hasseltsesteenweg 482, 3800 Sint-Truiden

Attestnummer : 20231214-000187.000

Uitgegeven op : 14.12.2023

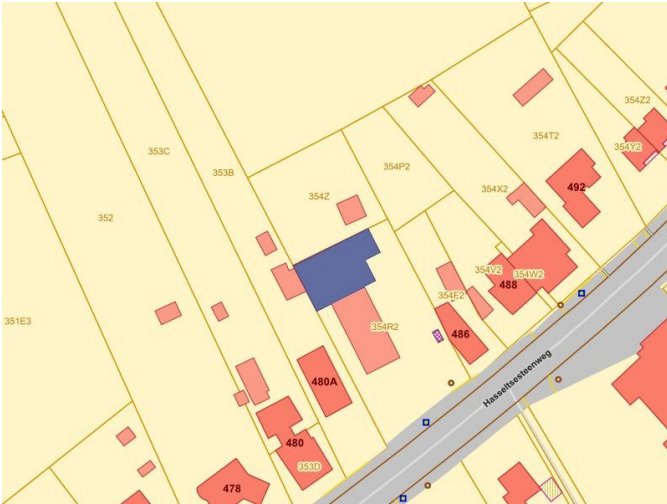
# Zone 1: hoofdgebouw

- 1 Asbestmateriaal**
- 0 Beperking
- 0 Uitsluiting
- 0 Roerend goed
- 0 Puin, steenslag, (water)bodem
- 6 Advies**
- 2 Geen asbest**

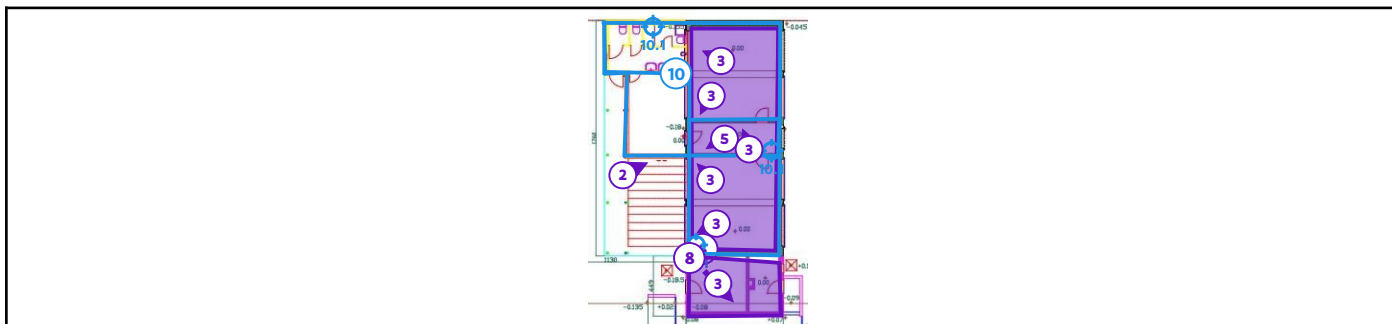
## Plan 1.1: grondplan

Beschrijving	Type	Actie
2. Mastiek ramen	Advies	-
3. pakking radiator	Advies	-
5. bakeliet teller	Advies	-
6. vloer	Advies	-
8. heraklith plafond	Advies	-
10. Pleisterwerk muren	Geen asbest	-
10.1 Code: 1	Mengmonster	-

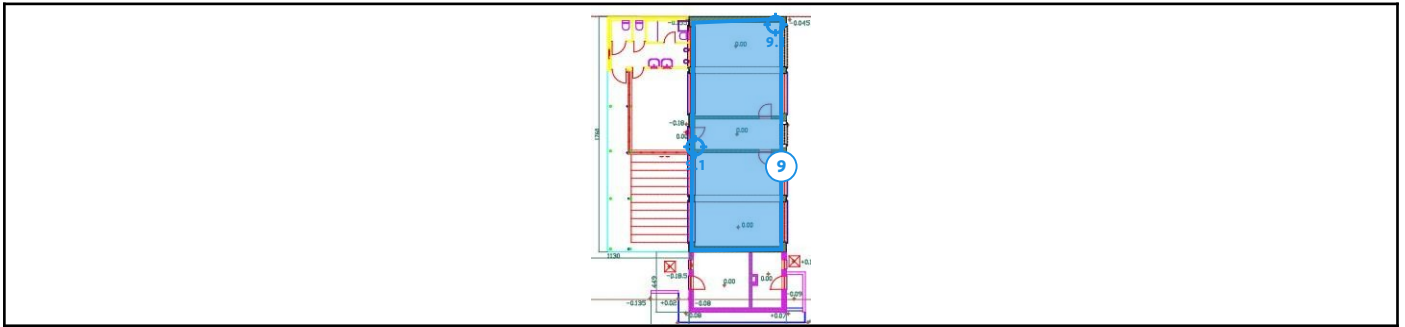
## Plan 1.2: grondplan (plafond)

Beschrijving	Type	Actie
9. pleisterwerk plafond	Geen asbest	-
9.1 Code: 2	Mengmonster	-

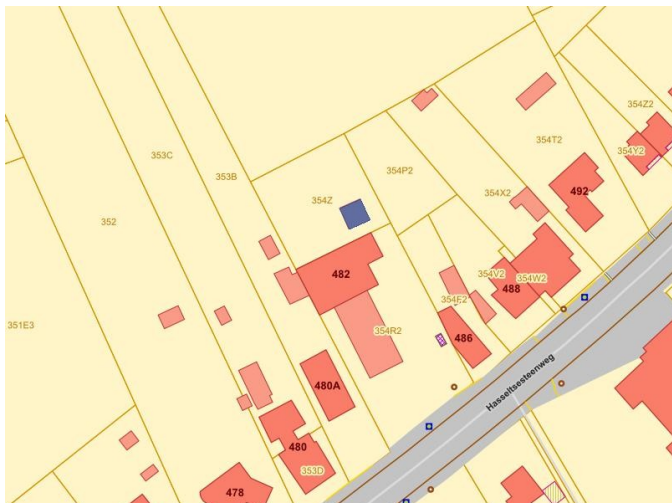
## Zone 2: Beschutting

- 0 Asbestmaterialen
- 0 Beperkingen
- 0 Uitsluitingen
- 0 Roerende goederen
- 0 Puin, steenslag, (water)bodem
- 1 Adviezen**
- 0 Geen asbest

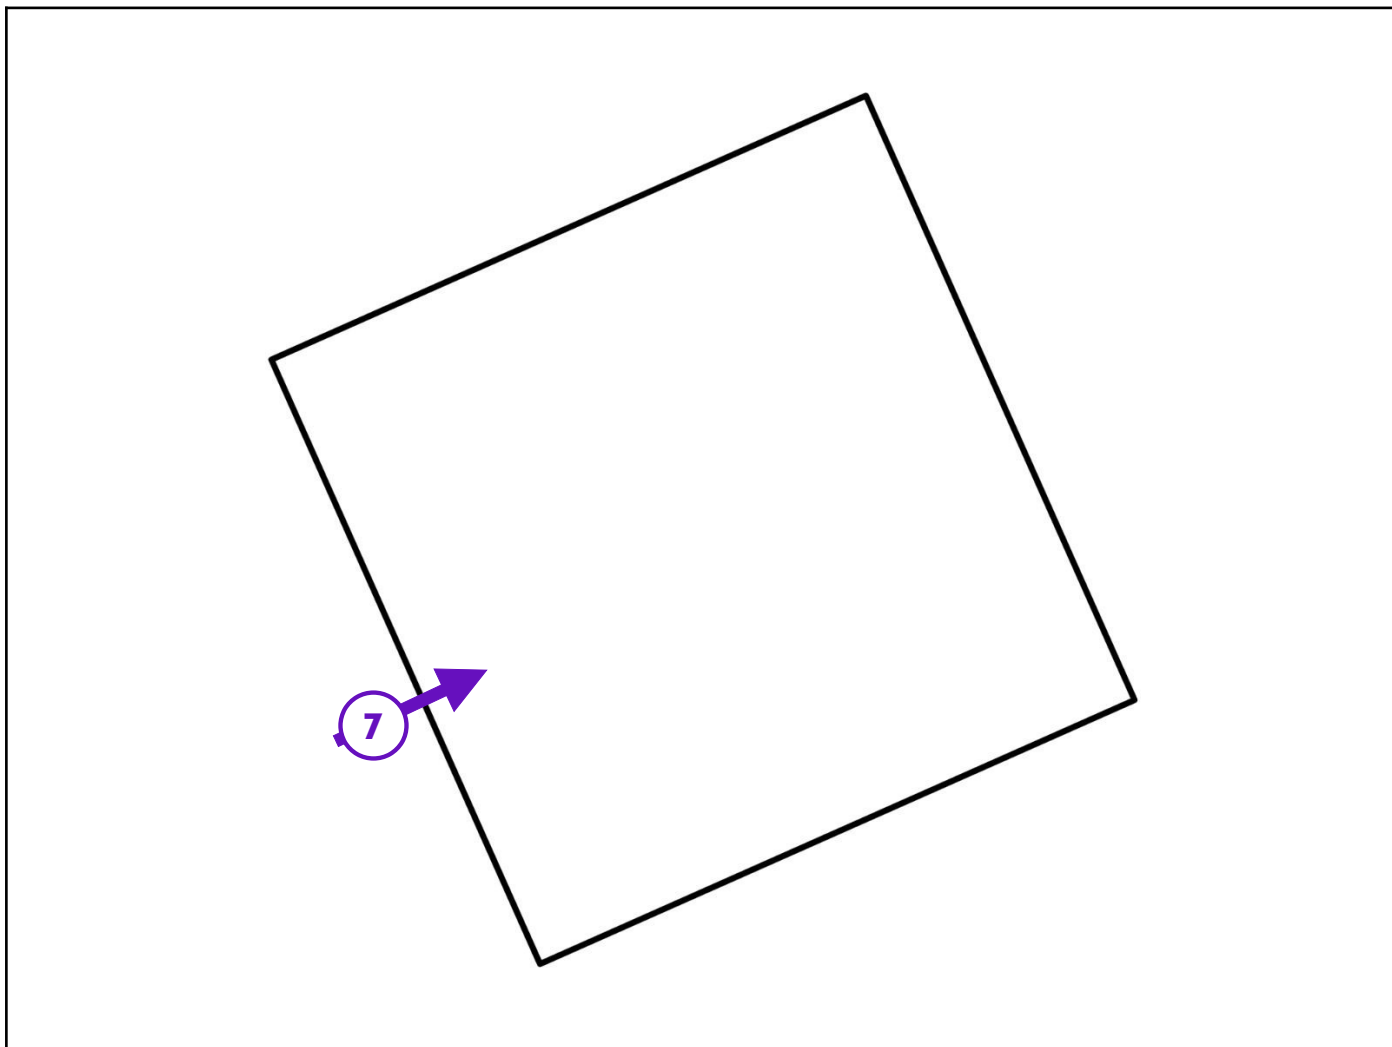
## Plan 2.1: Beschutting plan

Beschrijving	Type	Actie
7. beschutting	Advies	-
