Asbestinventarisatetest

Sint-Quintinusstraat 13, 3800 Sint-Truiden

Attestnummer : 20240314-000476.000

Uitgegeven op : 14.03.2024

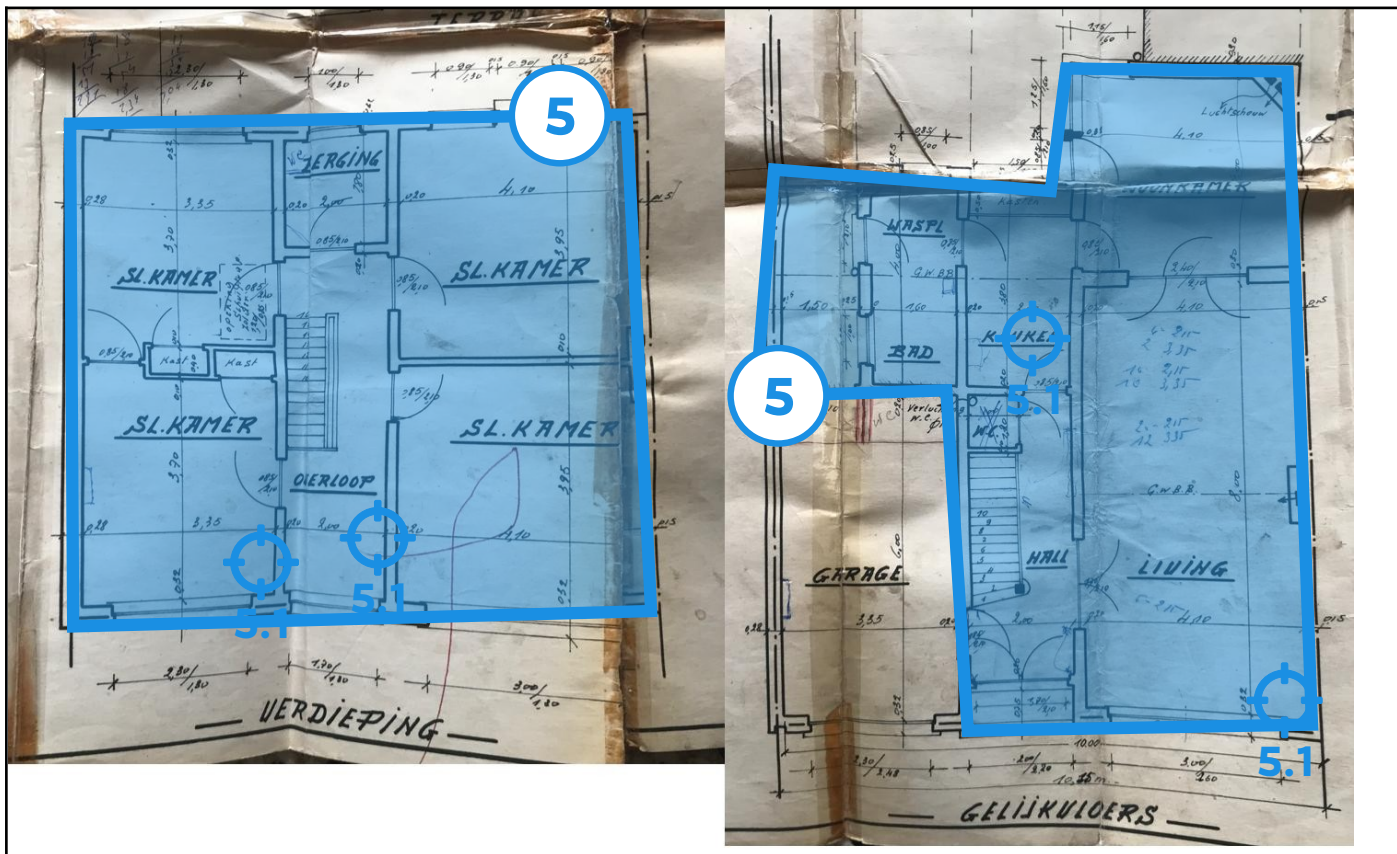
Plan 1.1: schets

Beschrijving	Type	Actie
5. pleister plafond	Geen asbest	-
5.1 Code: 4/3/A2 ; pleister plafond	Mengmonster	-

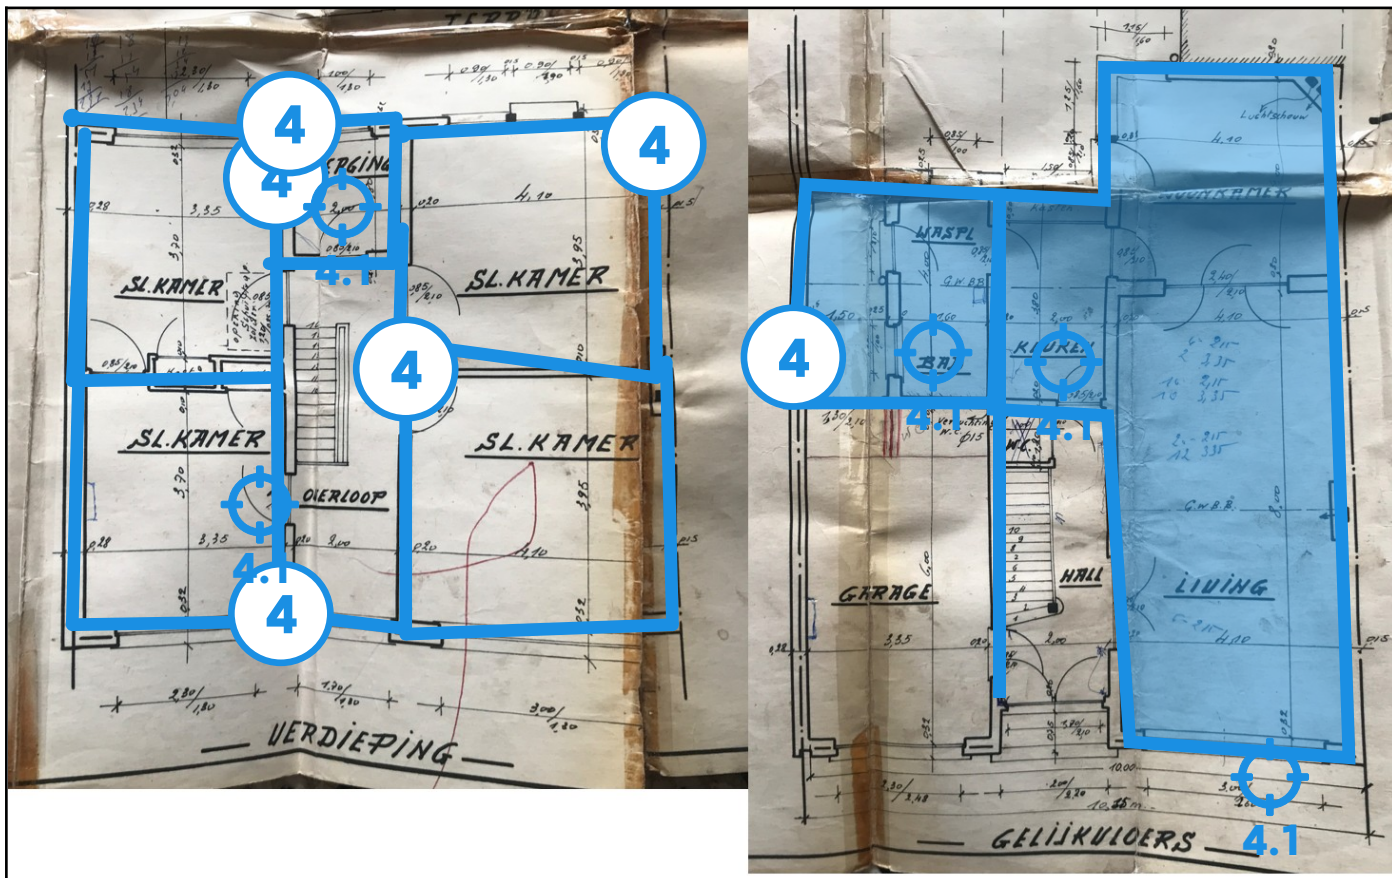
Plan 1.2: schets

Beschrijving	Type	Actie
4. pleister muren	Geen asbest	-
4.1 Code: 4/3/A1 : pleister muren	Mengmonster	-

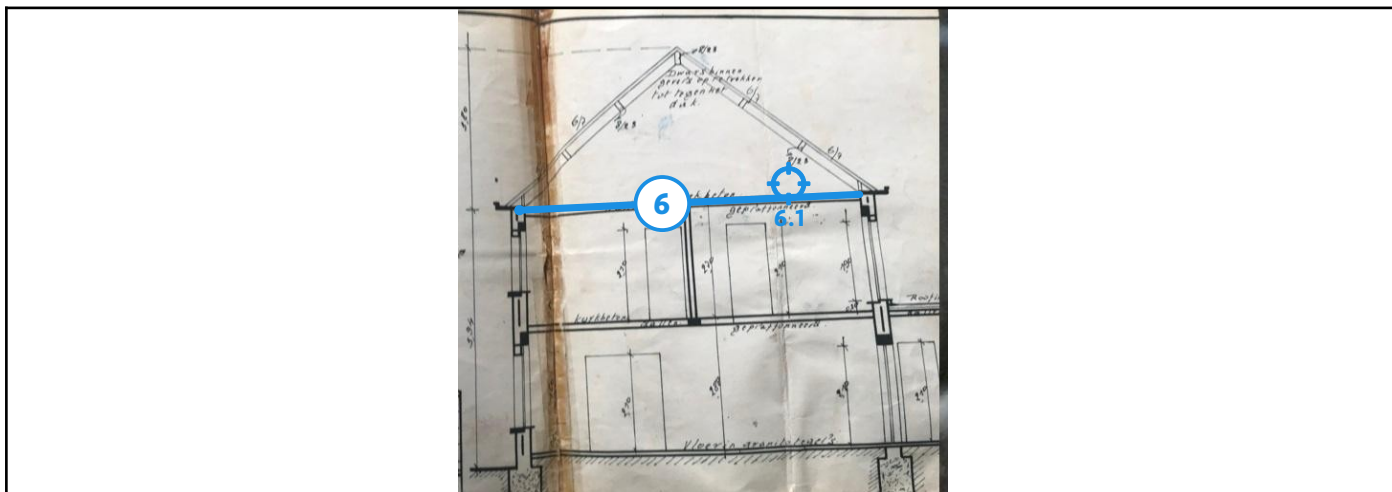
Plan 1.3: schets 2

Beschrijving	Type	Actie
6. zoldervloer	Geen asbest	-
6.1 Code: 4/3/A1 : zoldervloer	Puntmonster	-
