# Asbestinventarisatetest

Triksestraat 3, 3890 Gingelom

Attestnummer : 20240912-000229.000

## Niet-asbestveilig

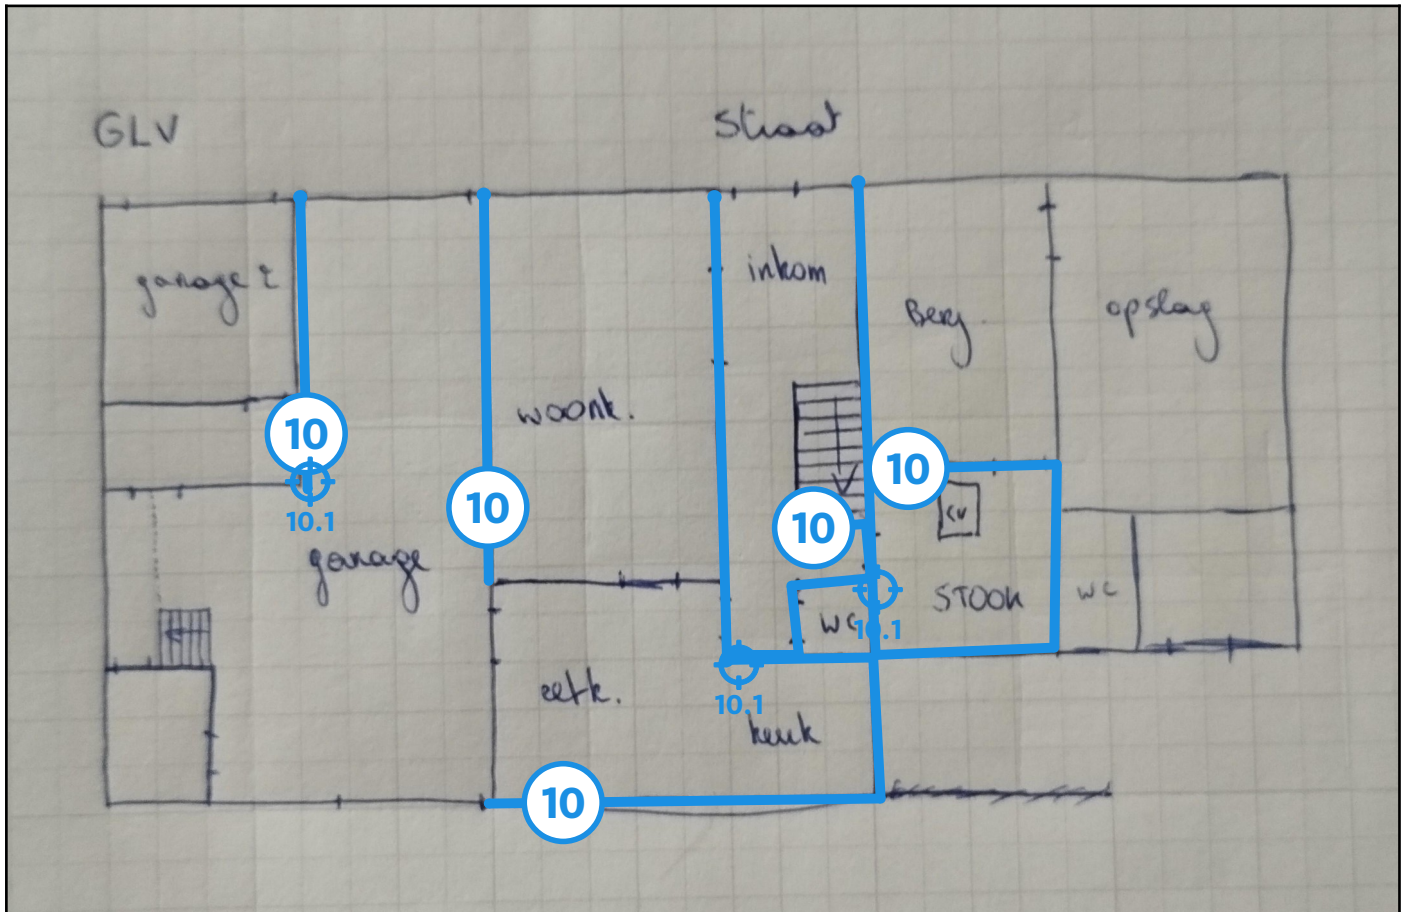
## Plan 1.1: Gelijksvloers (muren)

Beschrijving	Type	Actie
10. Pleisterwerk muren	Geen asbest	-
10.1 Code: 1	Mengmonster	-

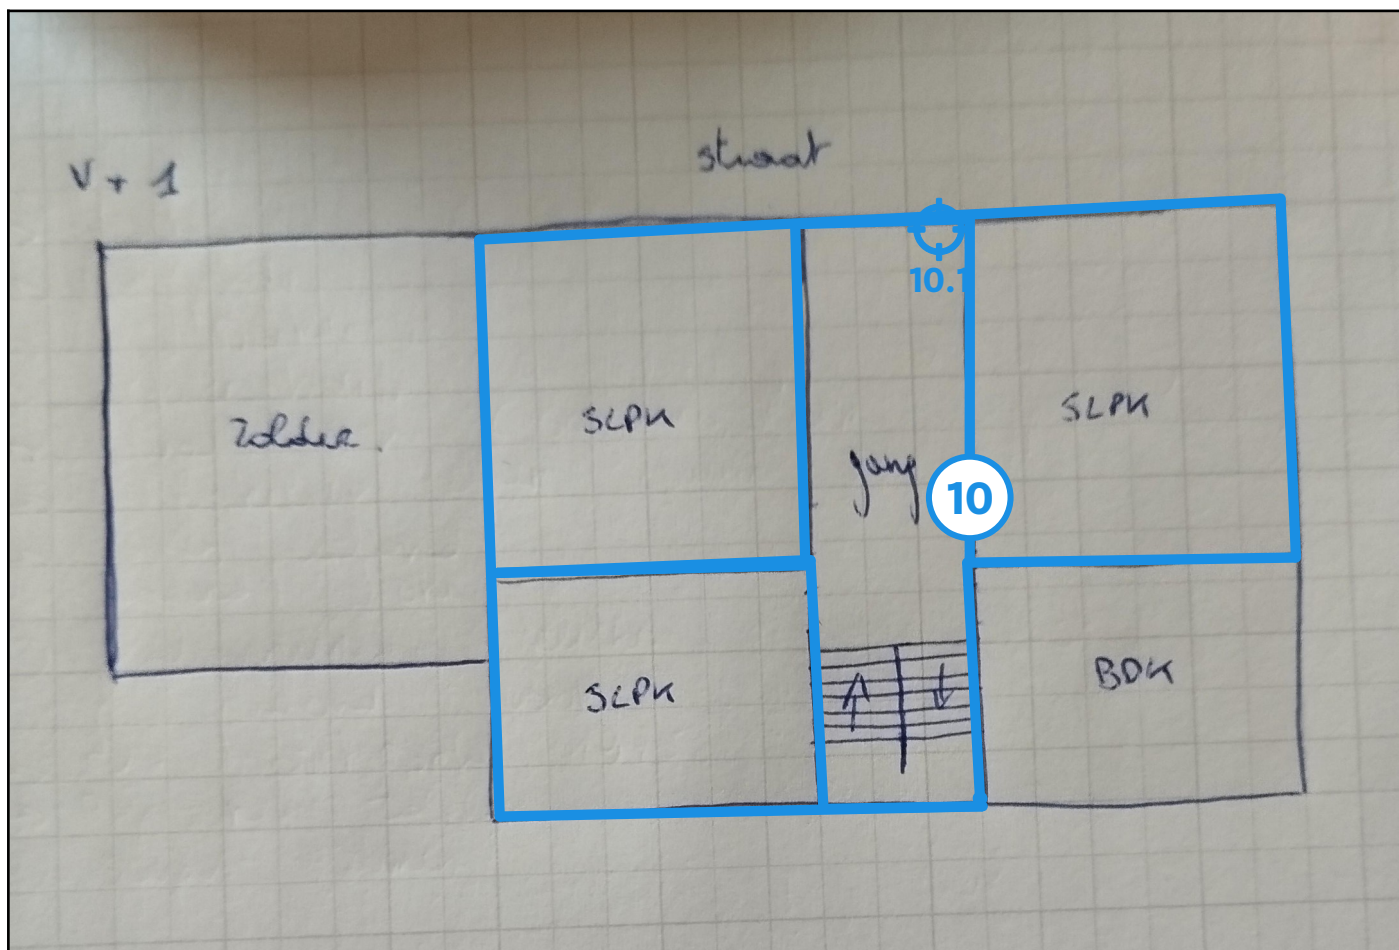
## Plan 1.2: Verdiep +1 (muren)

Beschrijving	Type	Actie
10. Pleisterwerk muren	Geen asbest	-
10.1 Code: 1	Mengmonster	-

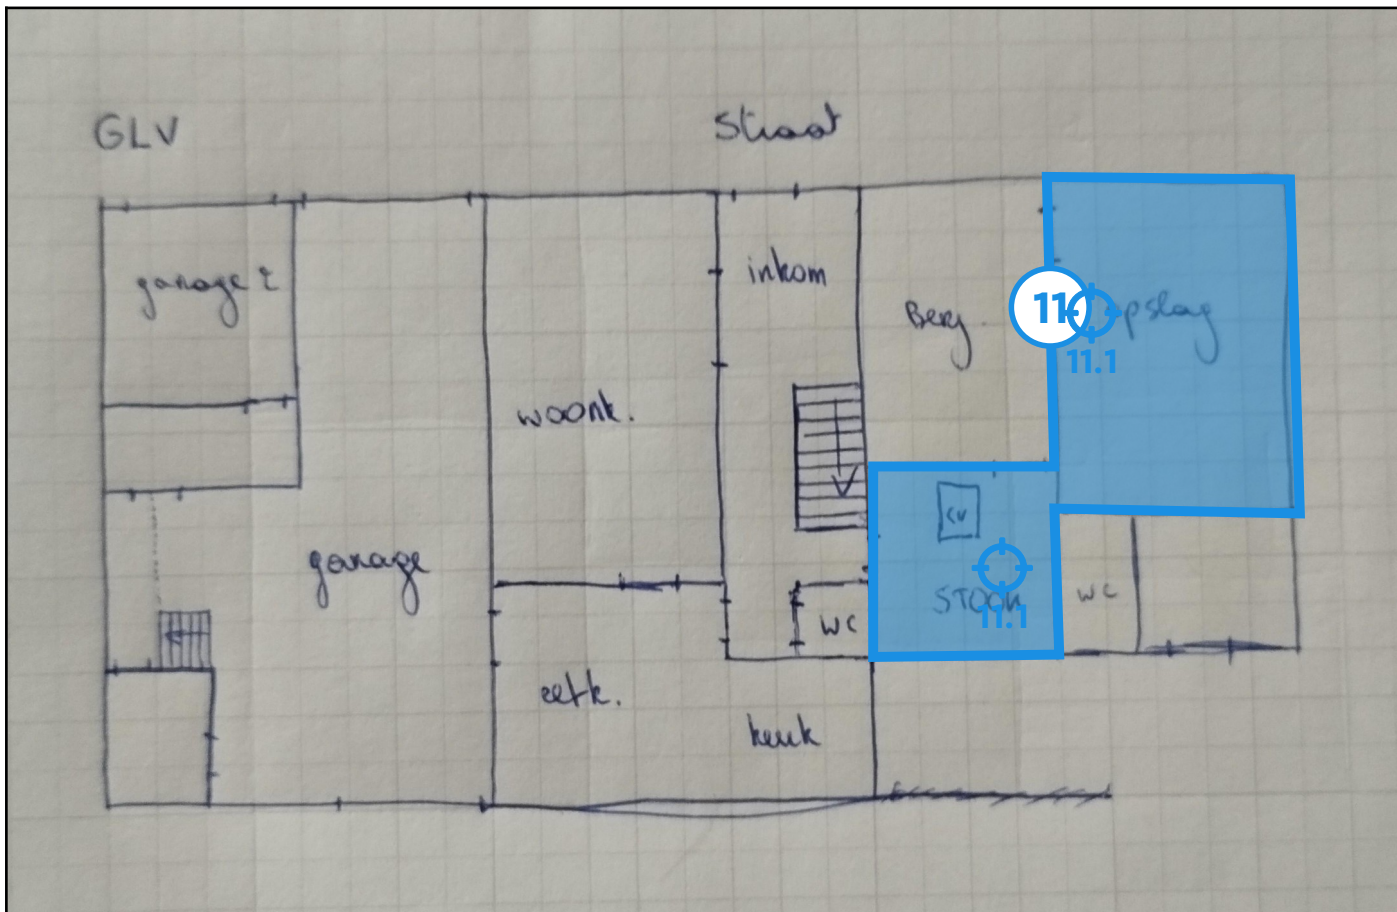
## Plan 1.3: Gelijksvloers (plafond)

Beschrijving	Type	Actie
11. pleisterwerk plafond	Geen asbest	-
11.1 Code: 2	Mengmonster	-

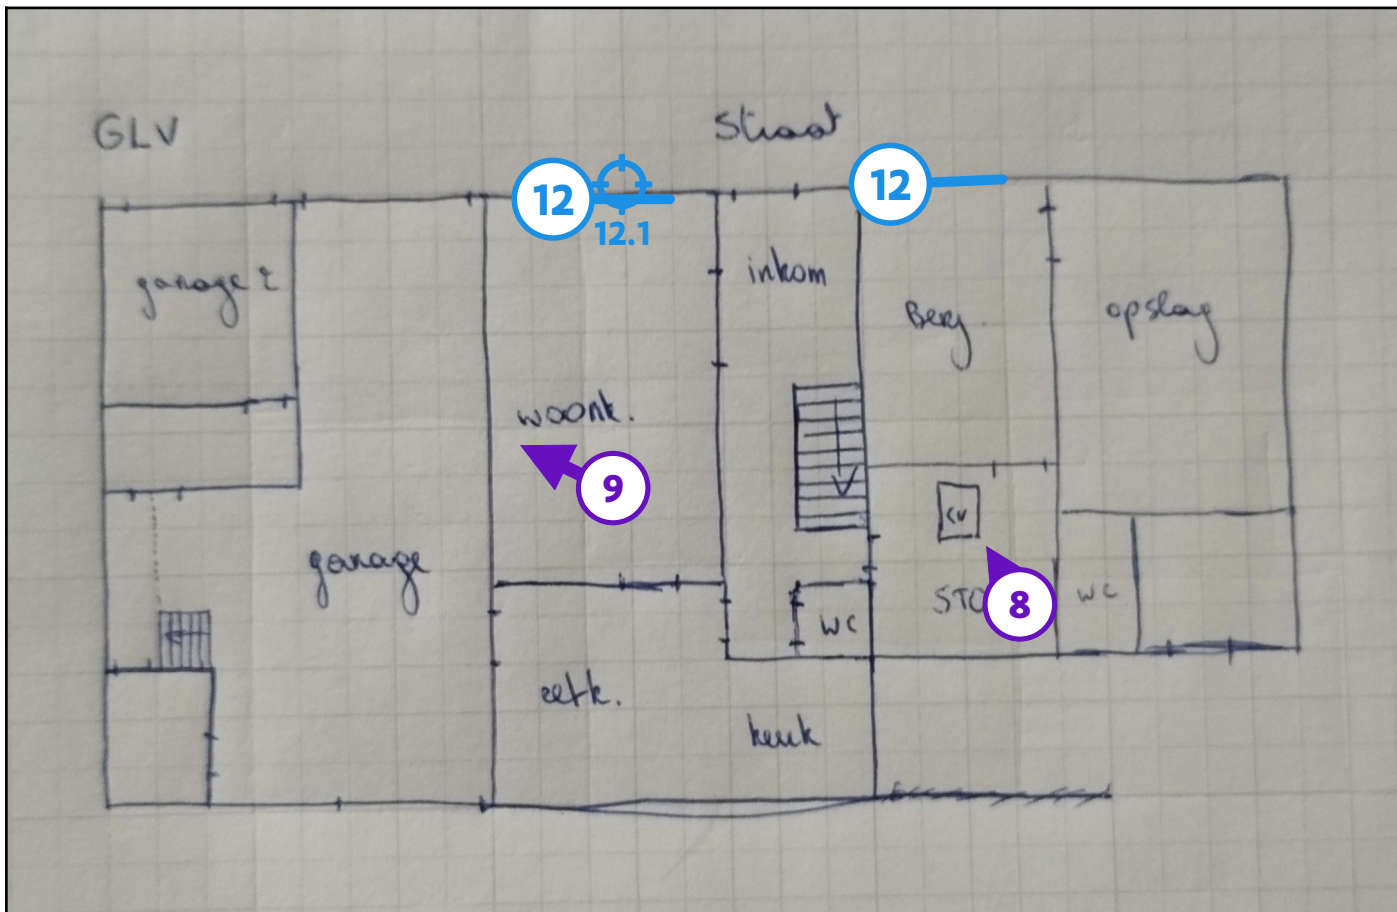
## Plan 1.5: Gelijksvloers (aanduidingen)

Beschrijving	Type	Actie
8. Saint Roch (1975)	Advies	-
9. haard	Advies	-
12. stopverf ramen voorkant	Geen asbest	-
12.1 Code: 3	Puntmonster	-

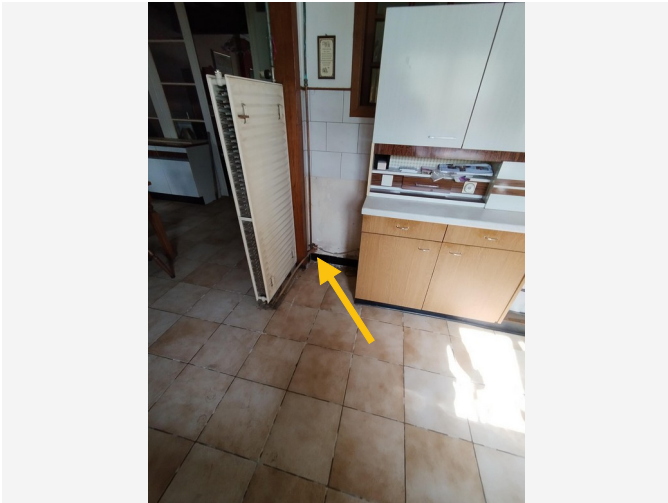
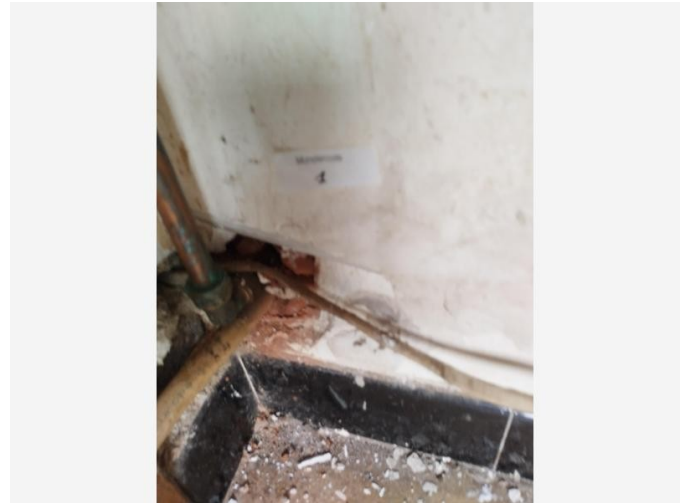
Identificatiemethode	Vaststelling & expertise (niet-asbestverdacht)
----------------------	--

Geen asbest

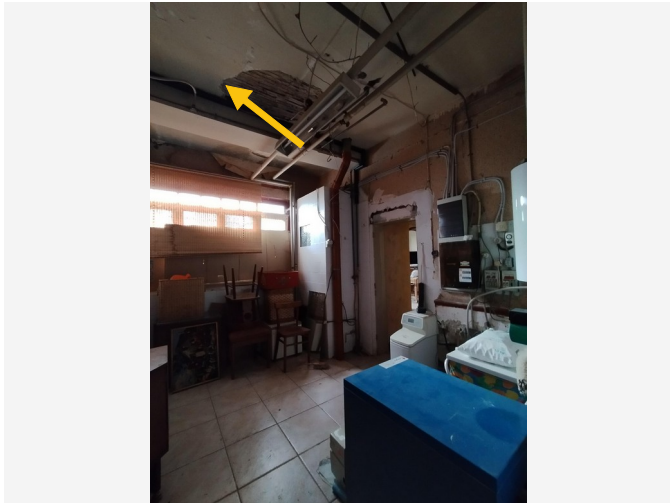
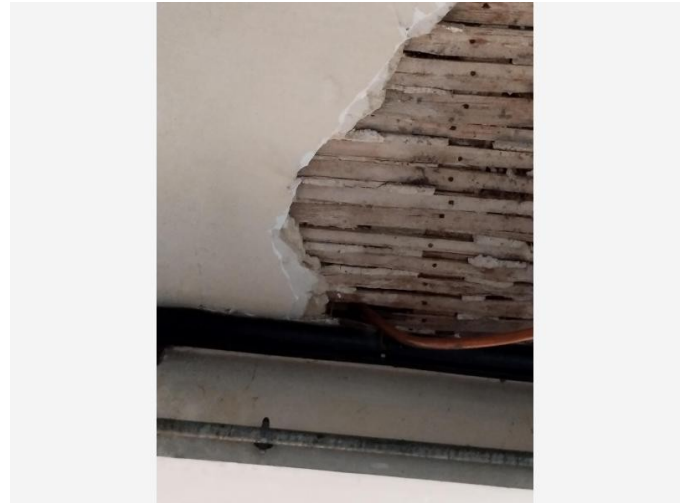
# Fiche 11: pleisterwerk plafond

Geen asbest

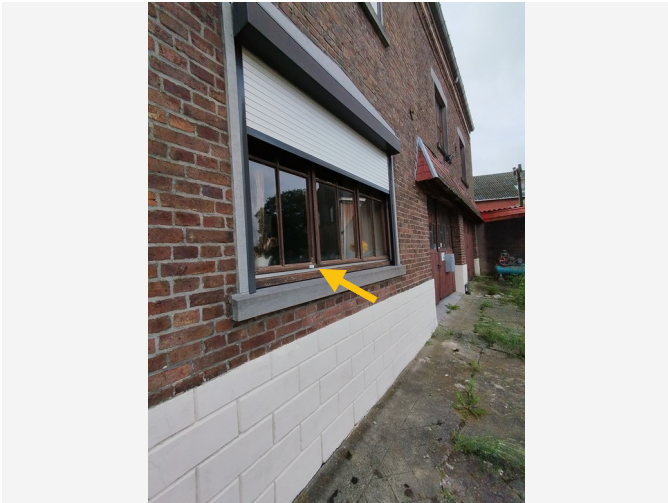
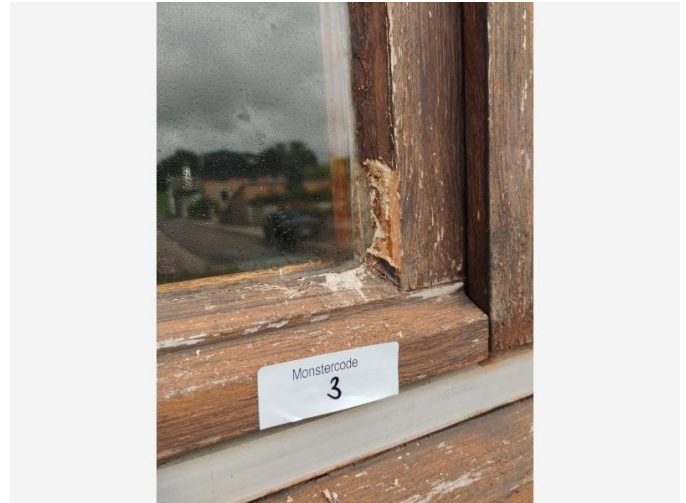
## Fiche 12: stopverf ramen voorkant

Geen asbest
