# Asbestinventarisatetest

Stormestraat 34, 8790 Waregem

Attestnummer : 20231024-000487.000

Uitgegeven op : 24.10.2023

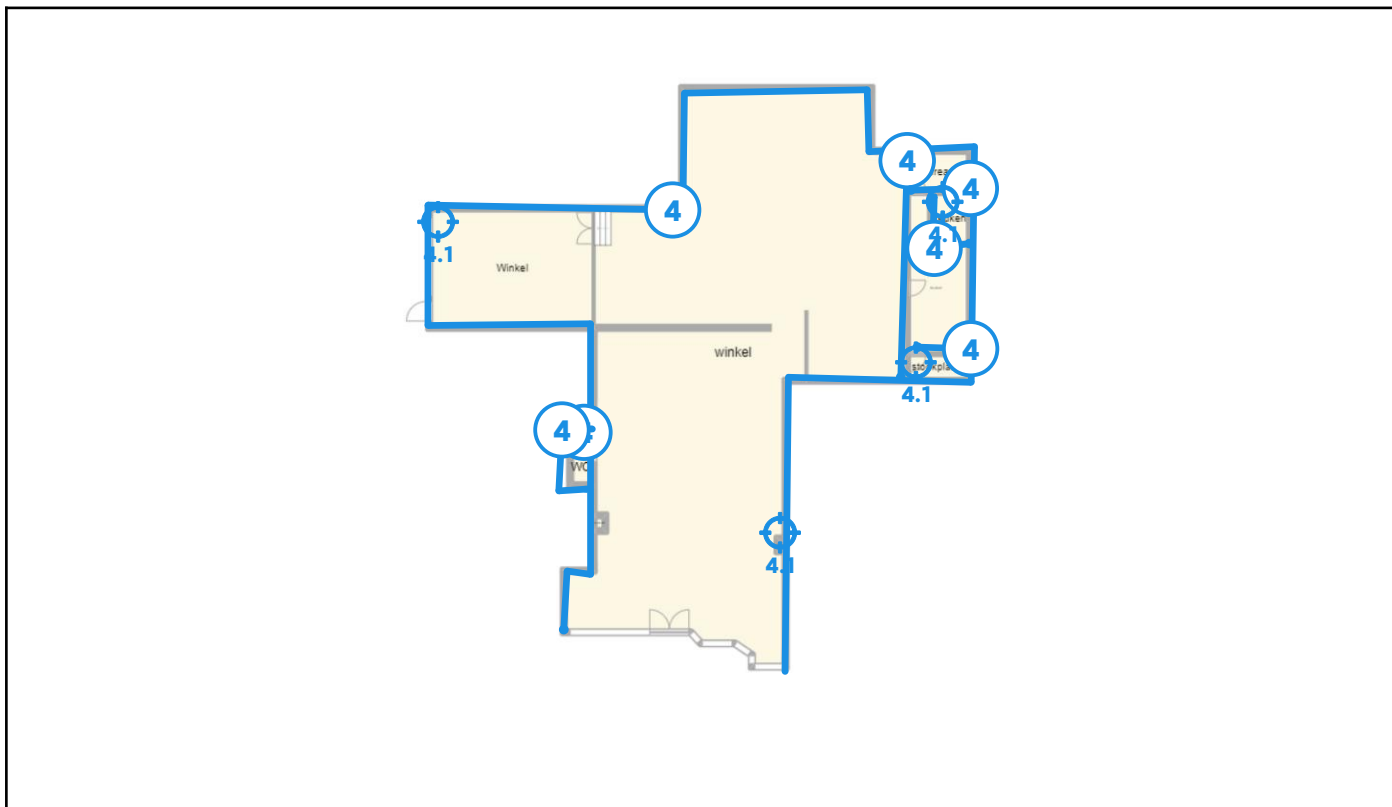
## Plan 1.2: plan handelsgelijkvloers (pleisterwerk)

| Beschrijving | Type | Actie |
|---|---|---|
| 4.1 Code: 3 | Mengmonster | - |
