Asbestinventarisatetest

Marathonstraat 16, 9000 Gent

Attestnummer : **20241110-000005.000**

Uitgegeven op : **10.11.2024**

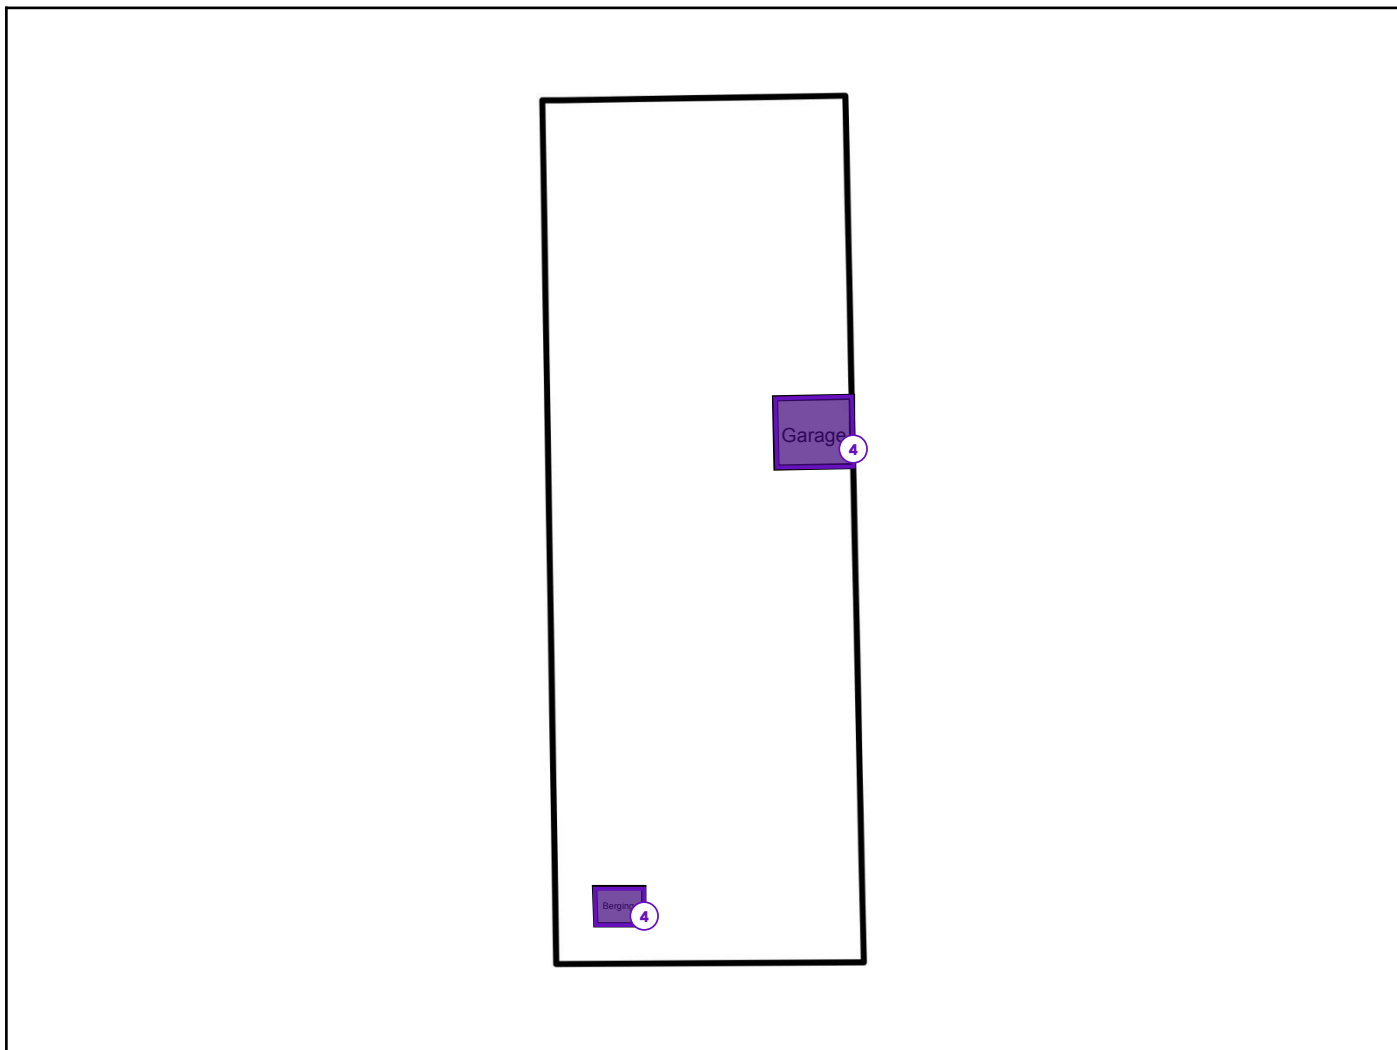
Plan 1.1: Niveau -1 - garage & kelderberging

| Beschrijving | Type | Actie |
|---|---|---|
| 4. kelderberging & garage | Advies | - |

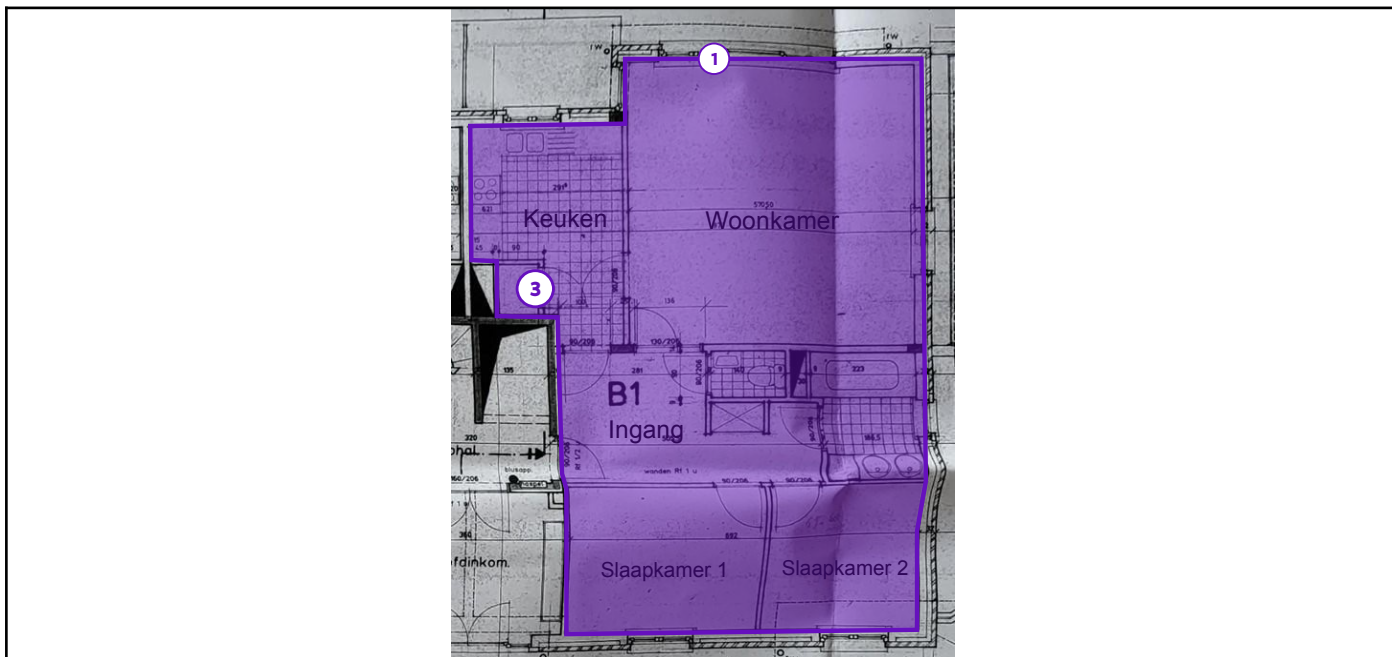
Plan 1.2: Niveau 0

| Beschrijving | Type | Actie |
|---|---|---|
| 3. cv - gascondensatieketel | Advies | - |

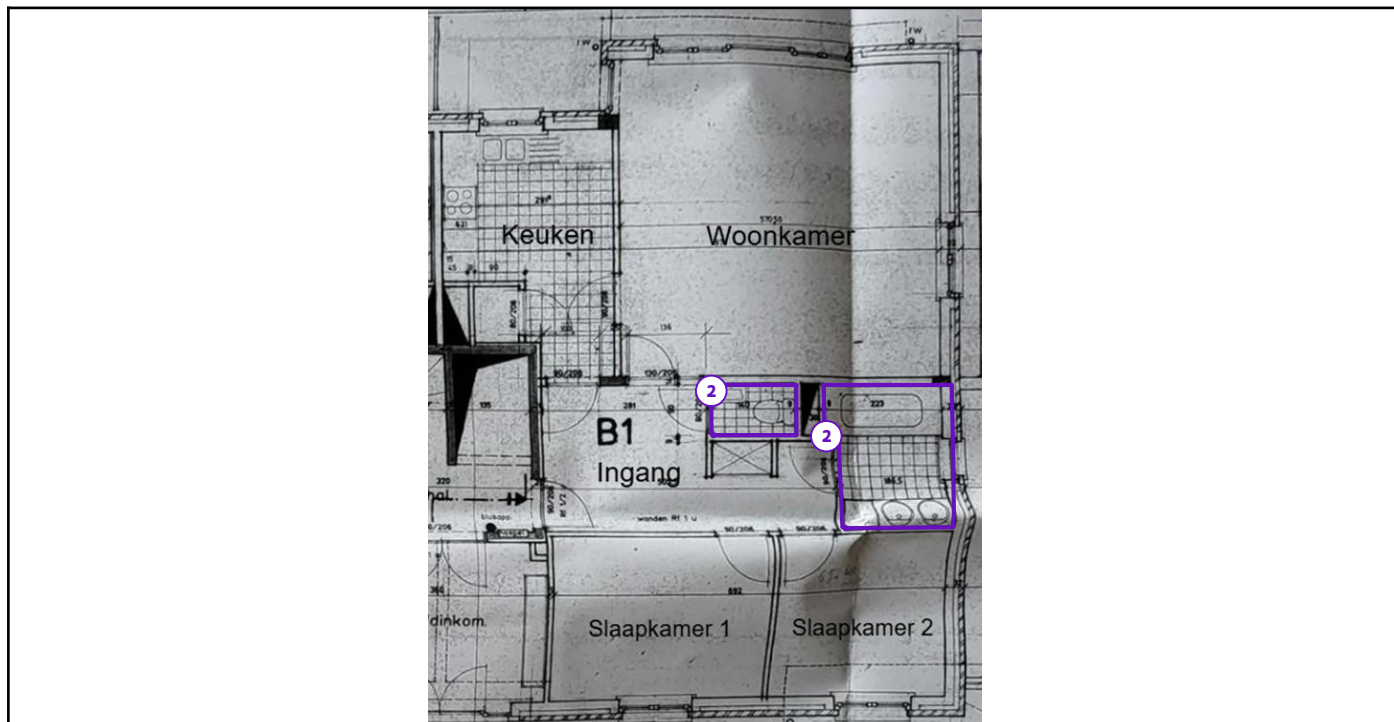
Plan 1.3: Niveau 0 - wandtegels

| Beschrijving | Type | Actie |
|---|---|---|
| 2. wandtegels | Advies | - |

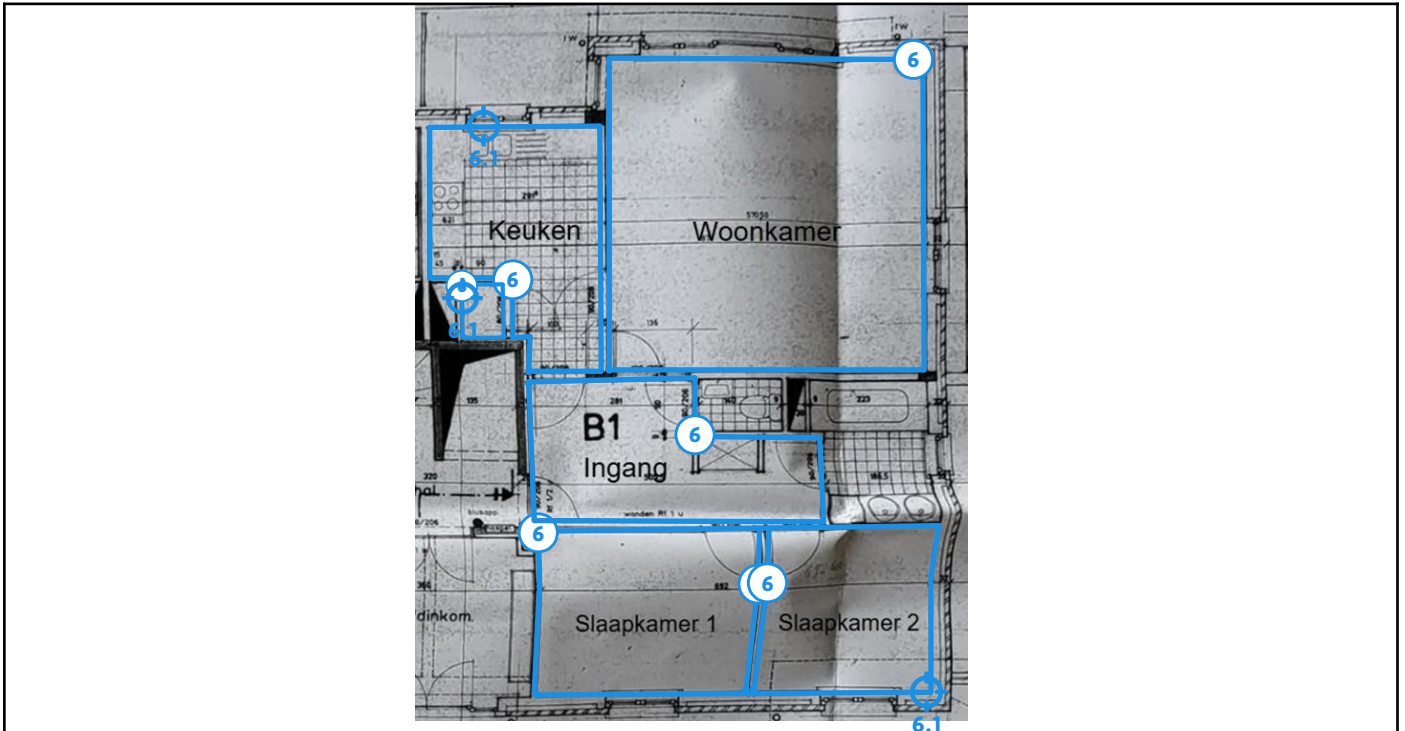
Plan 1.4: Niveau 0 - pleisterwerk wand

| Beschrijving | Type | Actie |
|---|---|---|
| 6.1 Code: GEN001 | Mengmonster | - |
