Asbestinventarisatetest

Plumerlaan 93/1B, 8900 Ieper

Attestnummer : 20240605-000533.000

Uitgegeven op : 05.06.2024

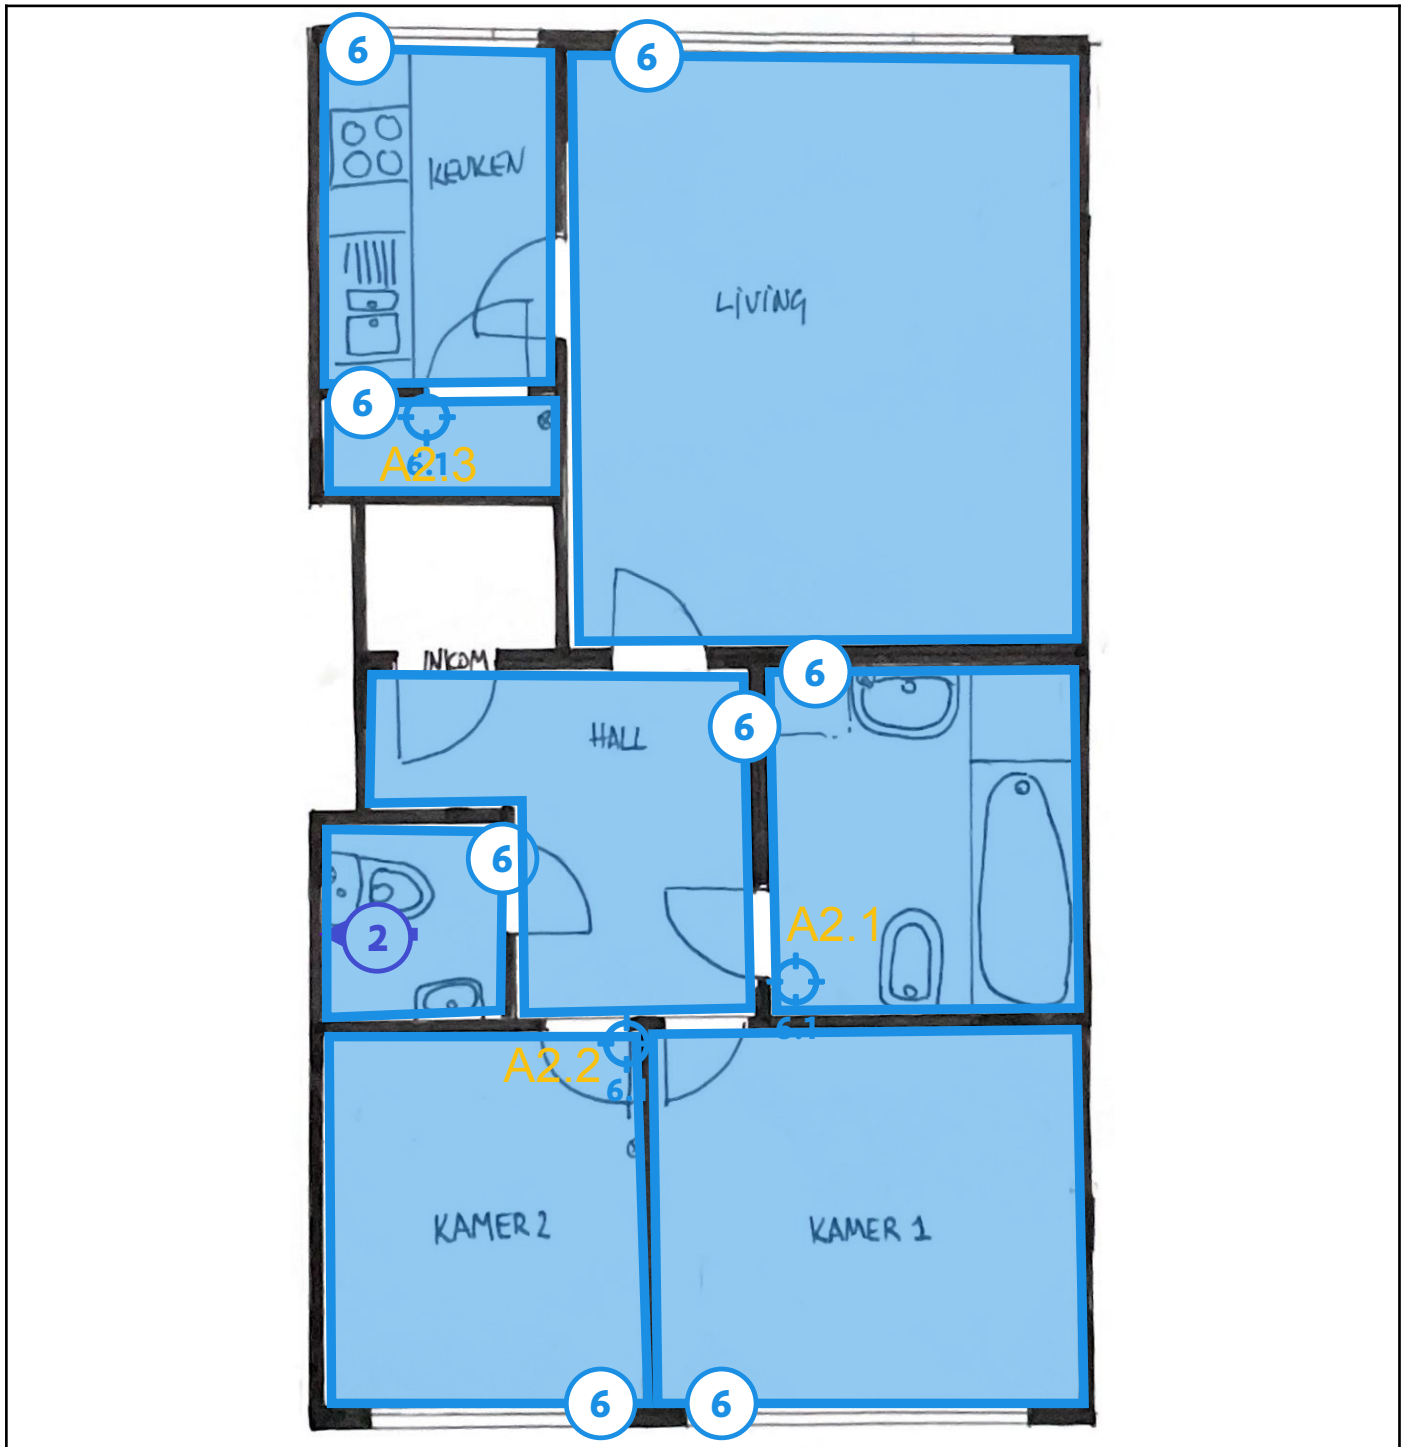
Plan 1.1: Appartement 1B

Beschrijving	Type	Actie
2. CV ketel junkers zwc 24-3 mfk	Advies	-
6. Plafondpleister	Geen asbest	-

6.1 Code: A2 - Plafond pleister	Mengmonster	-
---------------------------------	-------------	---

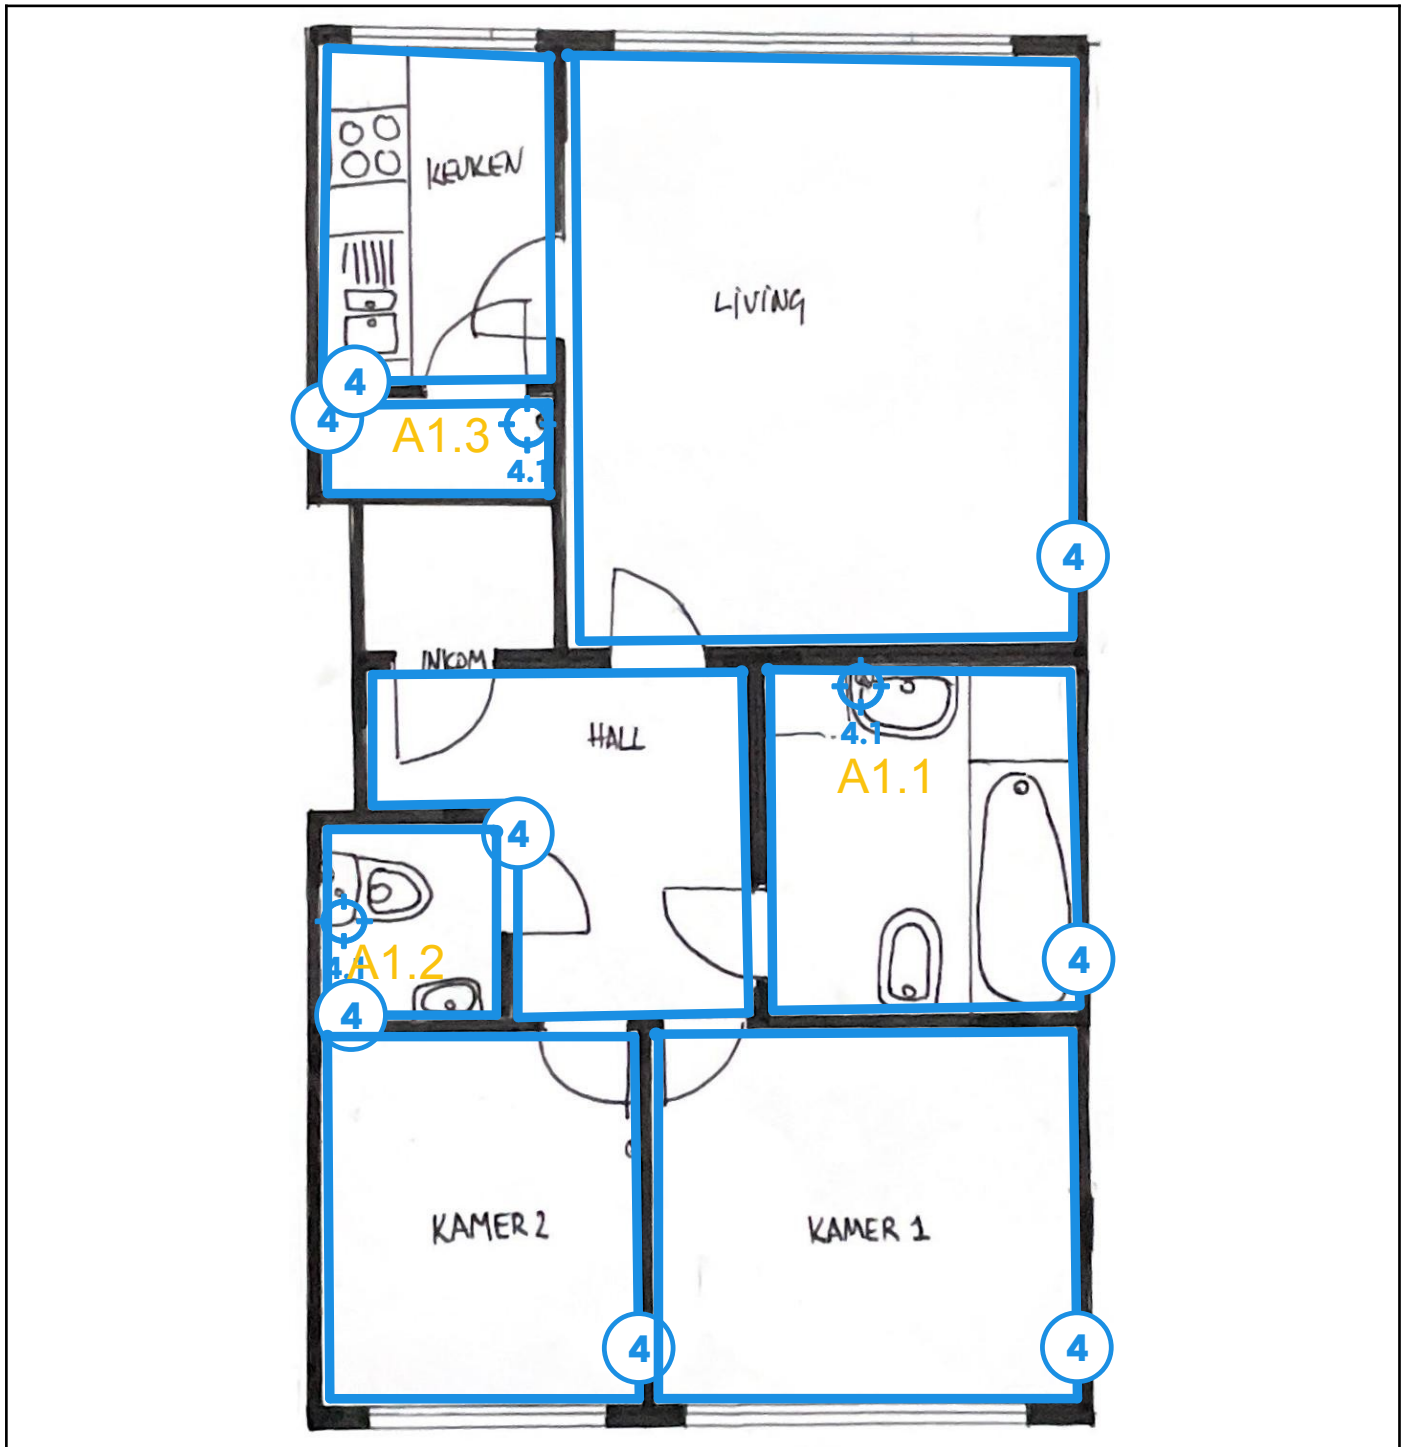
Plan 1.2: Appartement 1B

Beschrijving	Type	Actie
4. Wandpleister	Geen asbest	-
4.1 Code: A1 - Wandpleister	Mengmonster	-

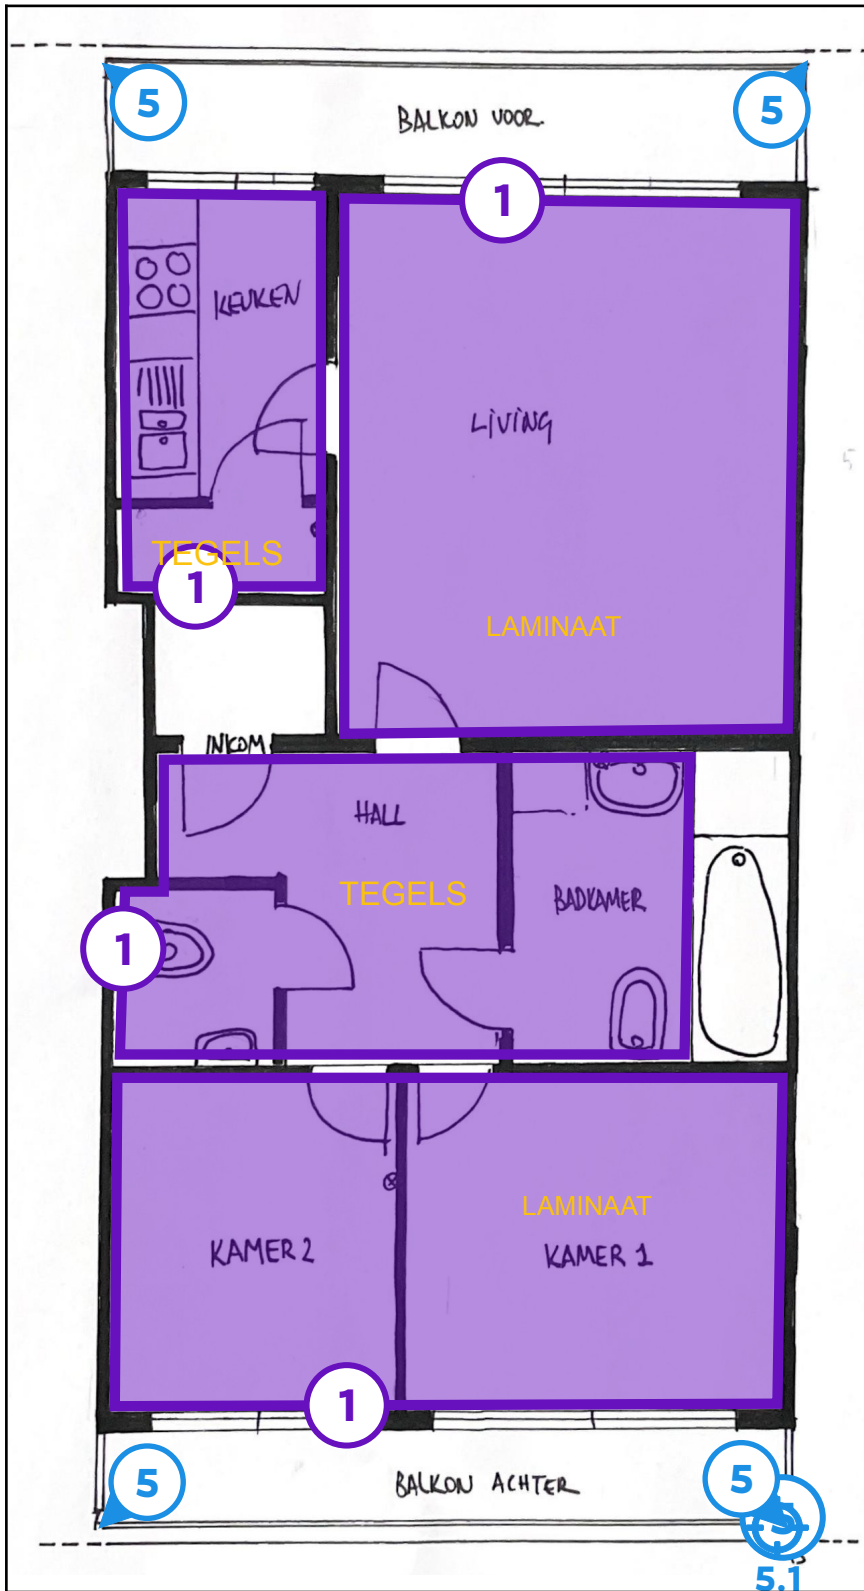
Plan 1.3: Appartement + balkon

1. Vloerbekleding	Advies	-
5. A3 - Mastiek	Geen asbest	-
5.1 Code: A3 - Mastiek	Puntmonster	-

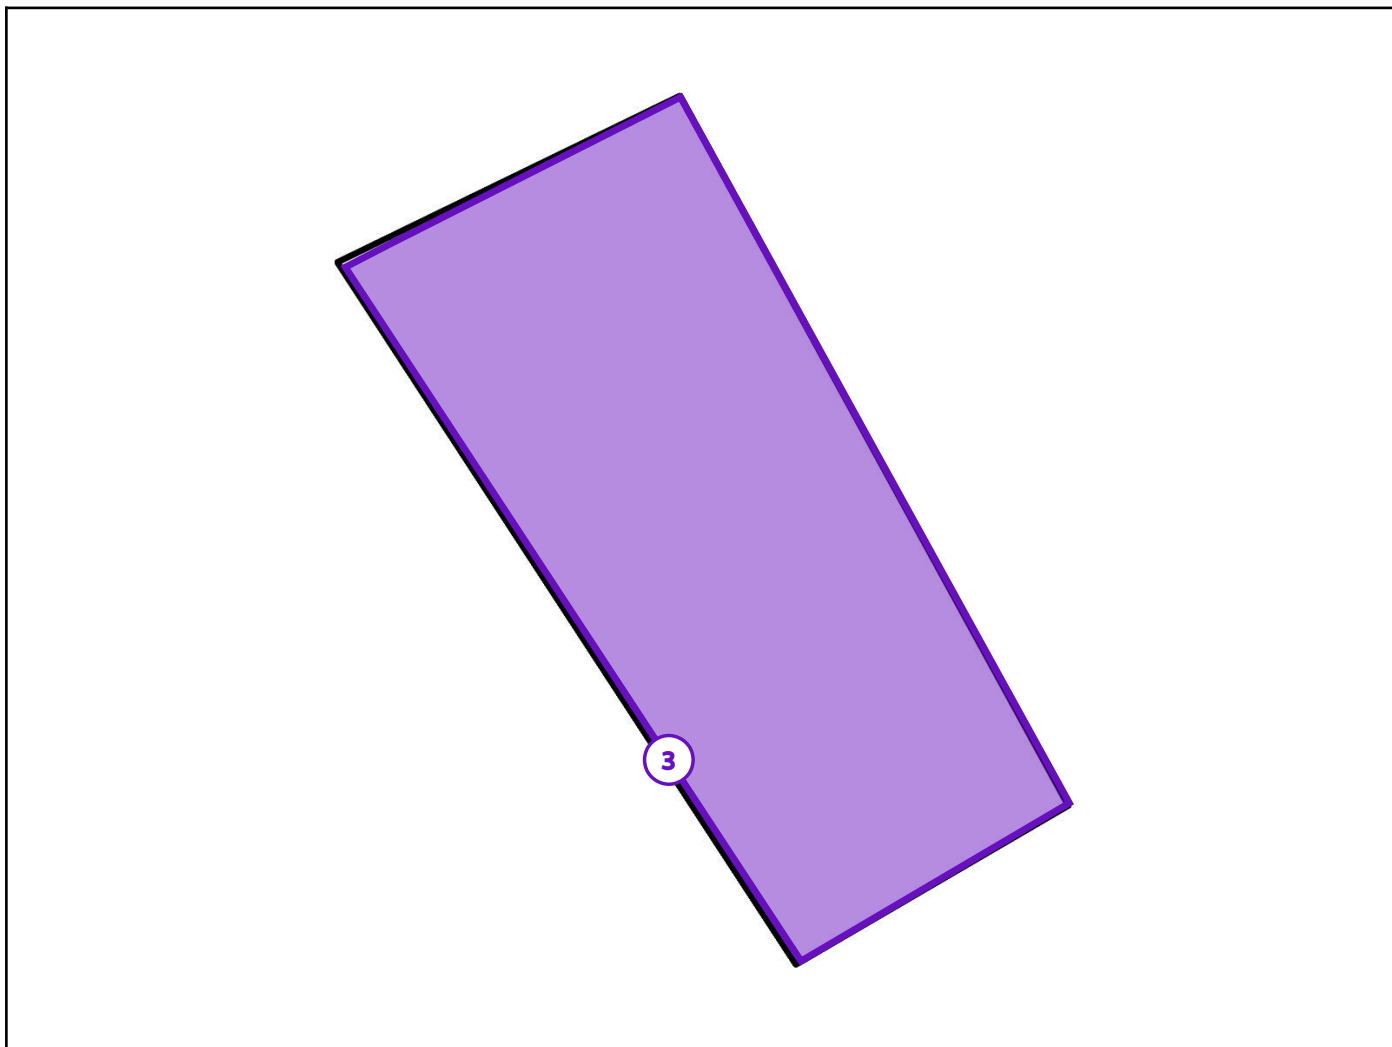
Plan 1.4: Constructie plan

Beschrijving	Type	Actie
3. Kelder en Garage	Advies	-
