Asbestinventarisatetest

Bredabaan 424, 2170 Antwerpen

Attestnummer : 20230706-000114.000

Uitgegeven op : 06.07.2023

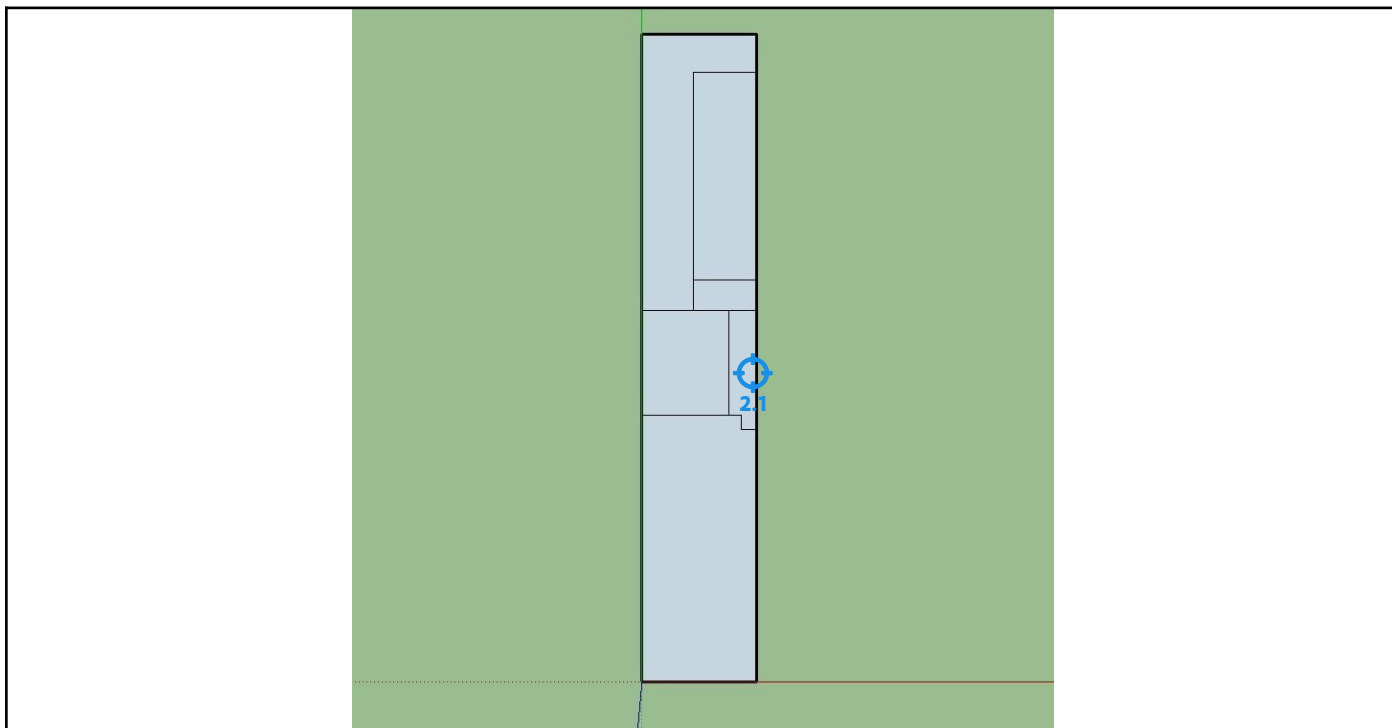
Plan 1.2: grondplan gelijkvloers

Beschrijving	Type	Actie
2. Pleisterwerk muren	Geen asbest	-
2.1 Code: MM1	Mengmonster	-

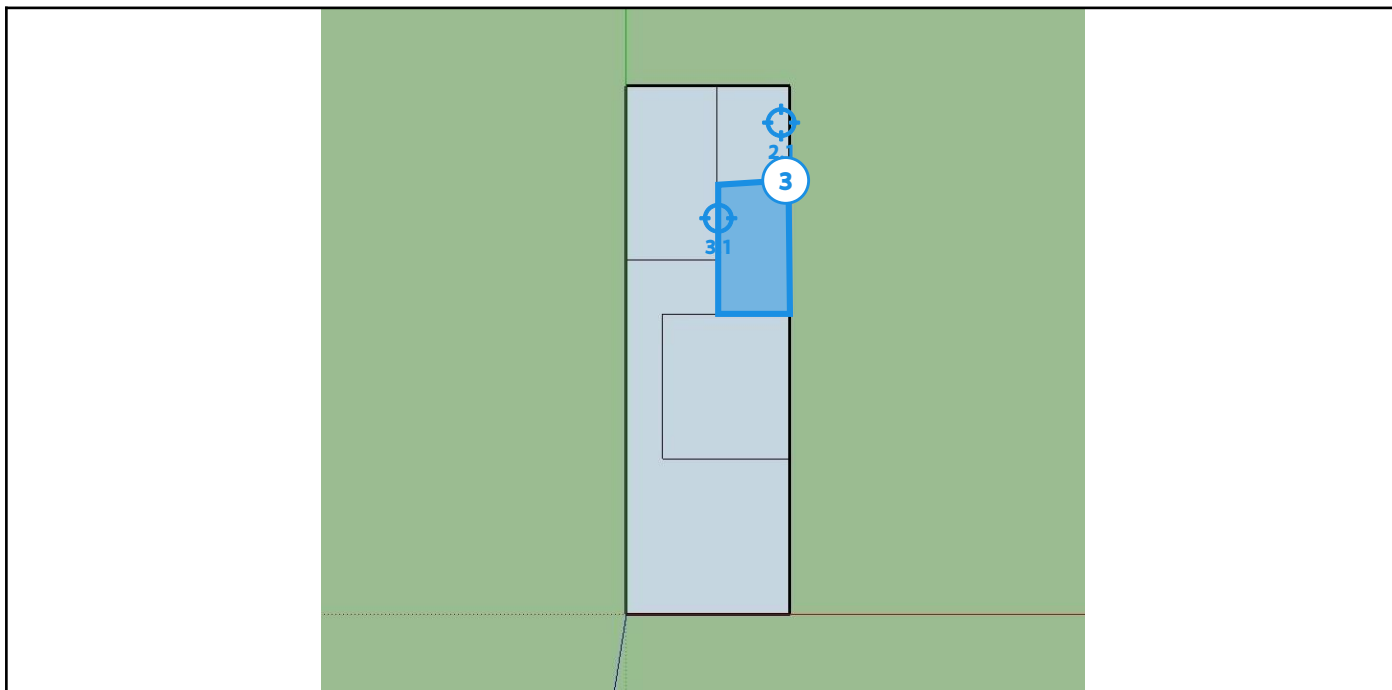
Plan 1.4: grondplan +2

Beschrijving	Type	Actie
2. Pleisterwerk muren	Geen asbest	-
2.1 Code: MM1	Mengmonster	-
3. Vloerzeil + zwarte lijm	Geen asbest	-
3.1 Code: MM4	Puntmonster	-
