Asbestinventarisatetest

Nachtegaallaan 12/b301, 2660 Antwerpen

Attestnummer : 20260221-000145.000

Uitgegeven op : 21.02.2026

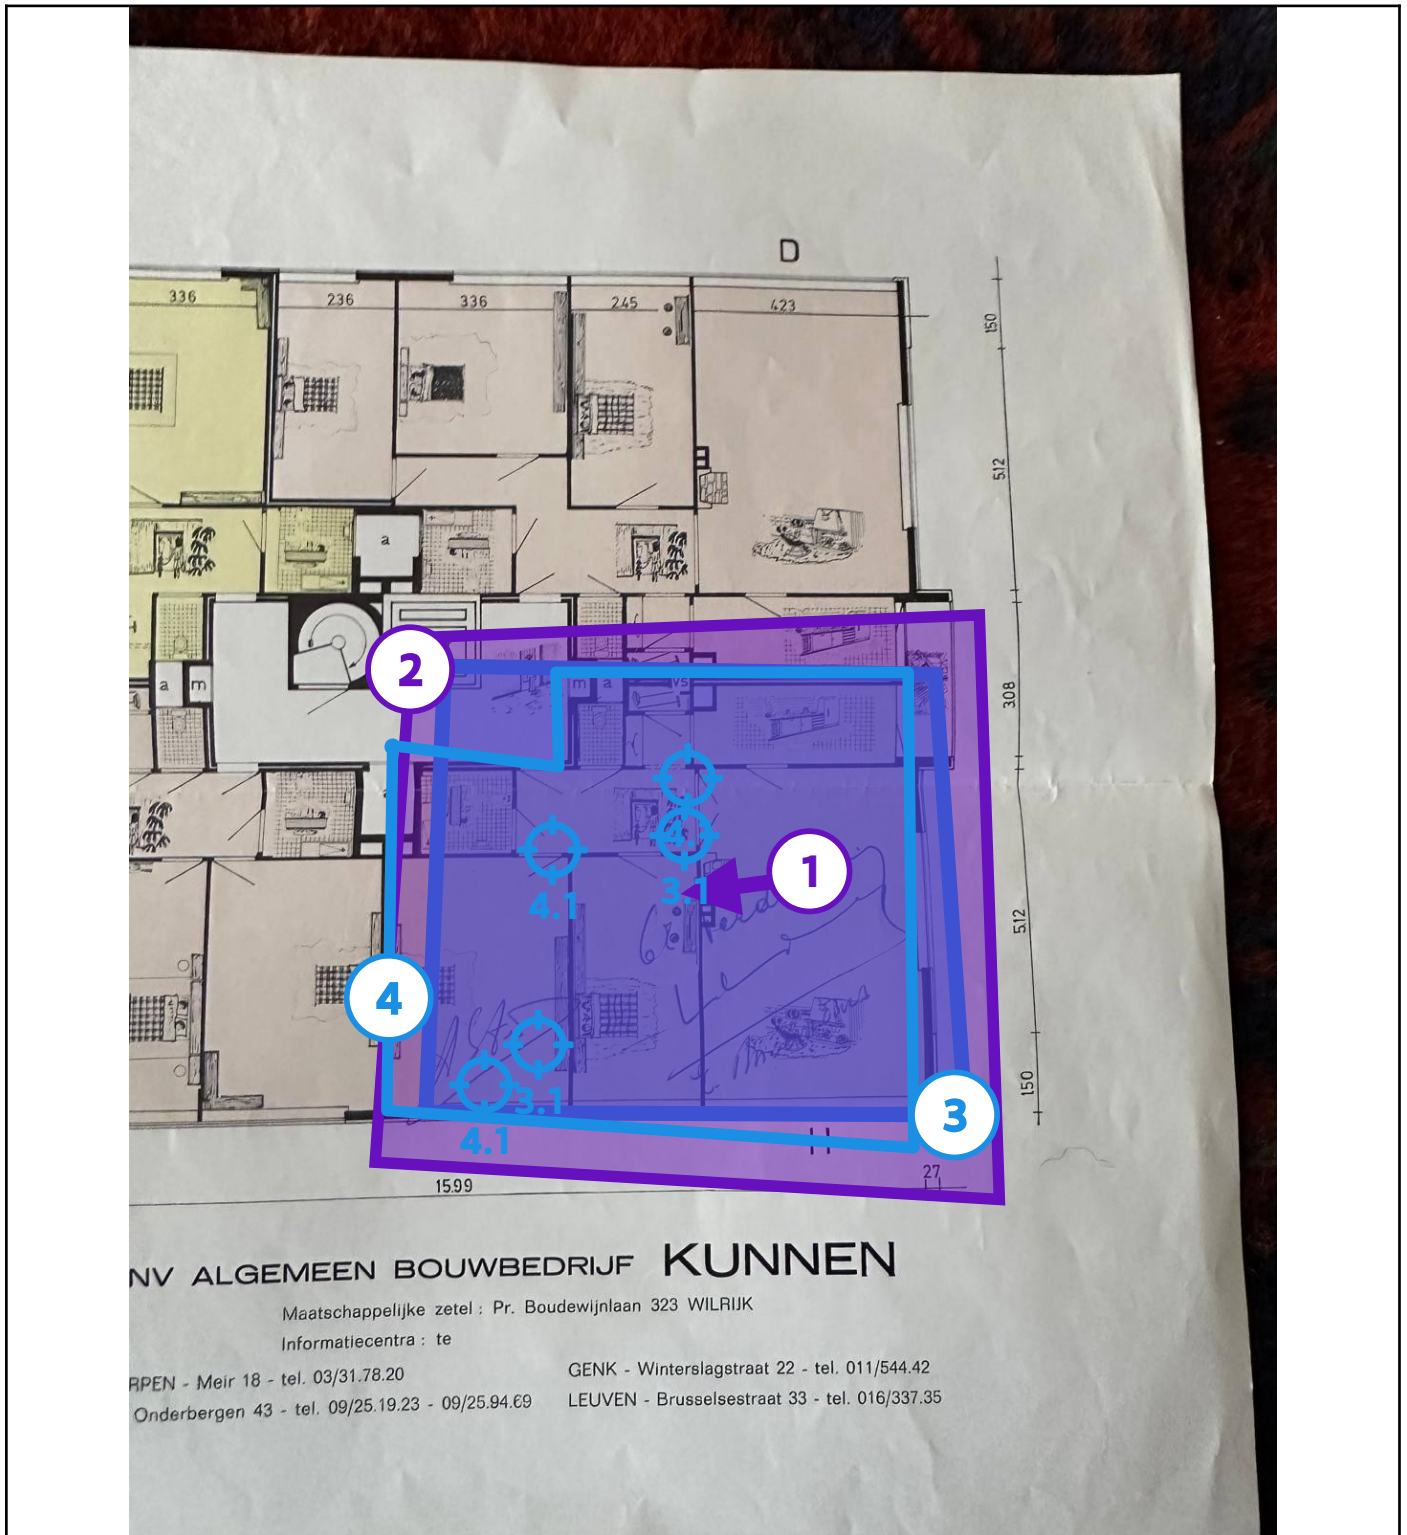
Plan 1.1: Verdiep 3

Beschrijving	Type	Actie
1. Binnenkant schouw	Beperking	-

2. Onderliggende lagen - vloeren - plafonden - tegels	Advies	-
3. Pleisterwerk plafond	Geen asbest	-
3.1 Code: 1.2 Pleisterwerk plafond	Mengmonster	-
4. Pleisterwerk muur	Geen asbest	-
4.1 Code: MM01 Pleisterwerk muur	Mengmonster	-
