# Asbestinventarisatattest

Langestraat 68, 9300 Aalst

Attestnummer : 20260610-000318.000

Uitgegeven op : 10.06.2026

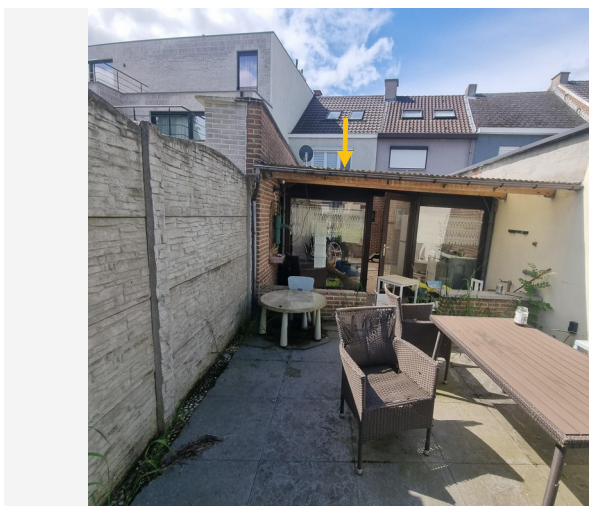
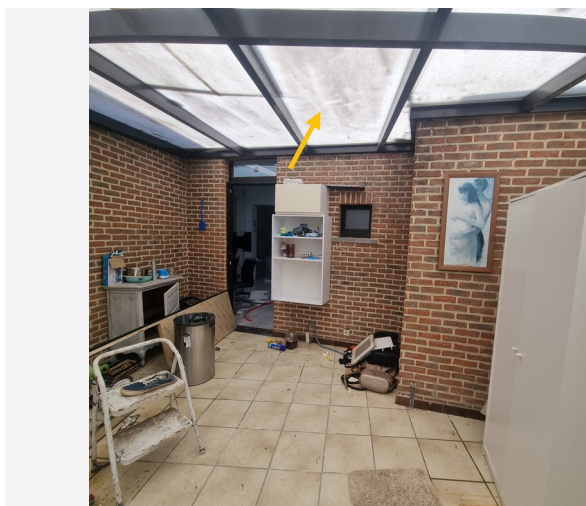
## Fiche 11: Polycarbonaatplaten en plexigolfplaten bij veranda en garage

| Beschrijving | Type | Actie |
|---|---|---|
| 11. Polycarbonaatplaten en plexigolfplaten bij veranda en garage | Overige ruimte of materiaal | - |

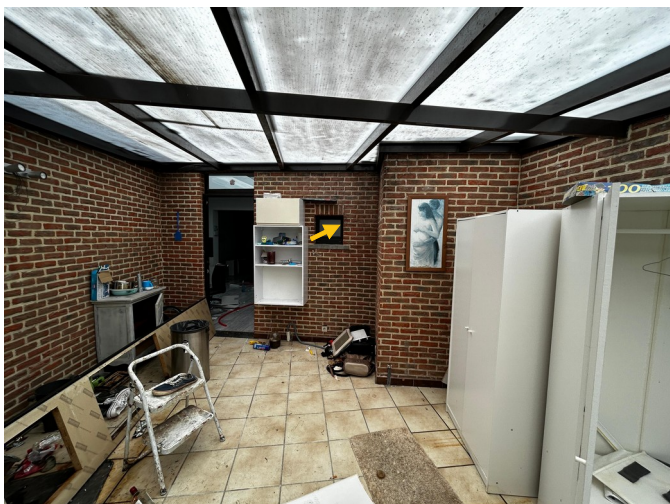
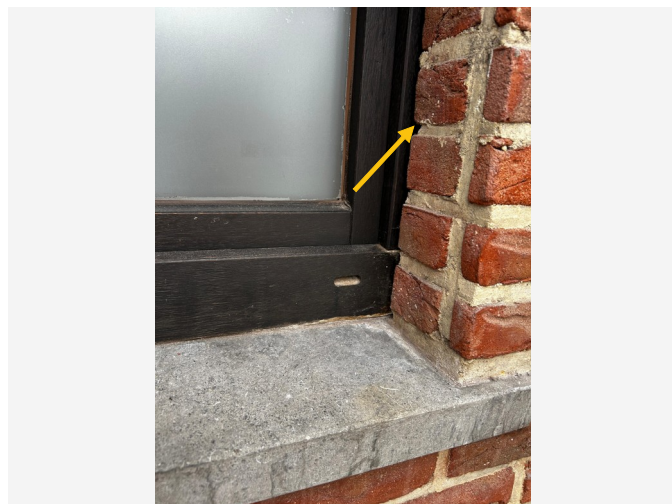
## Fiche 12: Geen verdacht afdichtingsmateriaal (mastiek, kit,...) aan schrijnwerk

| Beschrijving | Notitie | Terug te vinden op plannen |
|---|---|---|
| Fiche 12: Geen verdacht afdichtingsmateriaal (mastiek, kit,...) aan schrijnwerk | Er is geen verdacht afdichtingsmateriaal (mastiek, kit,...) aanwezig tussen het buitenschrijnwerk en het gevelmetselwerk van de wooneenheid. Dit was van toepassing voor alle deuren, poorten, vensters, .... op het inspectiegebied. | - |

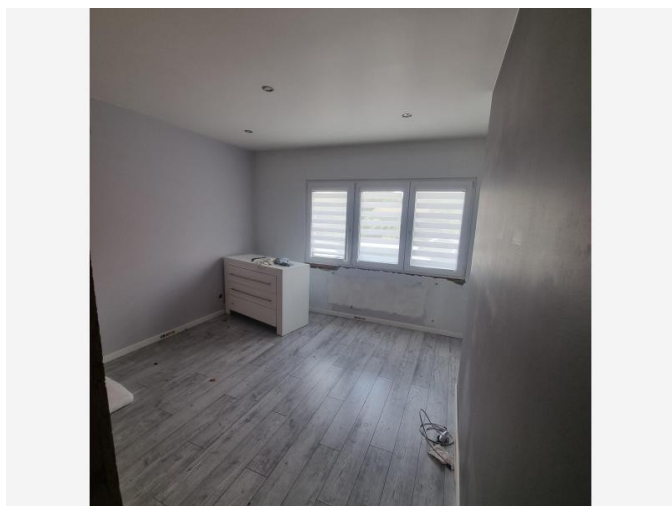
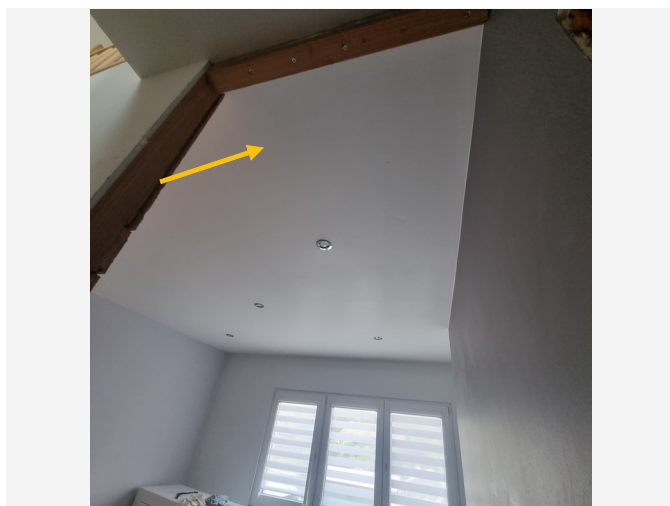
### Fiche 13: Geen pleisterwerk plafond aanwezig - wooneenheid

| Beschrijving | Type | Actie |
|---|---|---|
| 13. Geen pleisterwerk plafond aanwezig - wooneenheid | Overige ruimte of materiaal | - |
