**Association des copropriétaires de la résidence
CLEMENCEAU A.C.P., quai du Roi Albert 20-26 à 4020 LIEGE 2
Procès-verbal de l'Assemblée Générale Extraordinaire Recommencée du 19 septembre 2023**

RAPPORT	
DATE	Le 15 juillet 2023

IDENTIFICATION ET CONSTAT DU/DES DEF AUT(S)
Rapport de l'état de vétusté des balcons (terrasses) situés au niveau de la façade à rue de la partie de la Résidence Meuse

SITUATION	Quai du Roi Albert n°20-24 à 4020 LIEGE
------------------	---

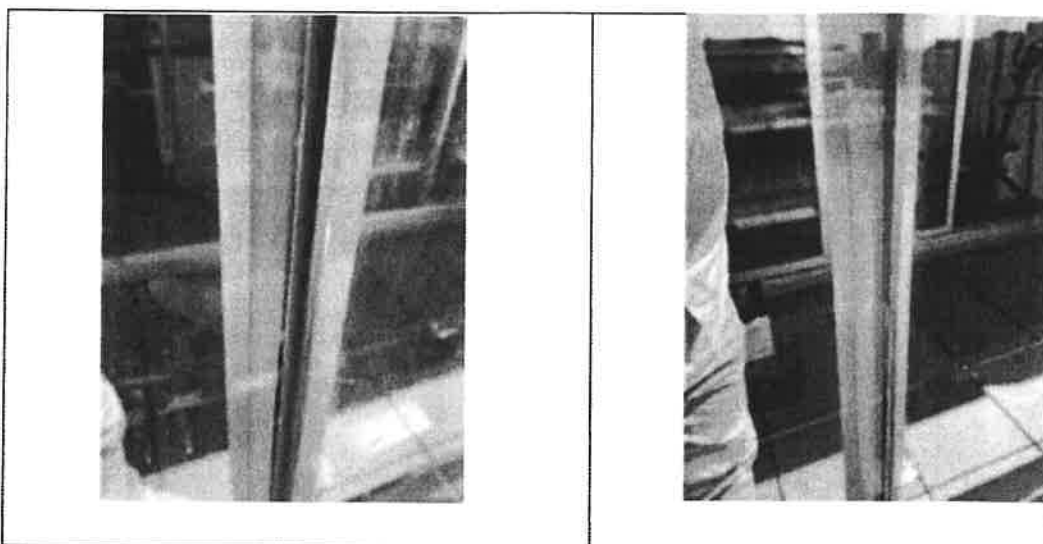
4ème étage - 3° appartement

- Idem autre appartement
- Rigidité du garde-corps
- Joints de maintien des vitrage de remplissage se détache
