Asbestinventarisatetest

Engelbamp 124, 3800 Sint-Truiden

Attestnummer : 20241223-000297.000

Zone 1: Hoofdgebouw

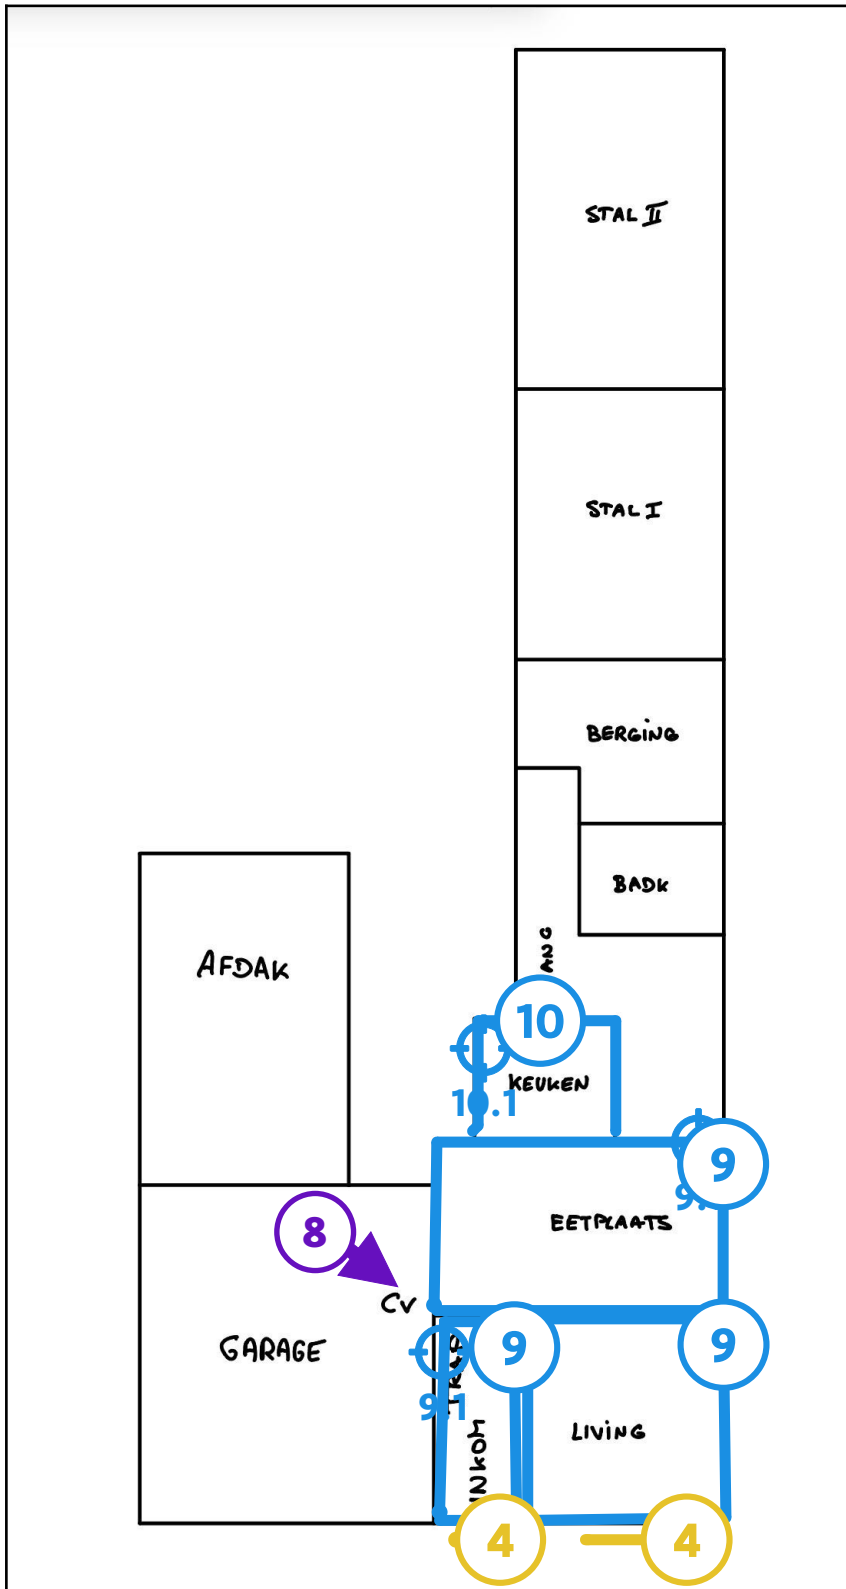
Plan 1.2: GV - wanden

4. Stopverf (profiel-glas)	Asbestmateriaal	Zorgvuldig beheren
8. CV-ketel	Advies	-
9. Pleisterwerk muren	Geen asbest	-
9.1 Code: 1	Mengmonster	-
10. Ruw pleisterwerk keuken	Geen asbest	-
10.1 Code: 2	Puntmonster	-

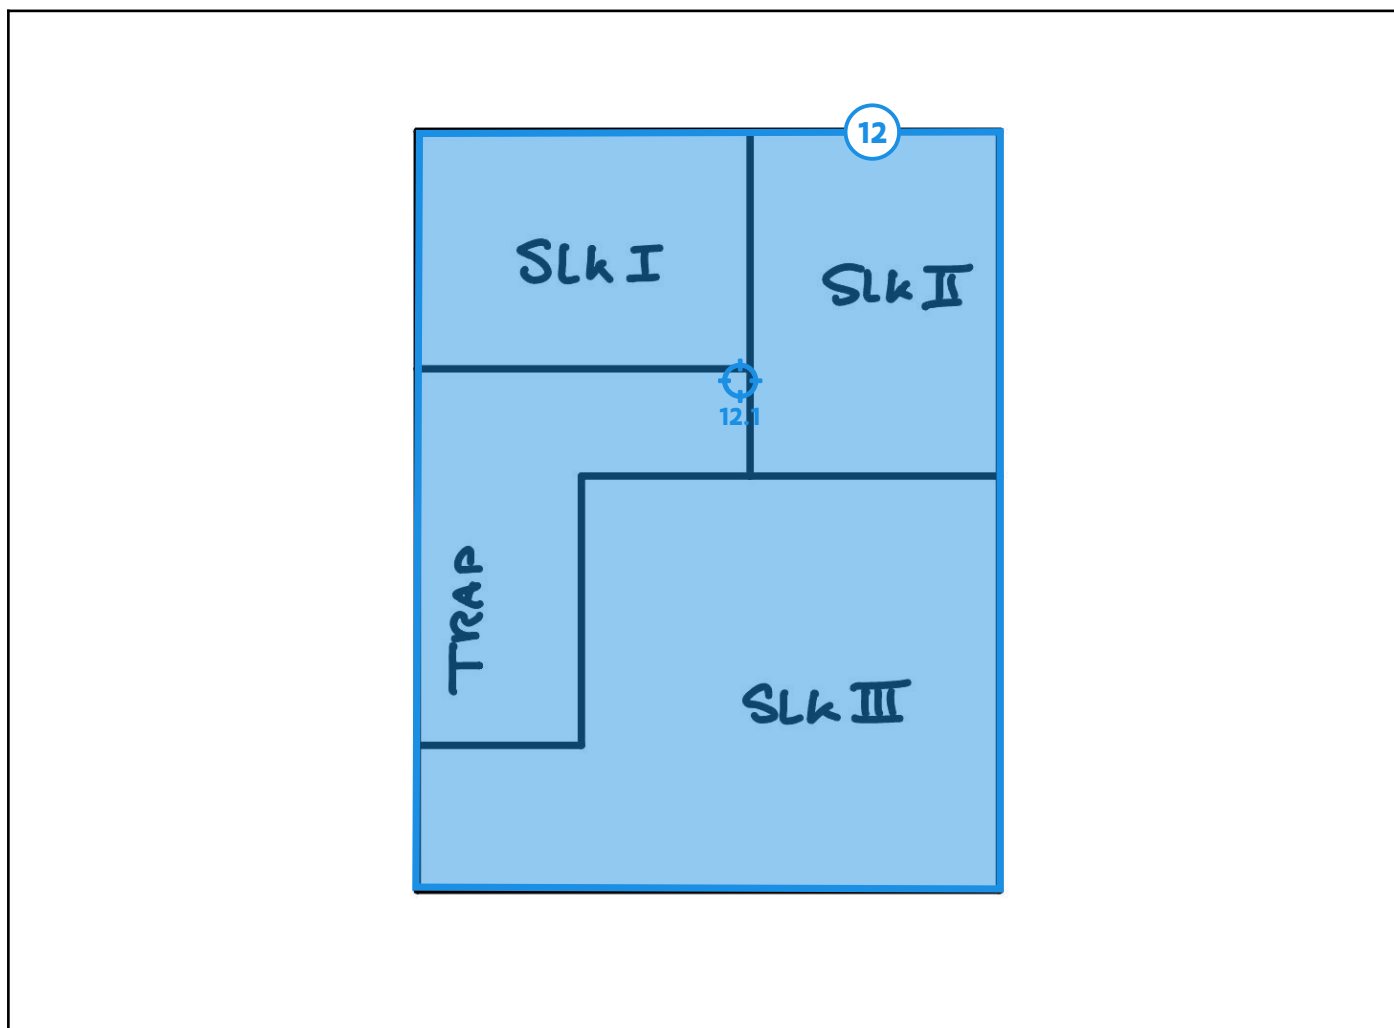
Plan 1.4: Gv+1 - vloer

Beschrijving	Type	Actie
12. Vloerbekleding GV+1	Geen asbest	-
12.1 Code: 4	Puntmonster	-

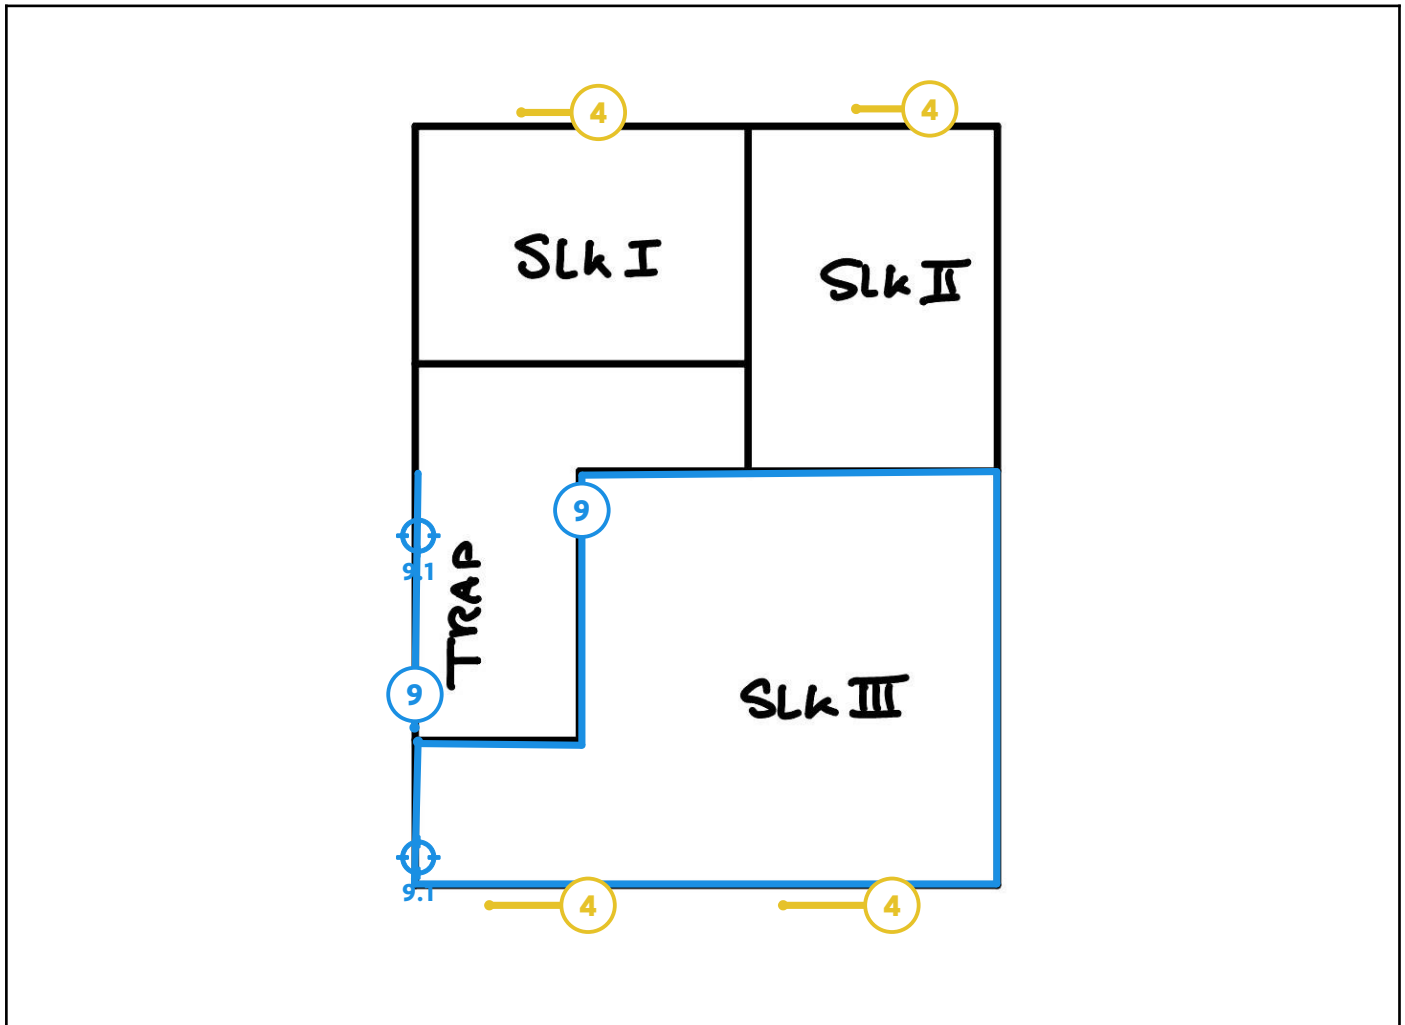
Plan 1.5: GV+1 - wanden

Beschrijving	Type	Actie
4. Stopverf (profiel-glas)	Asbestmateriaal	Zorgvuldig beheren
9. Pleisterwerk muren	Geen asbest	-
9.1 Code: 1	Mengmonster	-

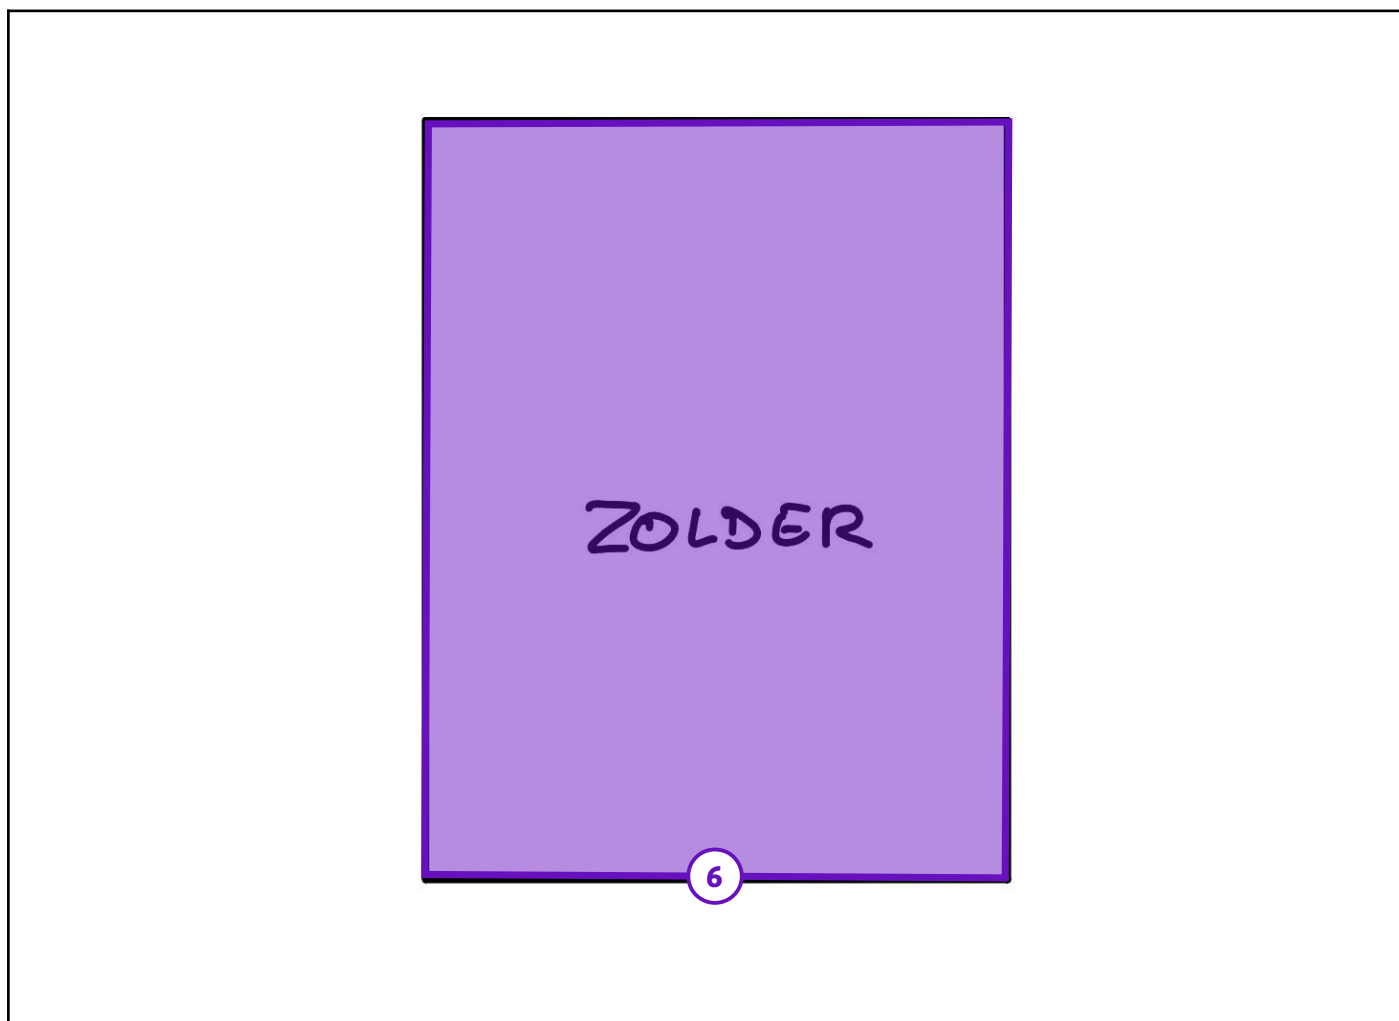
Plan 1.7: Zolder

Beschrijving	Type	Actie
6. Zolder niet inspecteerbaar	Beperking	-

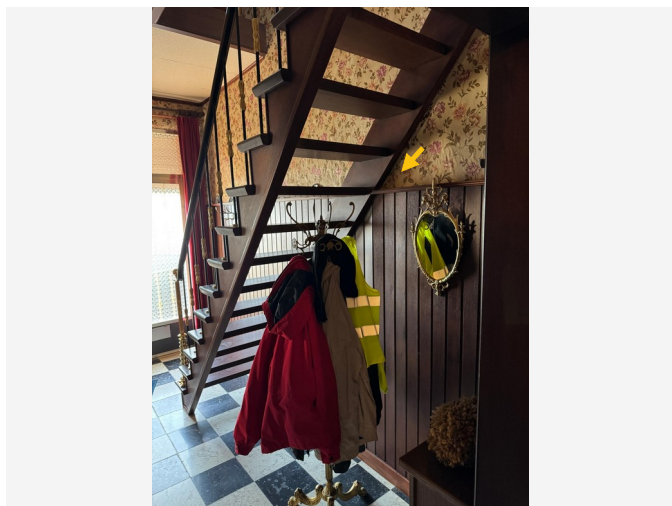
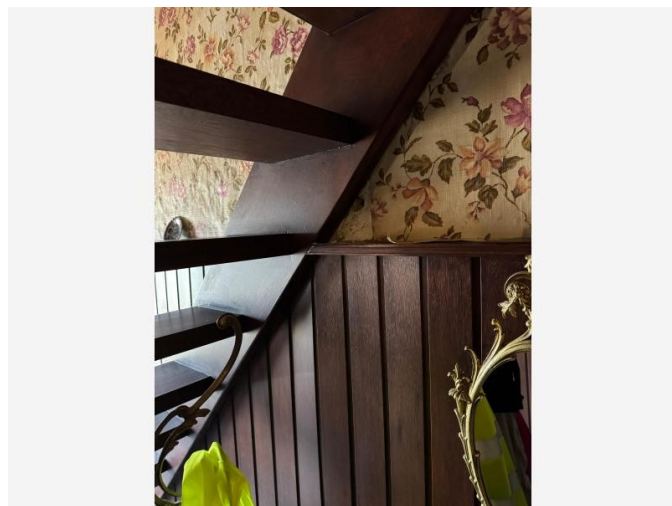
Identificatiemethode	Redelijk vermoeden
Primaire drager	HVAC infrastructuur en uitrusting

Geen asbest

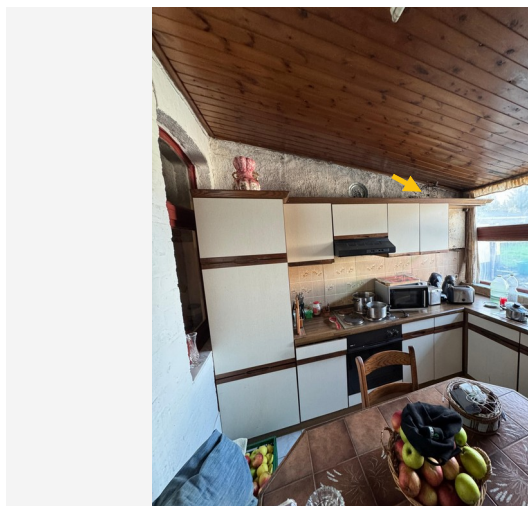
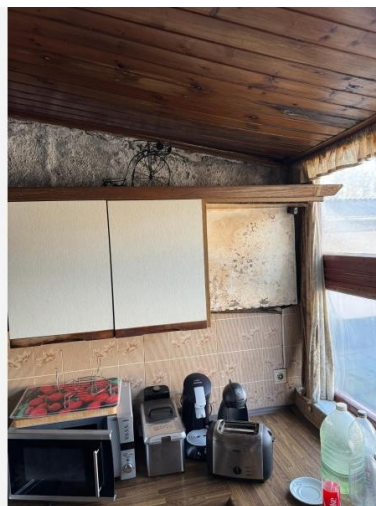
Beschrijving	Pleisterwerk muren
Omgeving	Binnen
Primaire drager	Binnenwand
Bindmiddel van materiaal	Gips - kalk
Gebondenheid op basis van bindmiddel	Niet-hechtgebonden
Hoeveelheid (oppervlakte - dikte - aantal)	• 200,00 m ² - 1,00 cm - 1 stuk
Totaal volume	2,00 m ³
Identificatiemethode	Vaststelling met monsternamen
Destructieve handeling voor identificatie	Nee
Opmerking	<p>Bemonstering:</p> <ul style="list-style-type: none">- Individuele ruimte : Eetplaats, SLK3- Natte ruimte : ruw pleisterwerk (zie staal ID. 2)- Trappenhal: Traphal GV, traphal GV+1- Stookruimte: Geen pleisterwerk. <p>De oppervlakte is een berekende schatting, er worden geen rechten verleend aan deze oppervlakten. De dikte is een schatting die voorkomt uit de monsterplaatsen en is daarom niet altijd representatief</p>

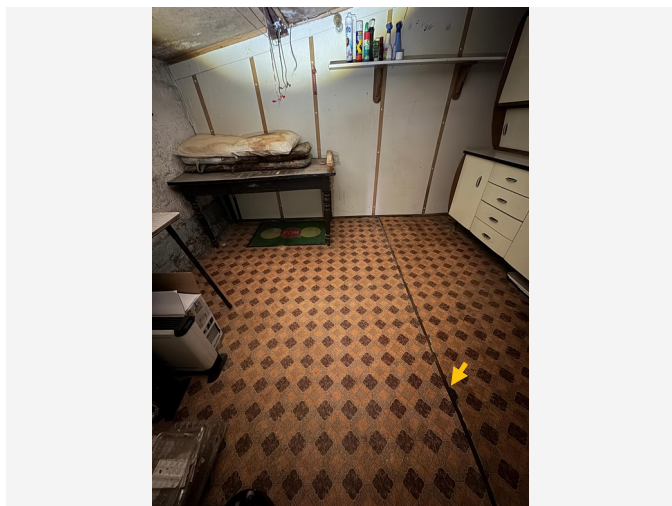
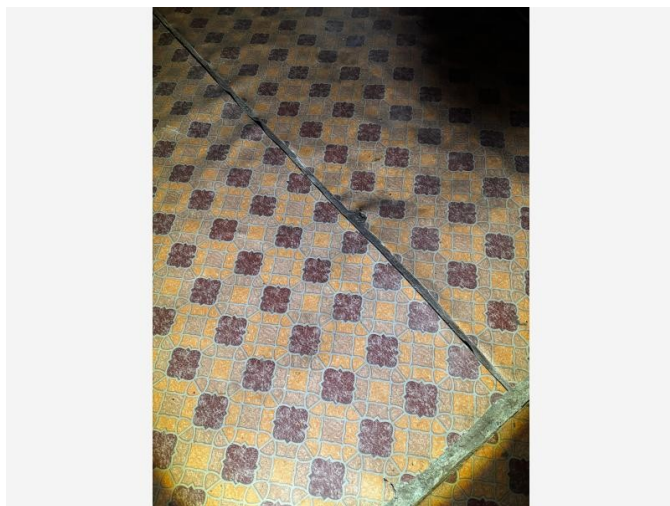
Fiche 11: Vloerbekleding berging

Geen asbest
