Asbestinventarisatetest

Hutsepotstraat 69, 9052 Gent

Attestnummer : 20241021-000150.000

Niet-asbestveilig

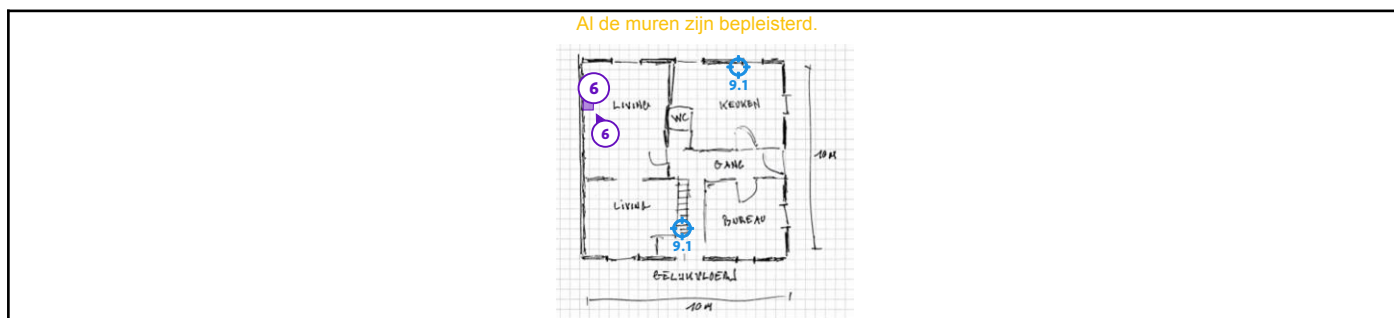
Plan 1.1: Grondplan

Beschrijving	Type	Actie
6. Vernieuwde koord (Kachel)	Advies	-
9. Pleisterwerk - Muren	Geen asbest	-
9.1 Code: 100470 - 1	Mengmonster	-

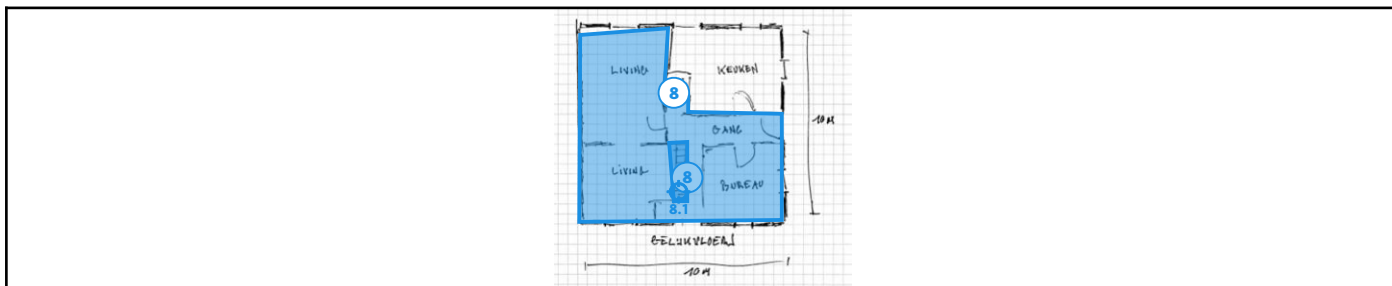
Plan 1.2: Grondplan

Beschrijving	Type	Actie
8. Pleisterwerk - Plafonds	Geen asbest	-
8.1 Code: 100470 - 2	Mengmonster	-

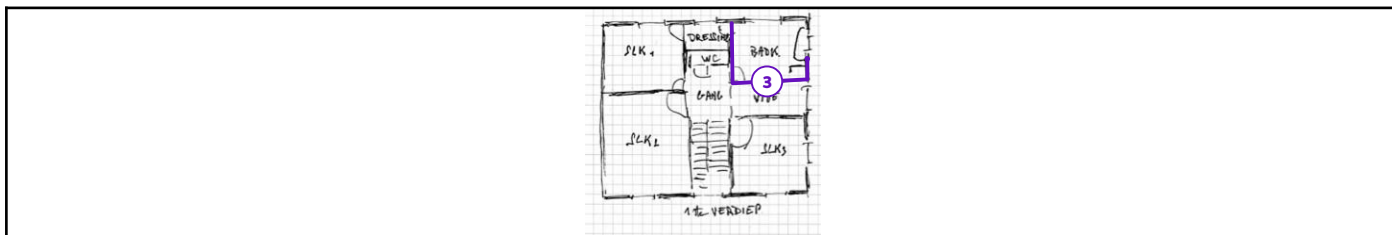
Plan 1.4: Grondplan+1

Beschrijving	Type	Actie
3. Onderliggende lagen - Badkamer	Advies	-

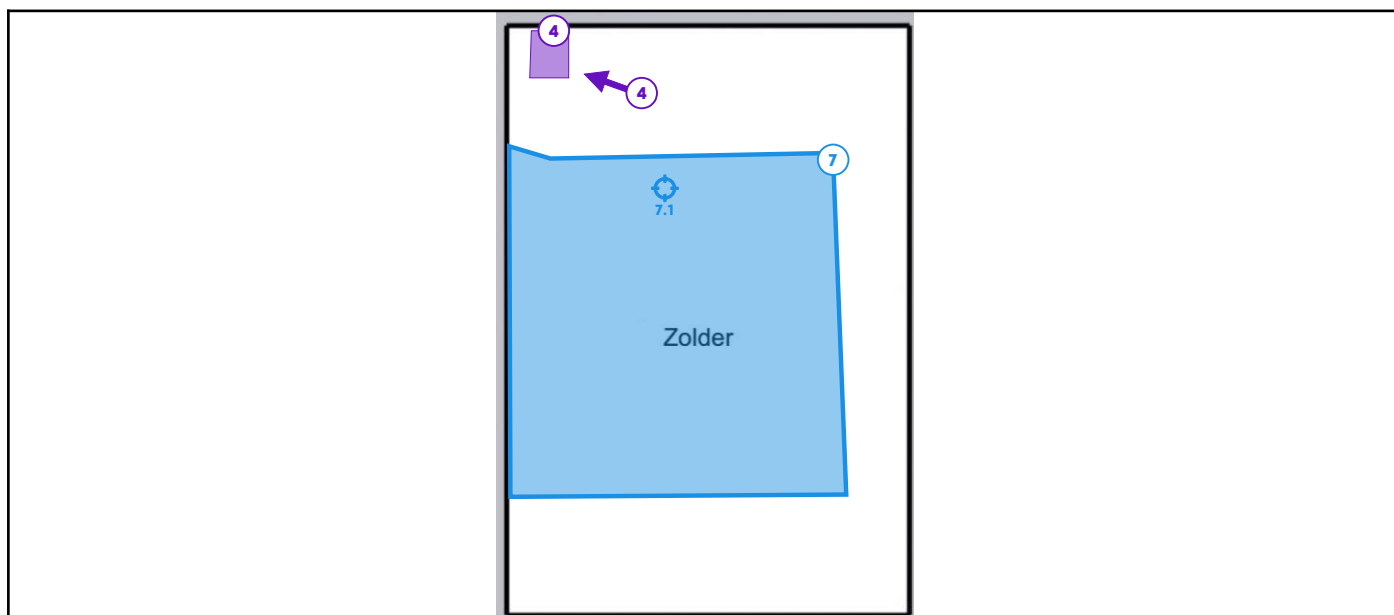
Plan 1.8: Grondplan Zolder

Beschrijving	Type	Actie
4. Verwarmingsketel (Voor 2001)	Advies	-
7. Vinylvloer - Zolder	Geen asbest	-
7.1 Code: 100470 - 4	Puntmonster	-

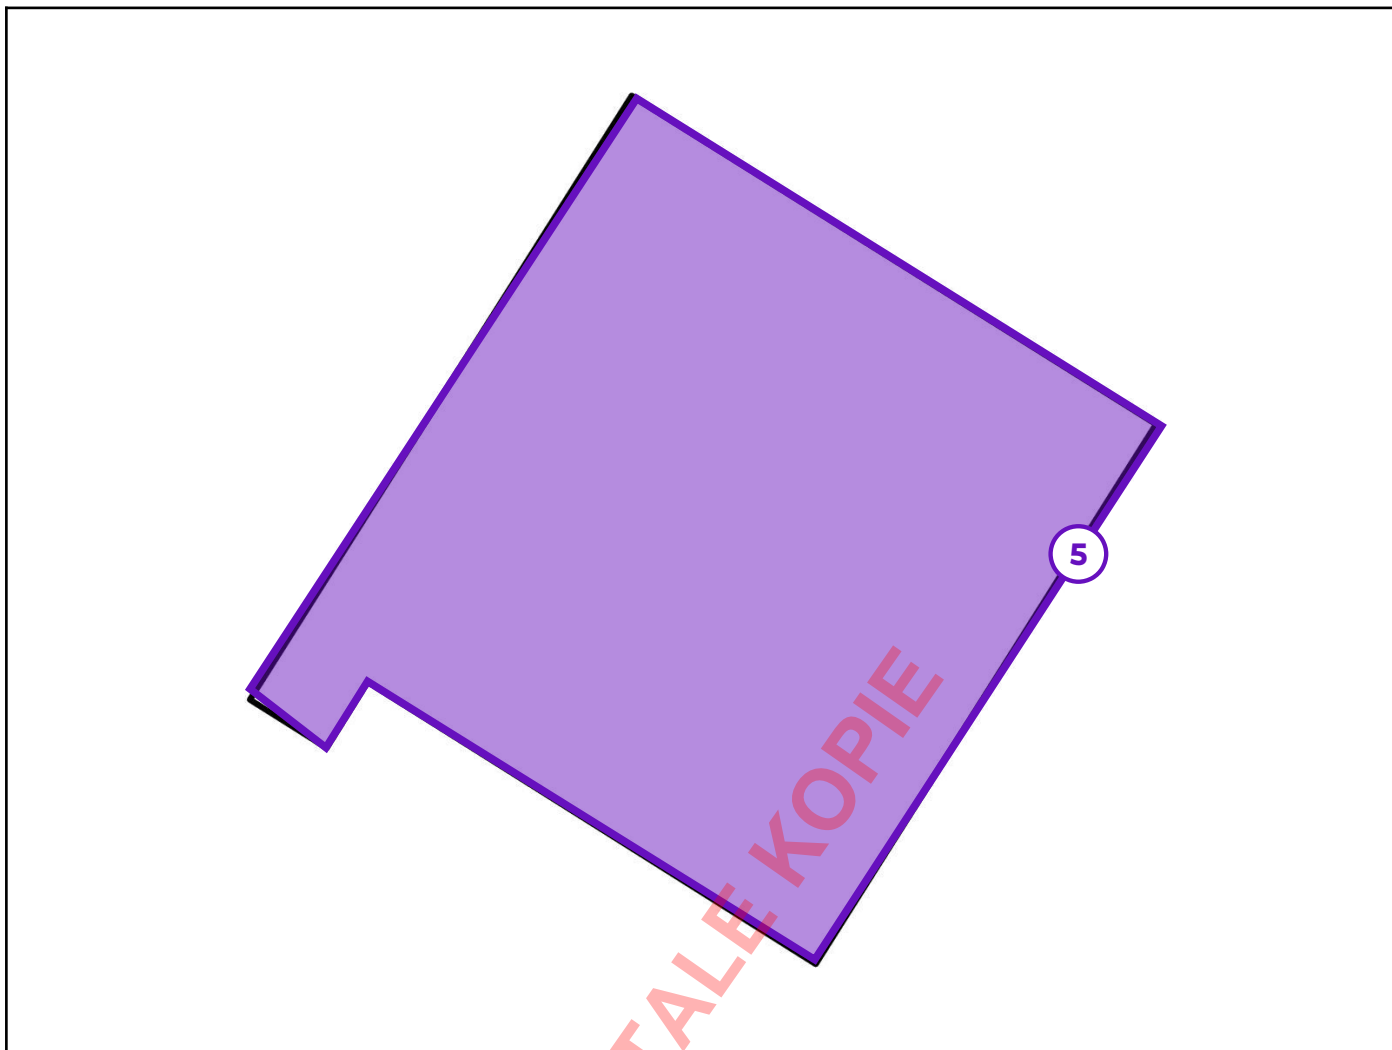
Plan 2.1: Bijgebouw - Schuur plan

Beschrijving	Type	Actie
5. Onderdak - Geen onderdak - Schuur	Advies	-

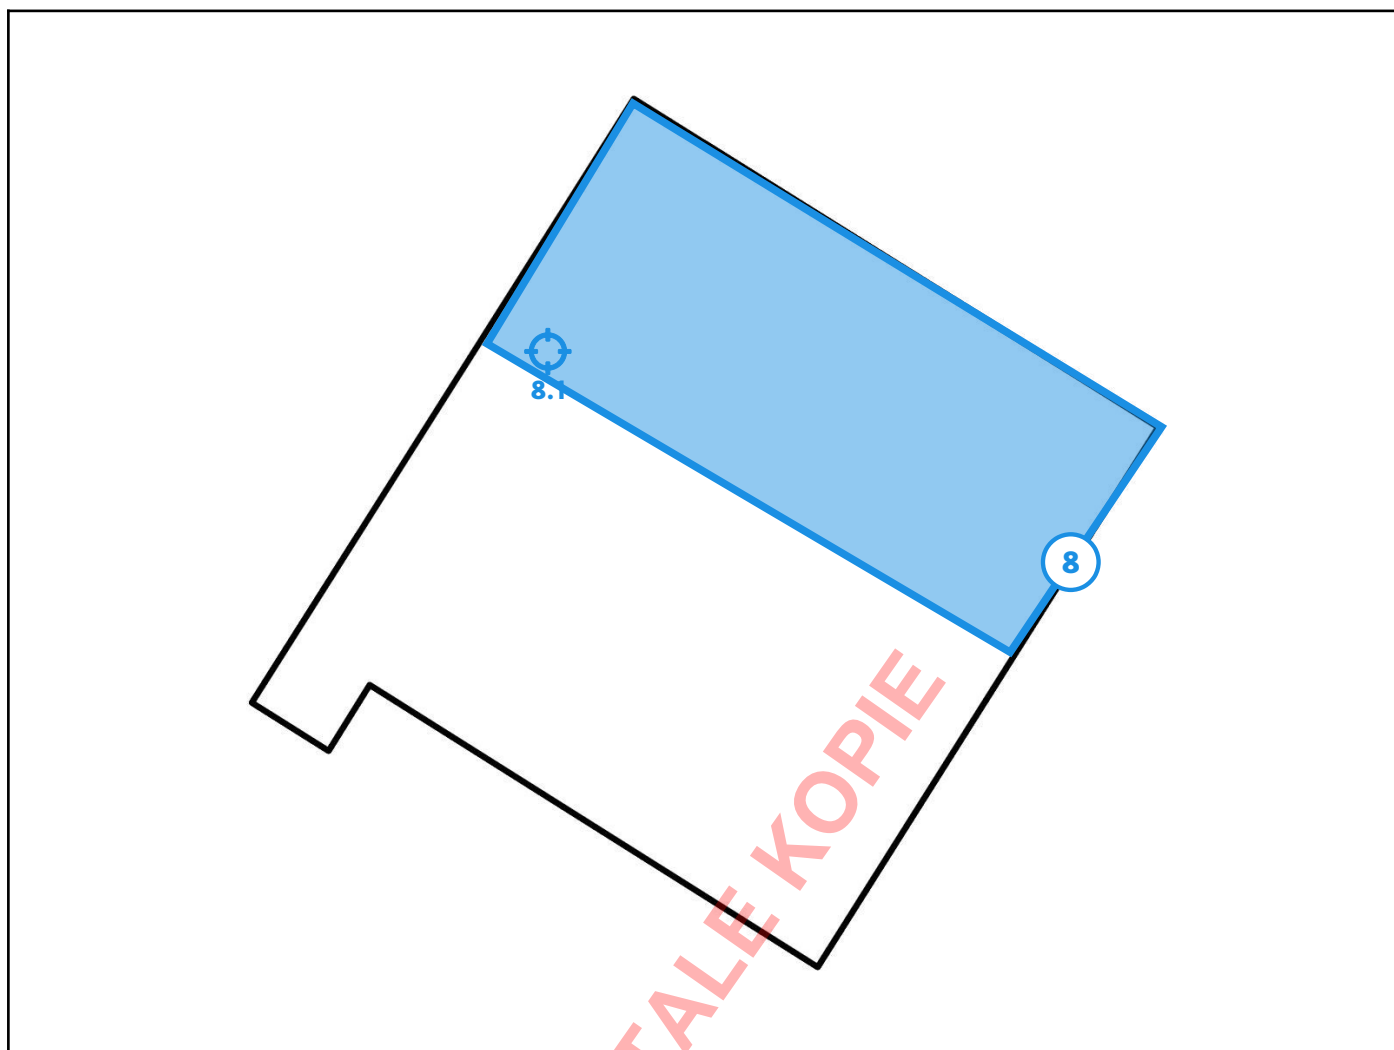
Plan 2.2: Bijgebouw - Schuur plan

Beschrijving	Type	Actie
8. Pleisterwerk - Plafonds	Geen asbest	-
8.1 Code: 100470 - 2	Mengmonster	-
