# Asbestinventarisatetest

Meerhem 21, 9000 Gent

Attestnummer : 20261005-000072.000

**Asbestveilig** (maar niet asbestvrij)

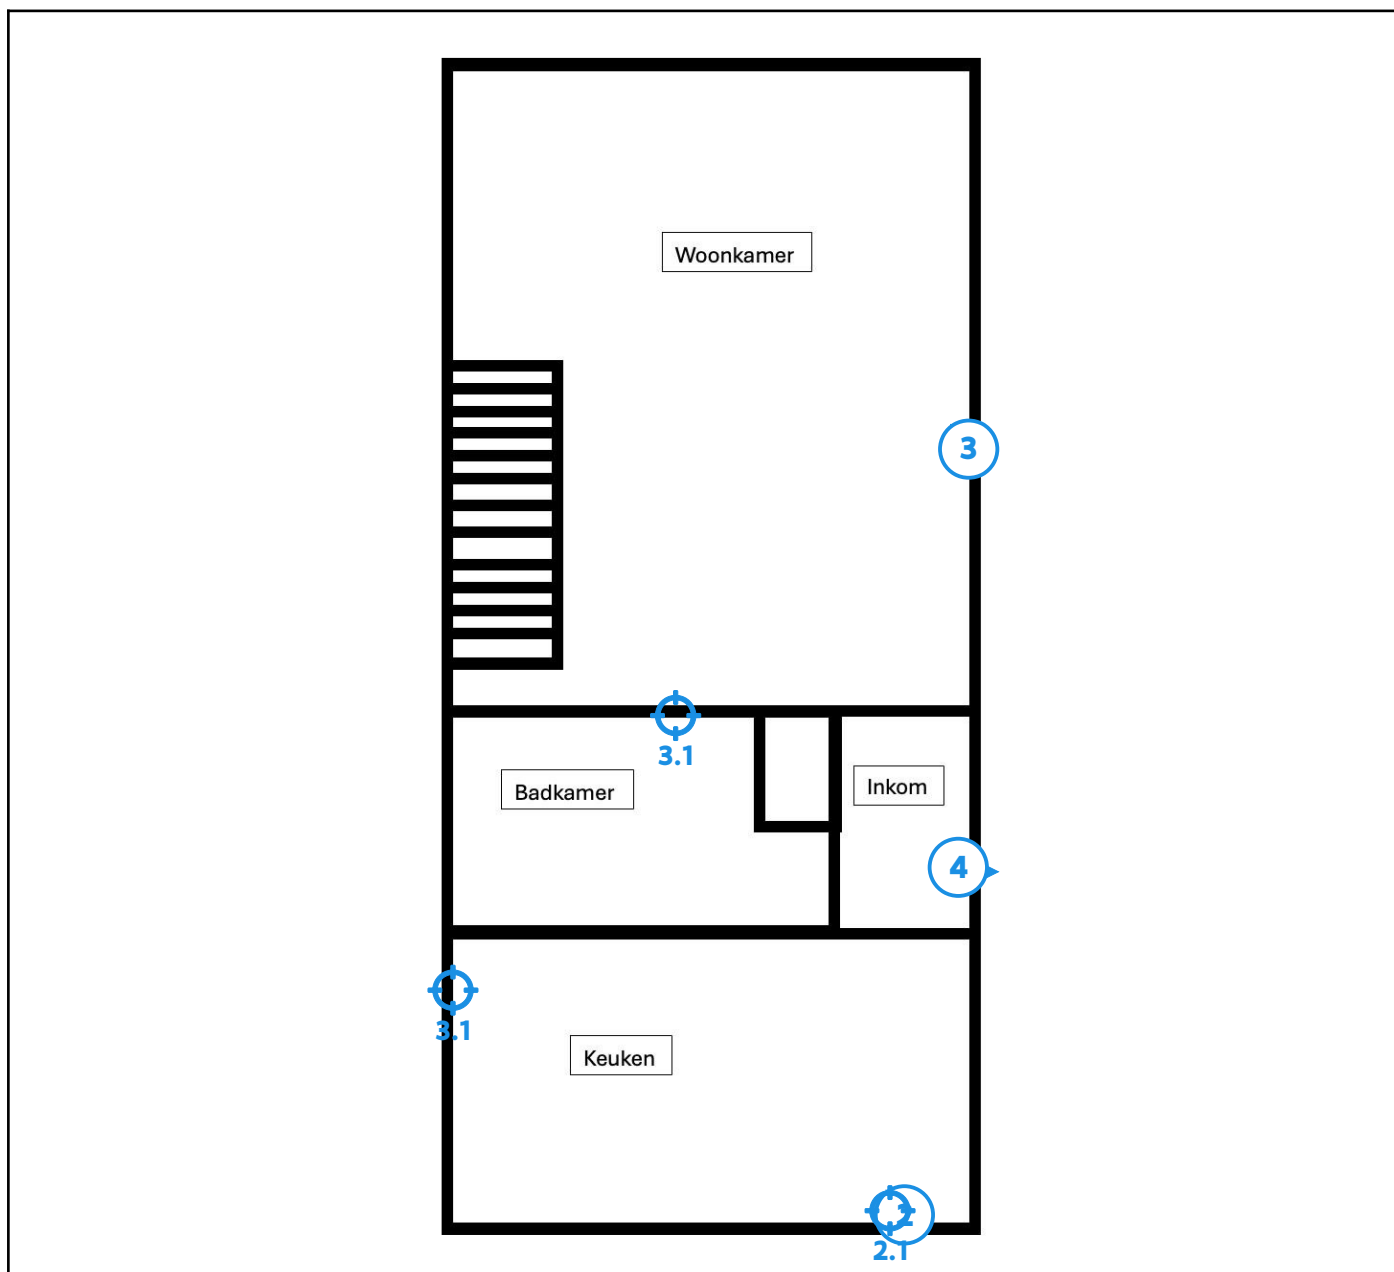
## Plan 1.1: Gelijkvloers

| 4. Mastiek schrijnwerk/gevel | Geen asbest | - |

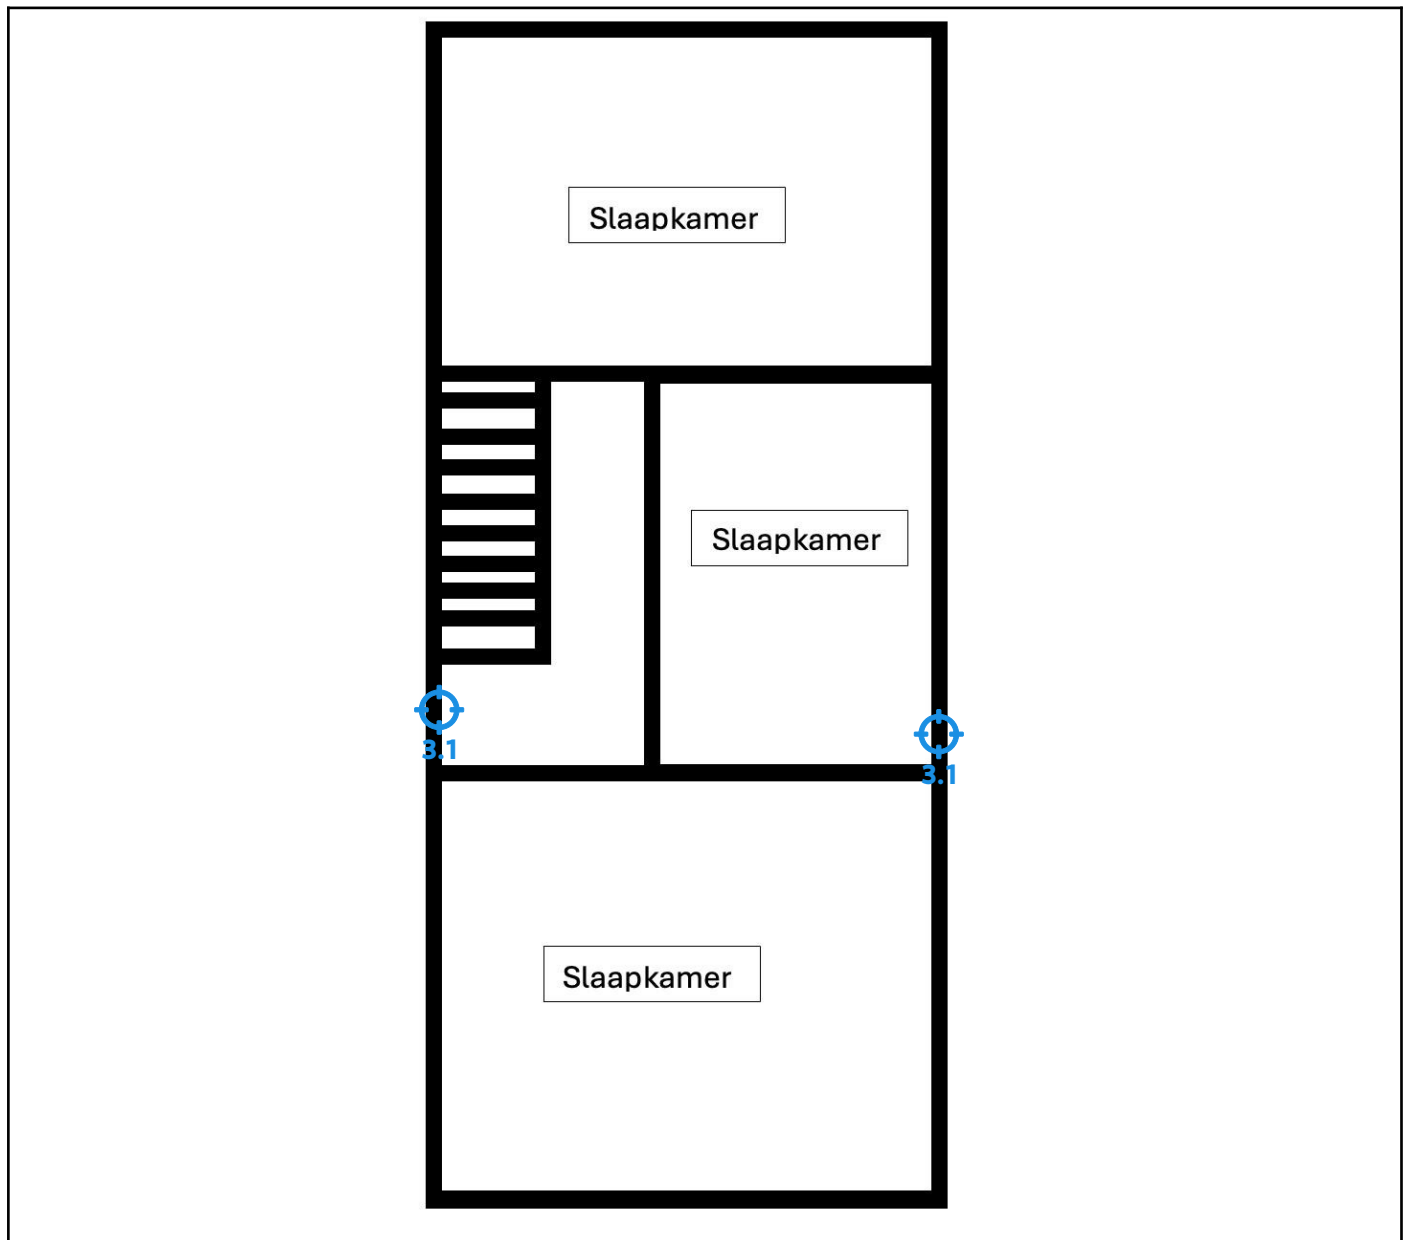
## Plan 1.2: Verdieping 1

| Beschrijving | Type | Actie |
|---|---|---|
| 3.1 Code: 20231099-5-32-9_001 | Mengmonster | - |
