Asbestinventarisatetest

Jean Béthunestraat 45, 9040 Gent

Attestnummer : 20240206-000344.000

Uitgegeven op : 06.02.2024

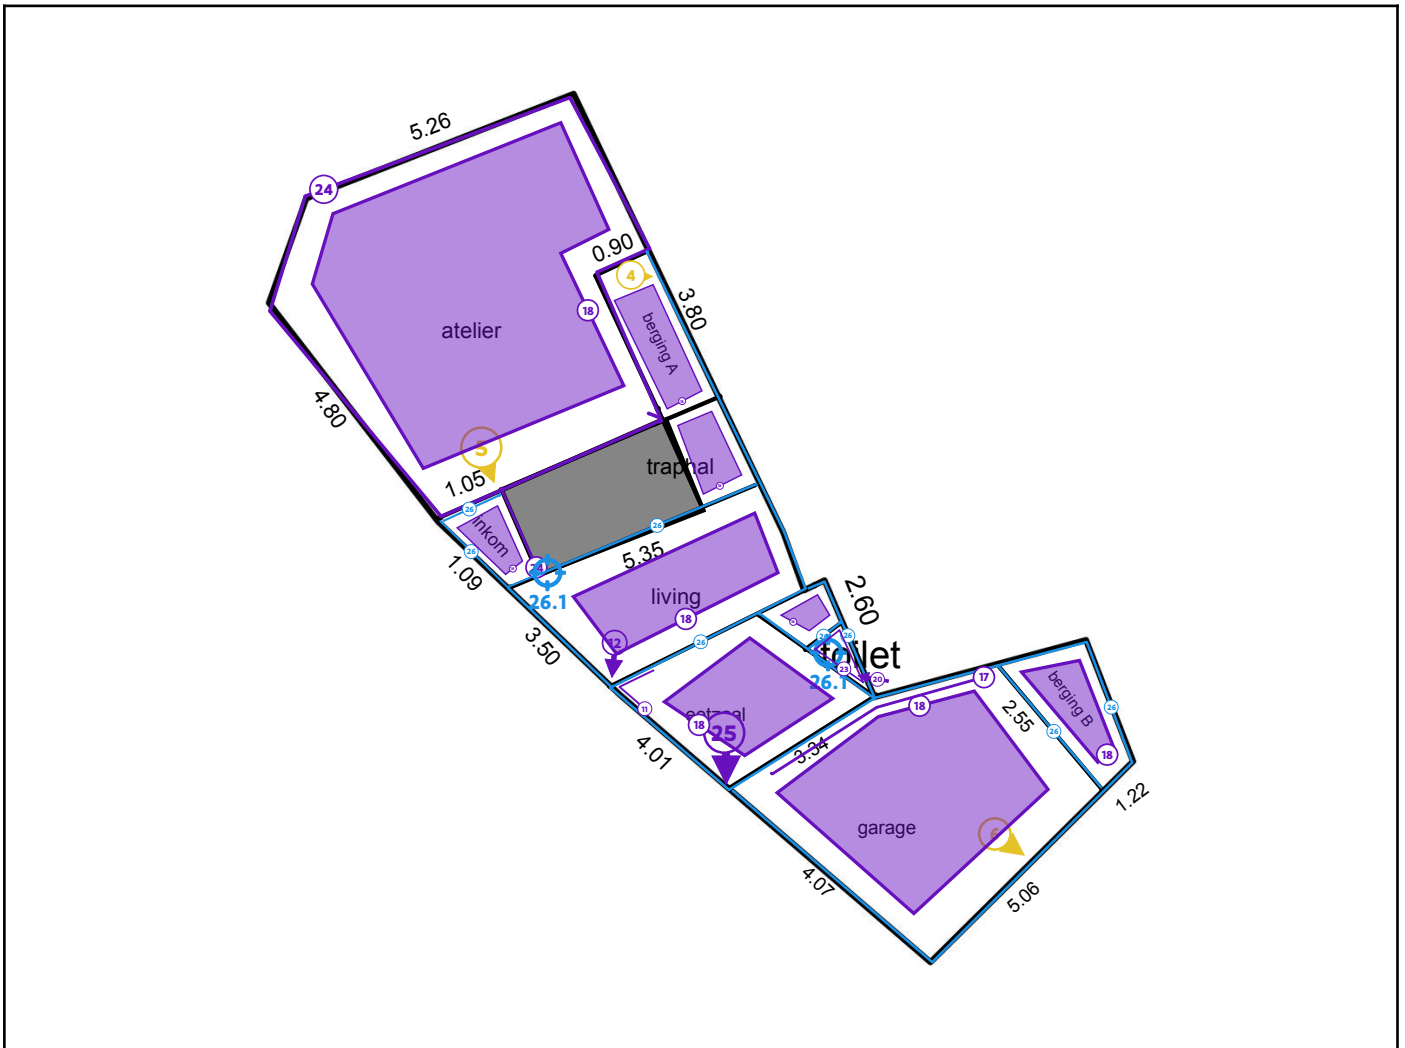
Plan 1.1: Gelijkvloers

Beschrijving	Type	Actie
4. Bakeliet- berging A	Asbestmateriaal	Zorgvuldig beheren
5. Bakeliet - atelier/traphal kelder	Asbestmateriaal	Zorgvuldig beheren
6. Bakeliet- garage	Asbestmateriaal	Zorgvuldig beheren
11. Tegelvand - eetzaal	Advies	-
12. Haard - living	Advies	-
17. Tegelvand - garage	Advies	-
18. Tegelvloer - gelijkvloers	Advies	-

20. Luchtrooster- toilet	Advies	-
23. Tegelwand- toilet	Advies	-
24. Valse wand - atelier/inkom	Advies	-
25. Kachel - eetzaal	Advies	-
26. Pleisterwerk- muur	Geen asbest	-
26.1 Code: 01 - pleister	Mengmonster	-

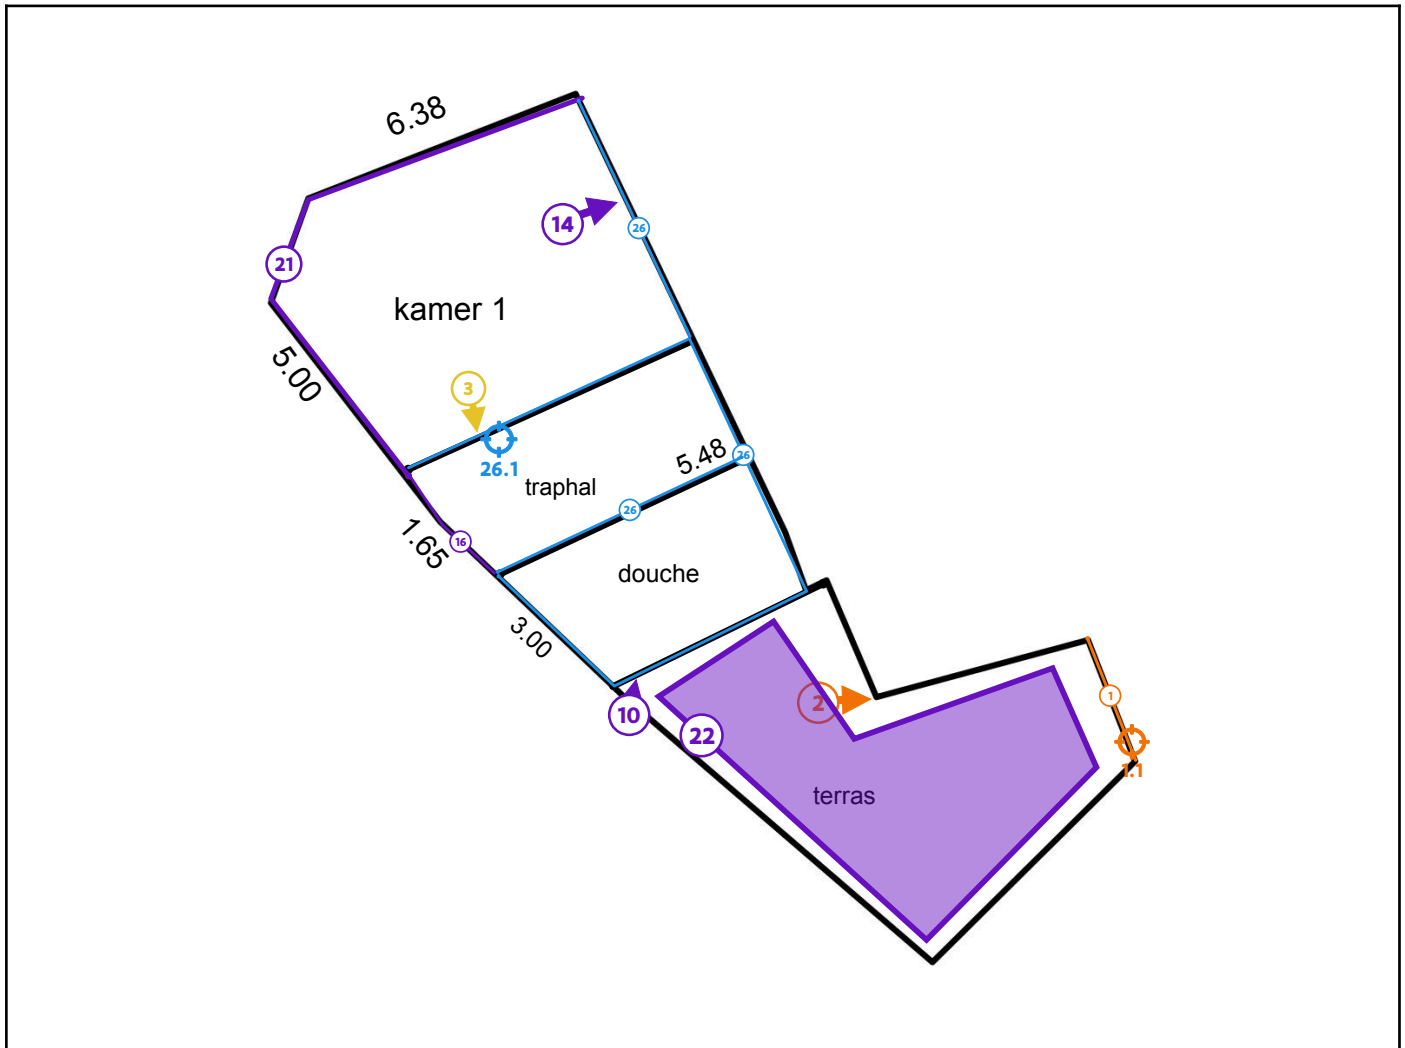
Plan 1.2: Eerste verdieping

Beschrijving	Type	Actie
1. Lei - muur terras	Asbestmateriaal	Verwijderen
1.1 Code: 02 - lei	Puntmonster	-
2. Schouw - dak	Asbestmateriaal	Verwijderen
3. Bakeliet - slaapkamer 1	Asbestmateriaal	Zorgvuldig beheren
10. Luchtrooster - terras	Advies	-
14. Haard - slaapkamer 1	Advies	-
16. Valse wand - traphal	Advies	-

21. Valse wand - slaapkamer 1	Advies	-
22. EPDM - terras	Advies	-
26. Pleisterwerk- muur	Geen asbest	-
26.1 Code: 01 - pleister	Mengmonster	-

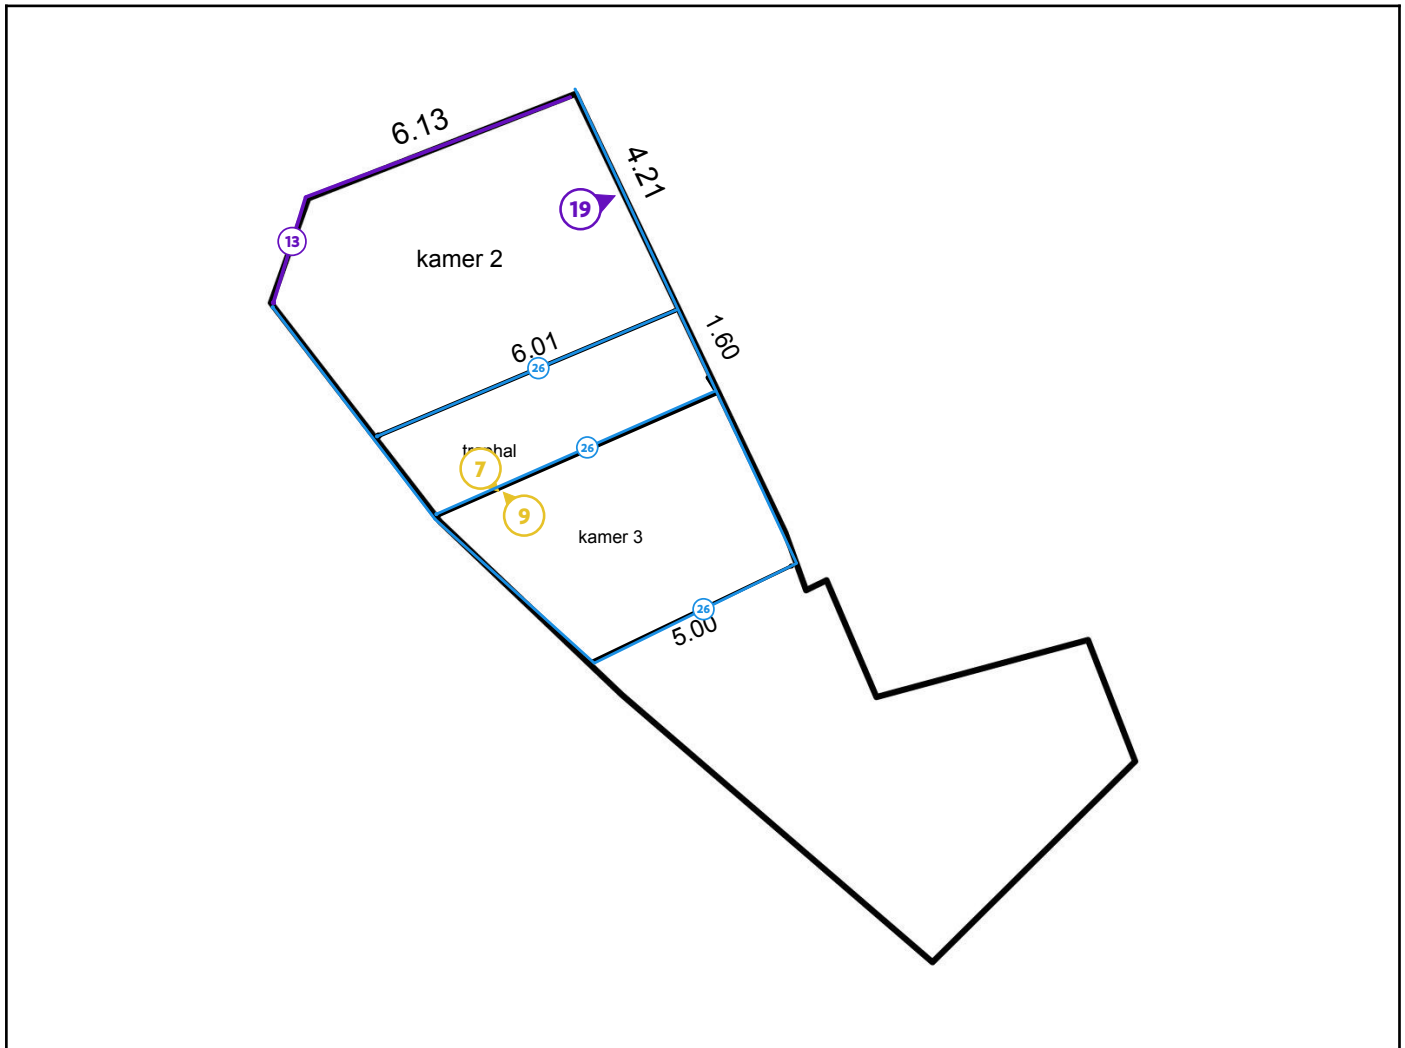
Plan 1.3: Tweede verdieping

Beschrijving	Type	Actie
7. Bakeliet - traphal tweede verdieping	Asbestmateriaal	Zorgvuldig beheren
9. Bakeliet - kamer 3	Asbestmateriaal	Zorgvuldig beheren
13. Valse wand - kamer 2	Advies	-
19. Haard - kamer 2	Advies	-
26. Pleisterwerk- muur	Geen asbest	-

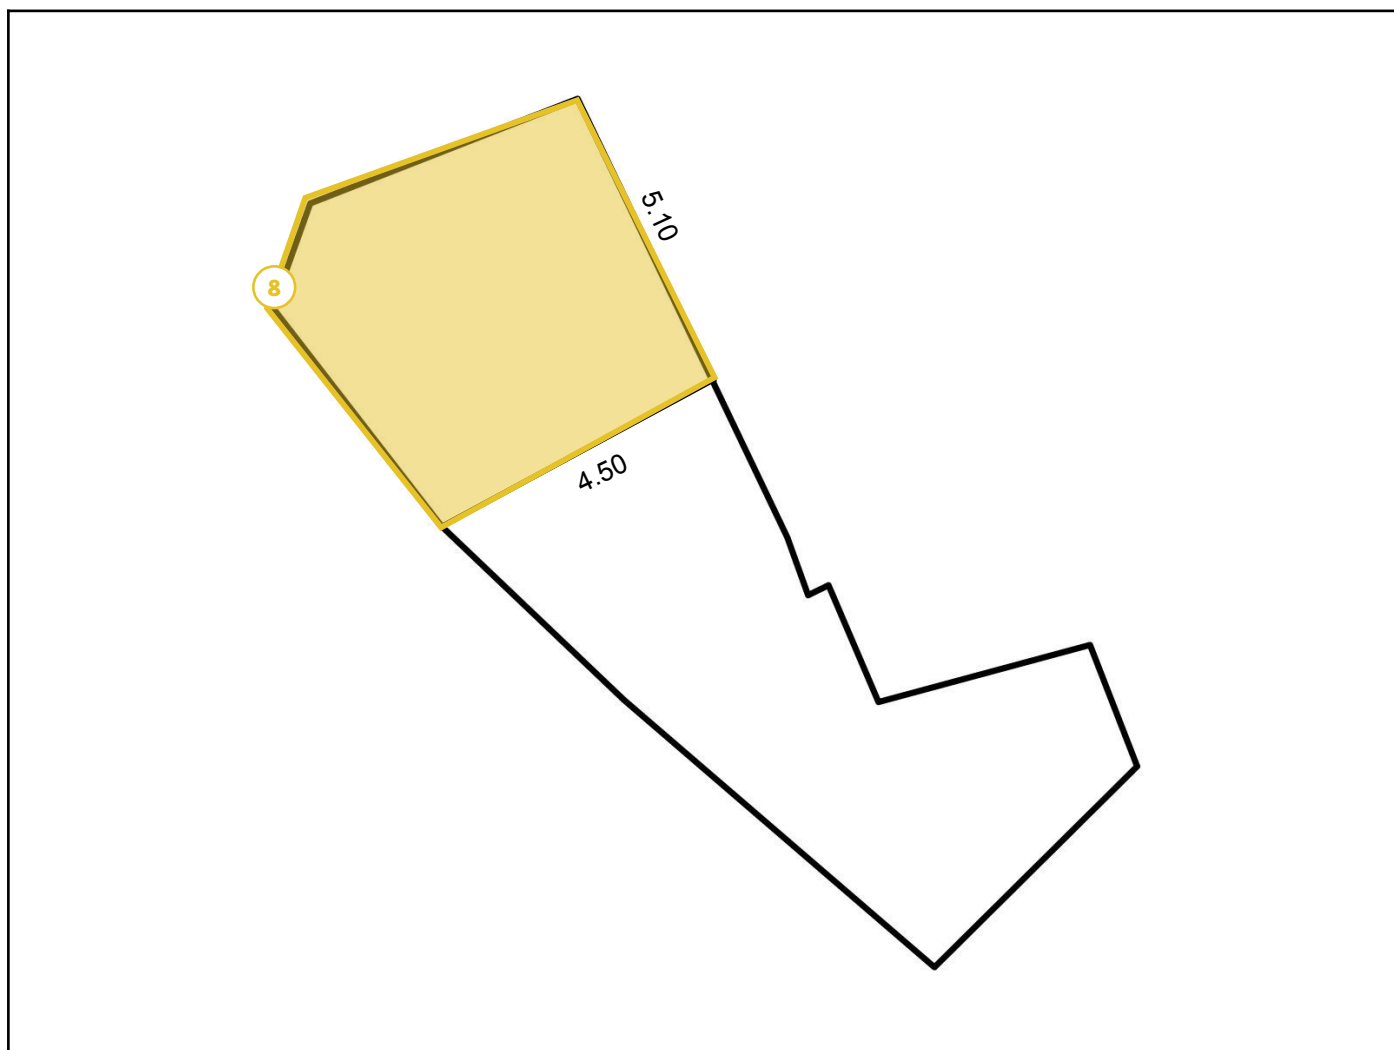
Plan 1.4: Zolder

Beschrijving	Type	Actie
8. Onderdak - zolder	Asbestmateriaal	Zorgvuldig beheren

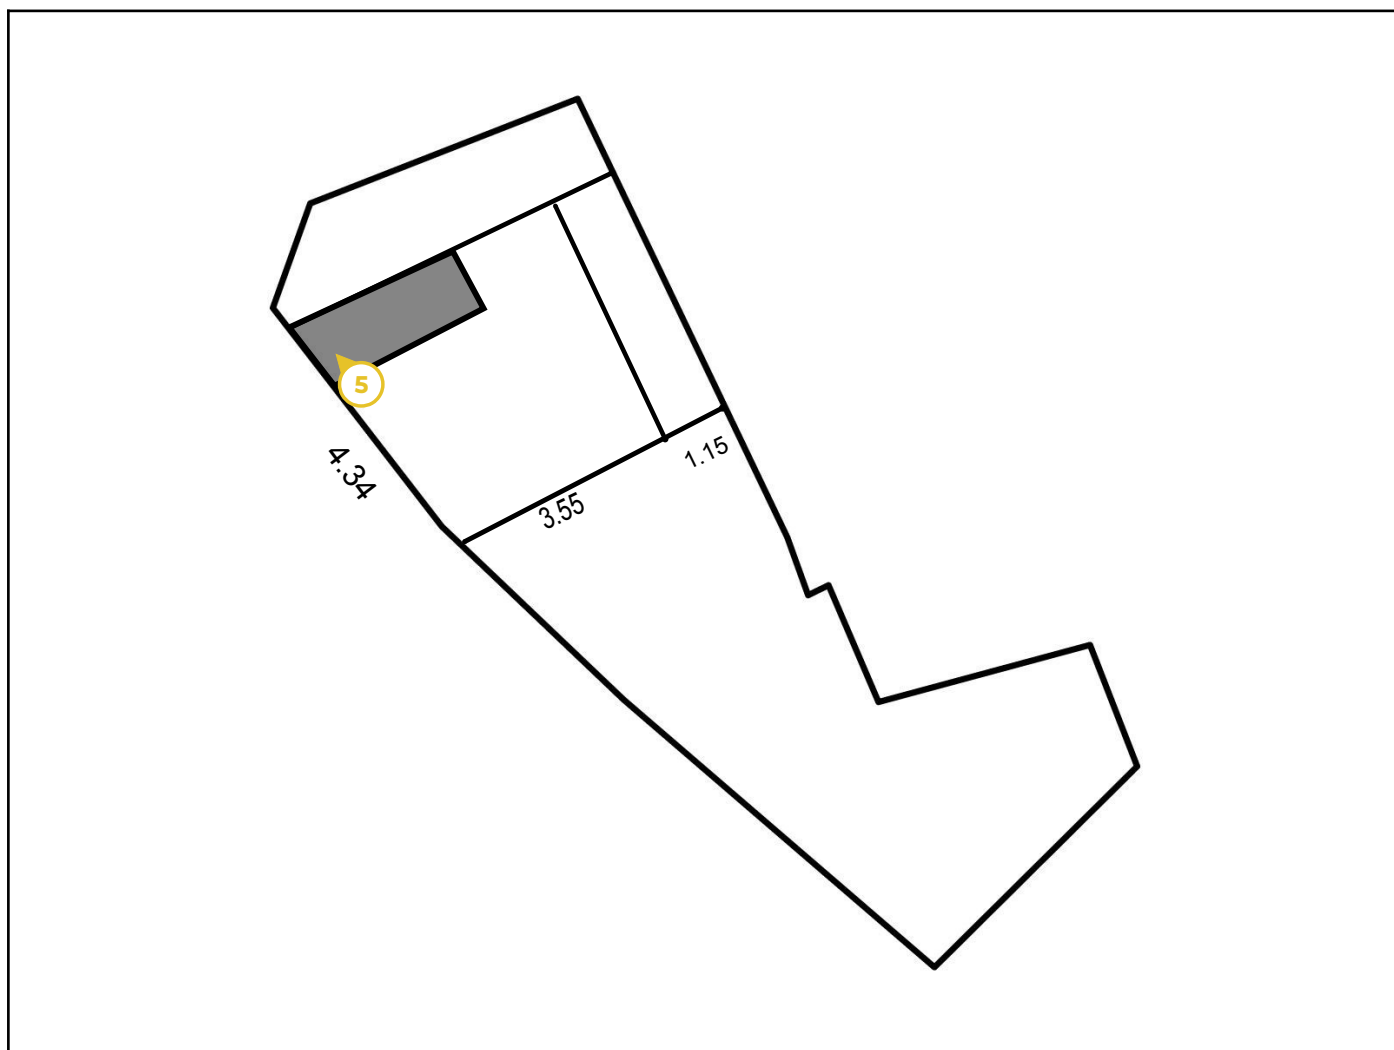
Plan 1.5: Kelder

Beschrijving	Type	Actie
5. Bakeliet - atelier/traphal kelder	Asbestmateriaal	Zorgvuldig beheren
