# Asbestinventarisatetest

Huidevetterskaai 21A, 9000 Gent

Attestnummer : 20231030-000112.000

Uitgegeven op : 30.10.2023

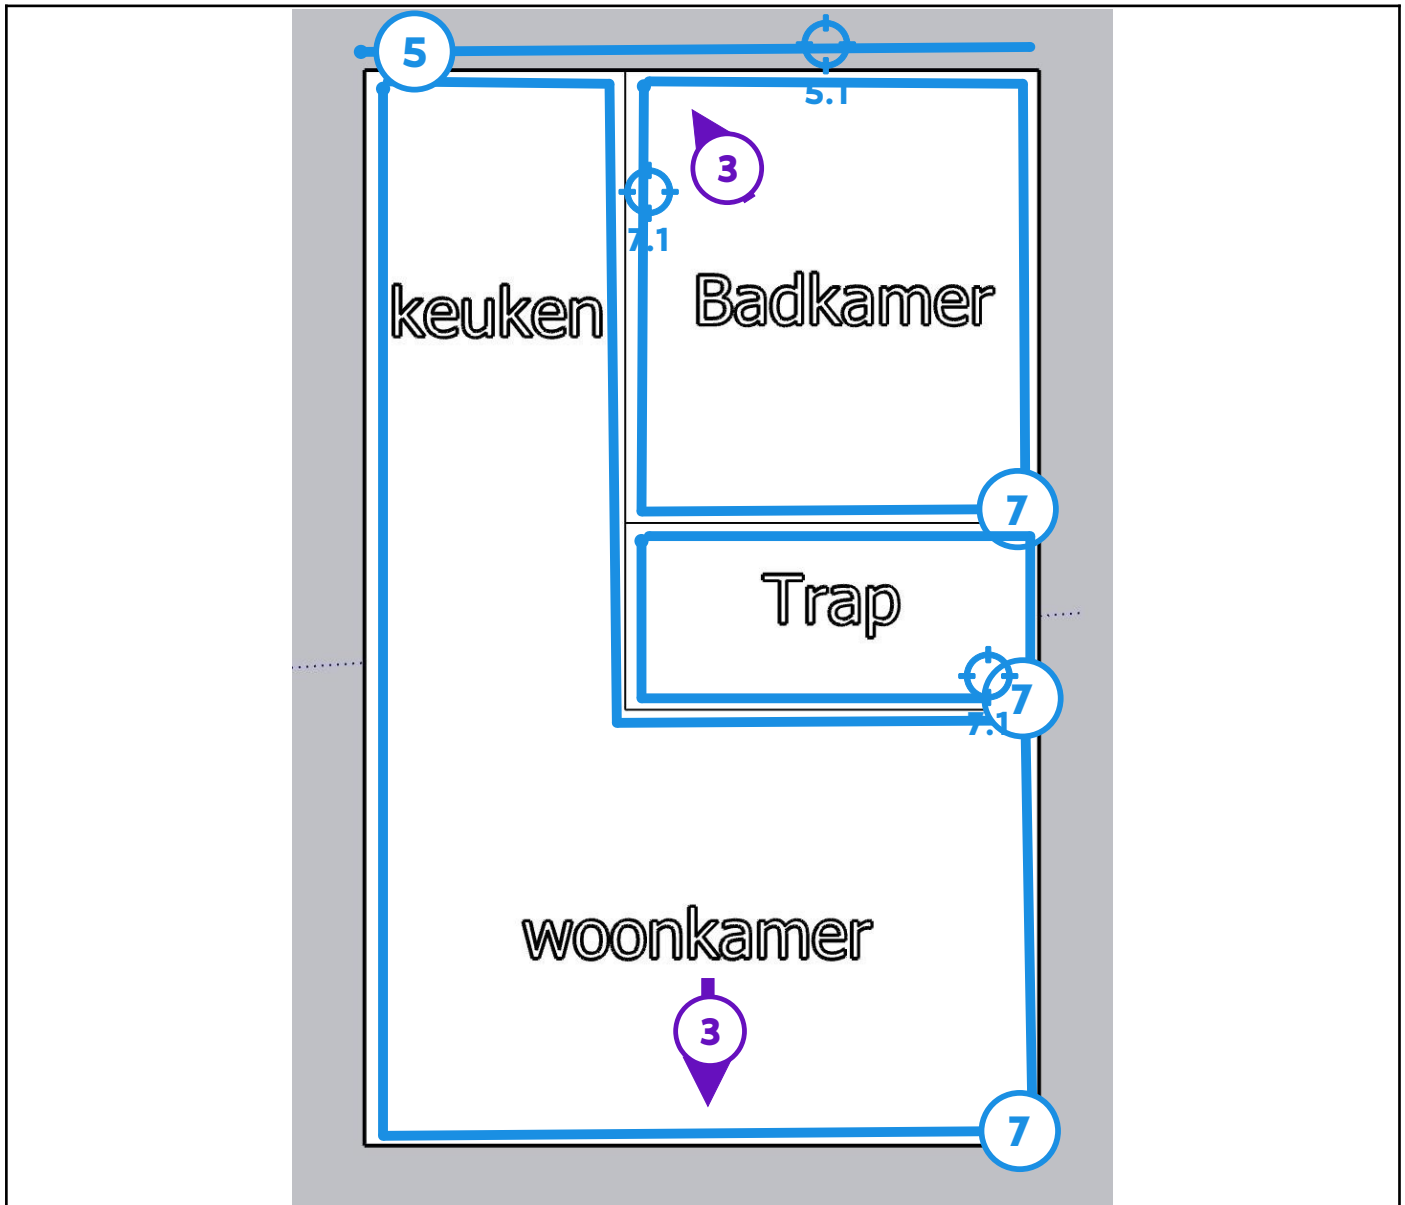
## Plan 1.1: Grondplan

Beschrijving	Type	Actie
3. Kachels / Ketel na 2001	Advies	-
5. Gevelpleister - Achtergevel	Geen asbest	-
5.1 Code: 78418 - 2	Puntmonster	-
7. Muren - Pleisterwerk	Geen asbest	-
7.1 Code: 78418 - 1	Mengmonster	-

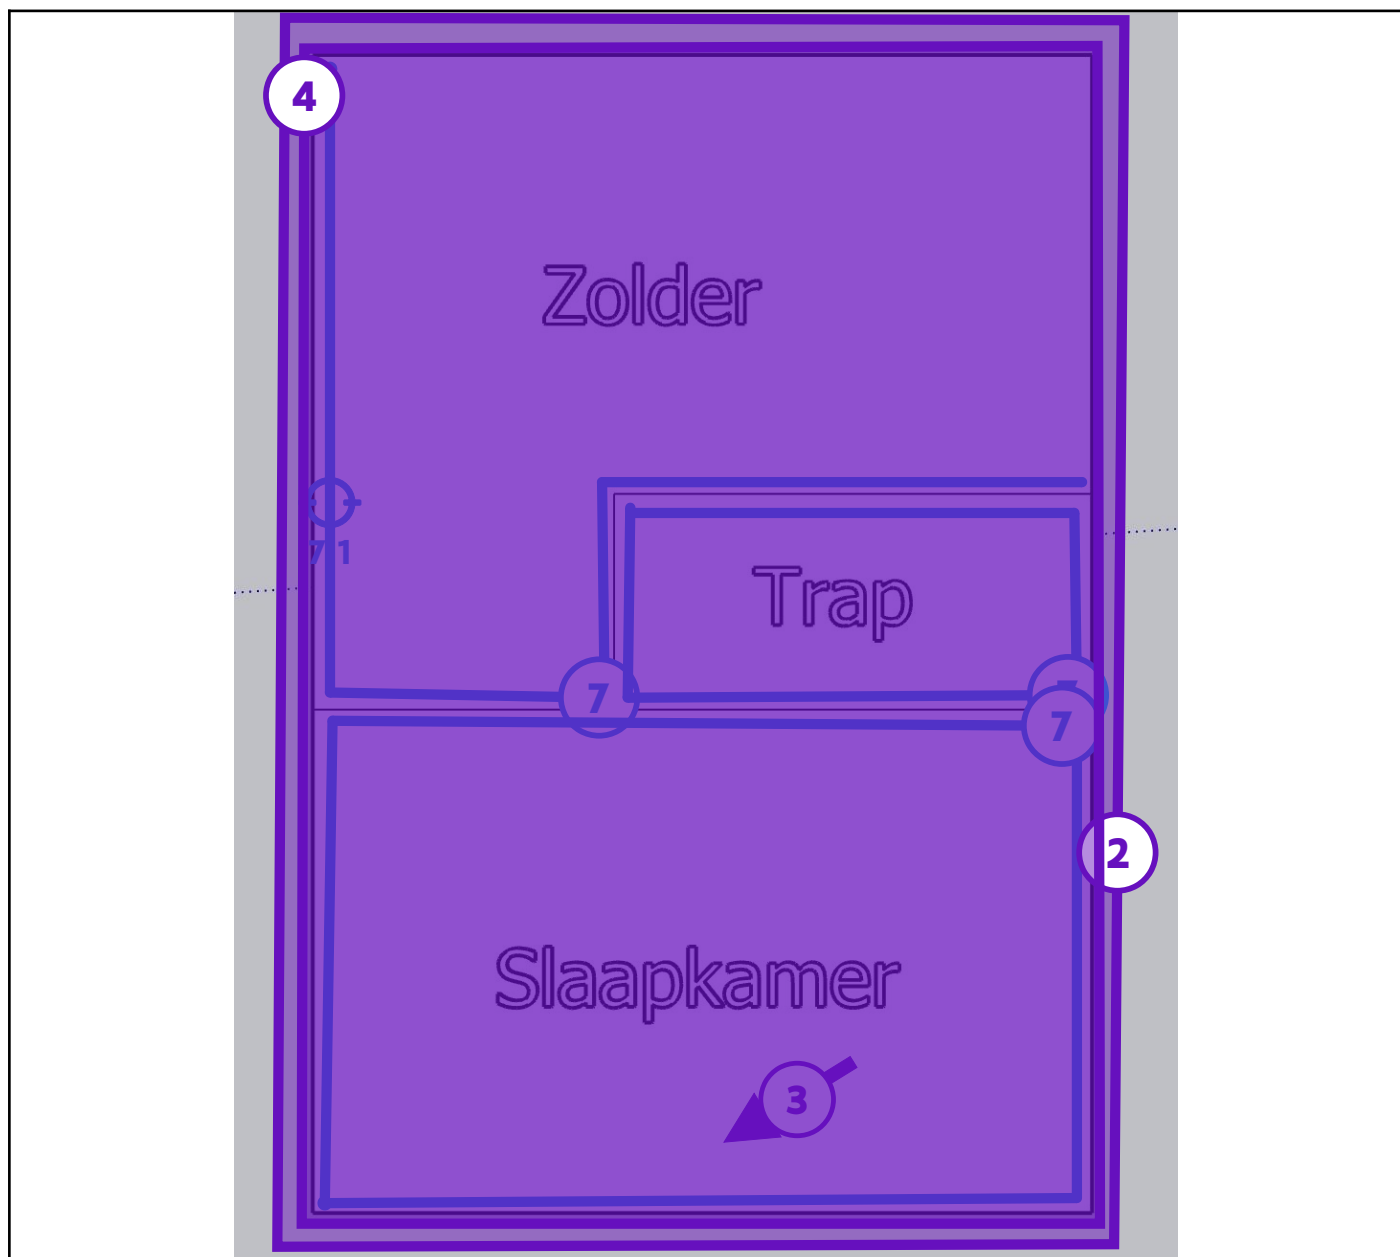
## Plan 1.2: Verdiepingsplan

Beschrijving	Type	Actie
2. Zolder niet toegankelijk	Beperking	-
3. Kachels / Ketel na 2001	Advies	-
4. Plafond - Geen pleisterwerk	Advies	-
7. Muren - Pleisterwerk	Geen asbest	-

7.1 Code: 78418 - 1	Mengmonster	-
---------------------	-------------	---

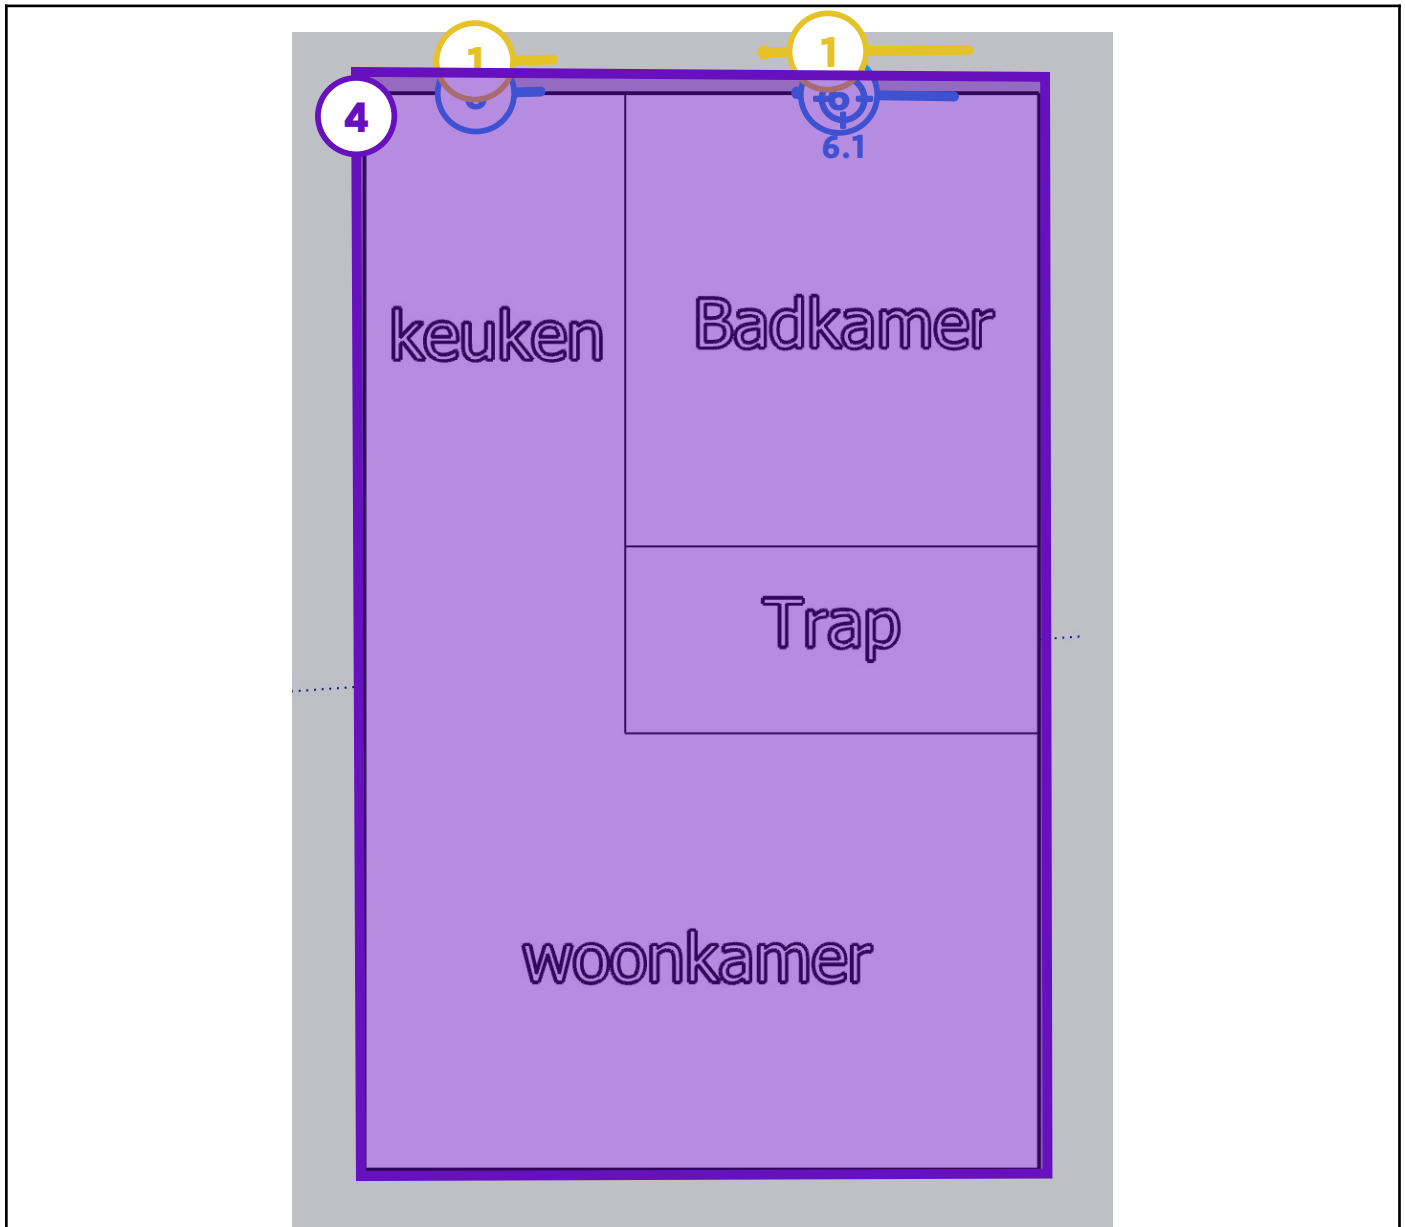
## Plan 1.3: Grondplan

Beschrijving	Type	Actie
1. Vensterbanken - Exterieur	Asbestmateriaal	Zorgvuldig beheren
4. Plafond - Geen pleisterwerk	Advies	-
6. Stopverf - Houten ramen	Geen asbest	-
6.1 Code: 78418 - 3	Puntmonster	-
