# Asbestinventarisatetest

Tennispad 3, 8300 Knokke-Heist

Attestnummer : 20250501-000230.001

Uitgegeven op : 01.05.2025

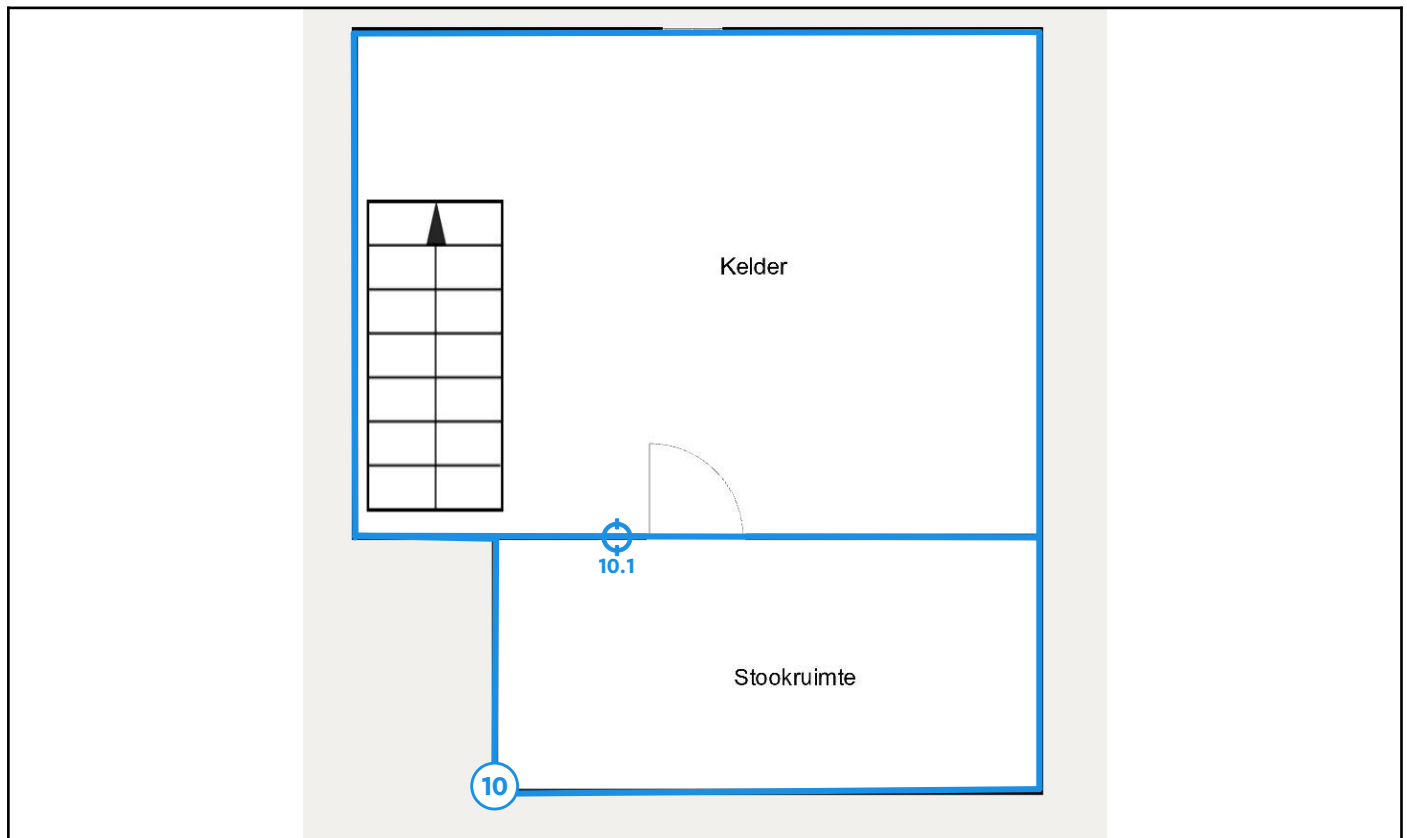
## Plan 1.1: Gvl.-1: pleisterwerk muren

| Beschrijving | Type | Actie |
|---|---|---|
| 10.1 Code: 001 | Mengmonster | - |

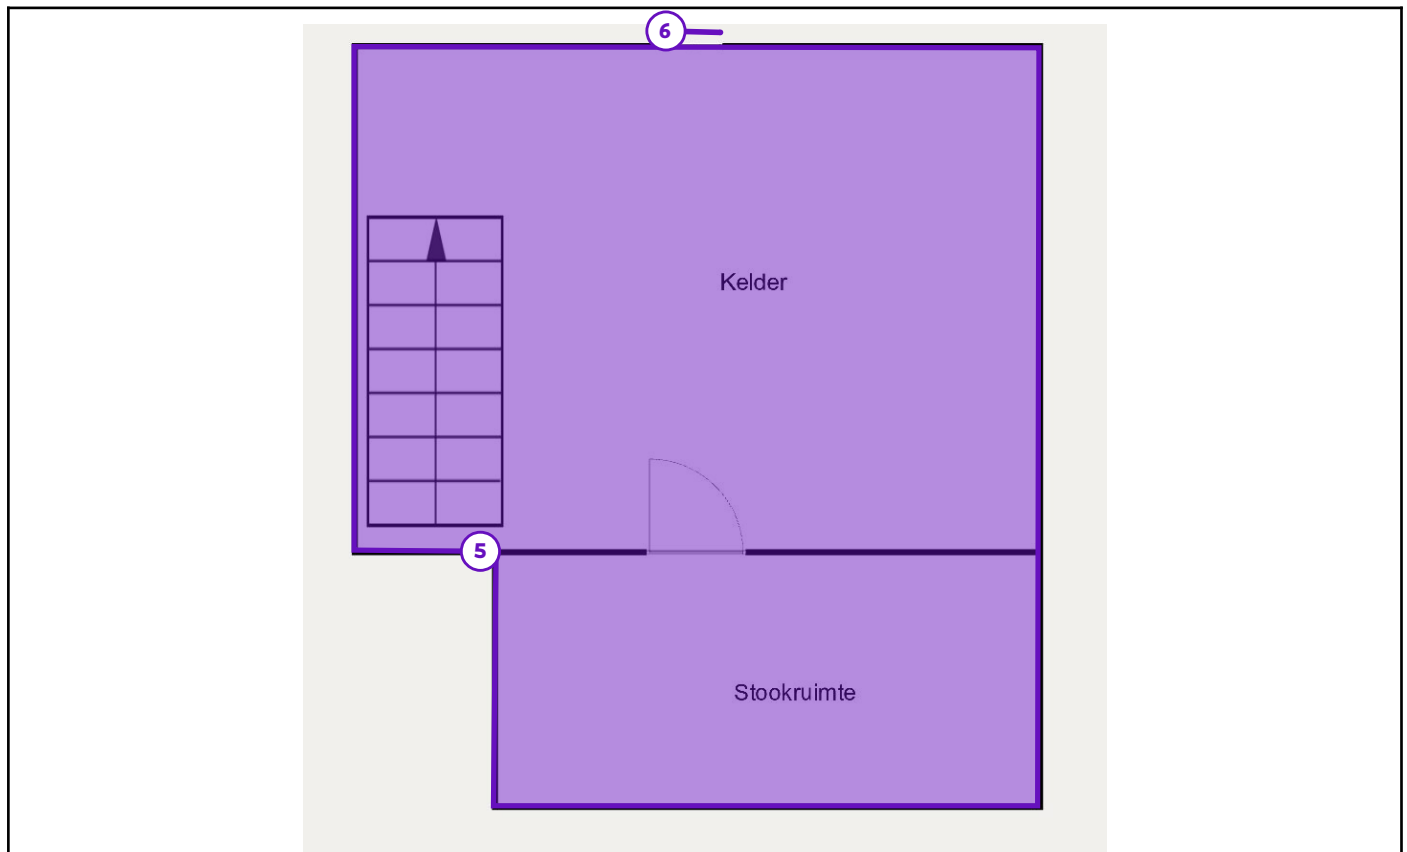
## Plan 1.2: Gvl.-1: vloerzeil, siliconen

| Beschrijving | Type | Actie |
|---|---|---|
| 6. Siliconen raamwerk | Advies | - |

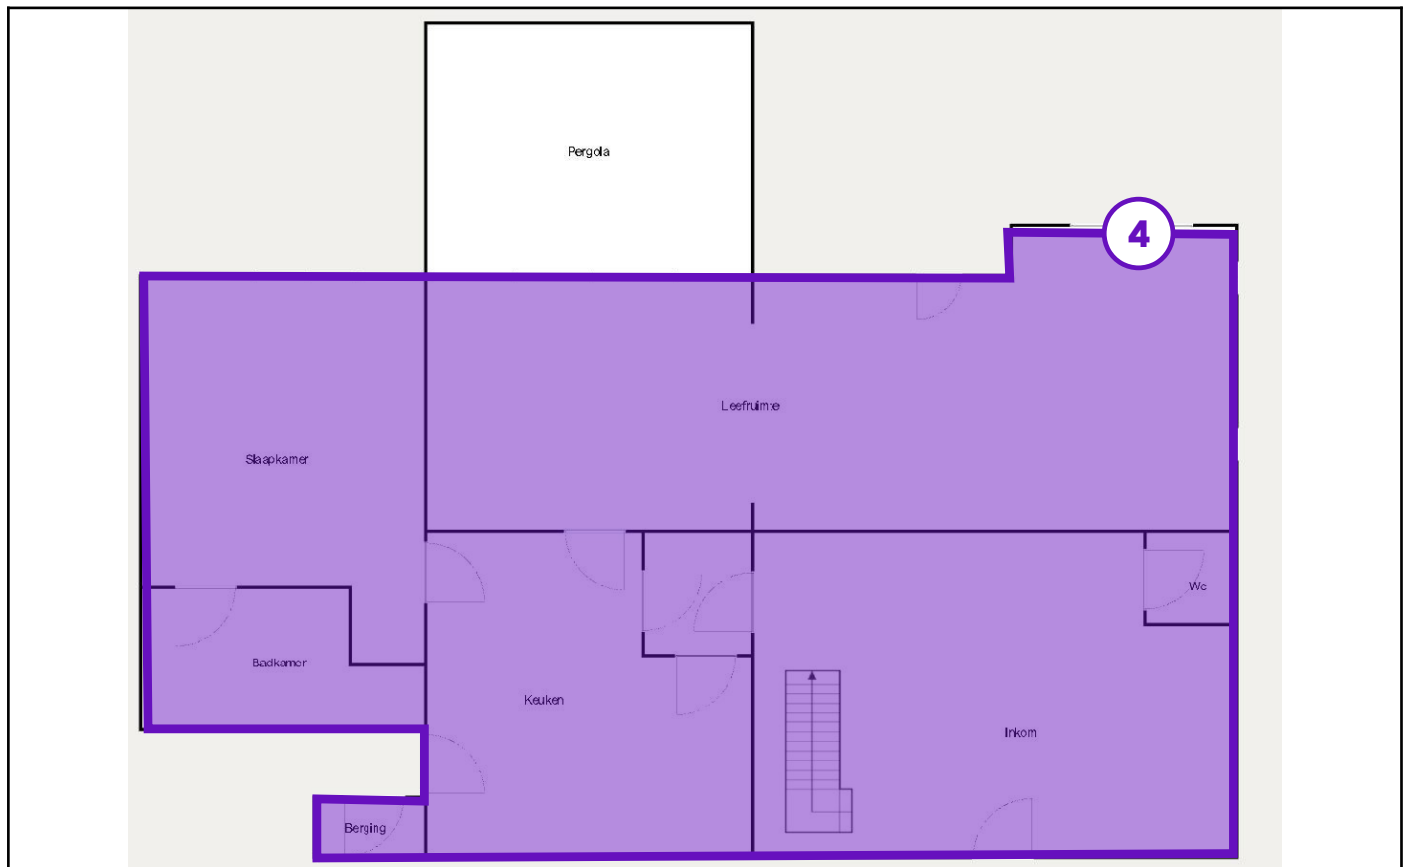
## Plan 1.5: Gvl.0: plafonds

| Beschrijving | Type | Actie |
|---|---|---|
| 4. Plafonds bestaande uit plafondpanelen of gipsplaten | Advies | - |

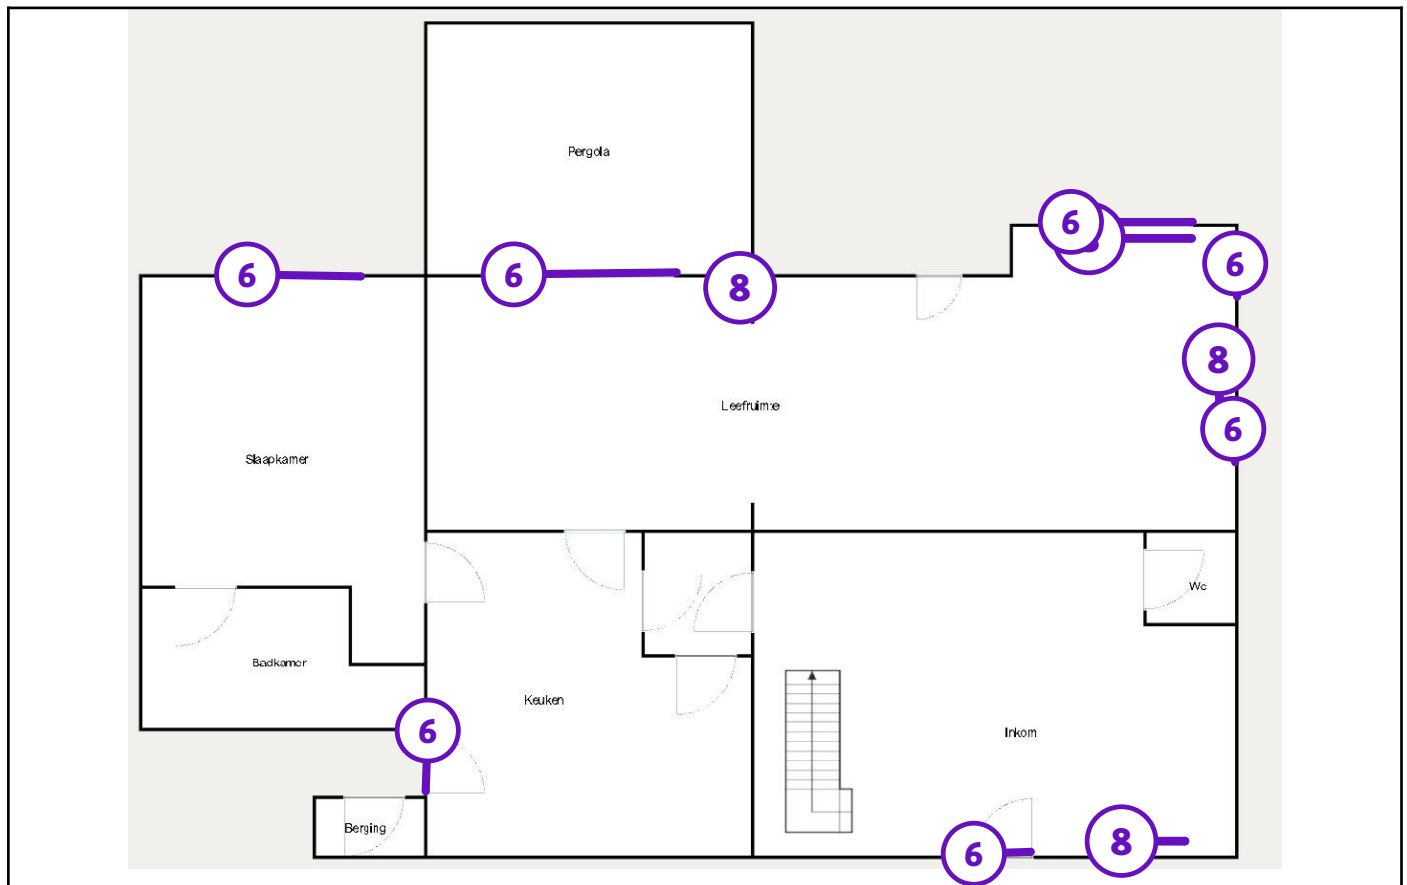
## Plan 1.6: Gvl.0; radiatoren, siliconen

| Beschrijving | Type | Actie |
|---|---|---|
| 8. kolom- of ledenradiator | Advies | - |

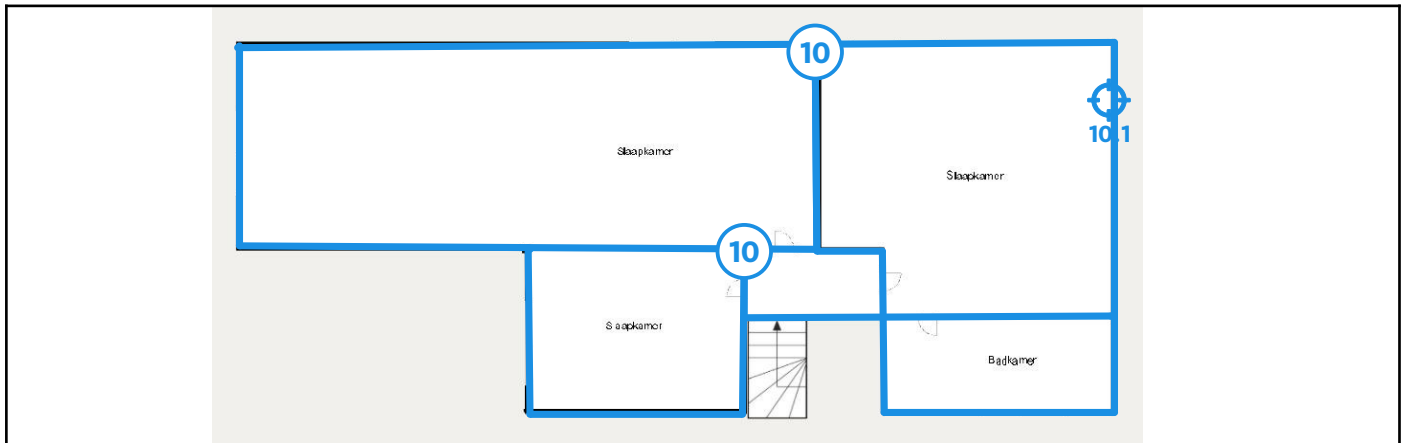
## Plan 1.7: Gvl.+1: pleisterwerk muren

| Beschrijving | Type | Actie |
|---|---|---|
| 10.1 Code: 001 | Mengmonster | - |

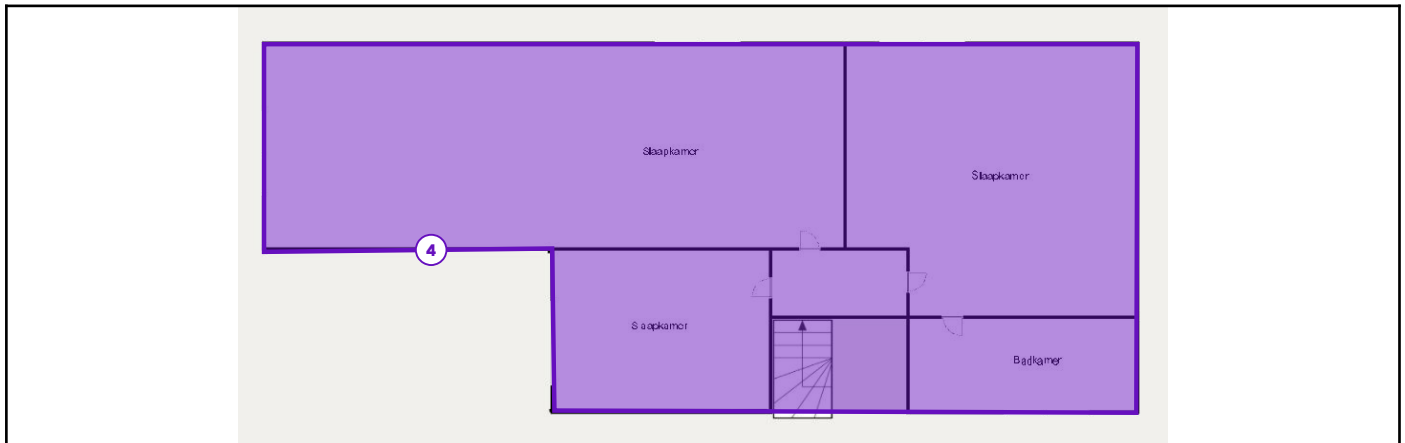
## Plan 1.8: Gvl.+1: plafonds

| Beschrijving | Type | Actie |
|---|---|---|
| 4. Plafonds bestaande uit plafondpanelen of gipsplaten | Advies | - |

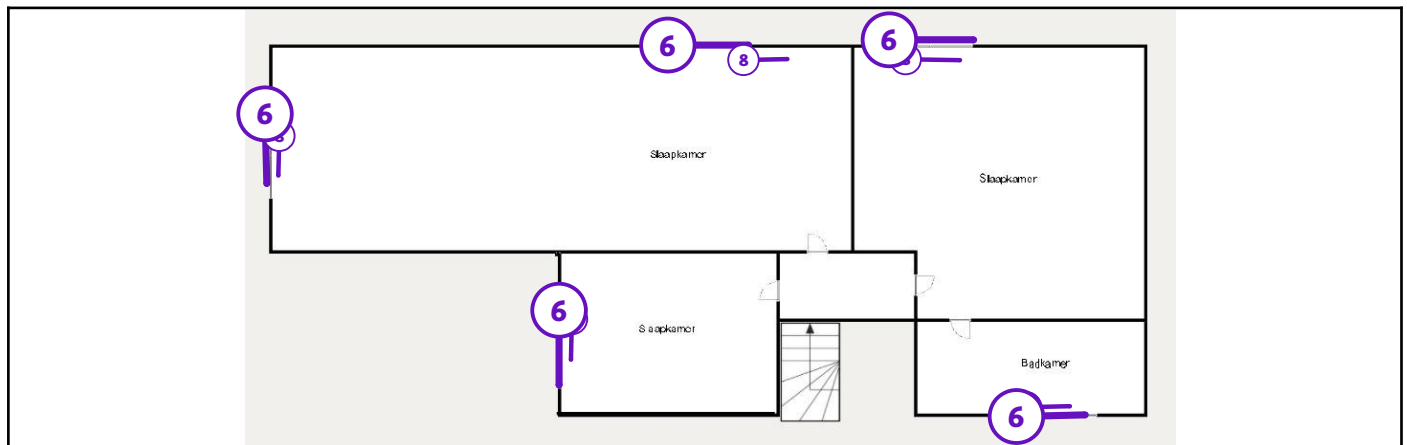
## Plan 1.9: Gvl.+1: radiatoren, siliconen

| Beschrijving | Type | Actie |
|---|---|---|
| 8. kolom- of ledenradiator | Advies | - |

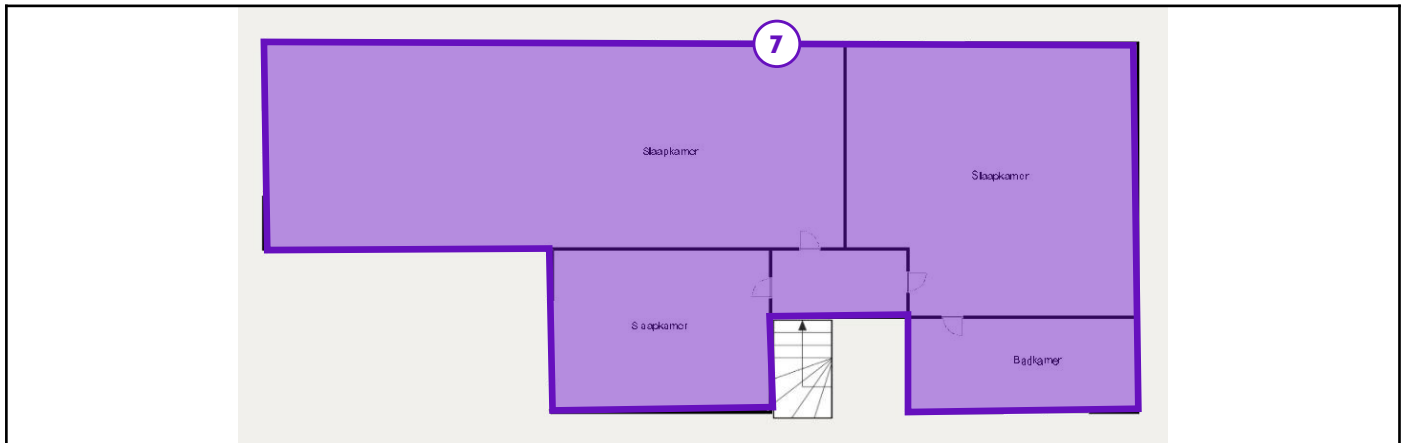
## Plan 1.10: Gvl.+1: onderliggende toepassingen

| Beschrijving | Type | Actie |
|---|---|---|
| 12.1 Code: 011 | Mengmonster | - |

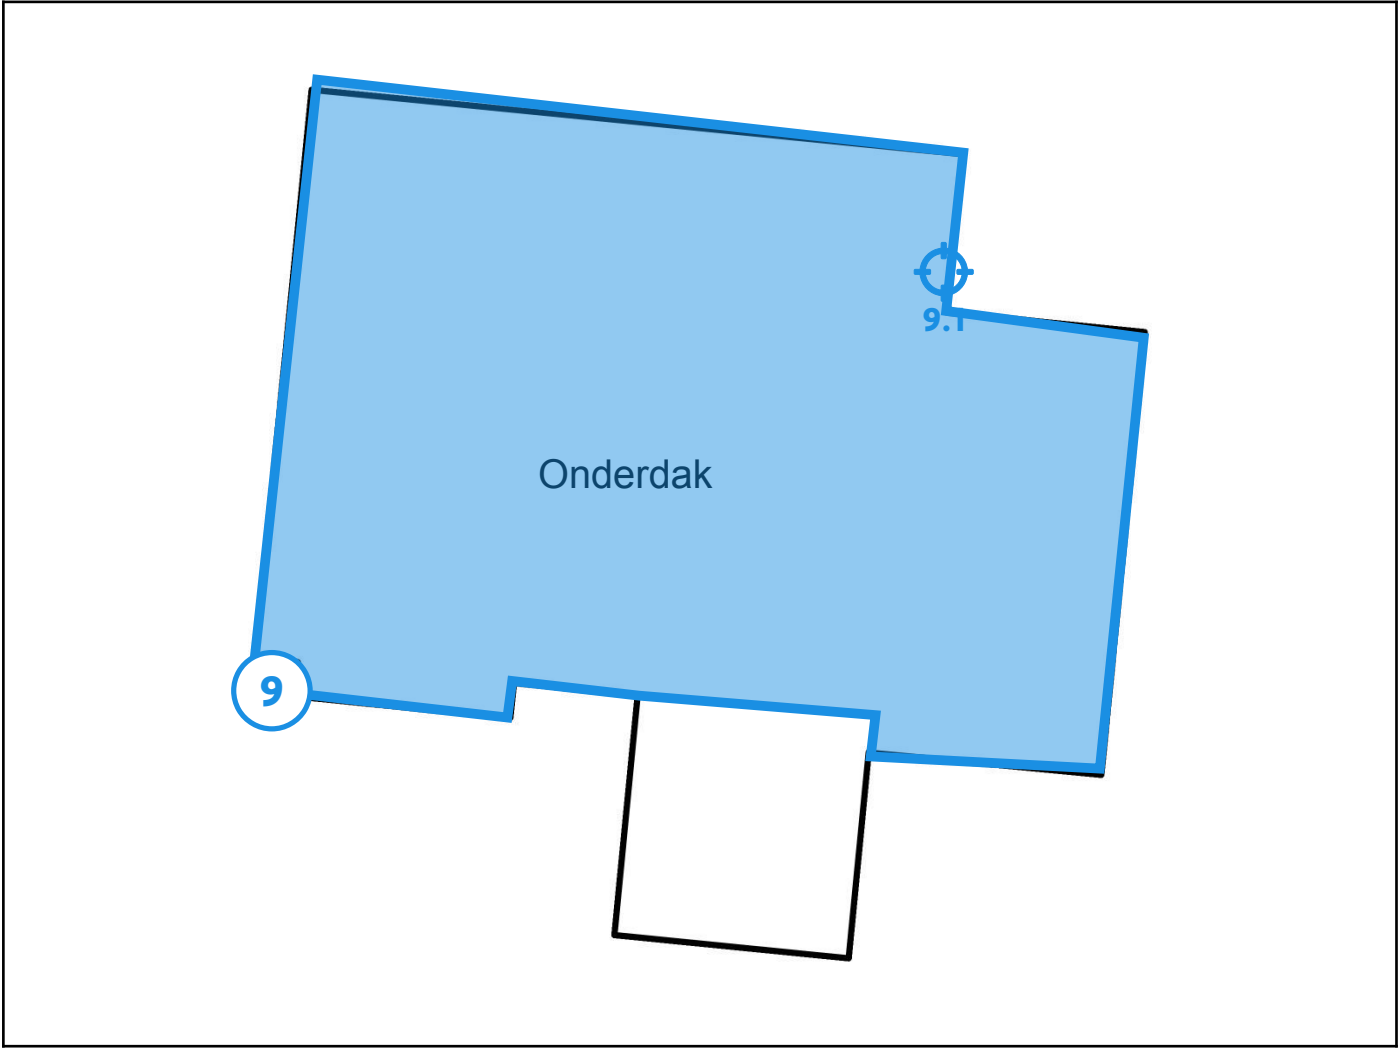
# Plan 1.12: Dakplan: onderdak

| Beschrijving | Type | Actie |
|---|---|---|
| 9.1 Code: 006 | Puntmonster | - |
