Asbestinventarisatetest

Frans De Vriendtstraat 14, 2140 Antwerpen

Attestnummer : 20240923-000249.000

Uitgegeven op : 23.09.2024

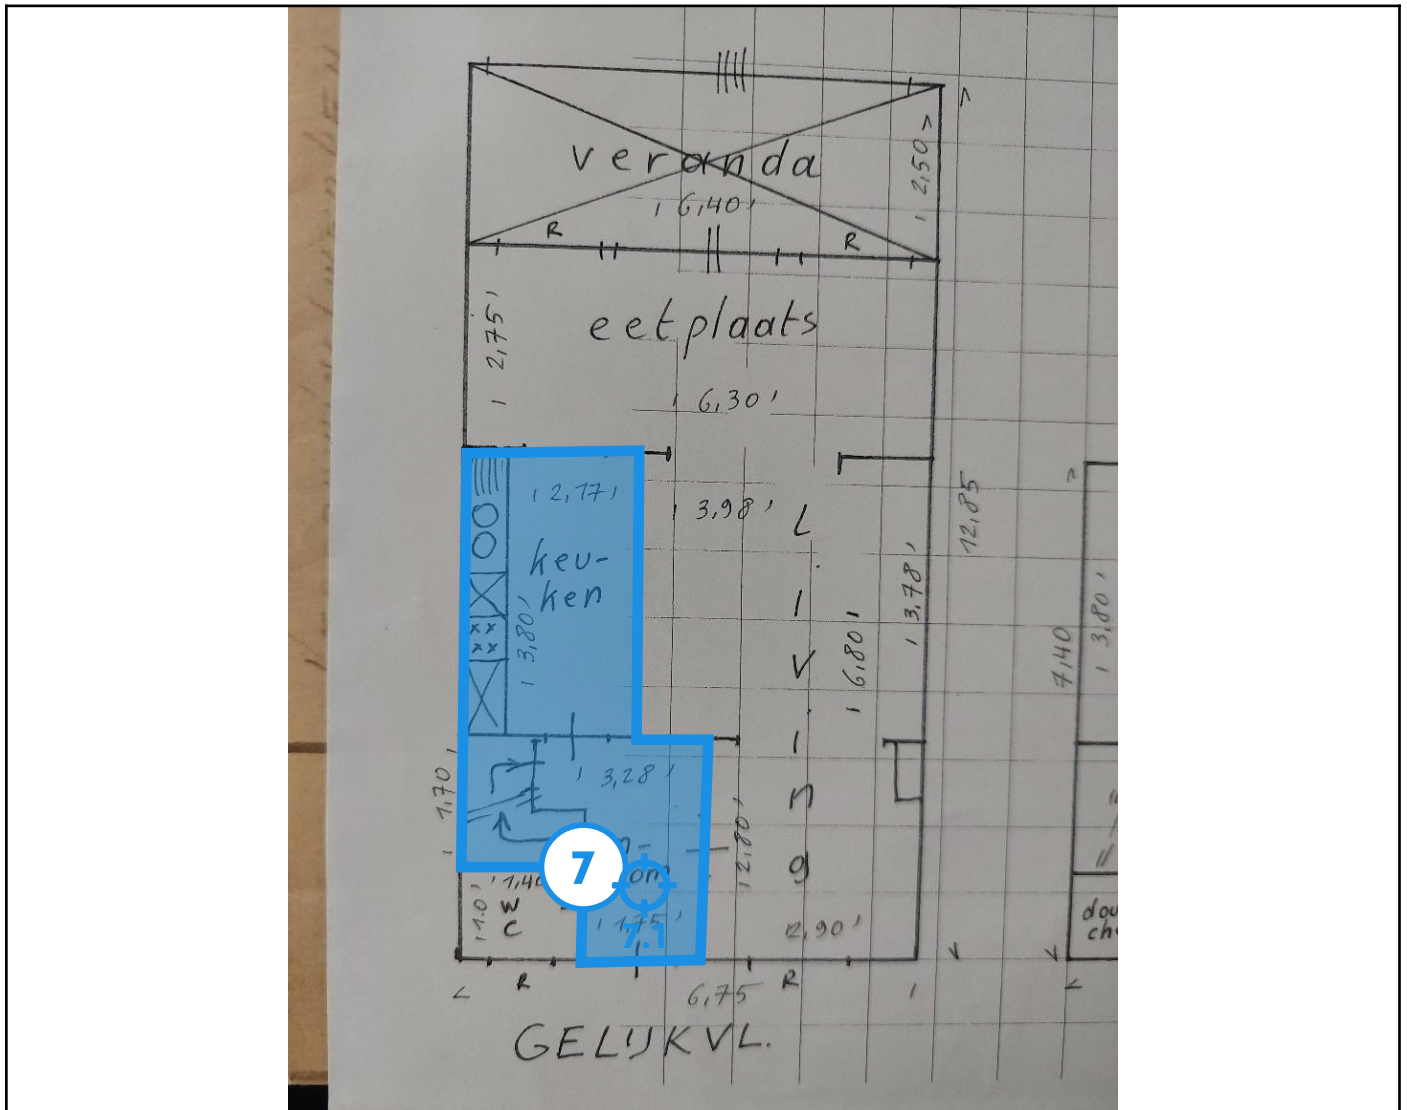
Plan 1.3: Gelijkvloers plafonds

Beschrijving	Type	Actie
7. Pleisterwerk plafonds	Geen asbest	-
7.1 Code: 0.02	Mengmonster	-

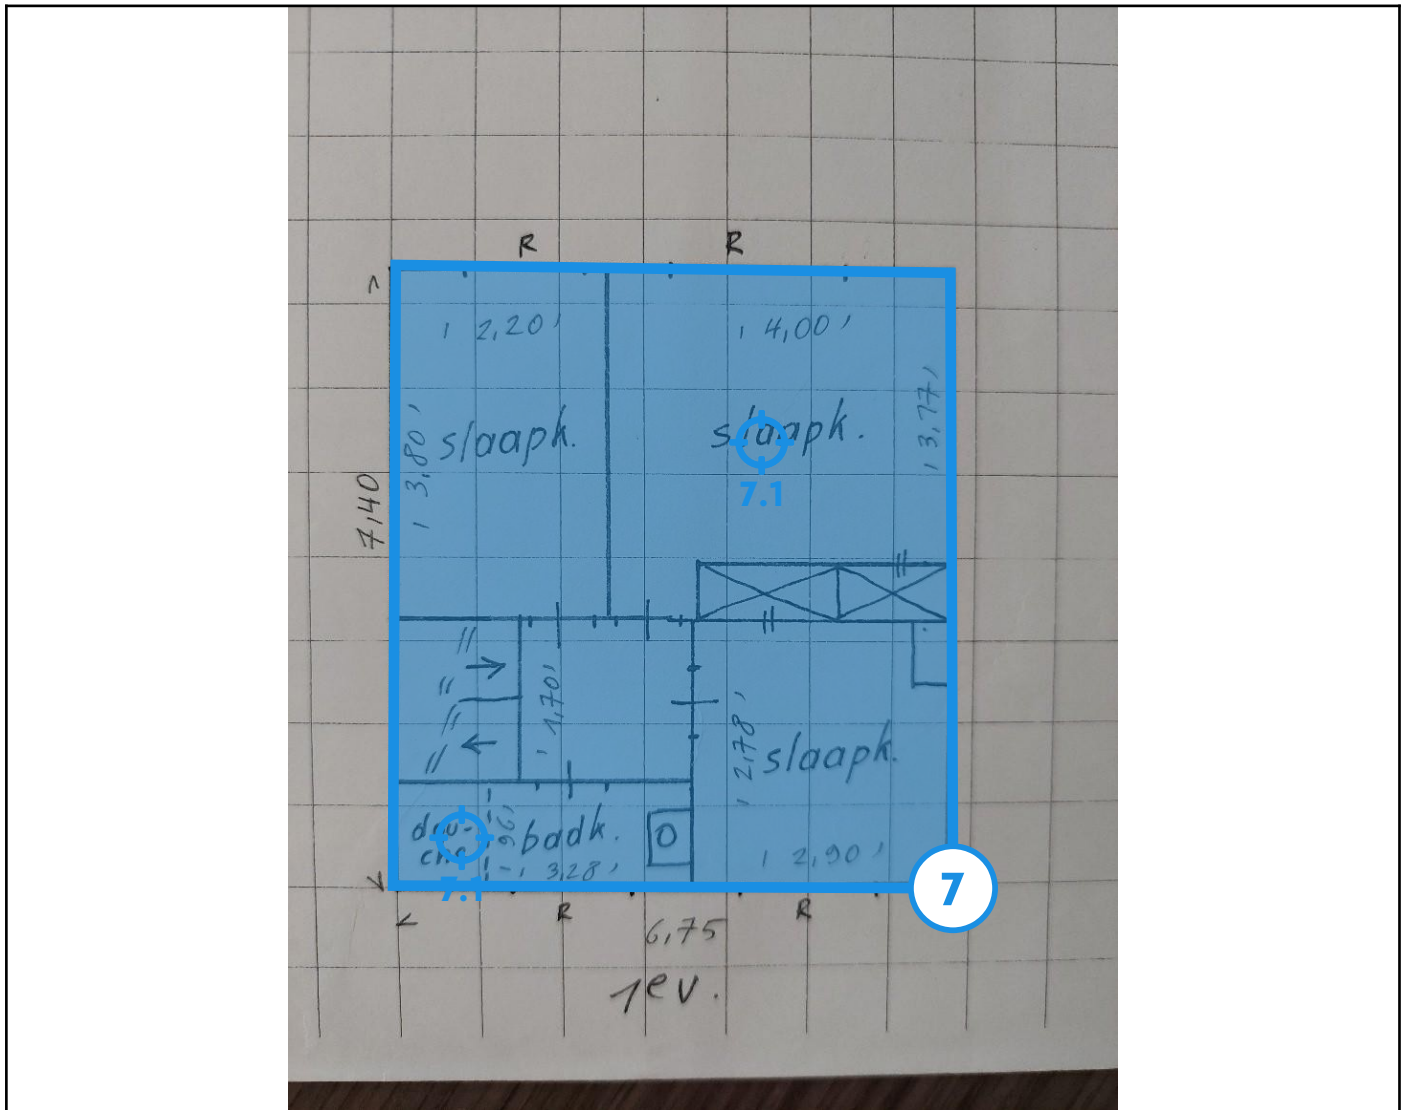
Plan 1.5: 1ste verdieping plafonds

Beschrijving	Type	Actie
7. Pleisterwerk plafonds	Geen asbest	-
7.1 Code: 0.02	Mengmonster	-
