Asbestinventarisatetest

Stevenslei 87, 2100 Antwerpen

Attestnummer : 20260321-000092.000

Uitgegeven op : 21.03.2026

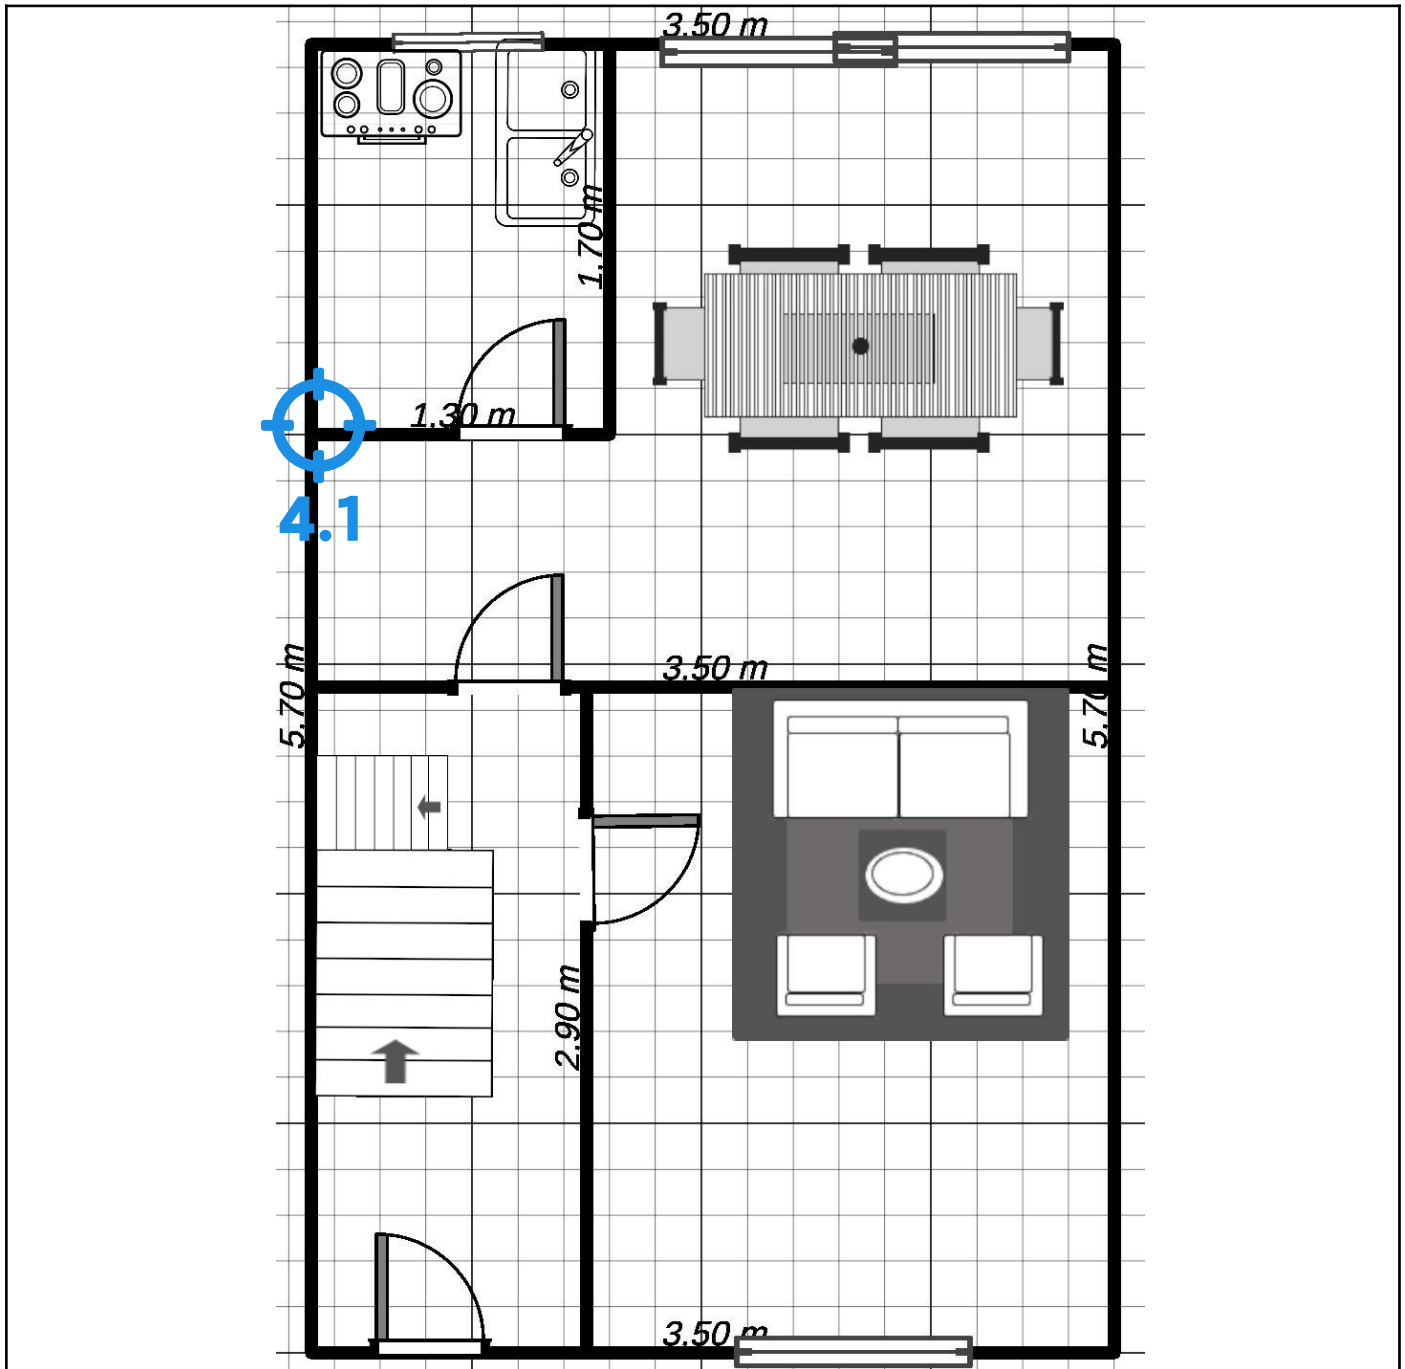
Plan 1.2: Gelijkvloers

Beschrijving	Type	Actie
4. Pleisterwerk natte ruimte	Geen asbest	-
4.1 Code: A-03 Pleisterwerk natte ruimte	Mengmonster	-

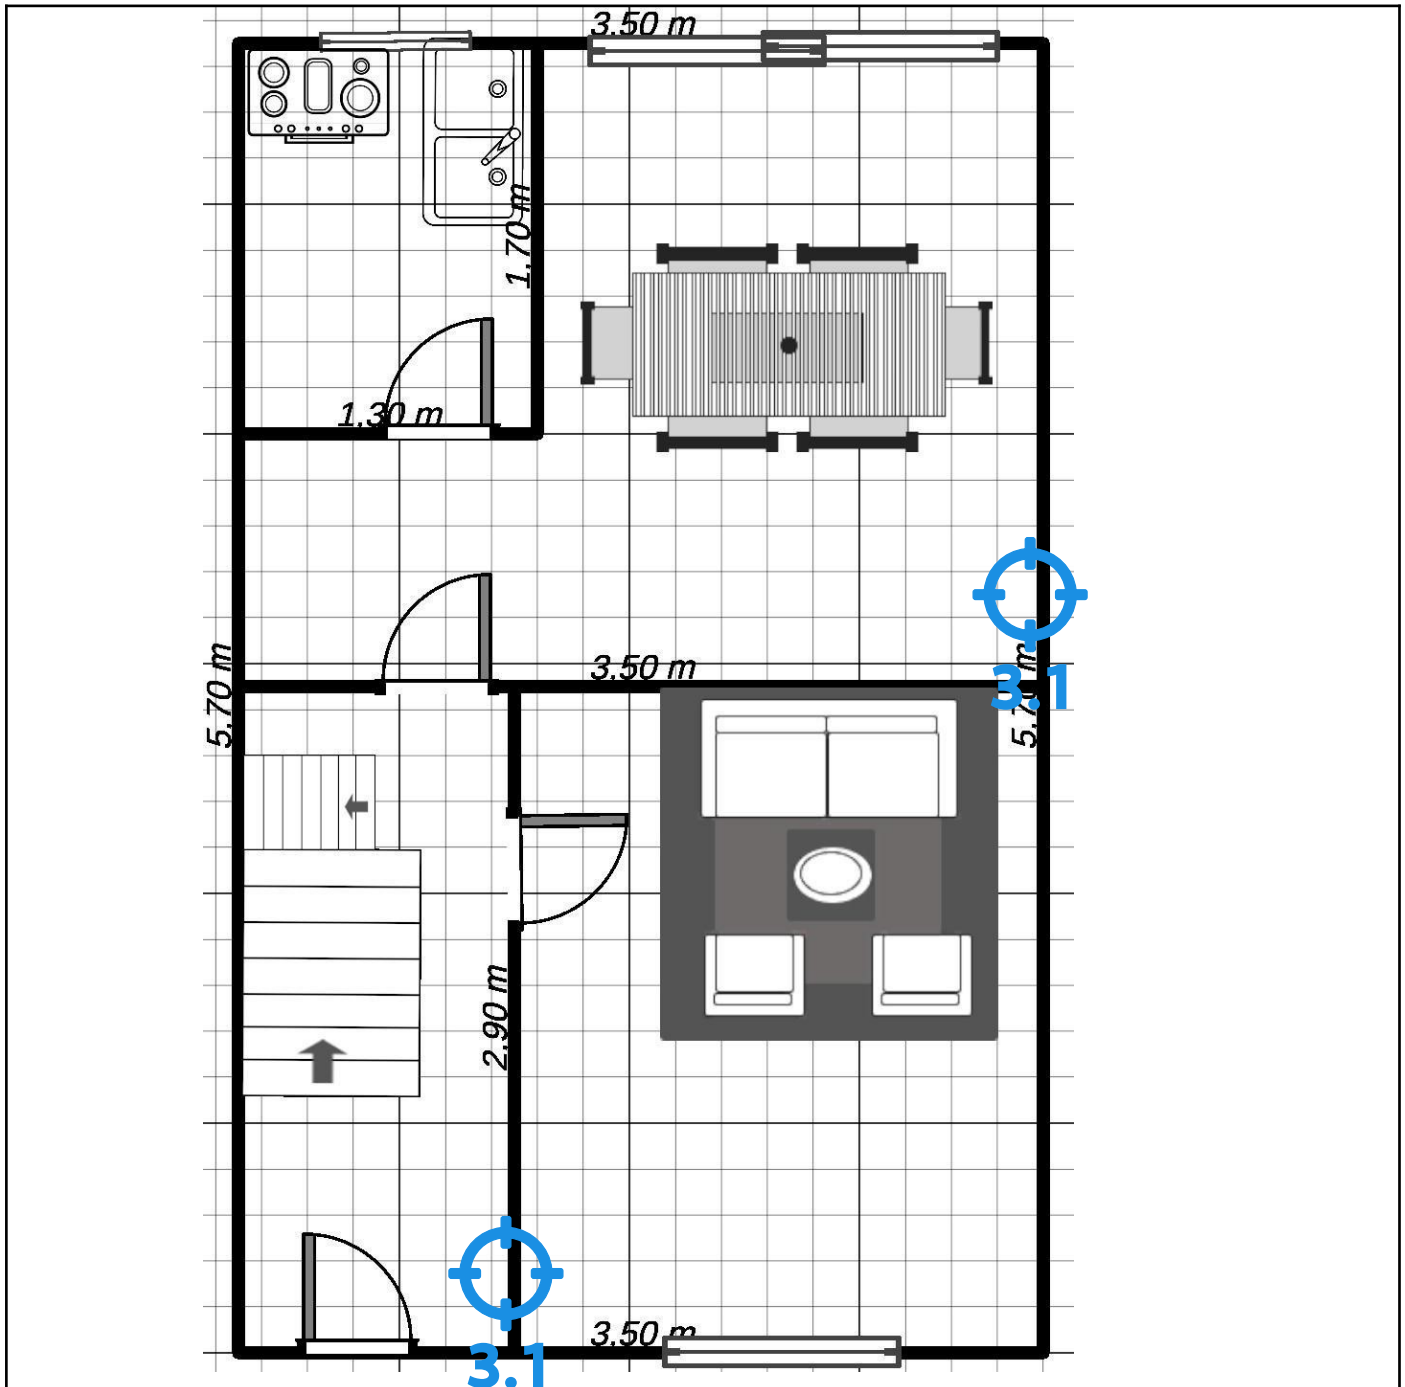
Plan 1.3: Gelijkvloers 1.1

Beschrijving	Type	Actie
3. Pleisterwerk muren	Geen asbest	-
3.1 Code: A-01 Pleisterwerk muren	Mengmonster	-

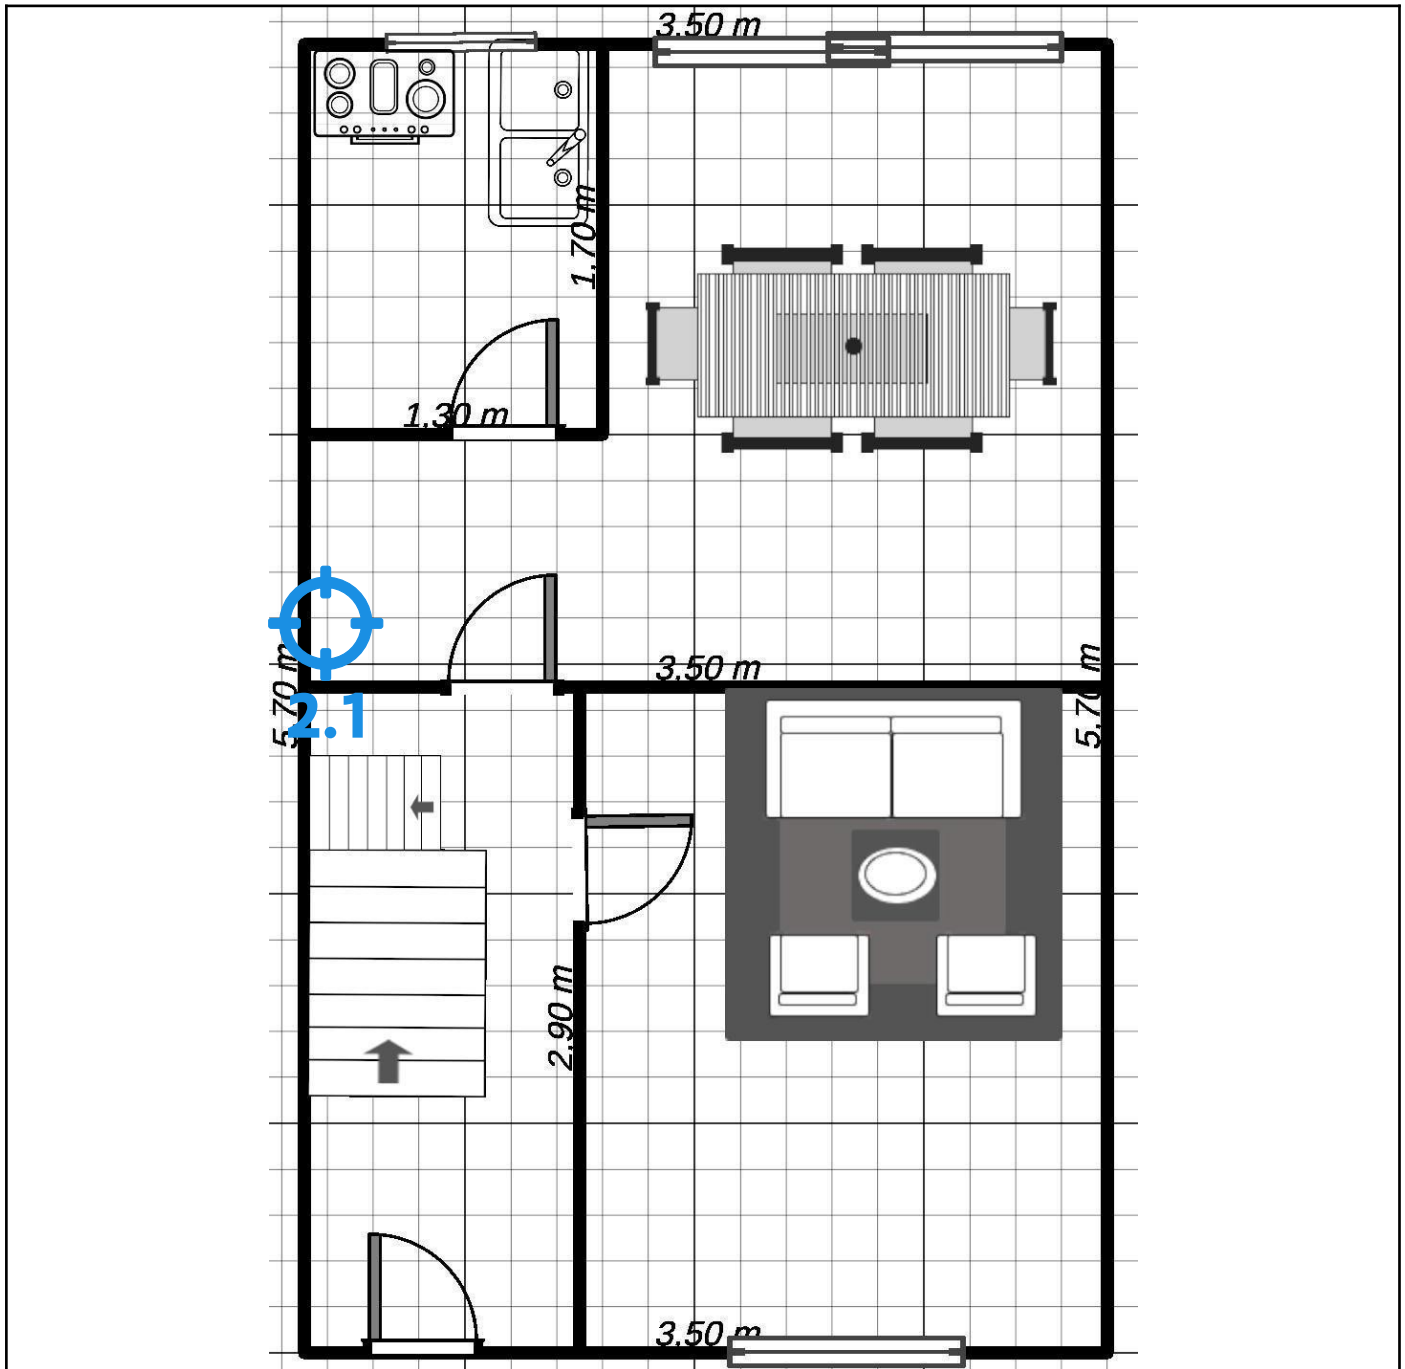
Plan 1.4: Gelijkvloers 1.2

Beschrijving	Type	Actie
2. Pleisterwerk plafond	Geen asbest	-
2.1 Code: A-02 Pleisterwerk plafond	Mengmonster	-

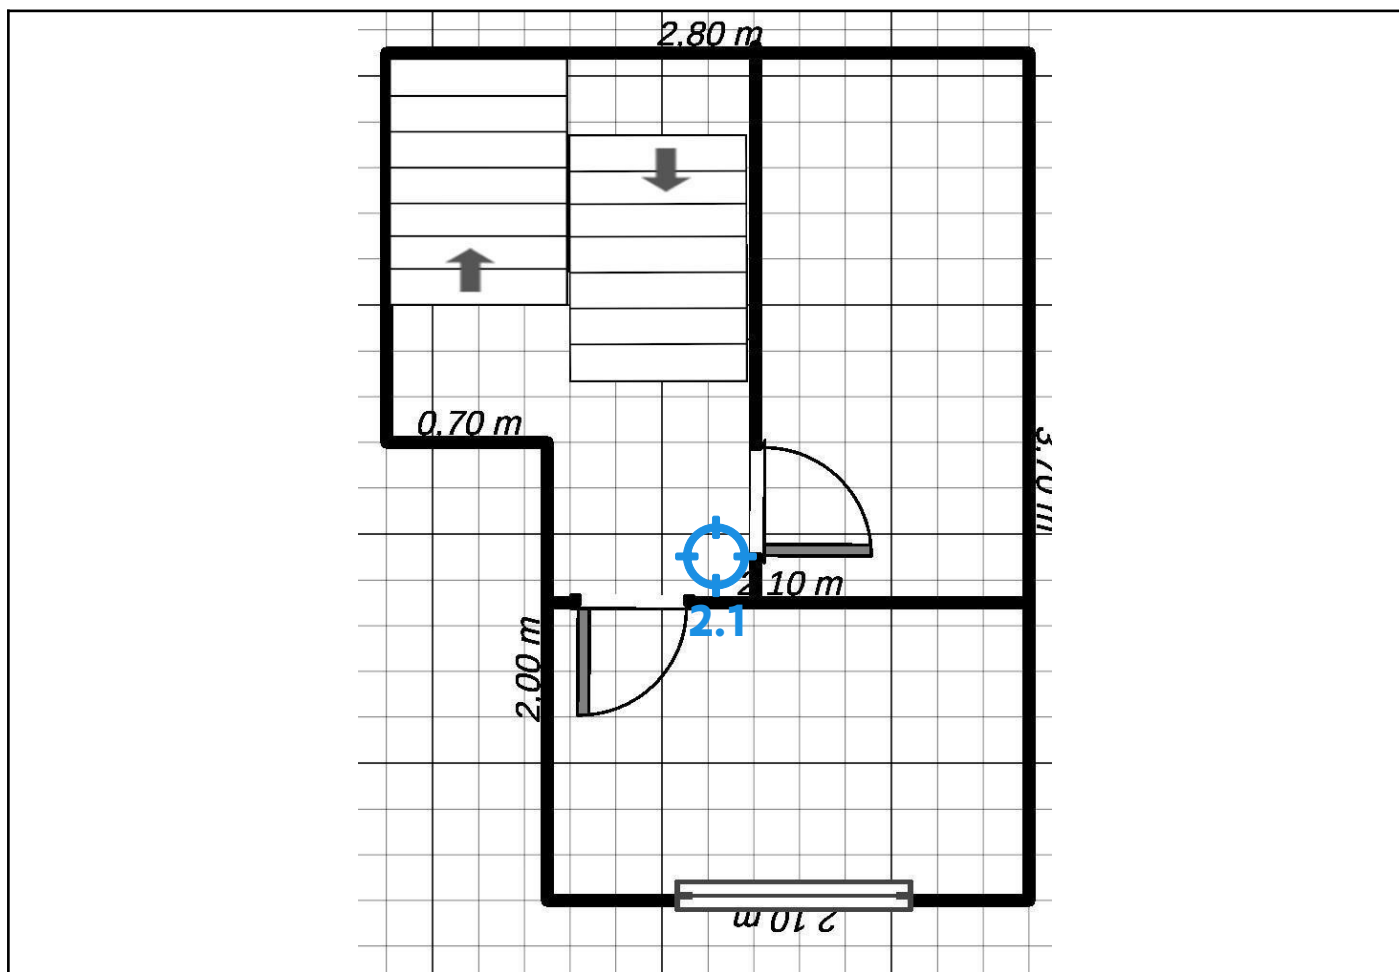
Plan 1.7: Verdieping 2

Beschrijving	Type	Actie
2. Pleisterwerk plafond	Geen asbest	-
2.1 Code: A-02 Pleisterwerk plafond	Mengmonster	-

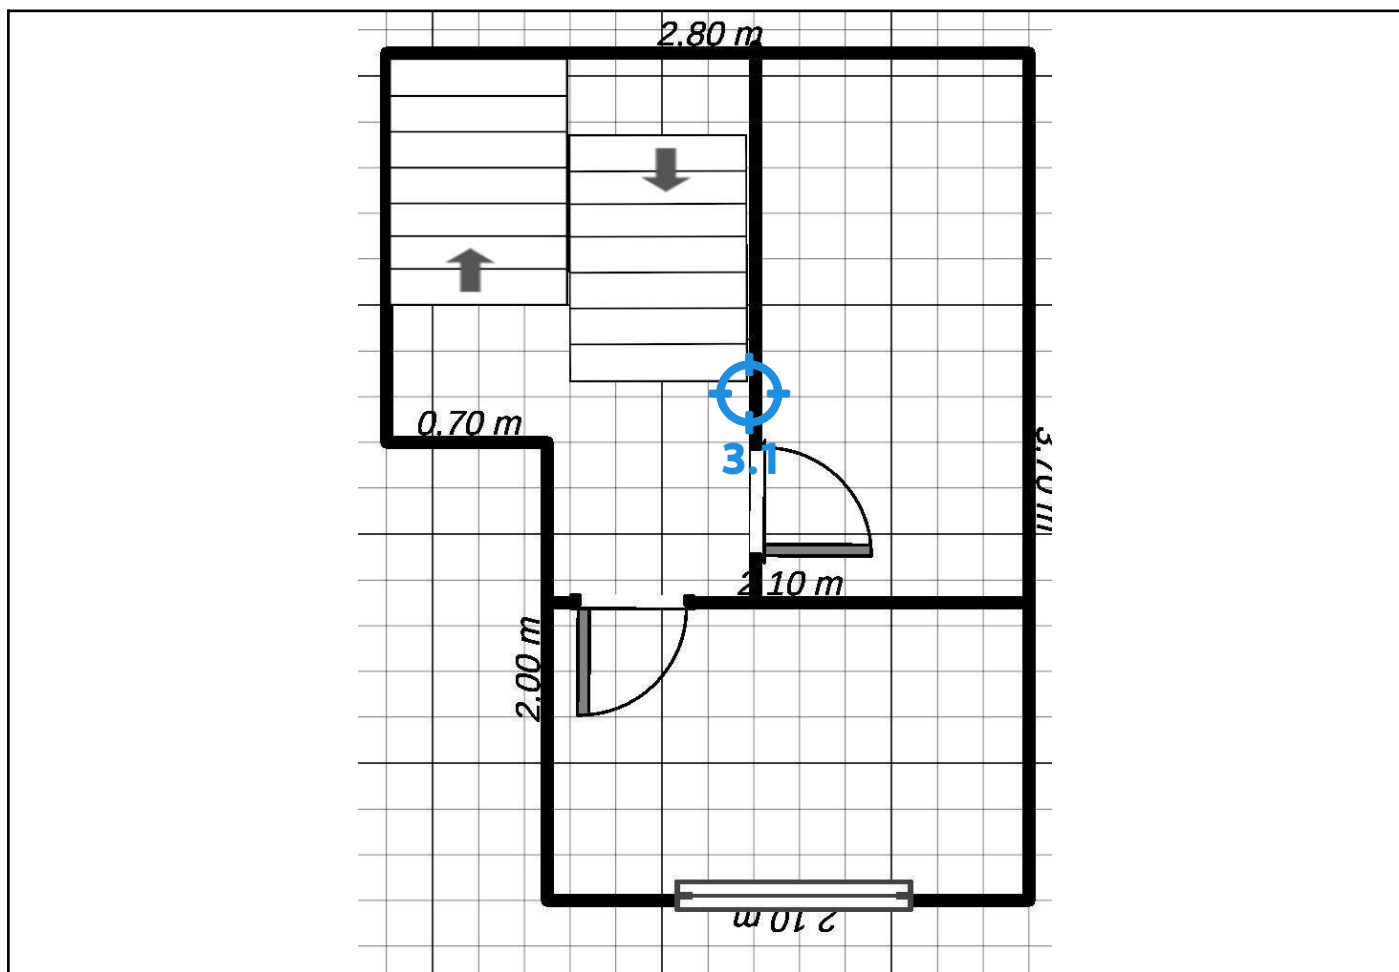
Plan 1.8: Verdieping 2 1.1

Beschrijving	Type	Actie
3. Pleisterwerk muren	Geen asbest	-
3.1 Code: A-01 Pleisterwerk muren	Mengmonster	-

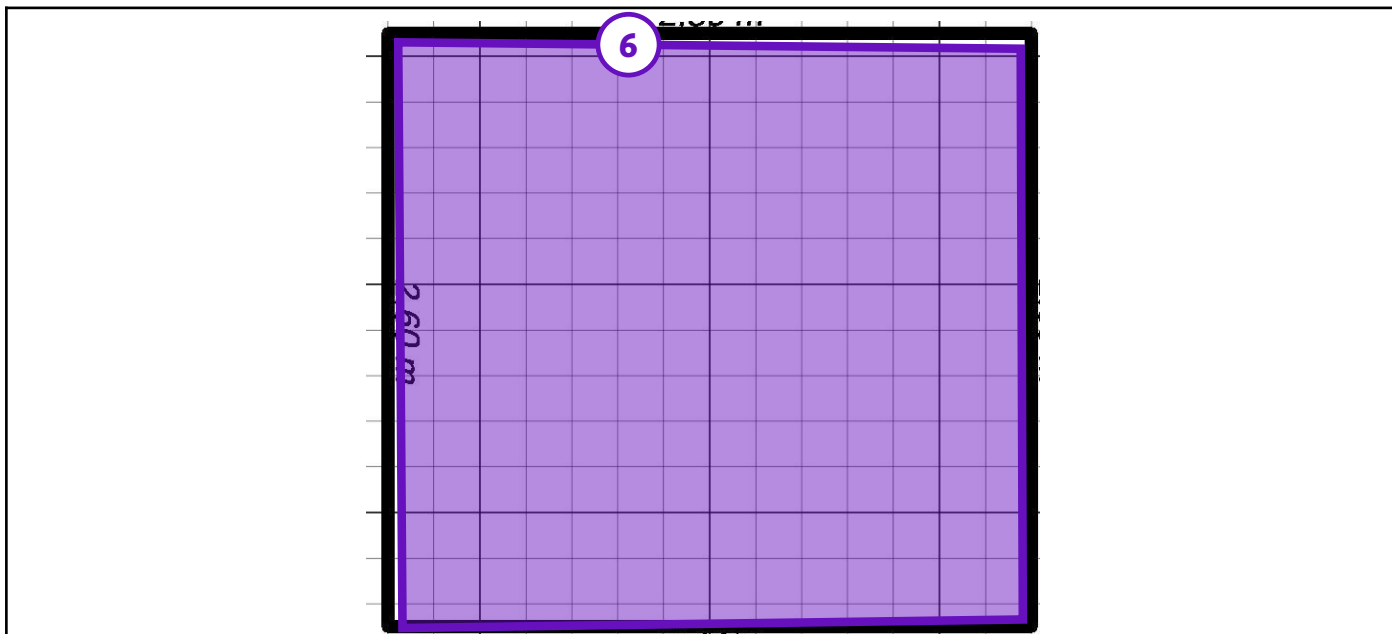
Plan 1.9: Platdak

Beschrijving	Type	Actie
6. Dakbedekking	Overige ruimte of materiaal	-

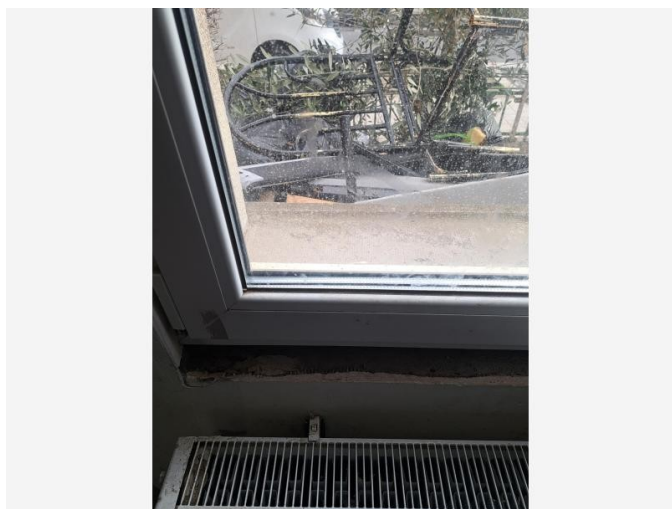
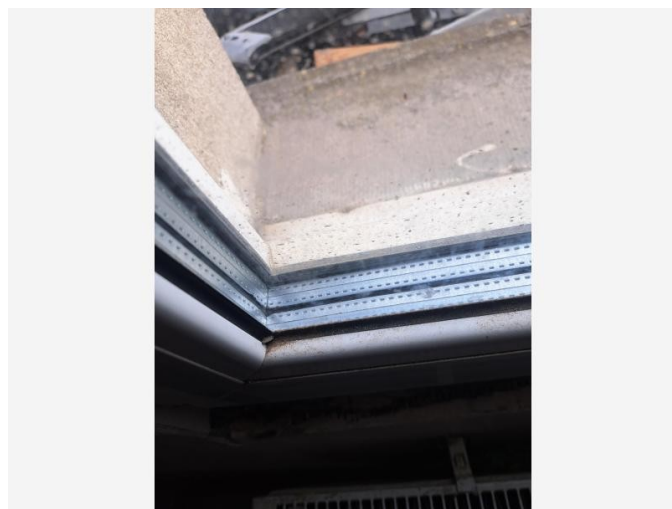
Beschrijving	Notitie	Terug te vinden op plannen
Fiche 5: Mastiek	-	-
