Asbestinventarisatetest

Frans Beirenslaan 56, 2150 Borsbeek

Attestnummer : 20240603-000058.000

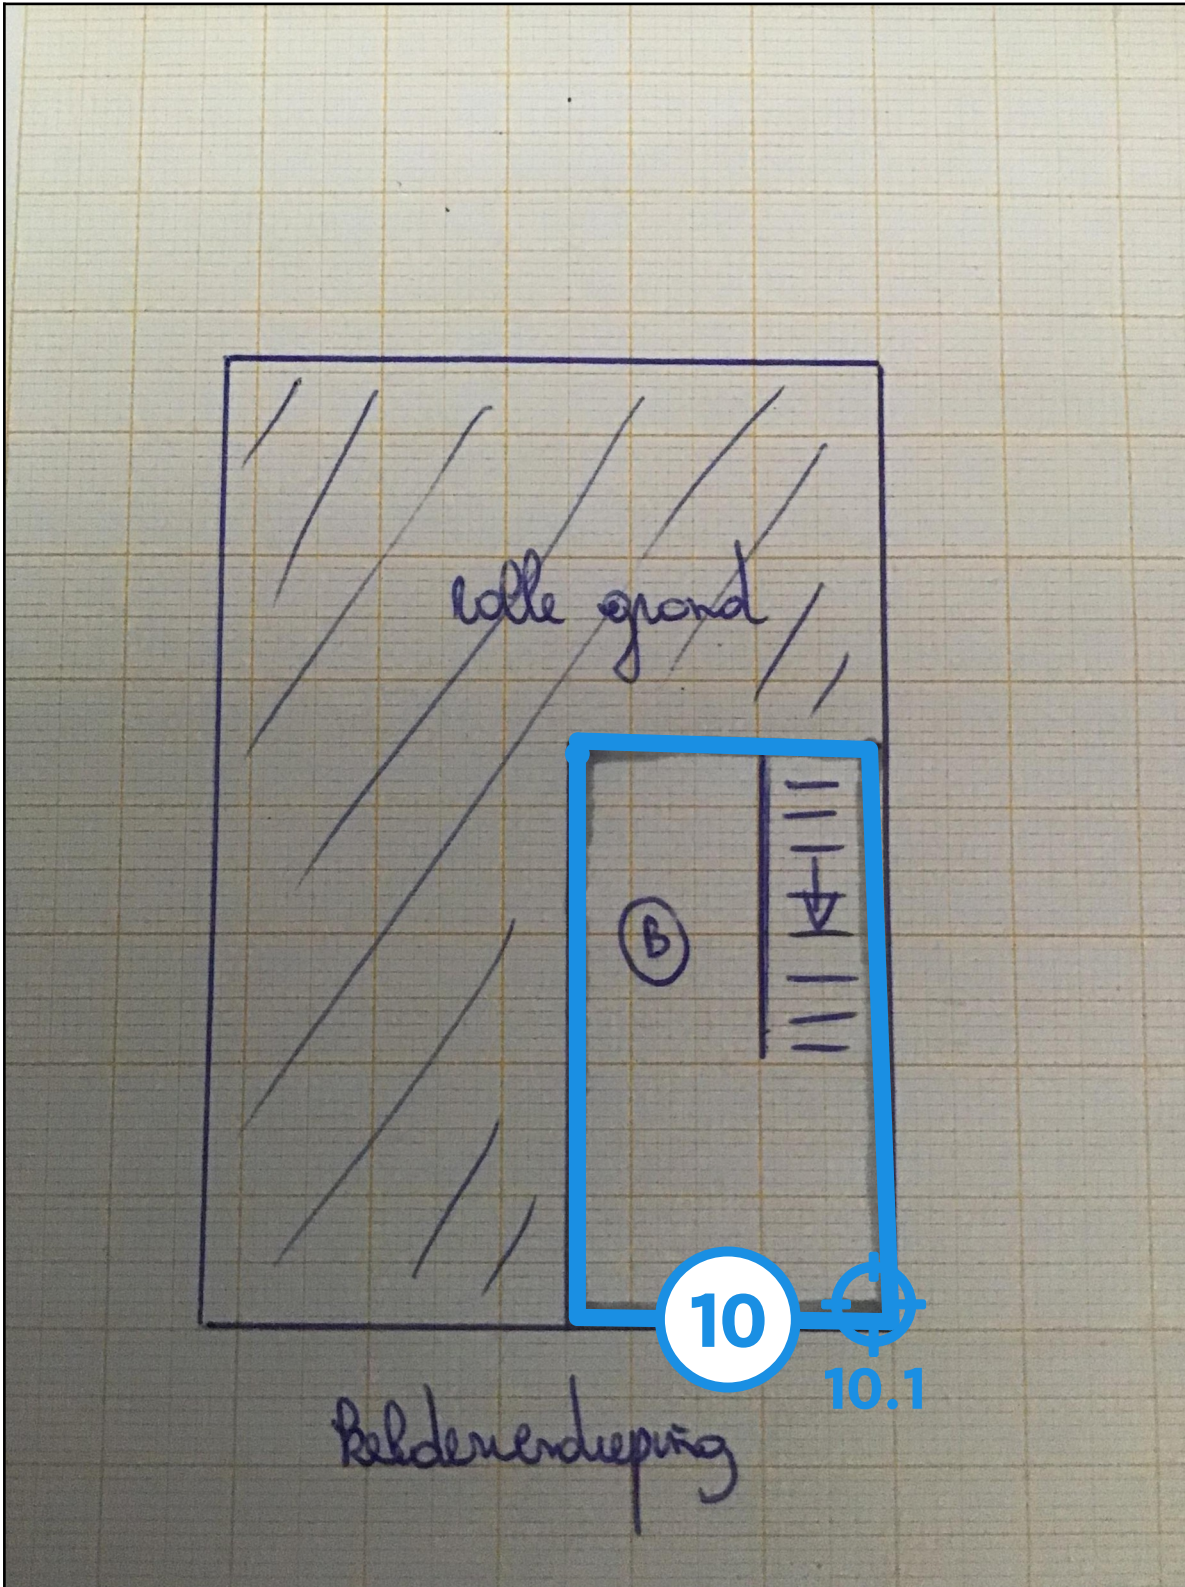
Plan 1.2: Kelderverdieping

2. Woning - vensterbanken	Asbestmateriaal	Zorgvuldig beheren
3. Boven toilet/hall/badkamer/berging - roofing	Asbestmateriaal	Zorgvuldig beheren
4. Gelijkvloers- deurdorpels	Asbestmateriaal	Zorgvuldig beheren
7. Toilet/ badkamer - verluchtungskanaal	Advies	-
8. Pleisterwerk muren	Geen asbest	-
8.1 Code: MM01	Mengmonster	-
9. Pleisterwerken plafonds	Geen asbest	-
9.1 Code: MM02	Mengmonster	-

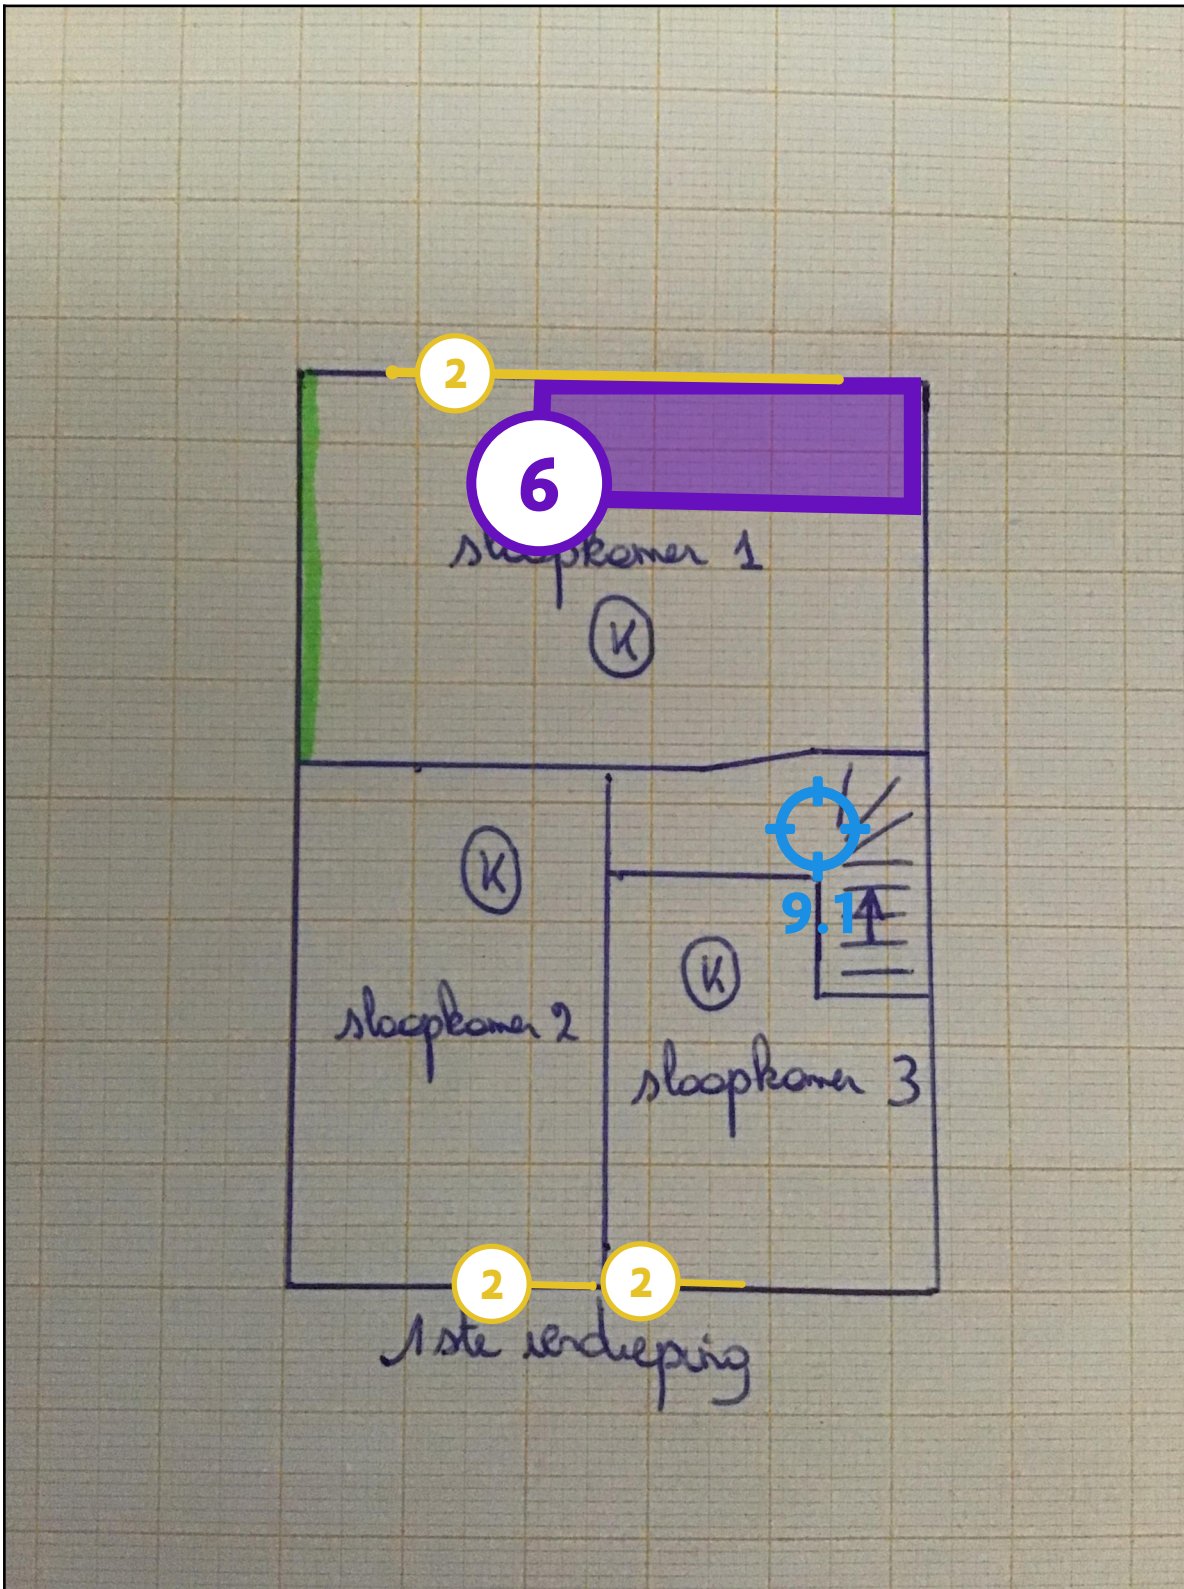
Plan 1.4: 1ste verdieping

2. Woning - vensterbanken	Asbestmateriaal	Zorgvuldig beheren
6. Dakkapel achteraan	Beperking	-
9. Pleisterwerken plafonds	Geen asbest	-
9.1 Code: MM02	Mengmonster	-

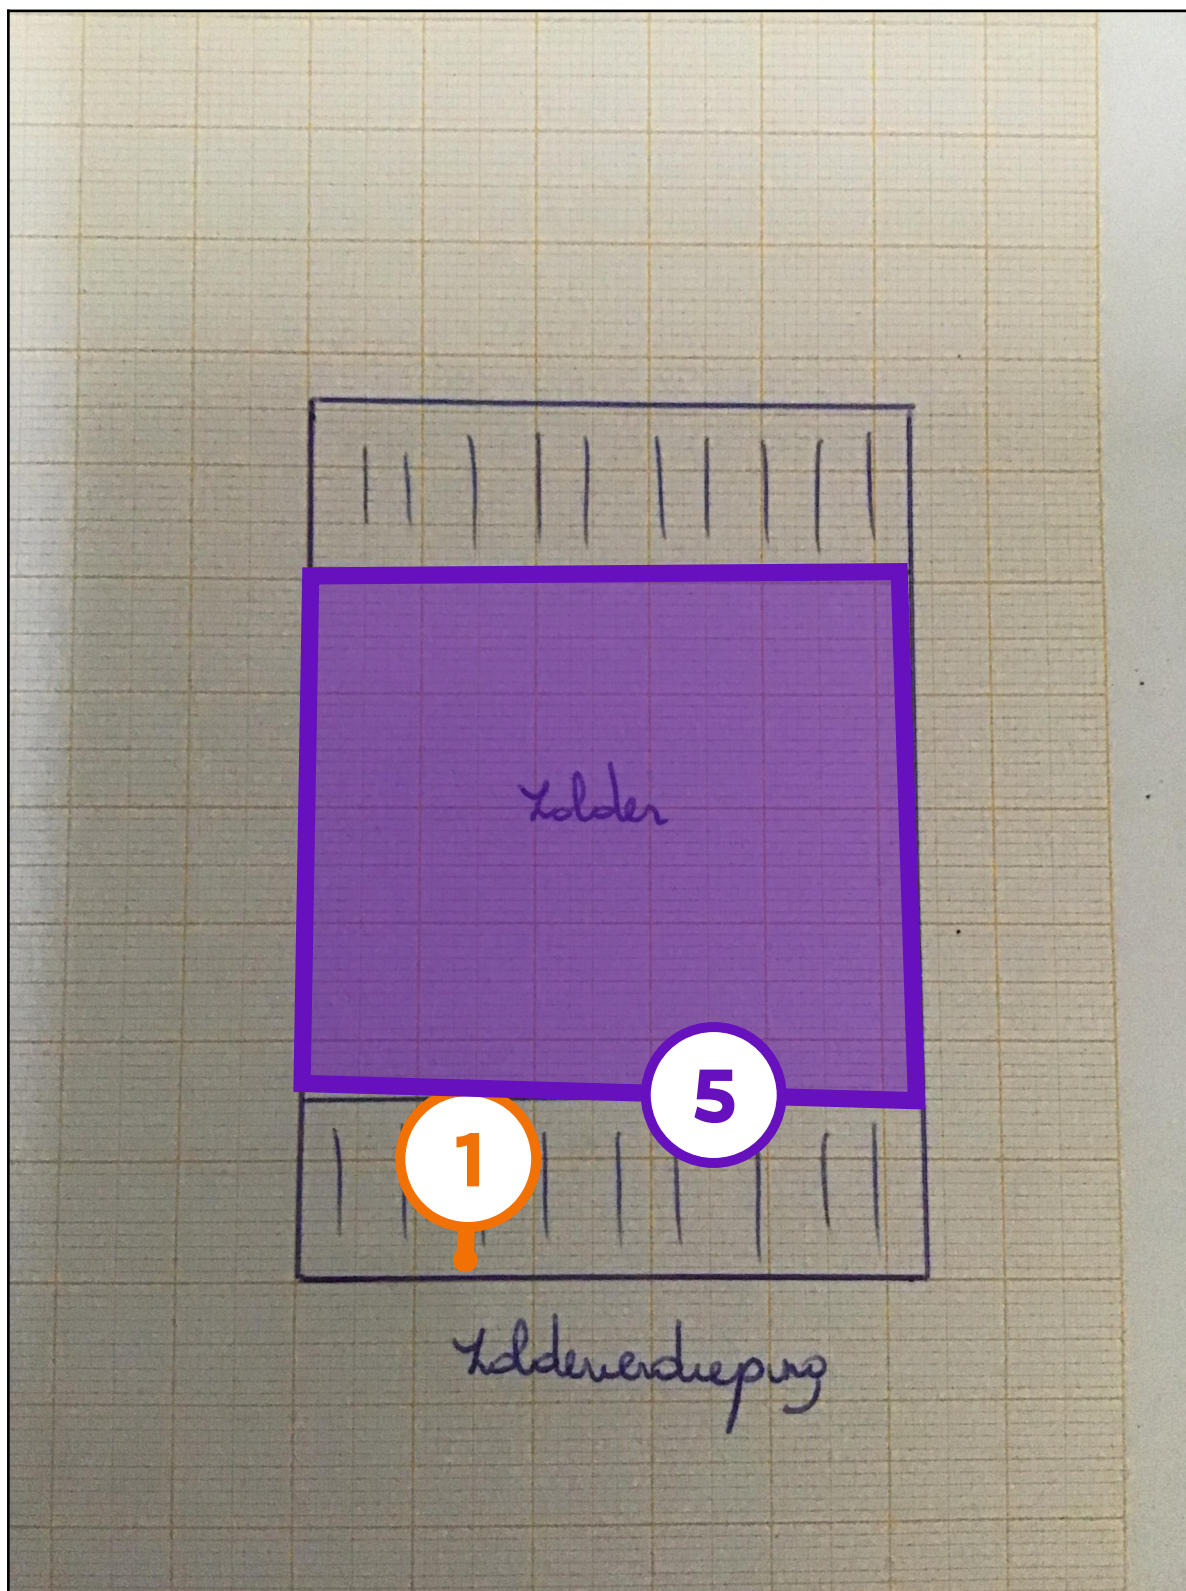
Plan 1.5: Zolderverdieping

1. Dakkapel voorgevel - leien	Asbestmateriaal	Verwijderen
5. Zolderverdieping	Beperking	-
