# Asbestinventarisatetest

Henri Devedeleerstraat 13, 1501 Halle

Attestnummer : 20230719-000501.000

Uitgegeven op : 19.07.2023

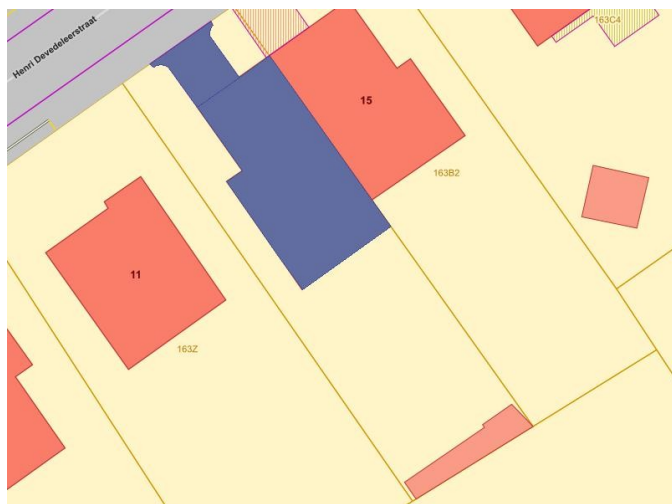
## Zone 1: woning

Tijdens de inspectie vastgesteld:

- 4 Asbestmaterialen**
- 0 Beperkingen
- 0 Uitsluitingen
- 0 Roerende goederen
- 0 Puin, steenslag, (water)bodem
- 1 Adviezen**
- 2 Geen asbest**

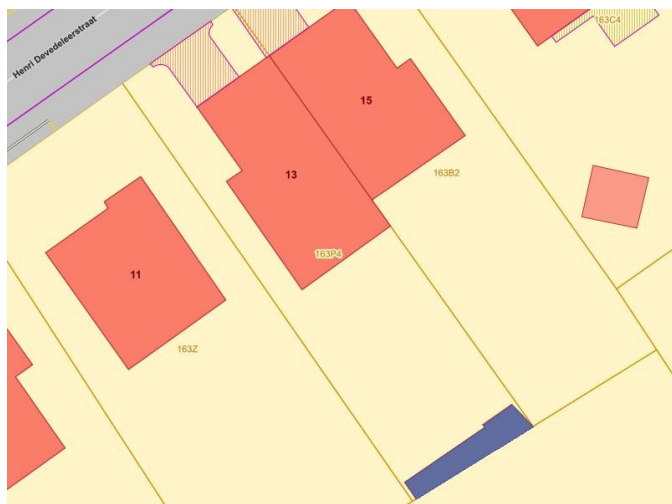
## Zone 2: Bijgebouw

Tijdens de inspectie vastgesteld:

- 0 Asbestmaterialen
- 0 Beperkingen
- 0 Uitsluitingen
- 0 Roerende goederen
- 0 Puin, steenslag, (water)bodem
- 0 Adviezen
- 1 Geen asbest**
