Asbestinventarisatetest

Overheet 9, 9290 Berlare

Attestnummer : 20231121-000252.000

Uitgegeven op : 21.11.2023

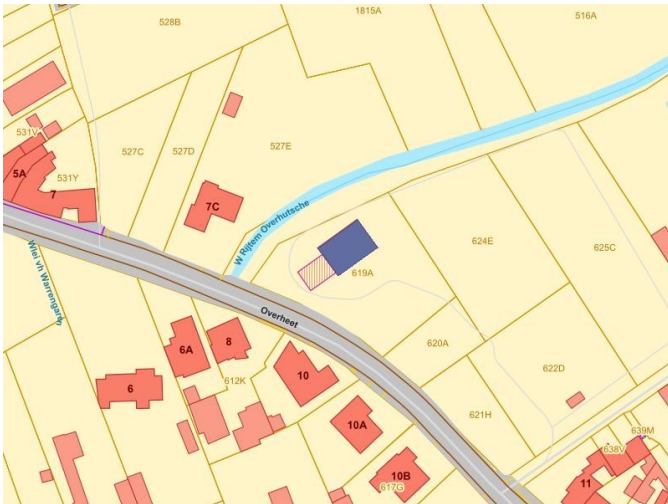
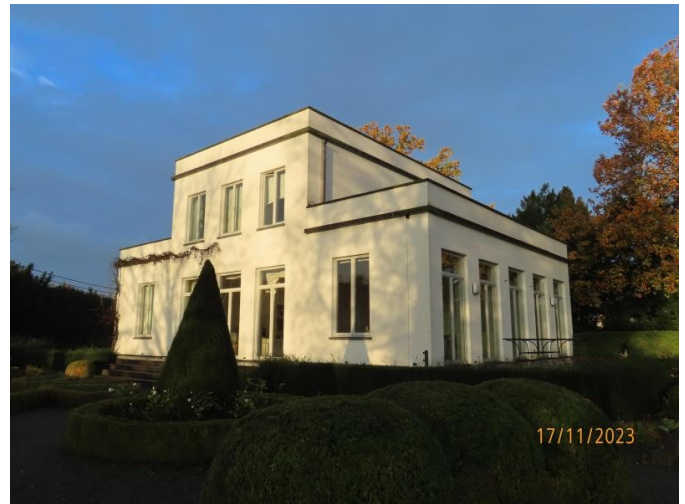
Zone 1: Woning

- 0 Asbestmaterialen
- 0 Beperkingen
- 0 Uitsluitingen
- 0 Roerende goederen
- 0 Puin, steenslag, (water)bodem
- 2 Adviezen
- 4 Geen asbest

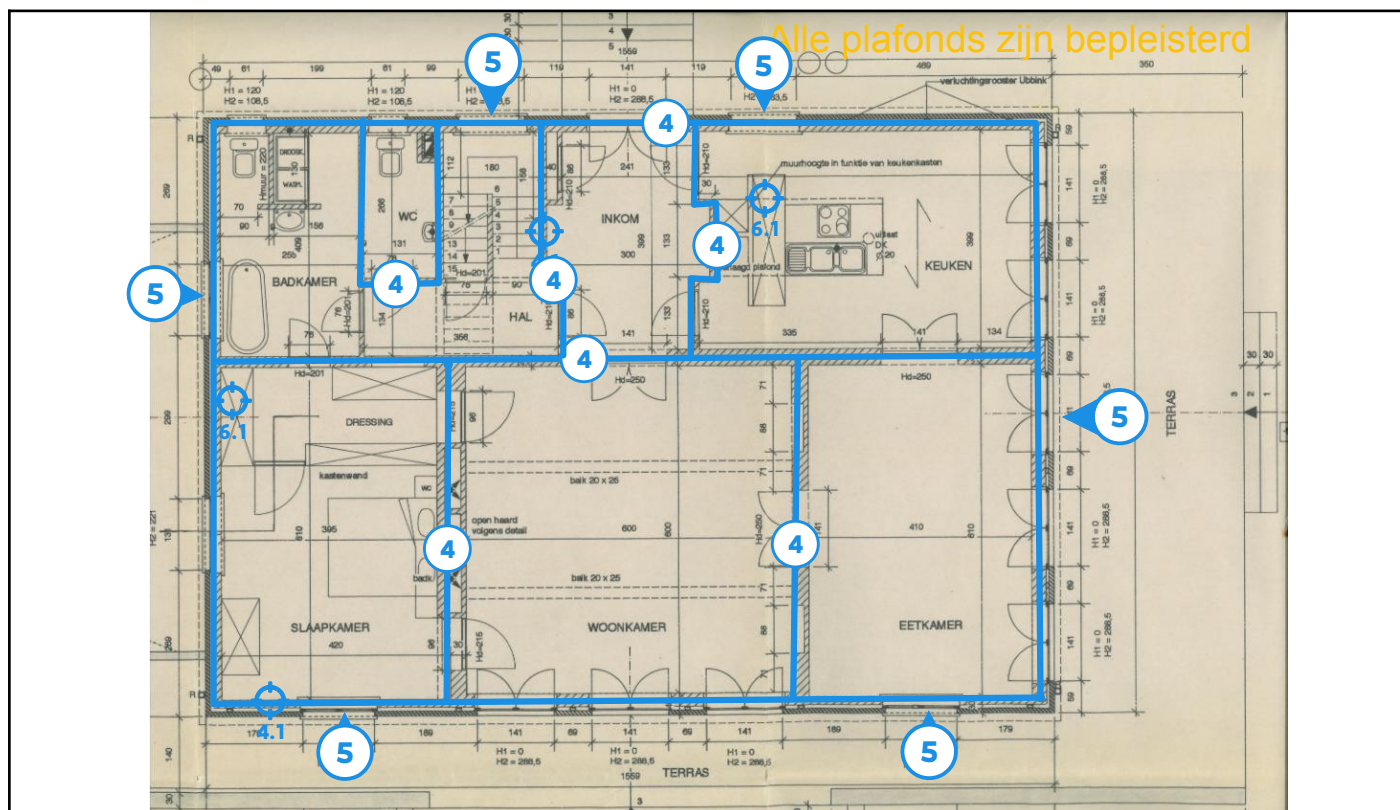
Plan 1.1: Plan gelijkvloers

Beschrijving	Type	Actie
4. Pleisterwerk binnenmuren	Geen asbest	-
4.1 Code: ABSW-23-44-1	Mengmonster	-
5. Dichtingskit buitenschrijnwerk	Geen asbest	-
6. Pleisterwerk plafonds	Geen asbest	-
6.1 Code: ABSW-23-44-2	Mengmonster	-

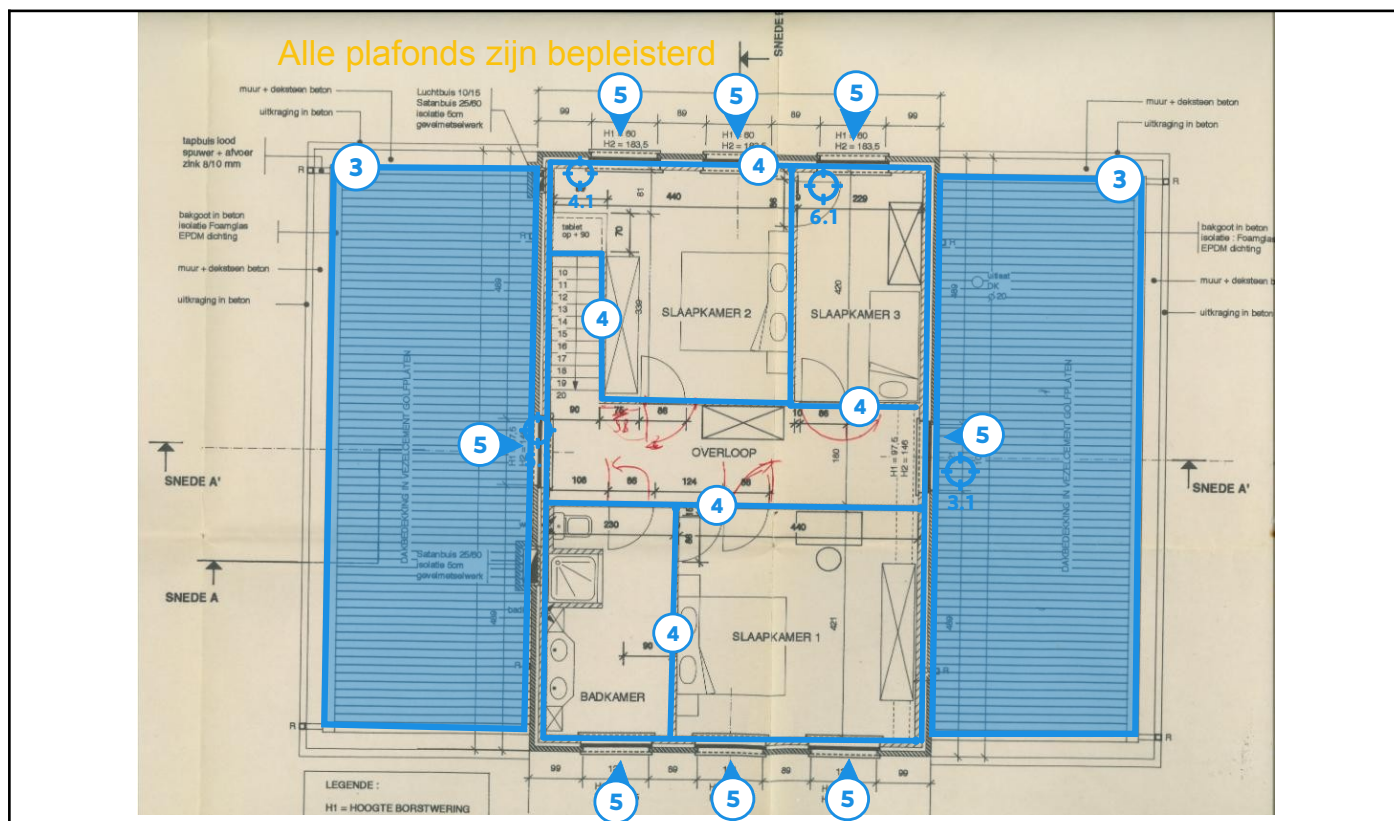
Plan 1.2: Plan 1ste verdieping

Beschrijving	Type	Actie
3. Golfplaten daken woning	Geen asbest	-
3.1 Code: ABSW-23-44-3	Puntmonster	-
4. Pleisterwerk binnenmuren	Geen asbest	-
4.1 Code: ABSW-23-44-1	Mengmonster	-
5. Dichtingskit buitenschrijnwerk	Geen asbest	-
5.1 Code: ABSW-23-44-4	Puntmonster	-
6. Pleisterwerk plafonds	Geen asbest	-
6.1 Code: ABSW-23-44-2	Mengmonster	-

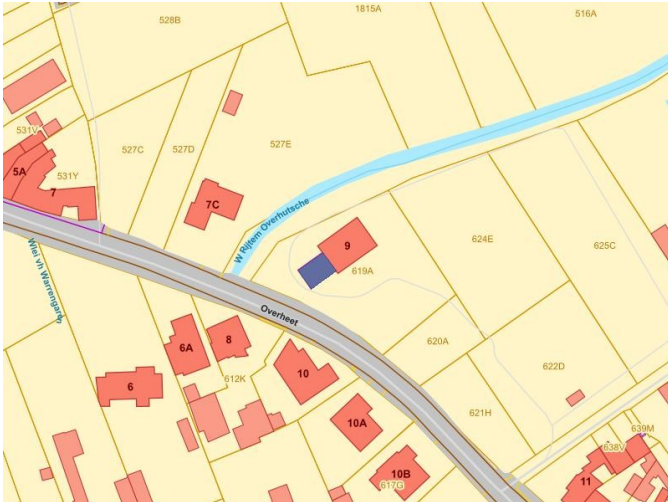
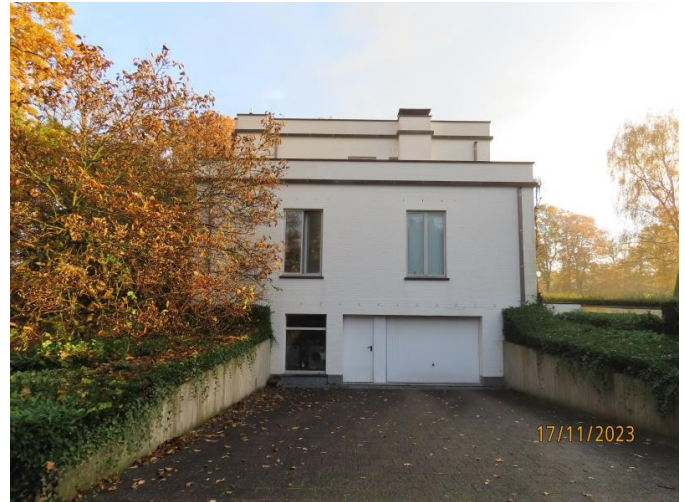
Zone 2: Ingezonken garagetoegang

- 0 Asbestmaterialen
- 0 Beperkingen
- 0 Uitsluitingen
- 0 Roerende goederen
- 0 Puin, steenslag, (water)bodem
- 0 Adviezen
- 0 Geen asbest
