Asbestinventarisatetest

Scheldestraat 5, 9290 Berlare

Attestnummer : 20240327-000209.000

Uitgegeven op : 27.03.2024

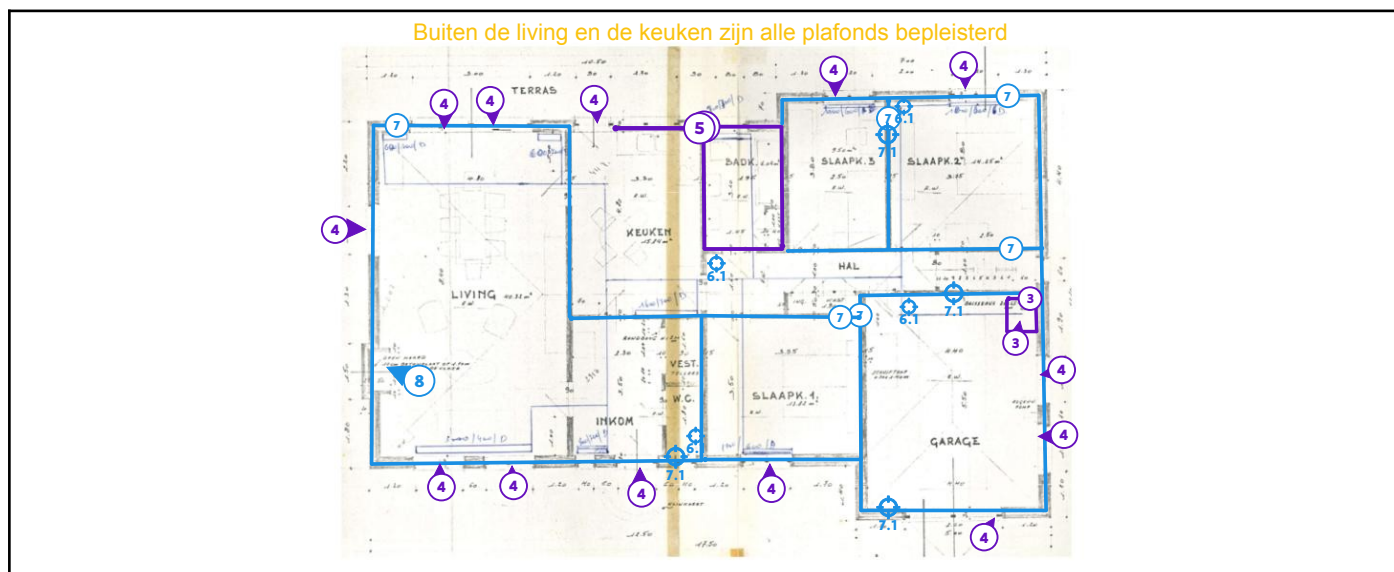
Plan 1.1: woning gelijkvloers

Beschrijving	Type	Actie
3. CV-ketel	Advies	-
4. Dichtingskit buitenschrijnwerk	Advies	-
5. Tegellijm muurtegels badkamer en keuken	Advies	-
6. Pleisterwerk plafonds	Geen asbest	-
6.1 Code: ABSW-24-11-2	Mengmonster	-
7. Pleisterwerk binnenmuren	Geen asbest	-
7.1 Code: ABSW-24-11-1	Mengmonster	-
8. Dichtingskoord kachel living	Geen asbest	-

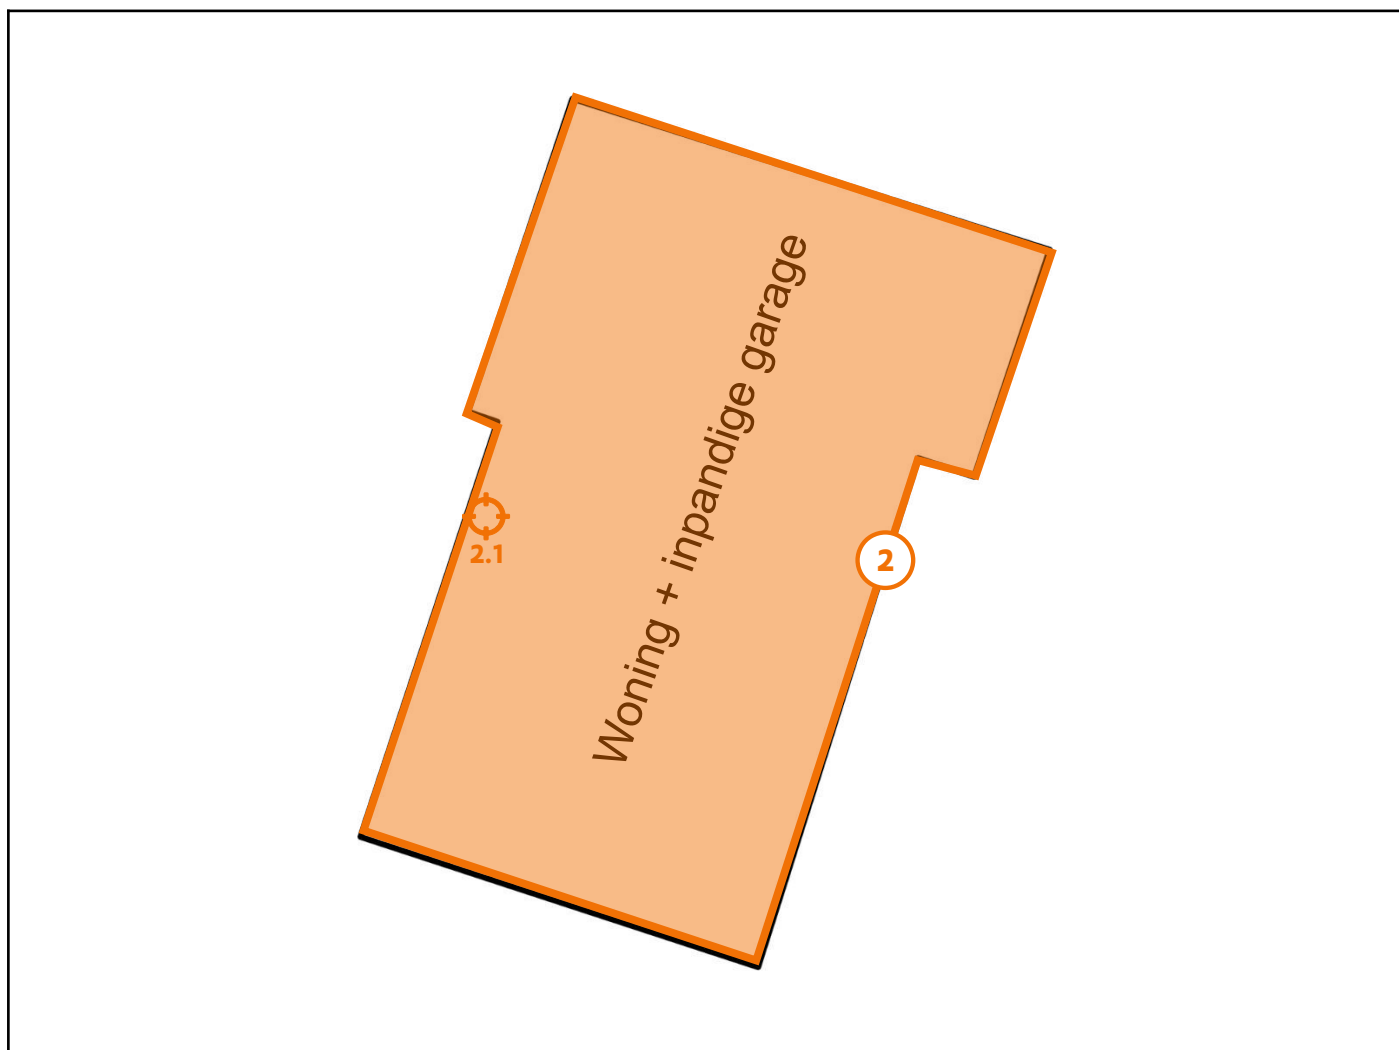
Plan 1.2: Woning dakplan

Beschrijving	Type	Actie
2. Leien dak woning	Asbestmateriaal	Verwijderen
2.1 Code: ABSW-24-11-3	Puntmonster	-

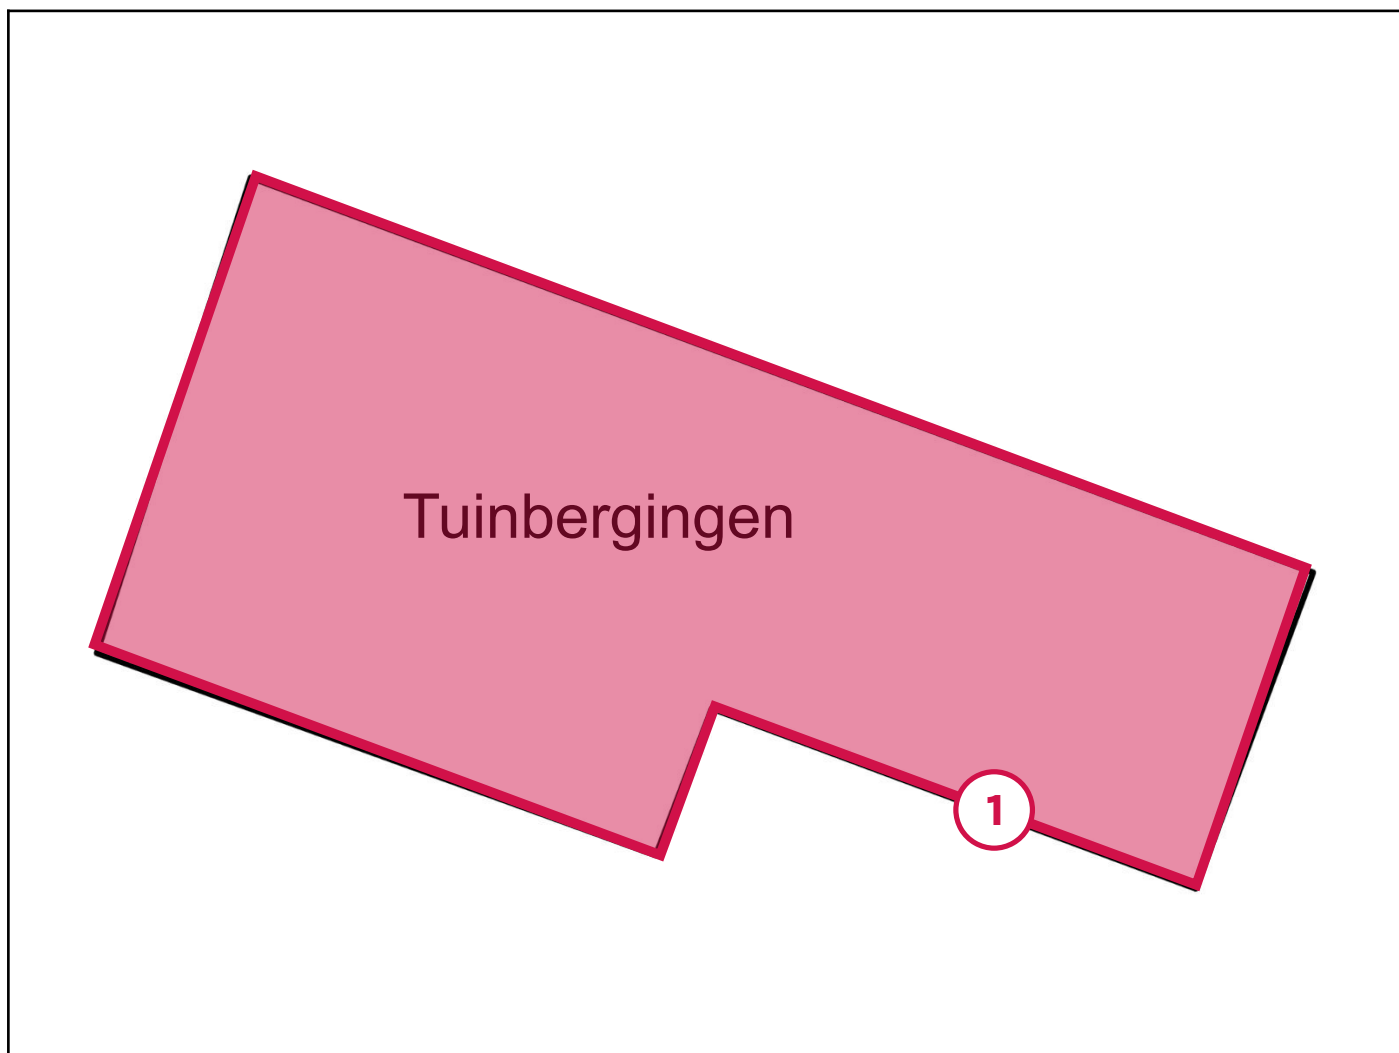
Plan 2.1: Tuinbergingen

Beschrijving	Type	Actie
1. Golfplaten tuinbergingen	Asbestmateriaal	Dringend verwijderen

- Eenvoudige handelingen: mag via doe-het-zelf of door werknemer(s) met opleidingsattest eenvoudige handelingen
Met persoonlijke beschermingsmiddelen (FPP3-masker, wegwerpoverall, handschoenen) na bevochtiging de golfplaten omzichtig demonteren zonder verder te breken. Verpakken in aangepaste asbestliners en afvoeren naar containerpark of vergunde afvalverwerker.
