# Asbestinventarisatattest

Oudstrijdersstraat 62, 2140 Antwerpen

Attestnummer : 20260619-000338.000

Uitgegeven op : 19.06.2026

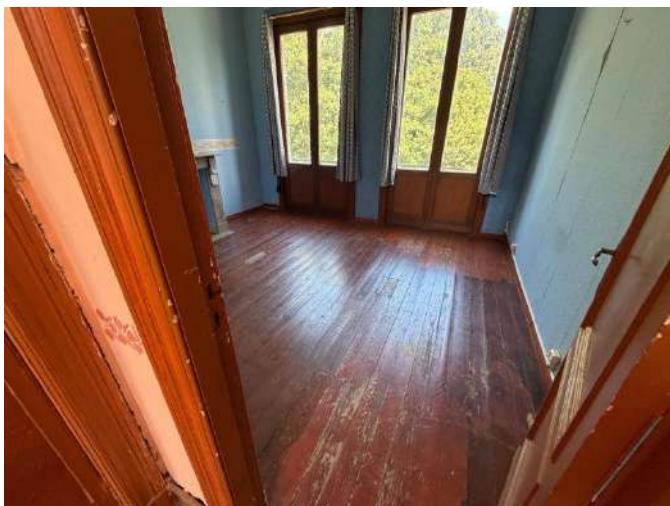
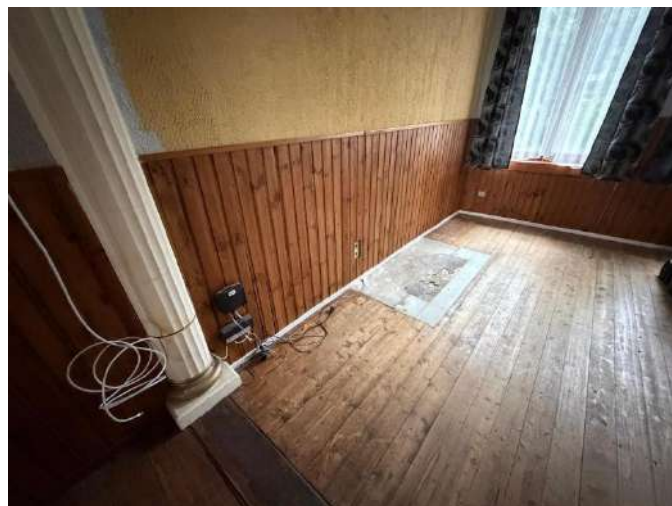
### Informatie over een niet-asbestverdacht materiaal

| Basis voor advies | De asbestdeskundige beoordeelt het materiaal als niet-asbestverdacht. |

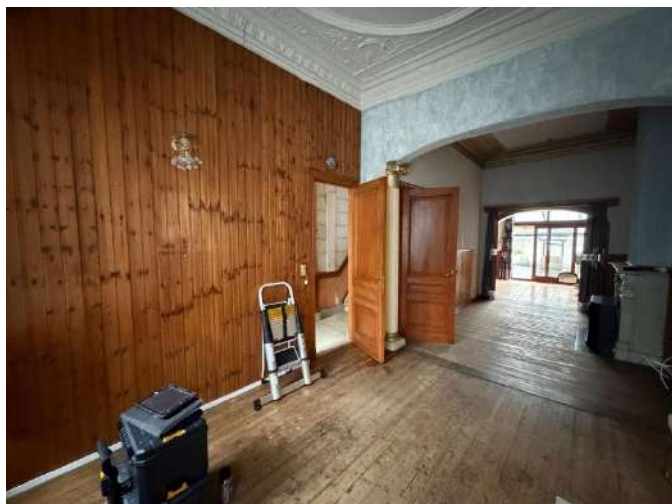
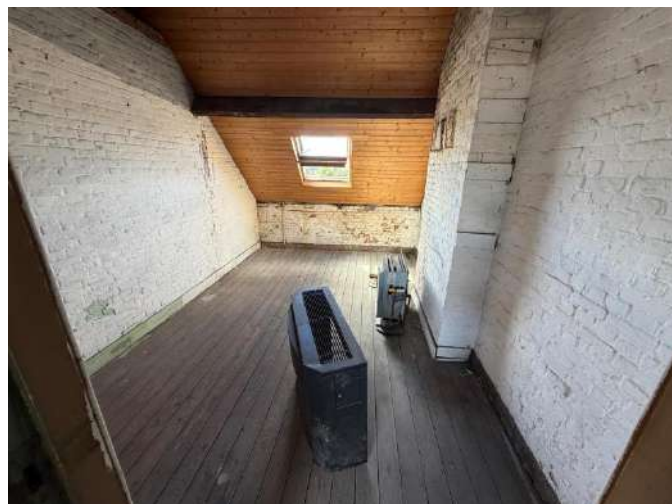
### Informatie over een niet-asbestverdacht materiaal

| Basis voor advies | De asbestdeskundige beoordeelt het materiaal als niet-asbestverdacht. |

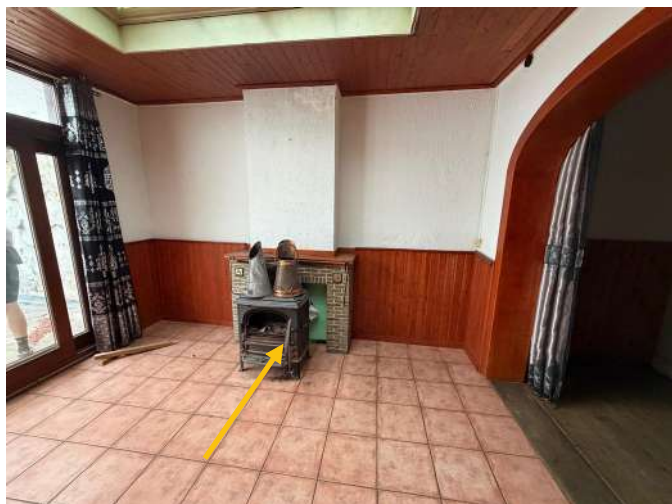
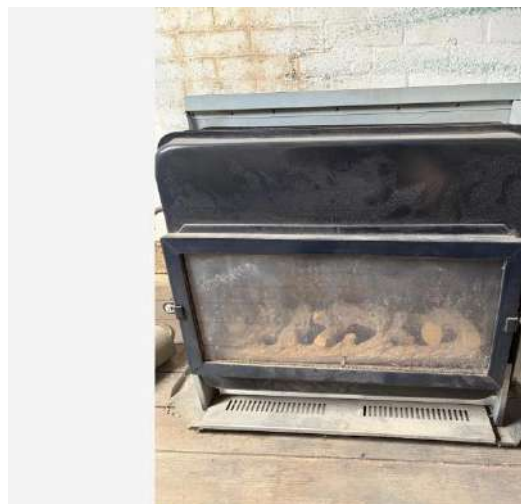
### Informatie over een niet-asbestverdacht materiaal

| Basis voor advies | De asbestdeskundige beoordeelt het materiaal als niet-asbestverdacht. |

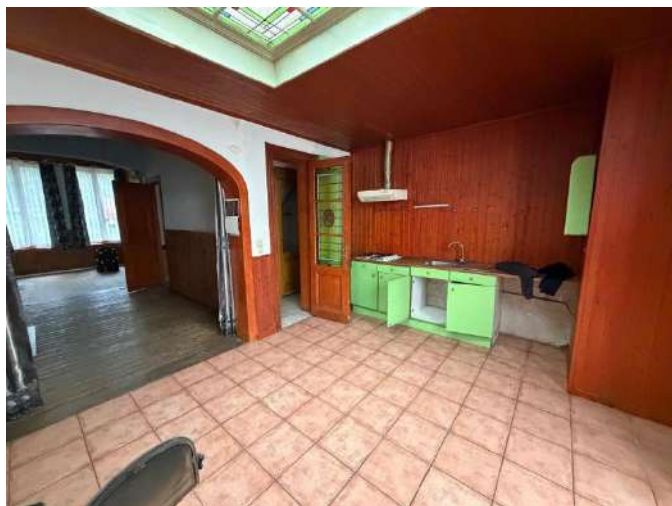
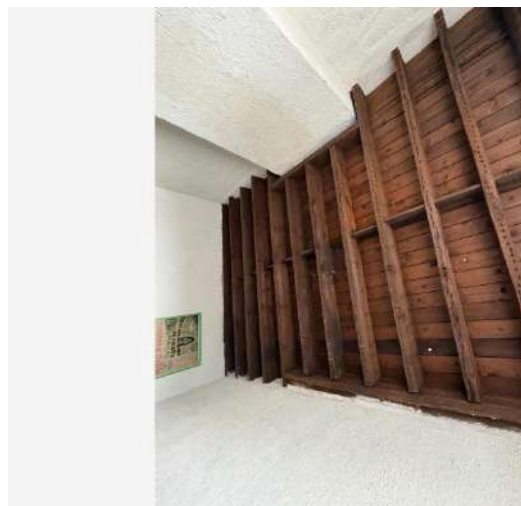
### Informatie over een materiaal dat de asbestdeskundige niet kan waarnemen of vaststellen

| Basis voor advies | Beoordeling op basis van expertise met een vaststelling door de asbestdeskundige. |

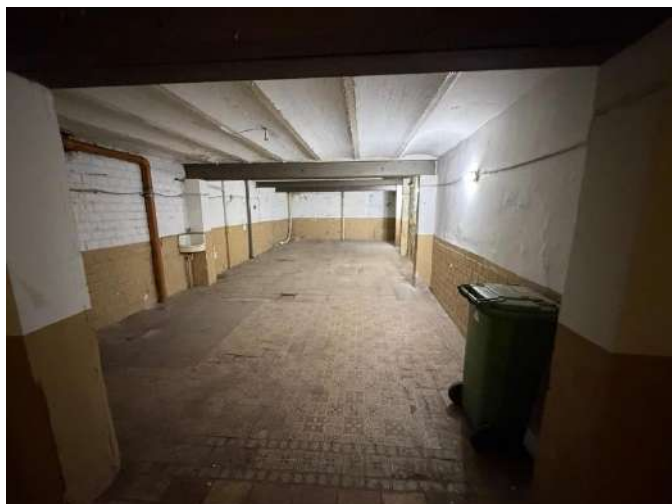
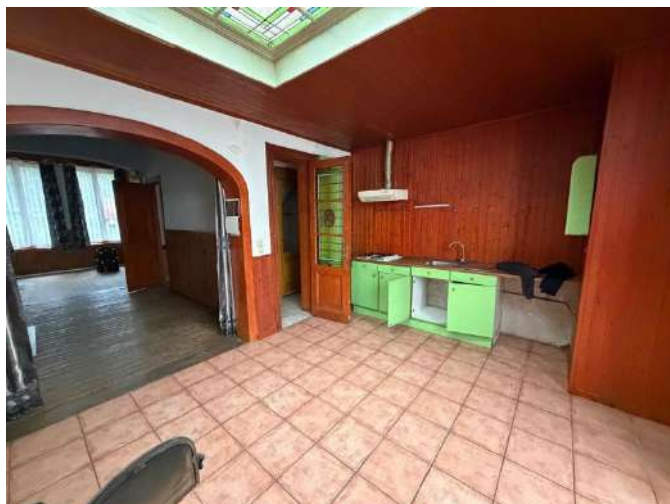
### Informatie over een materiaal dat de asbestdeskundige niet kan waarnemen of vaststellen

| Basis voor advies | Beoordeling op basis van expertise, zonder een vaststelling door de asbestdeskundige. |

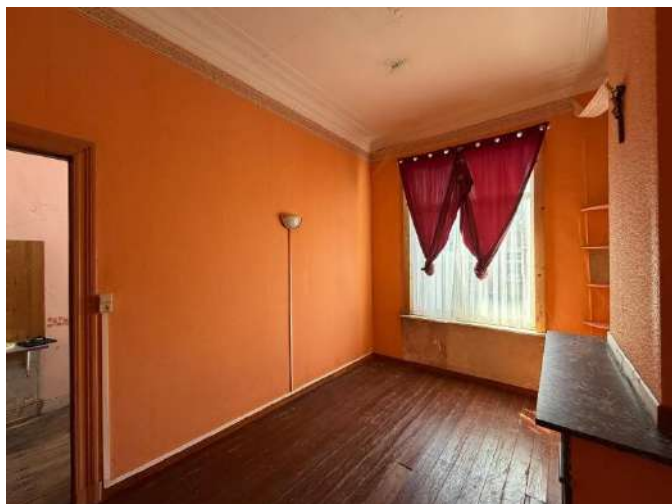
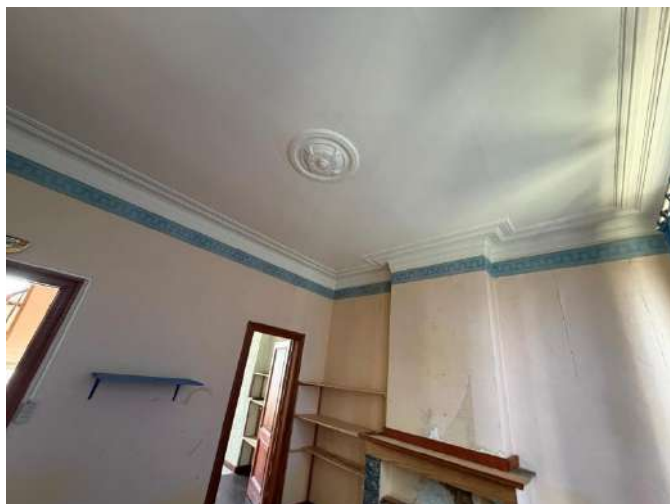
### Informatie over een materiaal dat de asbestdeskundige niet kan waarnemen of vaststellen

| Basis voor advies | Beoordeling op basis van expertise met een vaststelling door de asbestdeskundige. |
