Asbestinventarisatetest

Bosweg 23, 3723 Hasselt

Attestnummer : 20250227-000430.001

Uitgegeven op : 20.03.2025

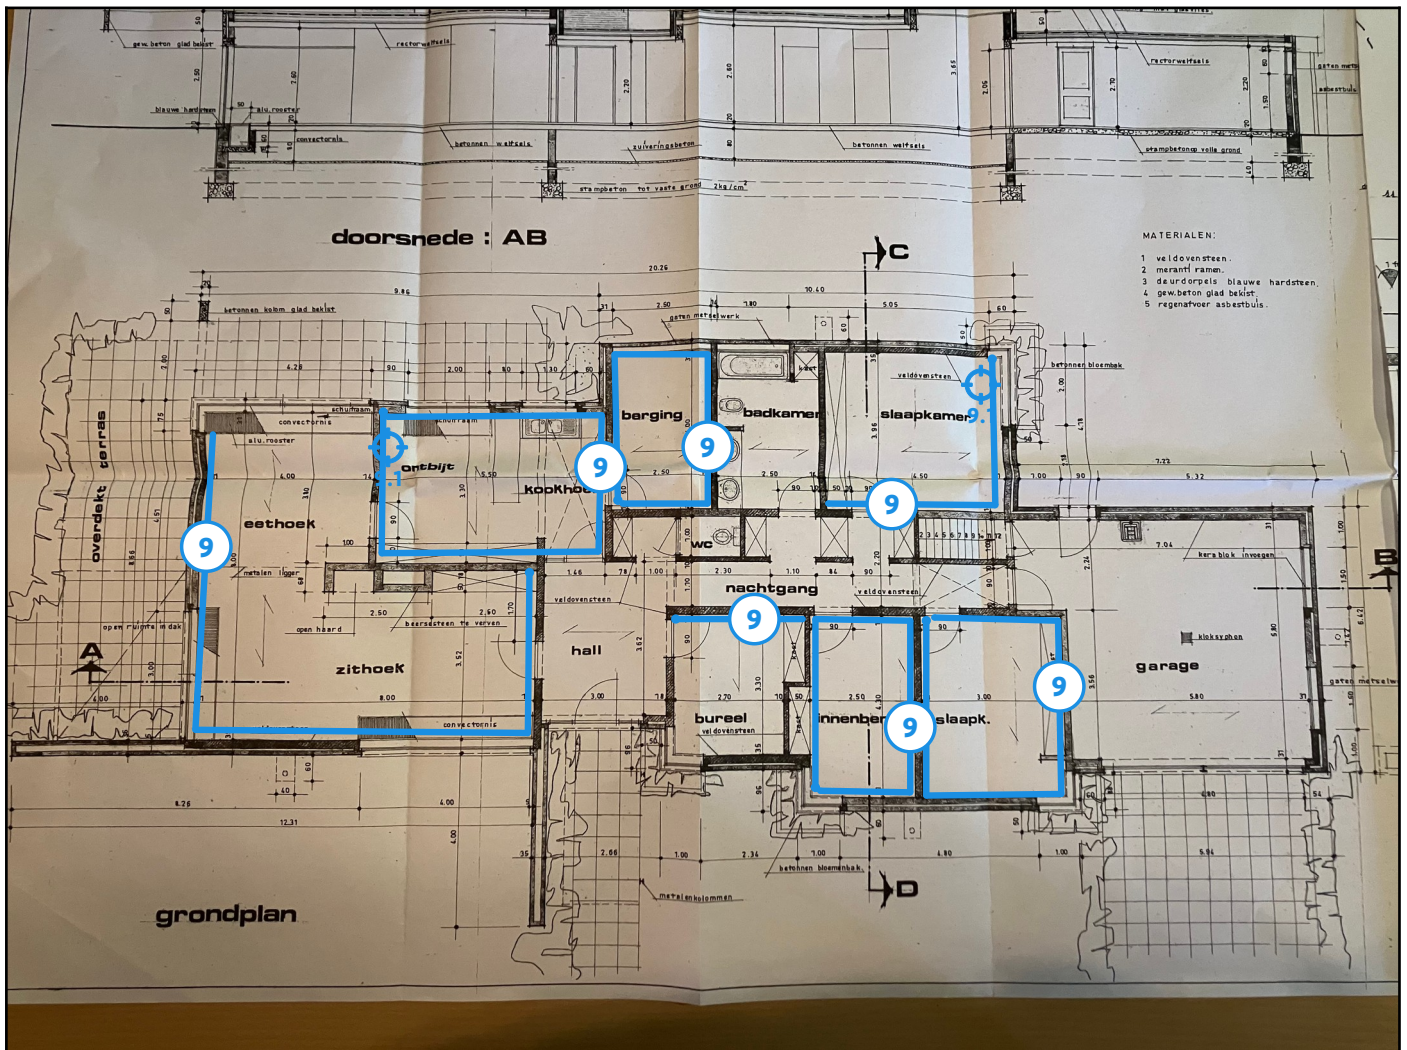
Plan 1.1: Gelijkvloers

Beschrijving	Type	Actie
9. Pleister wanden	Geen asbest	-
9.1 Code: MS Muur	Mengmonster	-

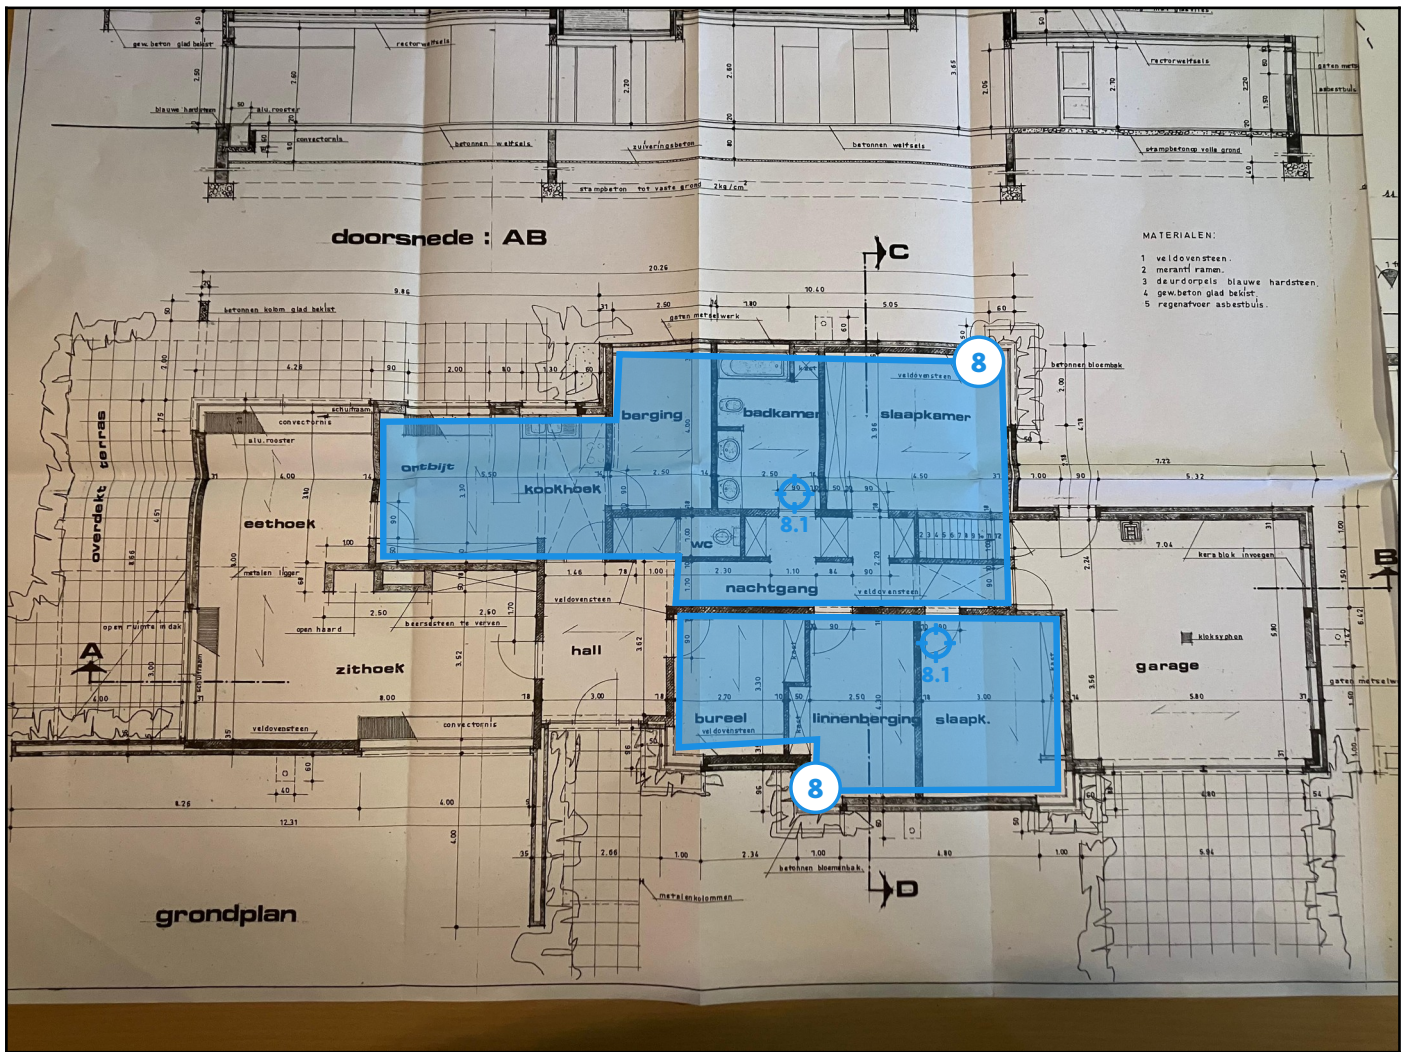
Plan 1.2: Gelijkvloers_2

Beschrijving	Type	Actie
8. Pleister plafond	Geen asbest	-
8.1 Code: MS Plaf	Mengmonster	-

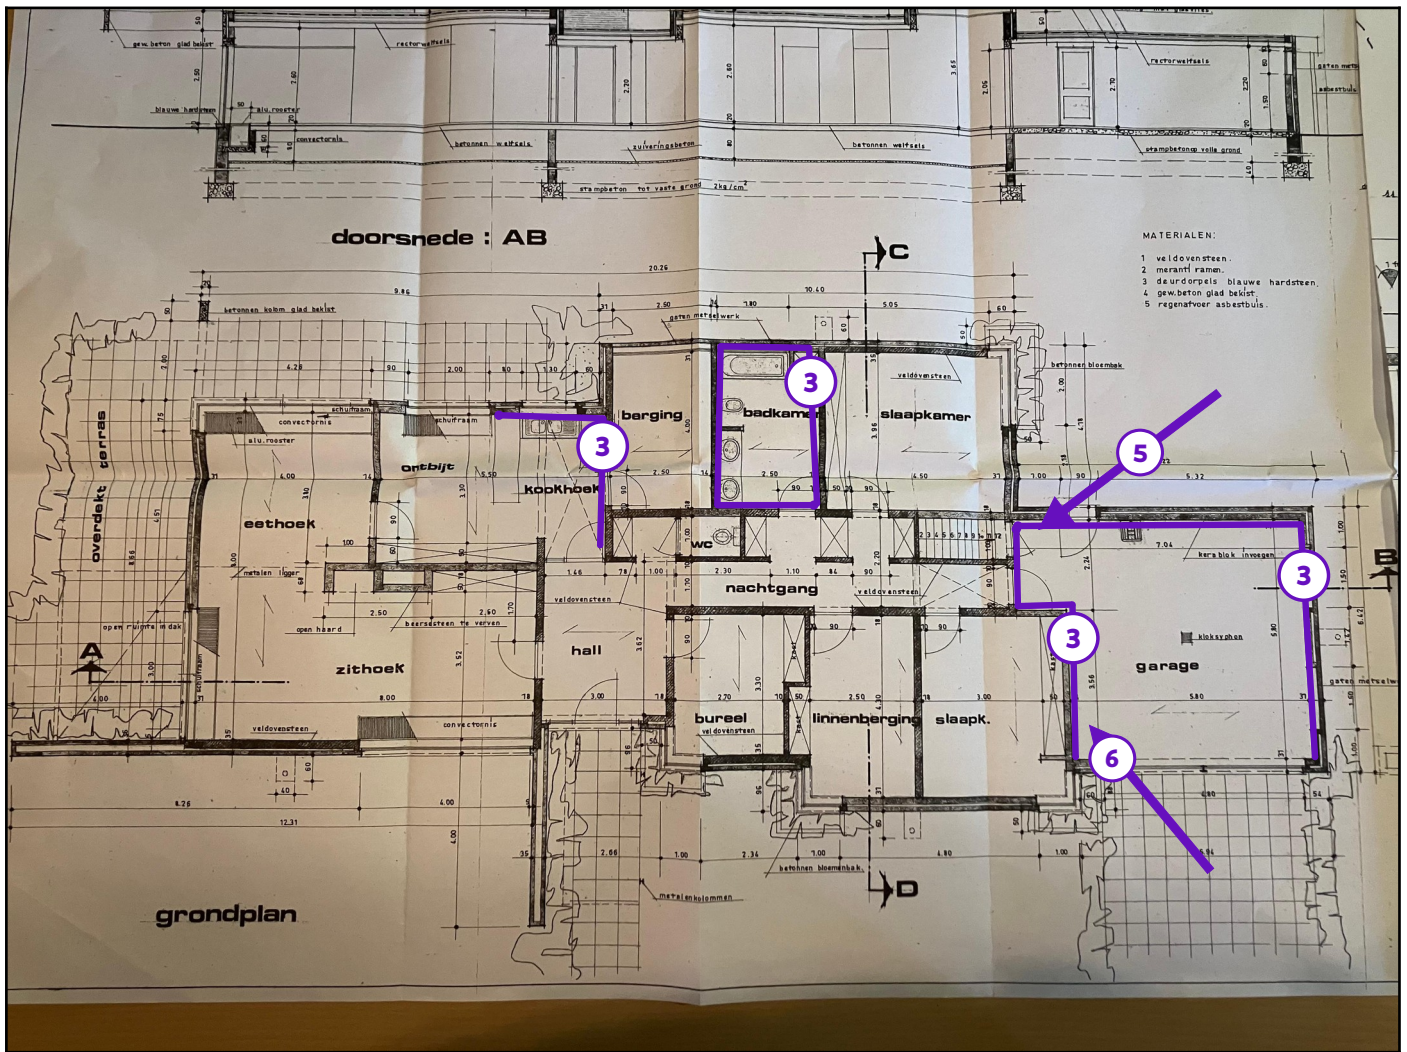
Plan 1.3: Gelijkvloers_3

Beschrijving	Type	Actie
3. Faiencetegels	Advies	-
5. CV-ketel	Advies	-
6. Zekeringkast	Advies	-

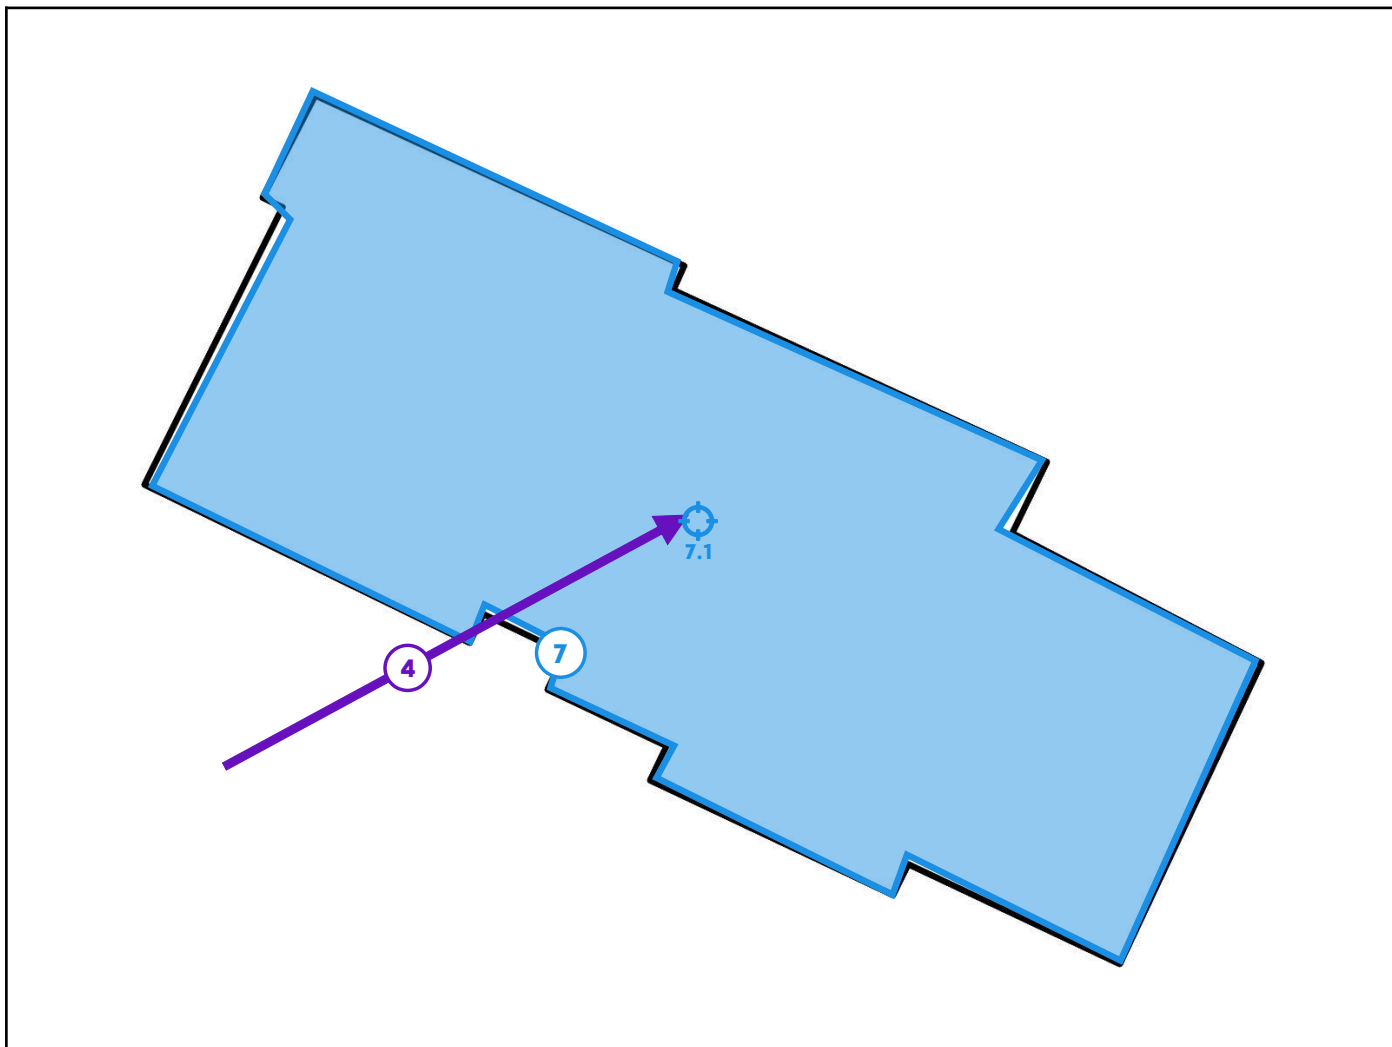
Plan 1.4: Hoofdgebouw plan

Beschrijving	Type	Actie
4. Schouw	Advies	-
7. Roofing	Geen asbest	-
7.1 Code: Roofing	Puntmonster	-
