# Asbestinventarisatetest

Sportlaan 61, 8810 Lichtervelde

Attestnummer : 20250106-000635.000

Uitgegeven op : 06.01.2025

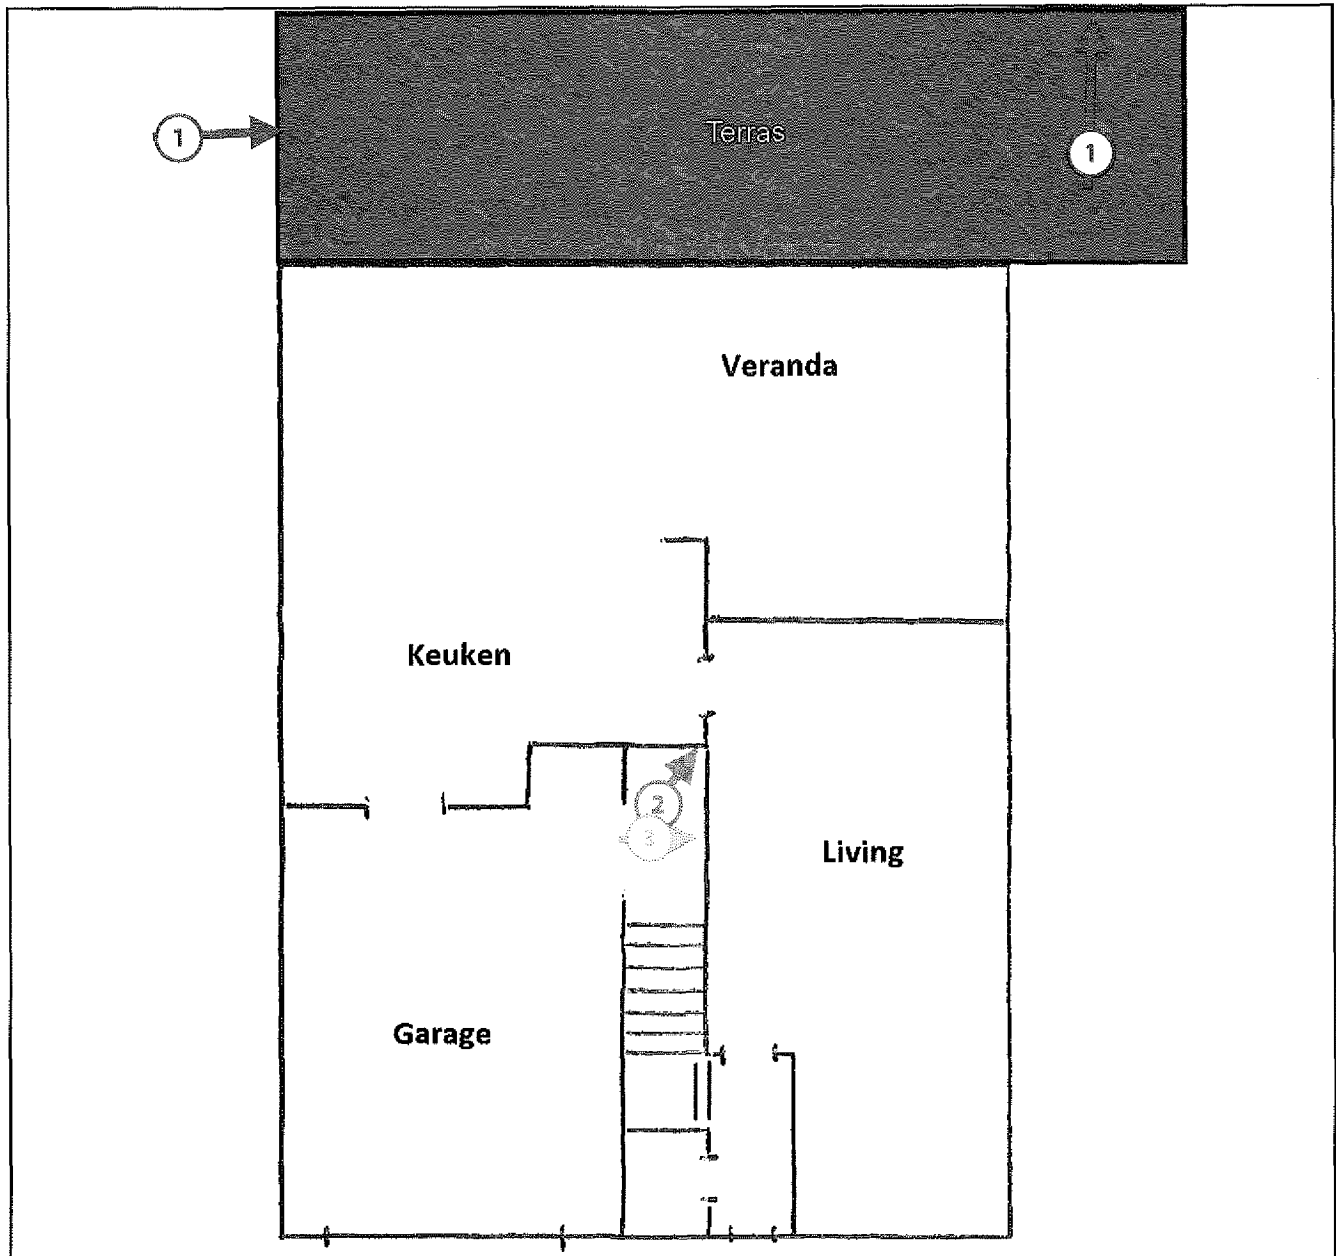
## Plan 1.2: Gelijkvloers

Beschrijving	Type	Actie
1. Bloembakken terras	Asbestmateriaal	Dringend verwijderen
2. Koker garage	Asbestmateriaal	Maatregelen nemen
3. Bakeliet elektriciteitstoepassingen	Asbestmateriaal	Maatregelen nemen

- Eenvoudige handelingen: mag via doe-het-zelf of door werknemer(s) met opleidingsattest eenvoudige handelingen  
ADVIES/ Te verwijderen door aannemer met attest eenvoudige handelingen. De koker voorzichtig losmaken zonder schade toe te brengen aan deze koker. Correct verpakt af te voeren.

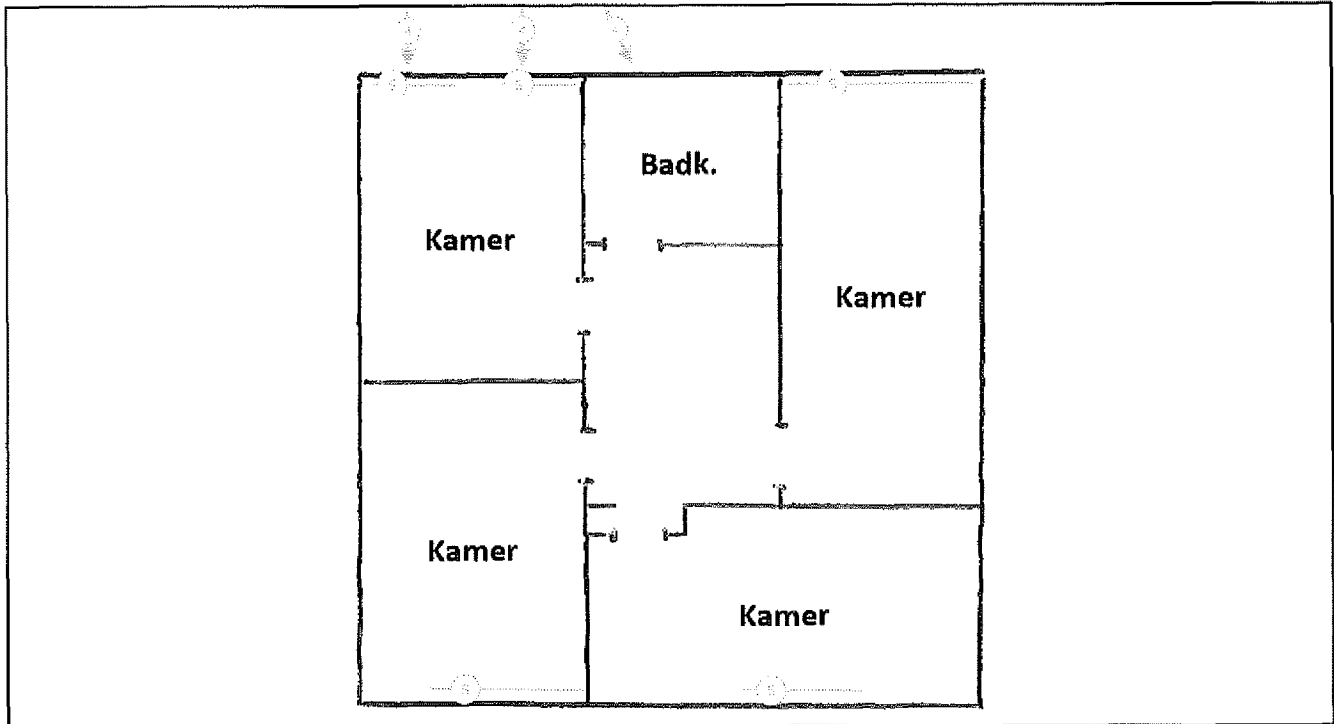
## Plan 1.3: 1ste verdieping

Beschrijving	Type	Actie
4. Vensterbanken buiten	Asbestmateriaal	Zorgvuldig verwijderen
5. Massal vensterbanken	Asbestmateriaal	Zorgvuldig verwijderen

- Eenvoudige handelingen: mag via doe-het-zelf of door werknemer(s) met opleidingsattest eenvoudige handelingen  
ADVIES/ De vensterbanken idealiter te laten verwijderen door aannemer met attest eenvoudige handelingen.  
Te verwijderen zonder breken of zonder schade. De vensterbanken correct verpakt af te voeren.

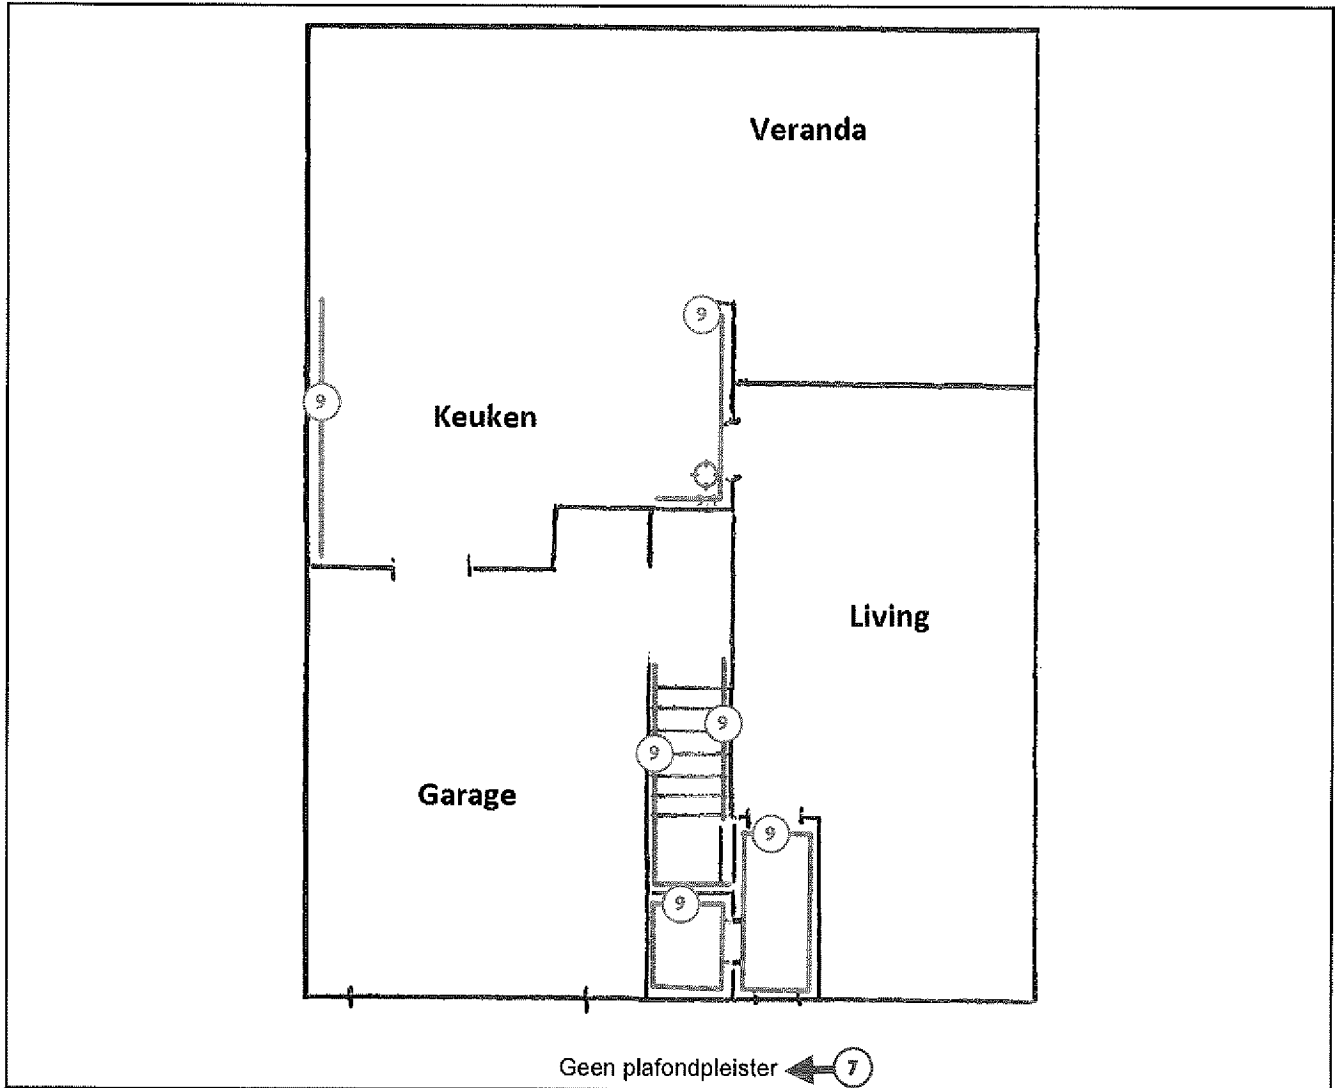
## Plan 1.4: Gelijkvloers - Pleisterwerk

Beschrijving	Type	Actie
7. Plafondpleister	Advies	-
9. Wandpleister	Geen asbest	-
9.1 Code: 27122024-1-1	Mengmonster	-

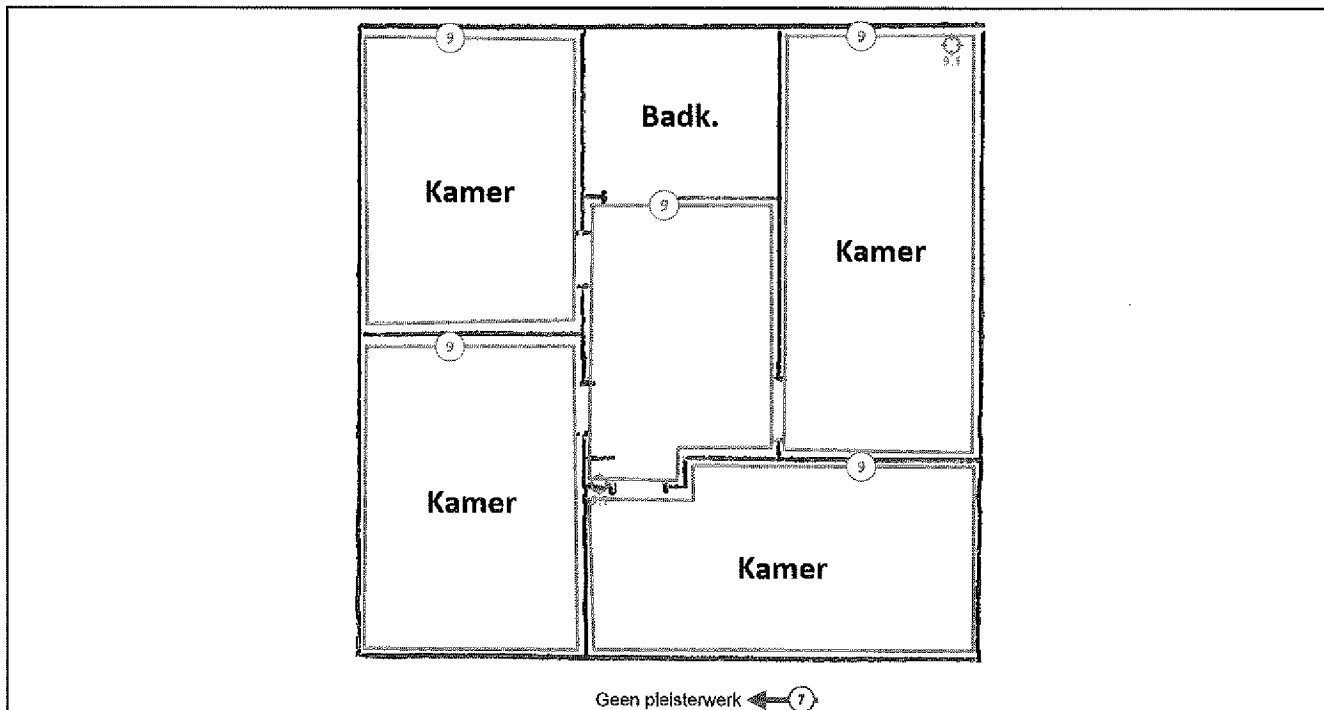
## Plan 1.5: 1ste verdieping - Pleisterwerk

Beschrijving	Type	Actie
7. Plafondpleister	Advies	-
9. Wandpleister	Geen asbest	-
9.1 Code: 27122024-1-1	Mengmonster	-

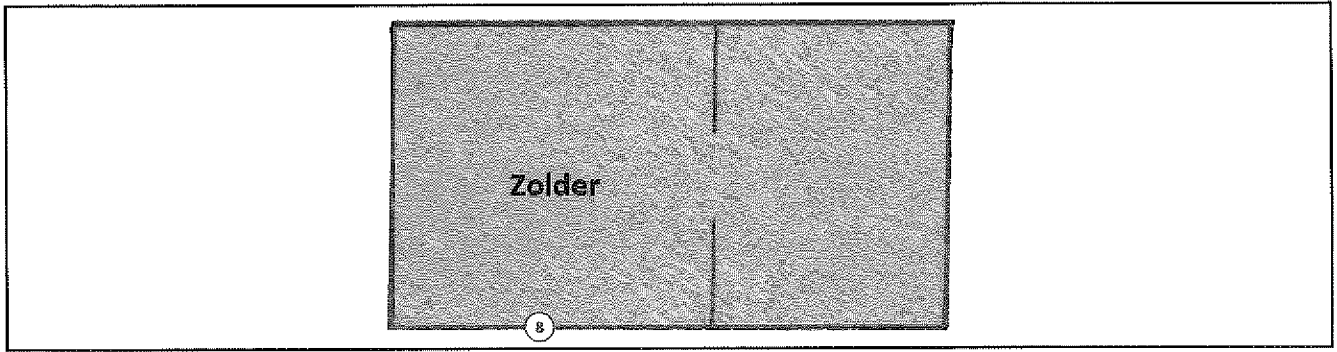
## Plan 1.6: Zolder

Beschrijving	Type	Actie
8. Geen onderdak	Advies	-

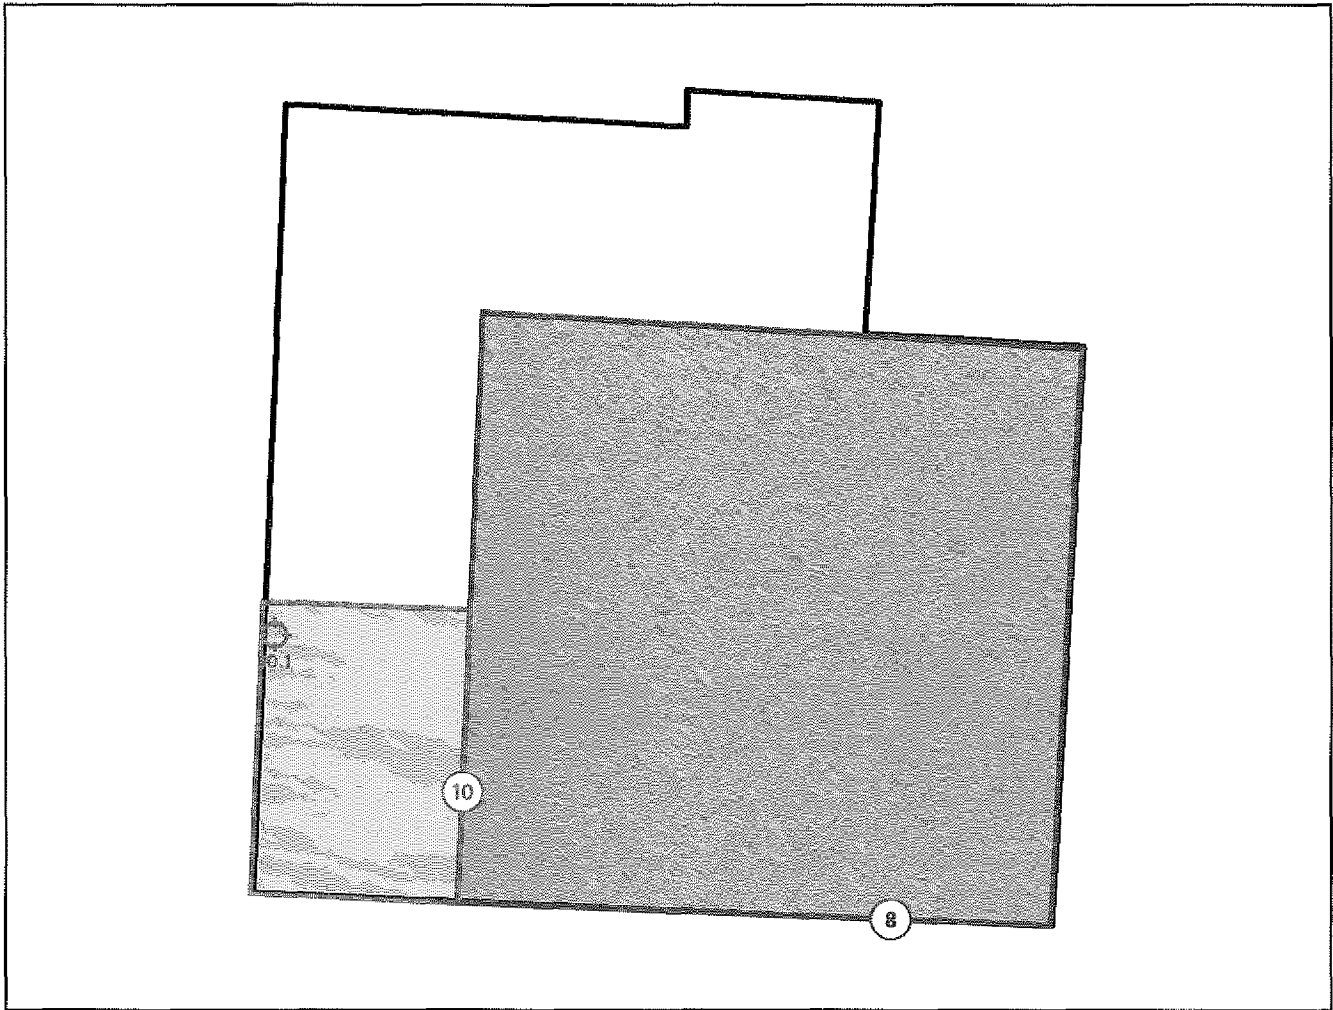
## Plan 1.7: Dak woning

Beschrijving	Type	Actie
8. Geen onderdak	Advies	-
10. Plat dak roofing	Geen asbest	-
10.1 Code: 27122024-1-2	Puntmonster	-

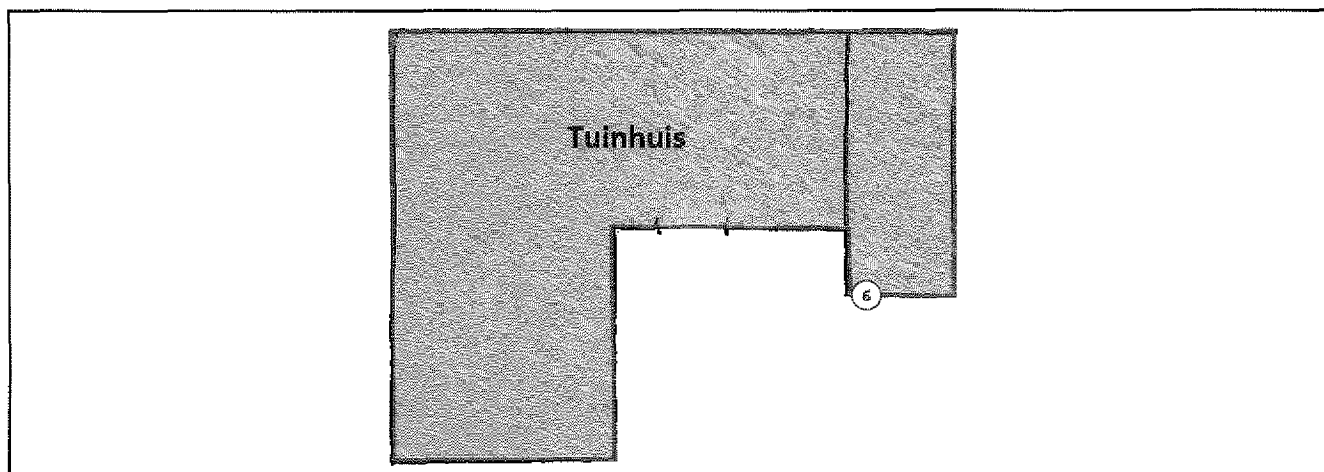
## Plan 2.1: Tuinhuis

Beschrijving	Type	Actie
6. Flexibele golfplaten	Advies	-
